**平成21年度第1回  
敦賀市民間最終処分場環境保全対策協議会**

**— 抜本対策工事の進捗状況について —**

**平成21年11月3日**

**福井県・敦賀市**

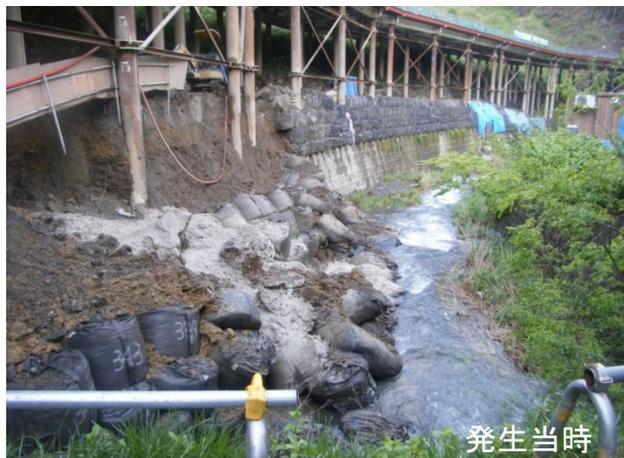
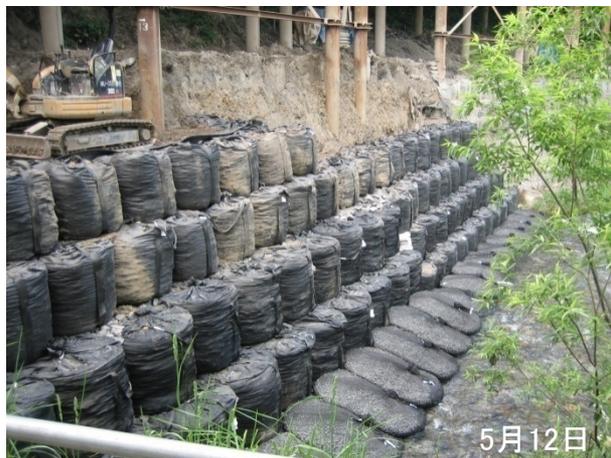
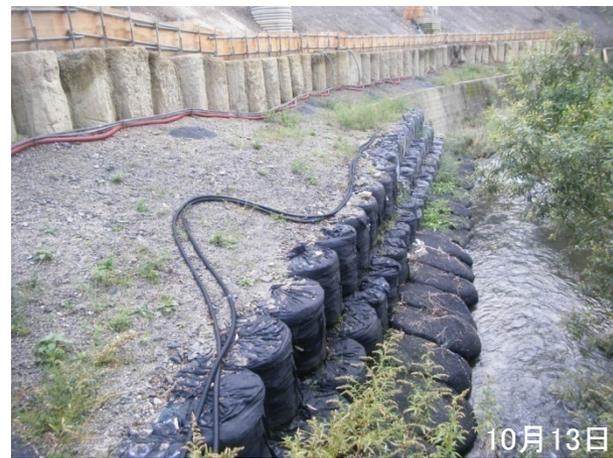
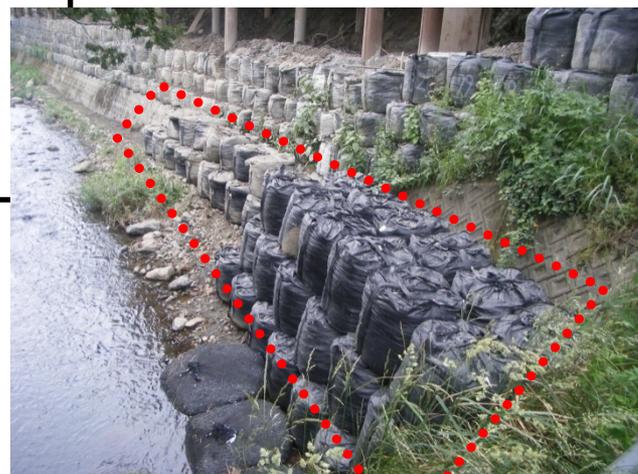
# 木の芽川の護岸損壊について

- 4月27日 護岸損壊発生
- 同日 現地調査(崩壊の状況、流水の状況、水質確認)
- 4月28日～ 崩落した土砂、護岸ブロックの撤去
- 5月 2日 仮設護岸による復旧完了
- 5月11日 袋型根固め工の設置完了
- pH、電気伝導度、水温、濁度の継続的な監視

原因: 降雨による護岸背後の地下水位上昇

対応: 護岸前面の大型土のうによる補強  
背後法面からの表流水の処理

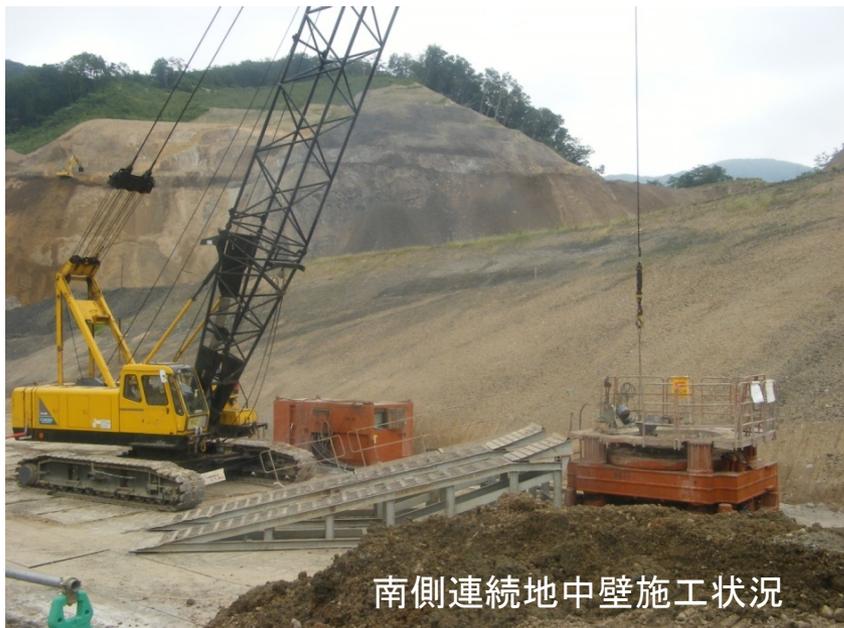
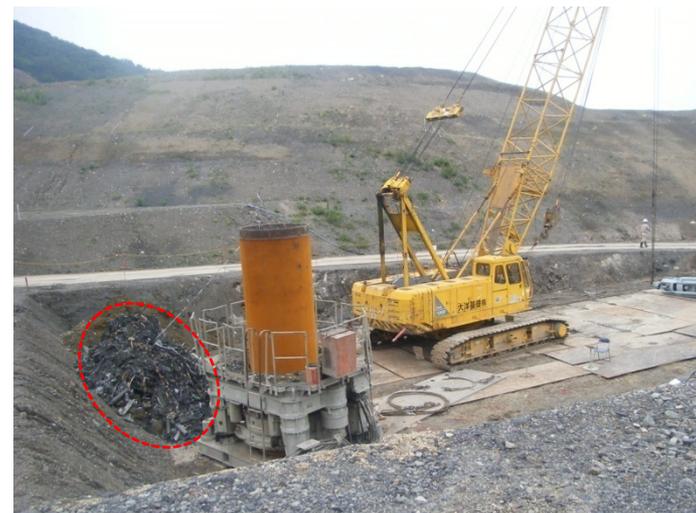
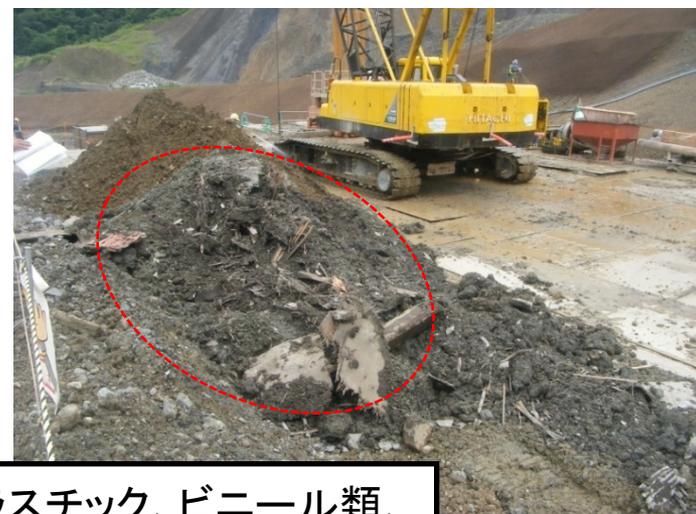
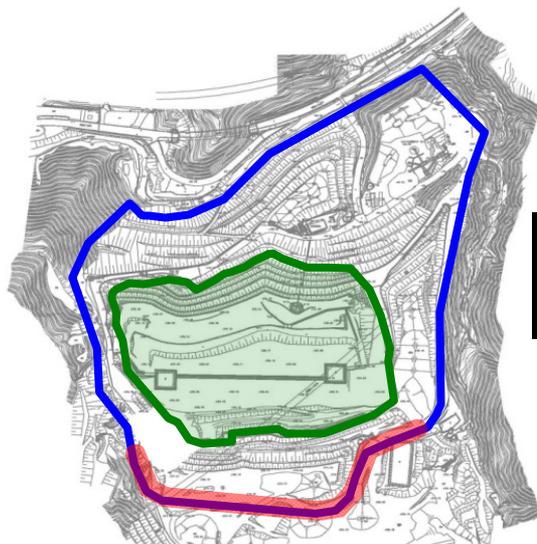
南側連続地中壁施工状況

掘削土砂中に廃棄物(廃プラスチック、ビニール類、  
コンクリート殻、木片等)を確認

対応: サンプル採取、溶出量試験の実施  
ボーリングによる分布範囲調査の実施

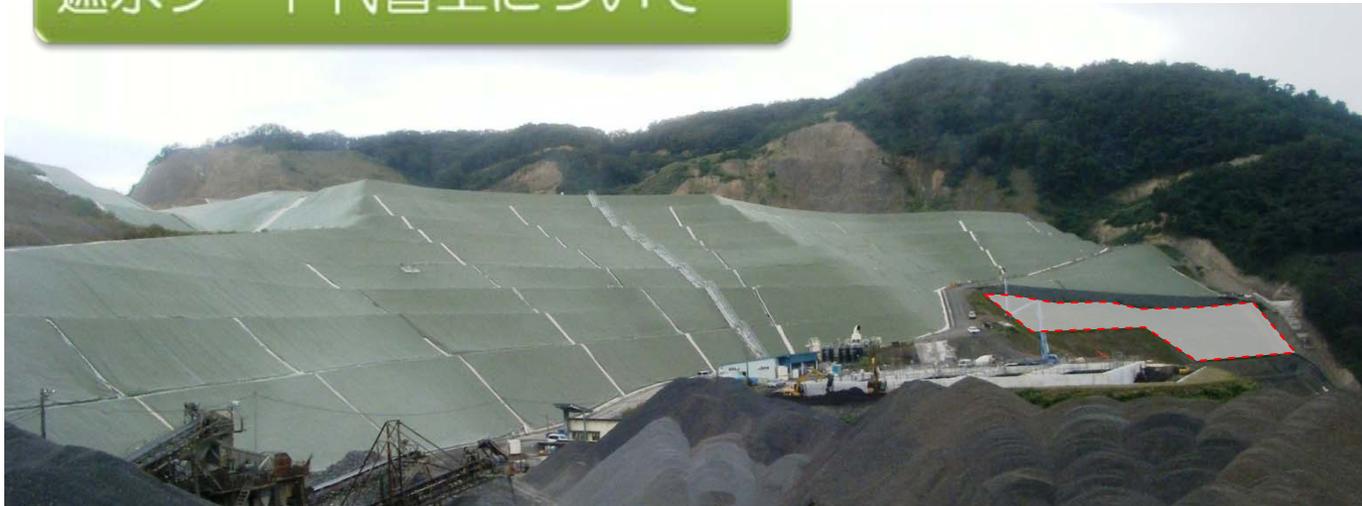
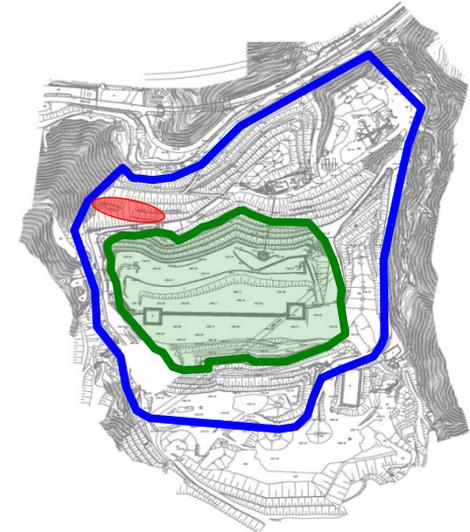
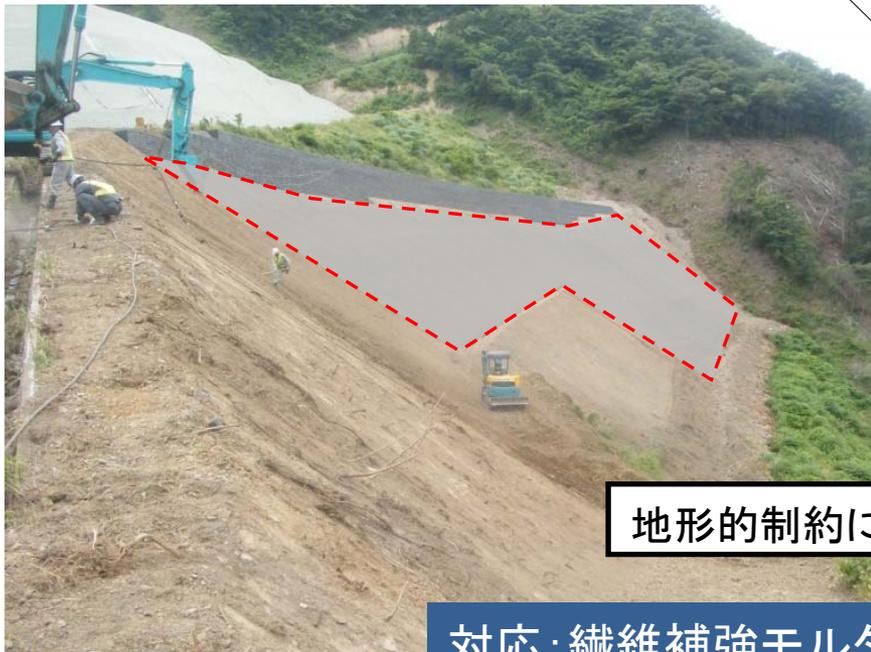
西側管理用道路

地形的制約により固定工の施工が困難

対応：繊維補強モルタル吹付によるキャッピング
