**平成25年度
敦賀市民間最終処分場環境保全対策協議会
— 抜本対策事業の実施状況について —**

平成26年3月30日

福井県・敦賀市

遮水機能の維持管理状況

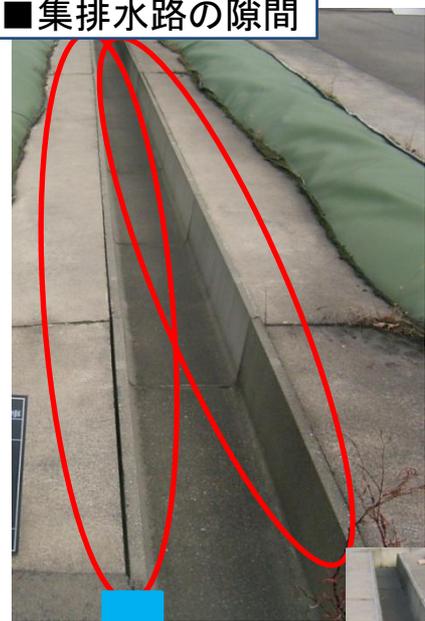
■ 集排水路の隙間

集水路の接合部分に
生じた隙間にシーリング材
を注入

- ・集排水路接合部の隙間をシーリング材で補修：総延長約7m
- ・破損した接合柵をコンクリートで補修：1箇所

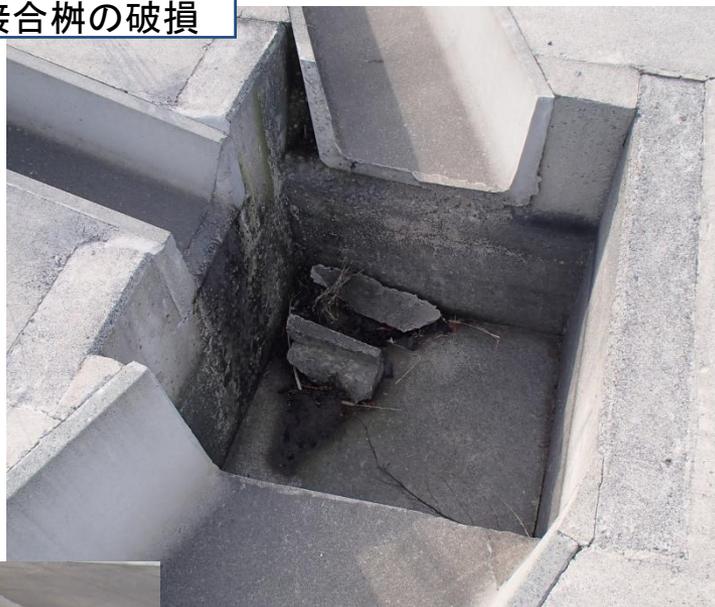
■ 接合柵の破損

破損した集水柵を
コンクリートで補修

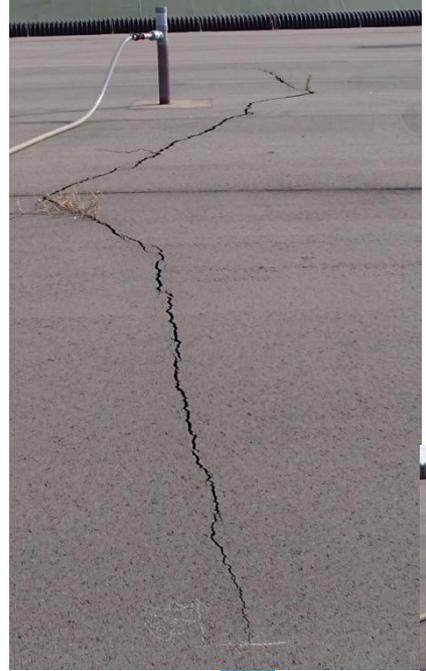
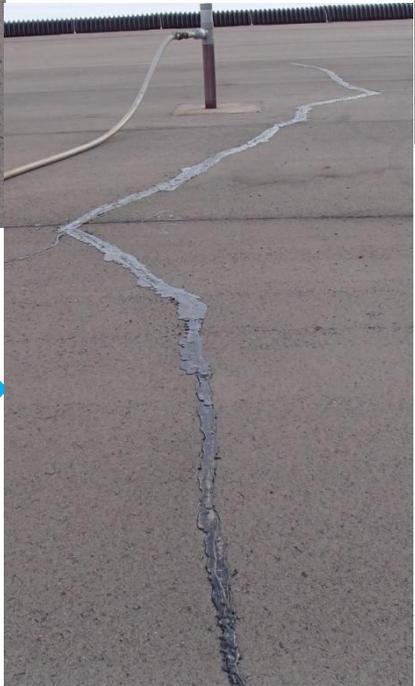
■ アスファルトのクラック

アスファルトに生じたクラックにシーラ材を注入

- ・アスファルトクラックをシーラ材で補修：総延長約1,100m
- ・アスファルトとコンクリート基礎の段差の補修：2箇所

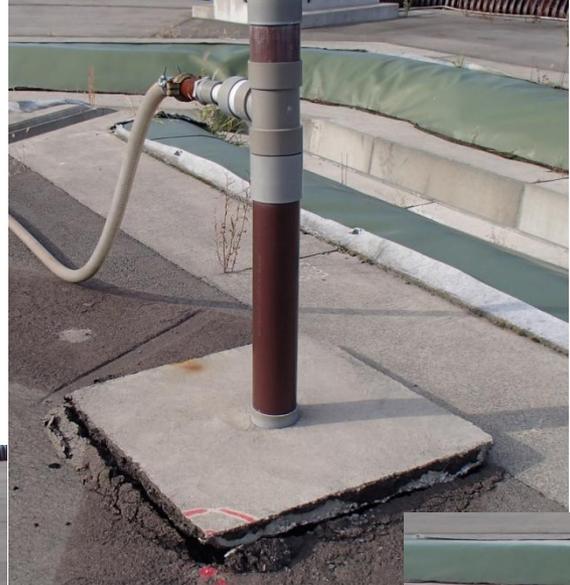
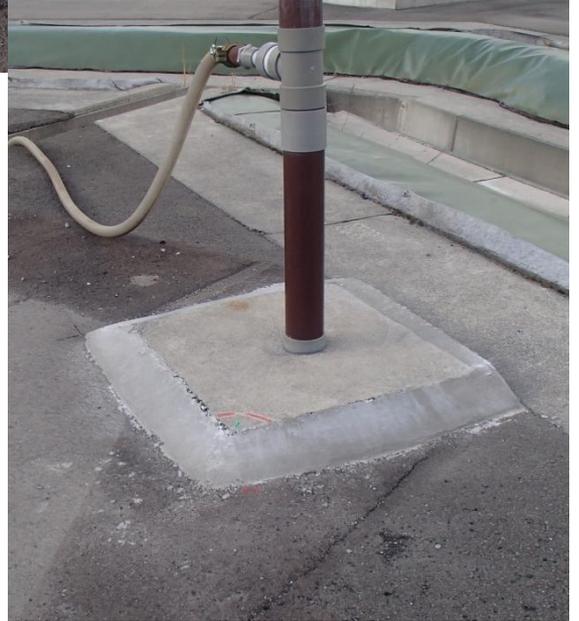
■ アスファルトとコンクリート基礎との隙間

段差で発生した隙間にコンクリートを注入

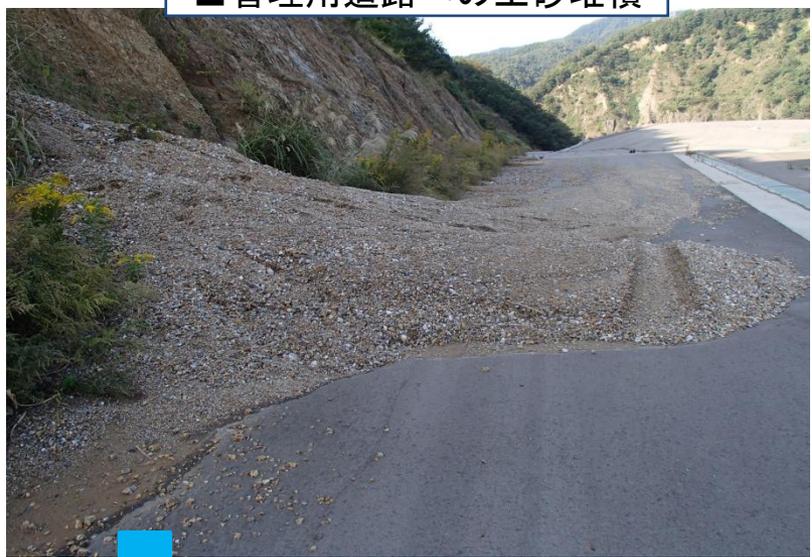
■管理用道路への土砂堆積

管理用道路に堆積した土砂を撤去

- ・堆積土砂(西側斜面の崩落により発生)の撤去: 40m³
- ・裏面排水溝の詰まりの除去: 605箇所

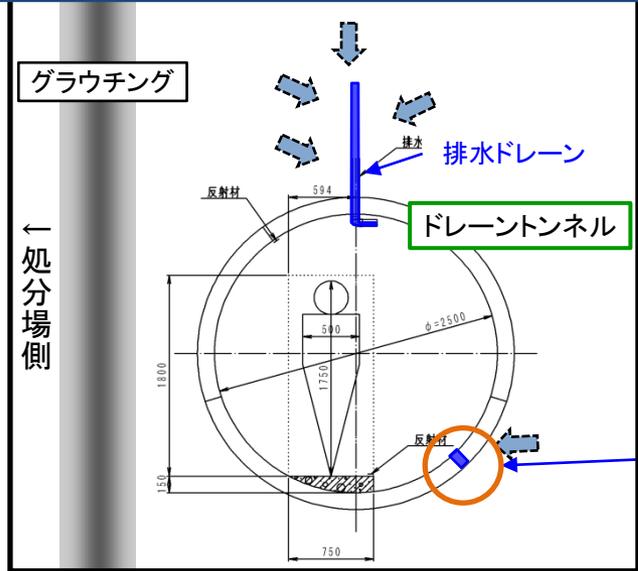
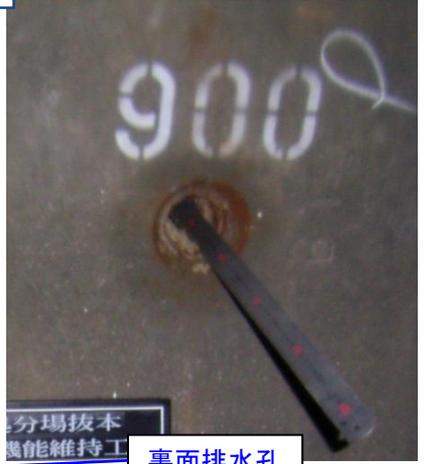
■ドレーントンネル裏面排水口の詰まり

詰まりのみられる裏面排水口を工具などで掘削
