**平成26年度
敦賀市民間最終処分場環境保全対策協議会
— 抜本対策事業の実施状況について —**

平成27年3月22日

福井県・敦賀市

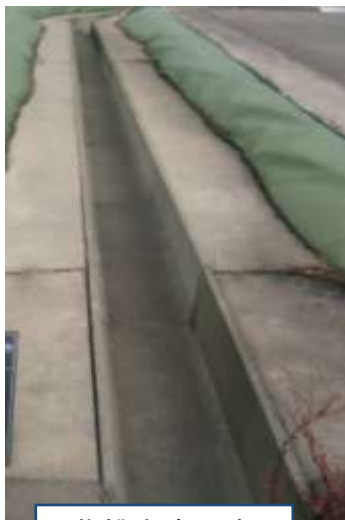
■集排水路の隙間

集水路の接合部分に生じた隙間に
シール材を注入

- ・集排水路接合部の隙間をシール材で補修：総延長約950m
- ・アスファルトクラックをシール材で補修：総延長約770m

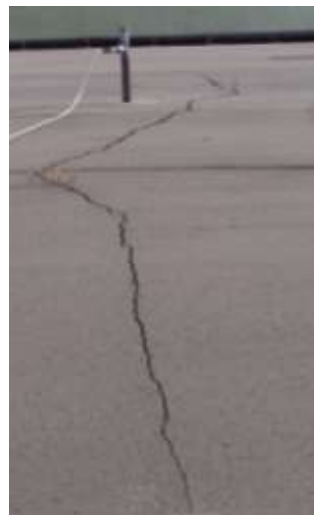
■アスファルトのクラック

アスファルトに生じた
クラックにシール材を
注入

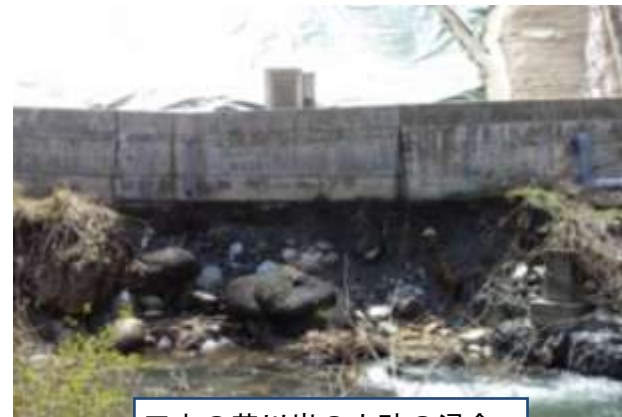
■木の芽川岸の土砂の浸食

川岸の浸食が確認された範囲に
コンクリートブロックを積み上げ、
遮水壁を保護
