**平成27年度
敦賀市民間最終処分場環境保全対策協議会
— 抜本対策事業の実施状況について —**

平成28年3月24日

福井県・敦賀市

遮水機能の維持管理状況

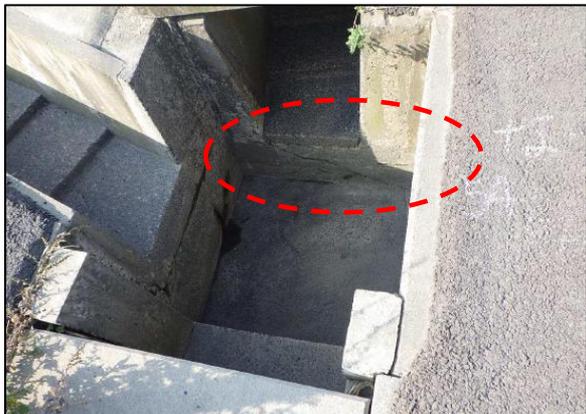
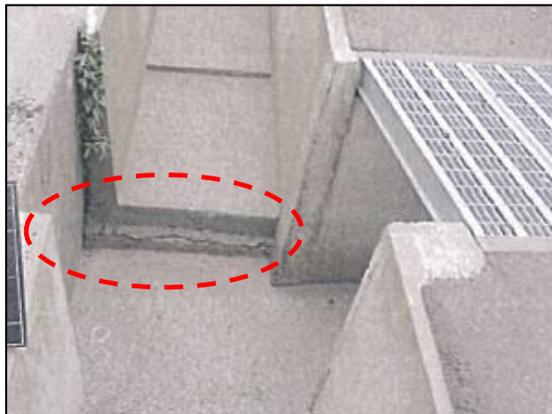
■雨水排水路のひび割れや隙間

雨水排水路の枅のひび割れや隙間部分の補修

- ・ 雨水排水路の枅のひび割れや隙間部分を補修 : 22カ所
- ・ アスファルトのクラックをシール材で補修 : 総延長約740m

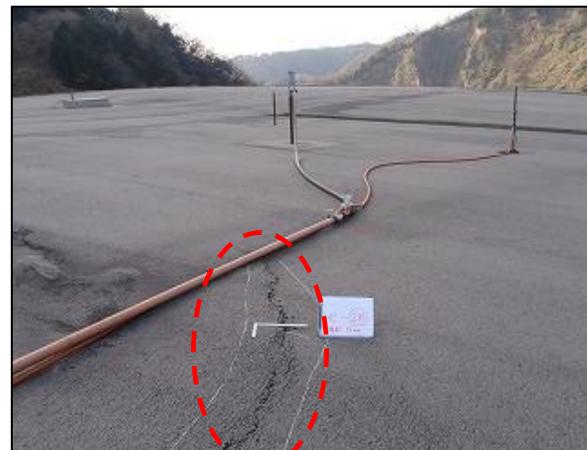
■アスファルトのクラック

アスファルトに生じたクラックにシール材を注入

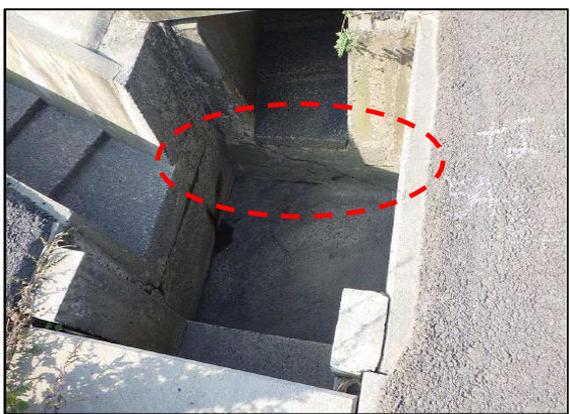
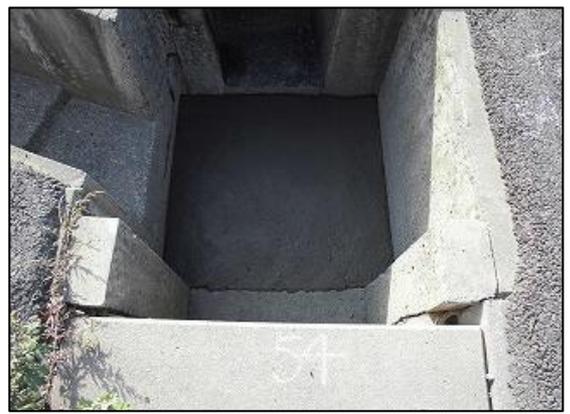
■ 雨水排水路のひび割れや隙間部分

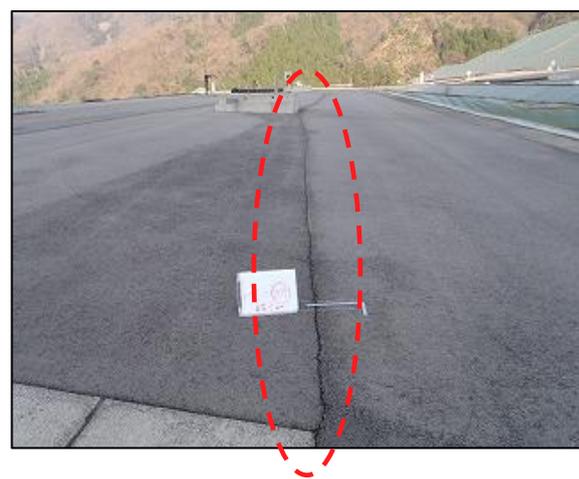
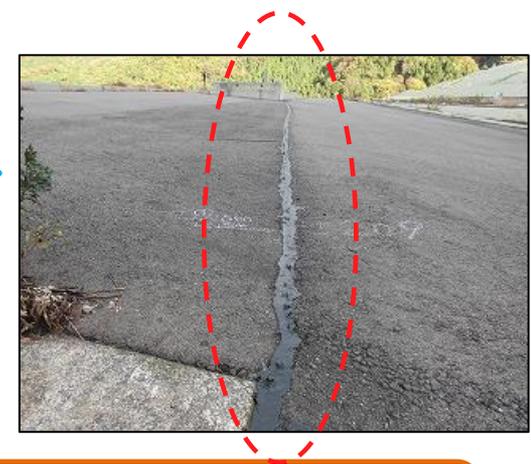
■ アスファルトのクラック

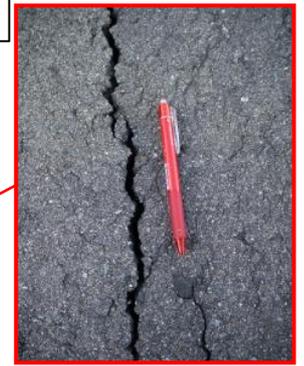
クラックの状況
(クラック補修なし)

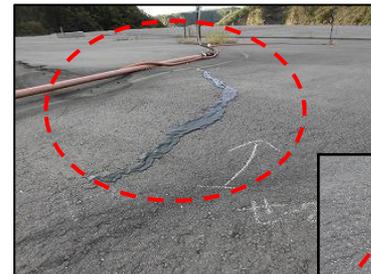
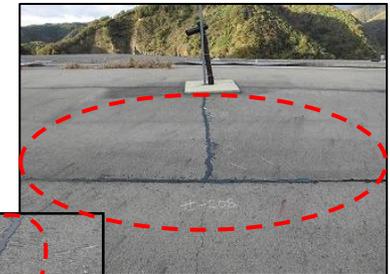
施工休止エリア

クラックの状況
(クラック補修)

- ・ 水注入エリアでクラック補修を行わず、クラックから雨水の自然注入を実施
- ・ 施工休止エリアでクラック補修
