**平成30年度
敦賀市民間最終処分場環境保全対策協議会**

－抜本対策事業の実施状況について－

平成31年3月22日

福井県・敦賀市

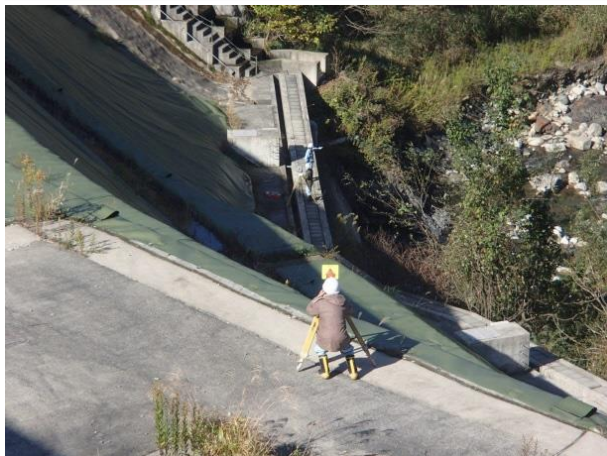
■ 遮水シートの点検

シートの変状などが無いかを点検

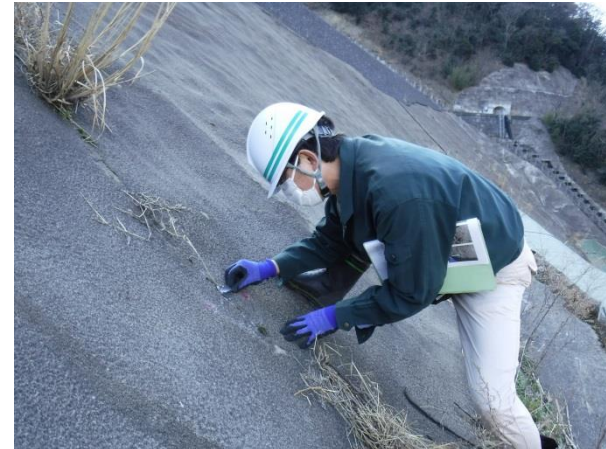
■ モルタル吹付工の点検

クラックの進行性や補修の必要有無を診断

モルタル吹付け工のクラック ⇒ クラック変動幅は、外気温に応じて周期的に変動
遮水シートのはらみ出し ⇒ 外気温に応じたシートの膨張・収縮による変状であることを確認
雨水排水路・集水枳の隙間 ⇒ 過去に補修した隙間は、今も健全に機能維持している

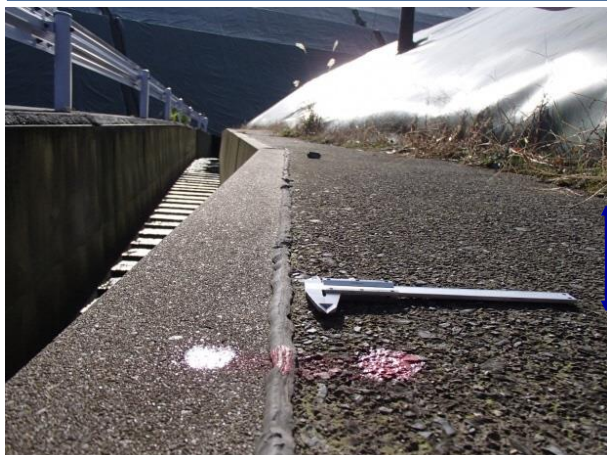
■ 雨水排水路の点検

補修跡の変状を計測し、健全性を確認

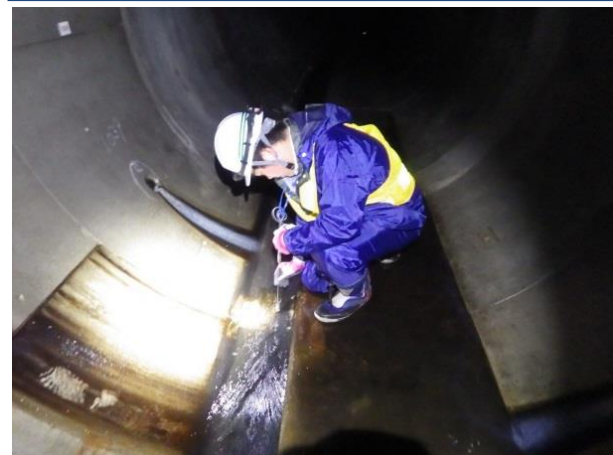
■ ドレーントンネルの点検

トンネル内の排水流量や流速などを測定し、遮水機能をチェック
