**令和2年度
敦賀市民間最終処分場環境保全対策協議会**

－これまでの抜本対策事業の内容と評価について－

令和3年2月10日

福井県・敦賀市

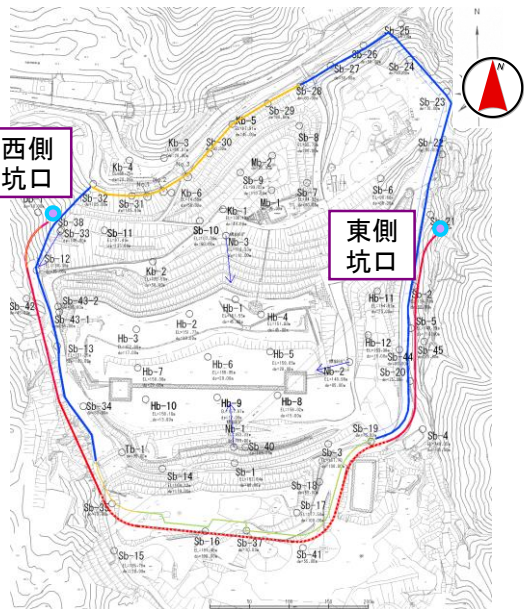
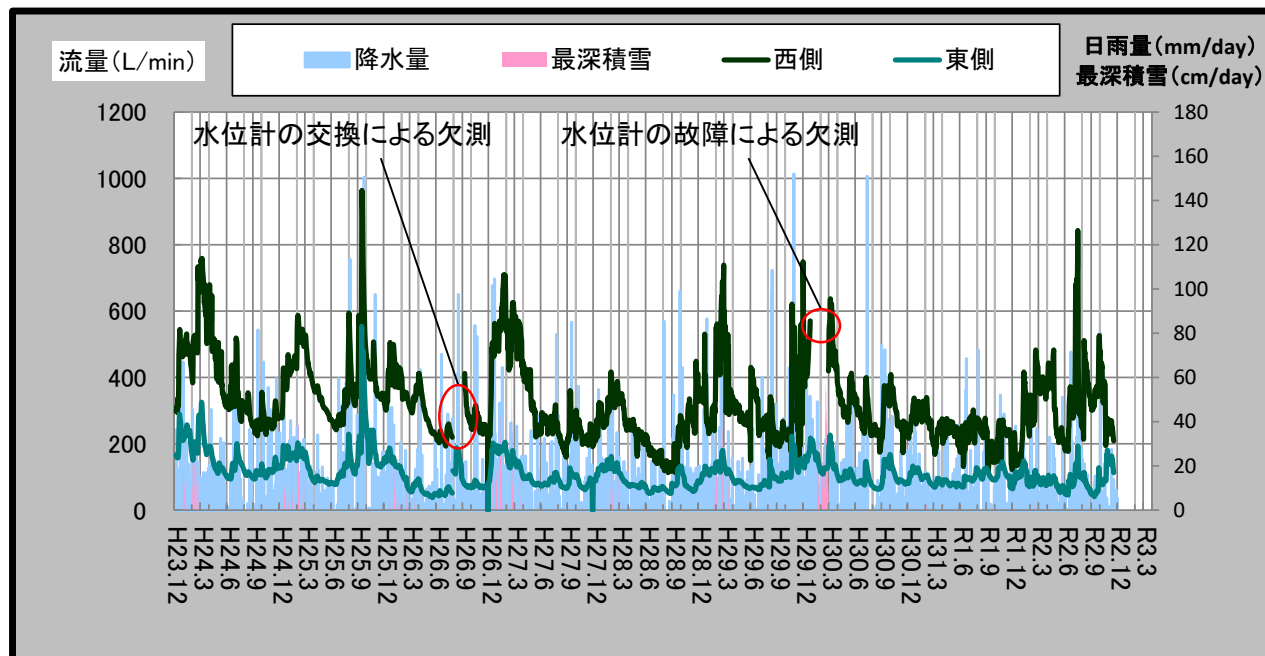
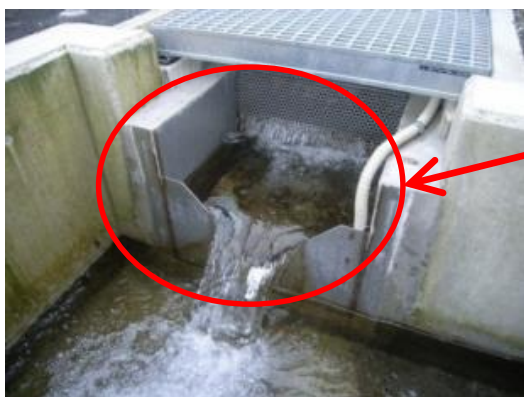
排水量測定のための三角堰

○ ドレーントンネルの排水量は、西側約110～960L/min、東側約40～550L/minであり、排水機能を維持

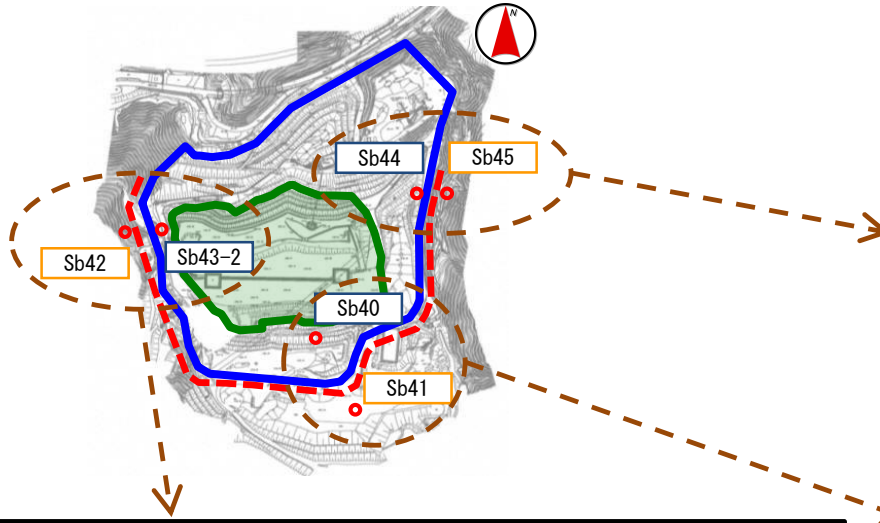
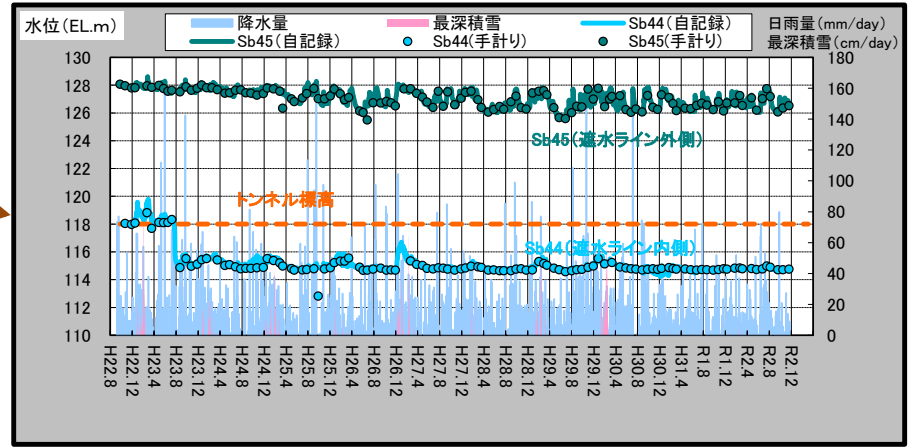
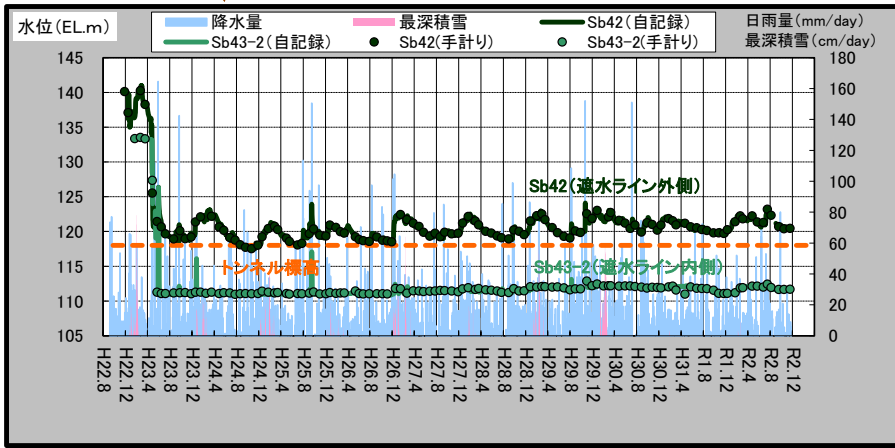
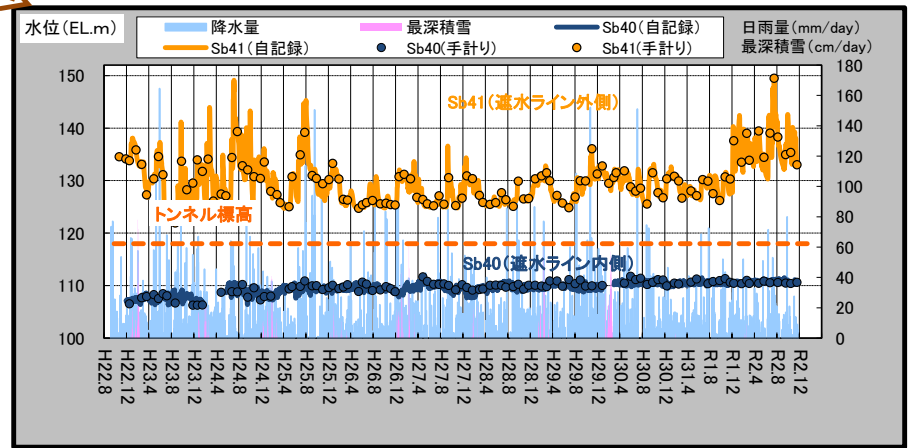
○ 遮水壁外側の地下水位は、降雨等の影響とみられる変動はあるが、遮水壁・ドレーントンネル・キャッピングにより、遮水壁内側の地下水位は安定しており、遮水壁の健全性を維持

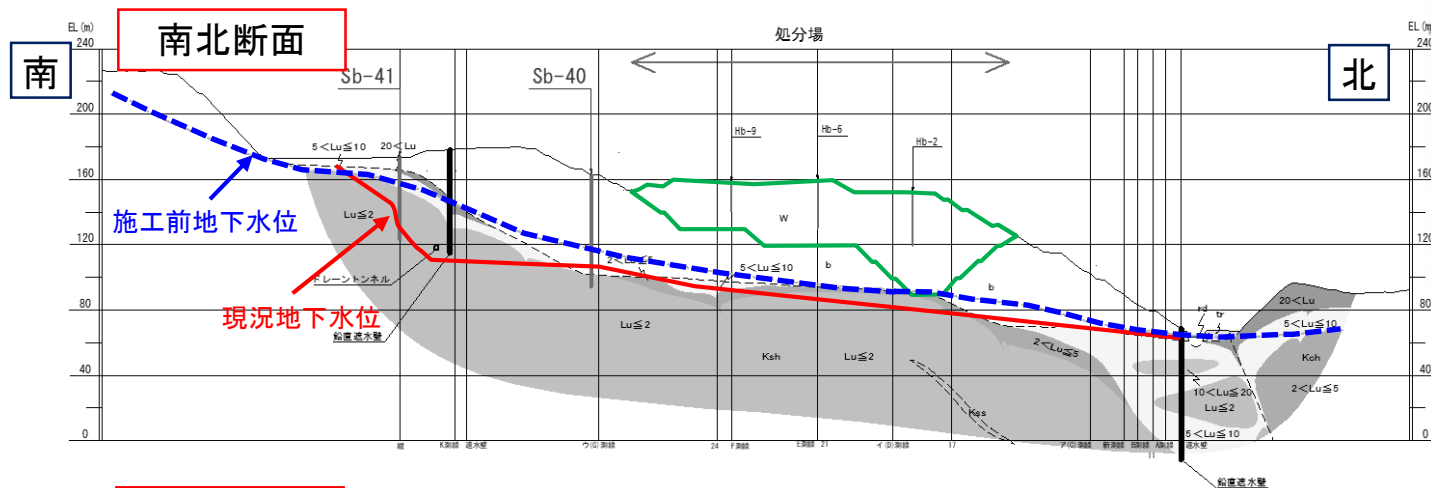
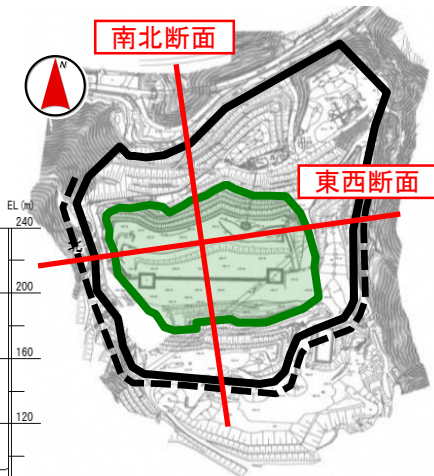
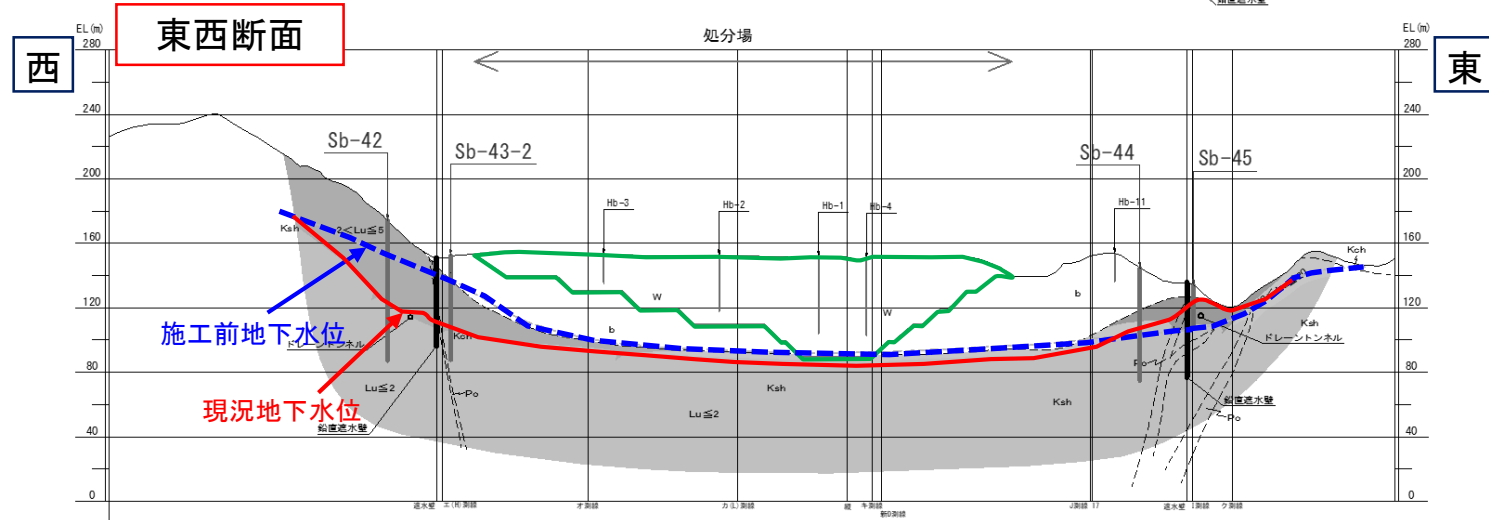
③ 施工前後の地下水位 (水位断面図)

○ 遮水壁・ドレーントンネル・キャッピングにより、地下水位が低下

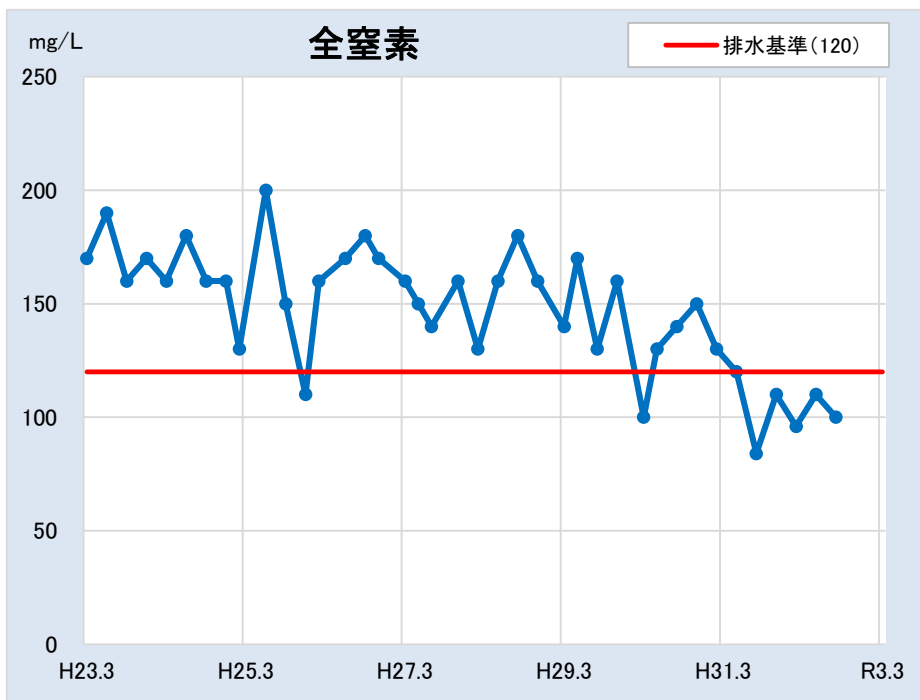
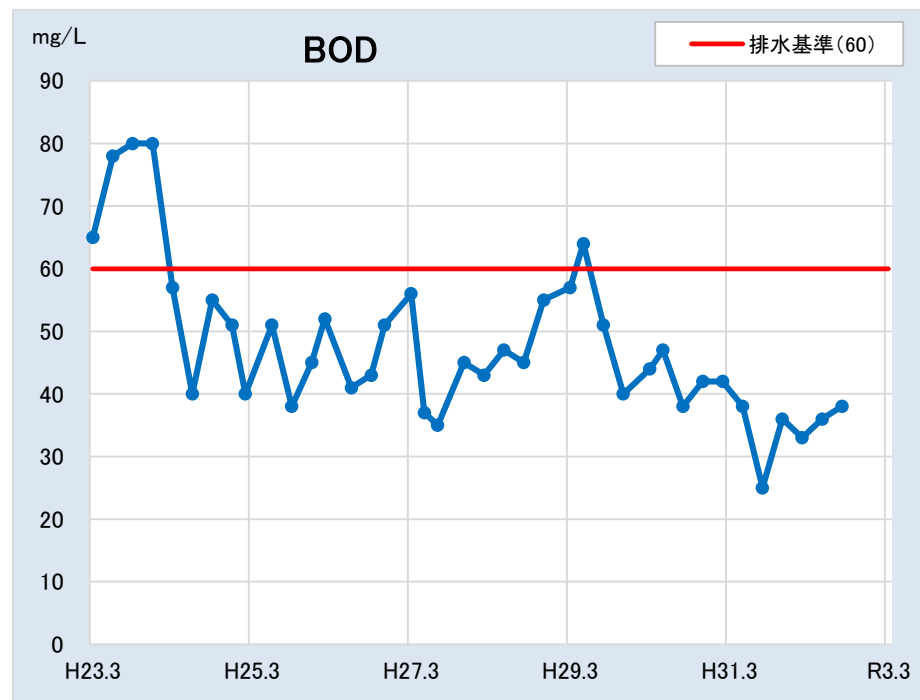
○ 保有水（等量混合）の水質

- 全窒素 … 令和元年5月以降、排水基準（120mg/L）以下で推移
- BOD … 平成29年8月以降、排水基準（60mg/L）以下で推移

○ 保有水（等量混合）の水質が排水基準以下まで低下してきているが、基準値付近で変動しており、再び基準を超える懸念がある

- これまでの対策により、埋立地全体としておおむね順調に浄化は進んでいるが、保有水（等量混合）の水質が基準値付近で変動しており、再び基準を超える懸念がある
このことから、特措法期限に向けて、水質の特に悪いエリアへの水注入増加による追加措置を行い、効果を確認しながら今後の対策について検討する
