**令和4年度
敦賀市民間最終処分場環境保全対策協議会**

－これまでの抜本対策事業の内容と評価について－

令和5年2月4日

福井県・敦賀市

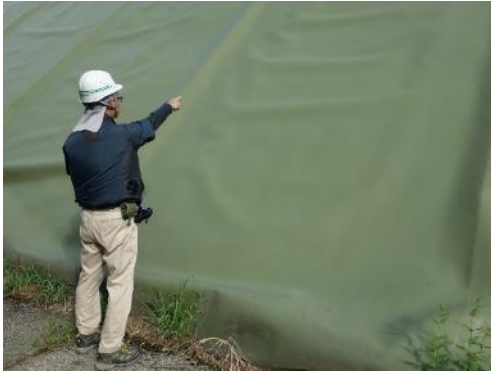
■ 遮水シートの点検

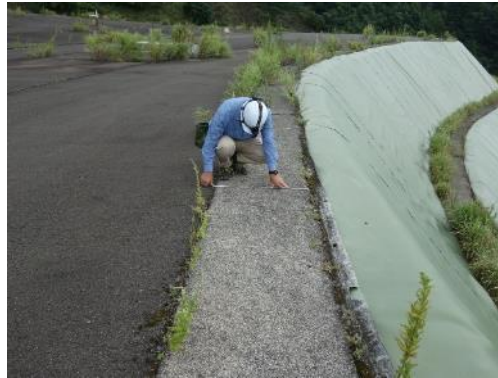
■ シート固定工の点検

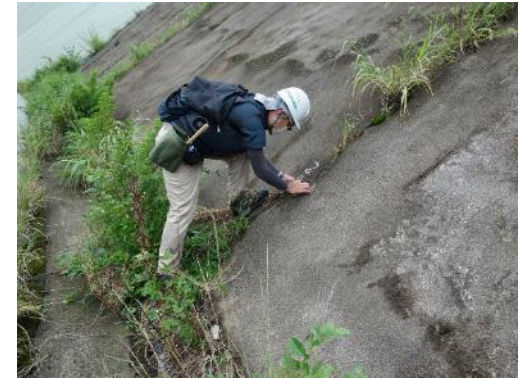
■ モルタル吹付工の点検

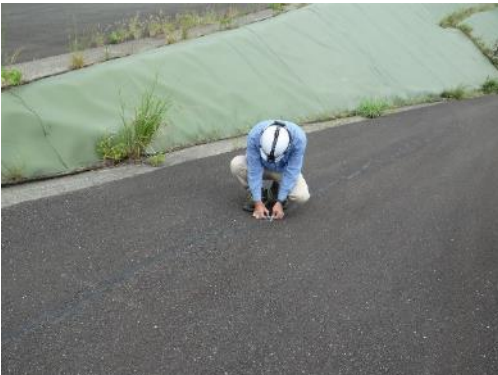
■ 管理用道路の点検

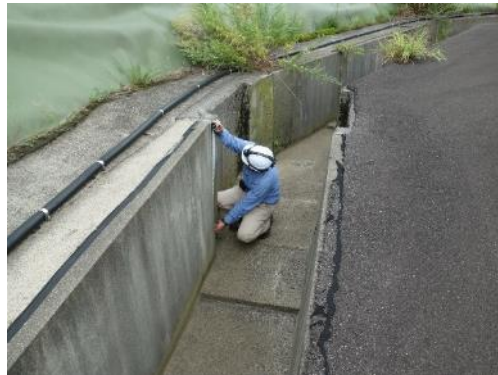
■ 雨水集排水設備の点検

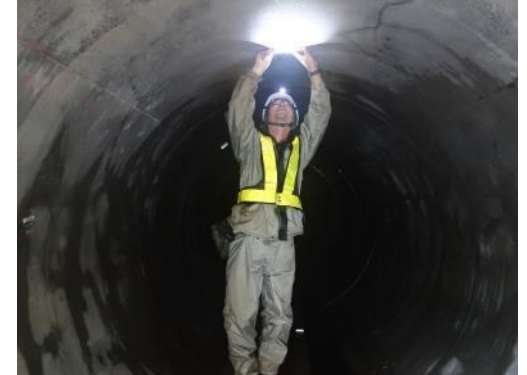
■ ドレーントンネルの点検

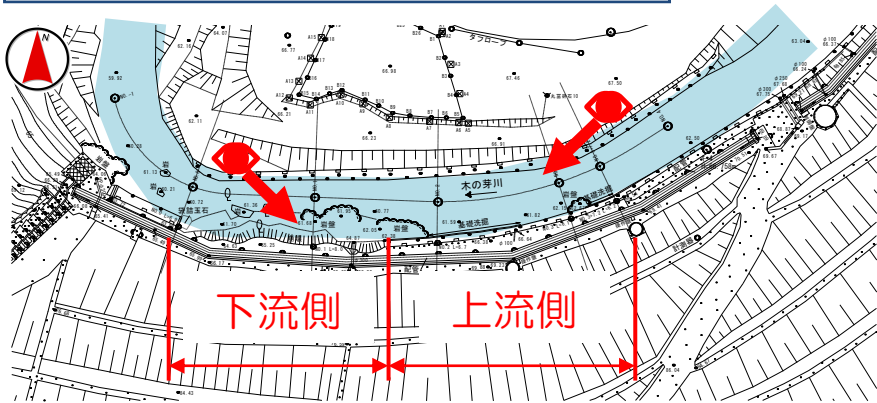
■ 木の芽川護岸の浸食(2022年8月の豪雨)

③ 補修状況（遮水壁の保護）
