足羽川洪水災害調査対策検討報告書

平成 17 年 3 月

平成 16 年 7 月福井豪雨
足羽川洪水災害調査対策検討会

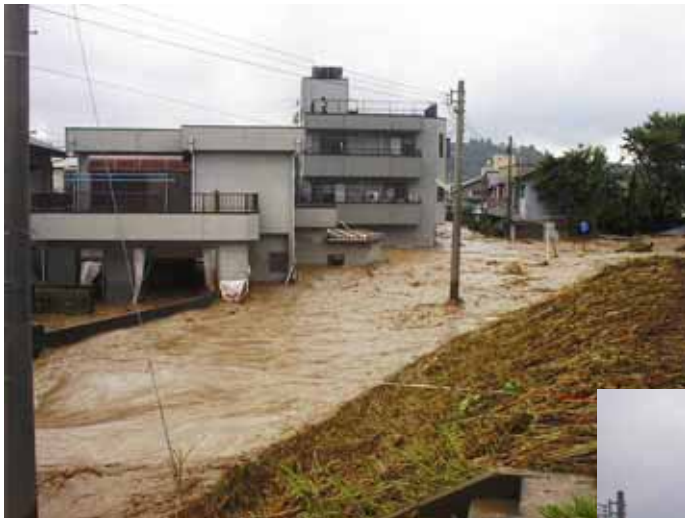
写真 - 破堤部から堤内側へ流入する濁流

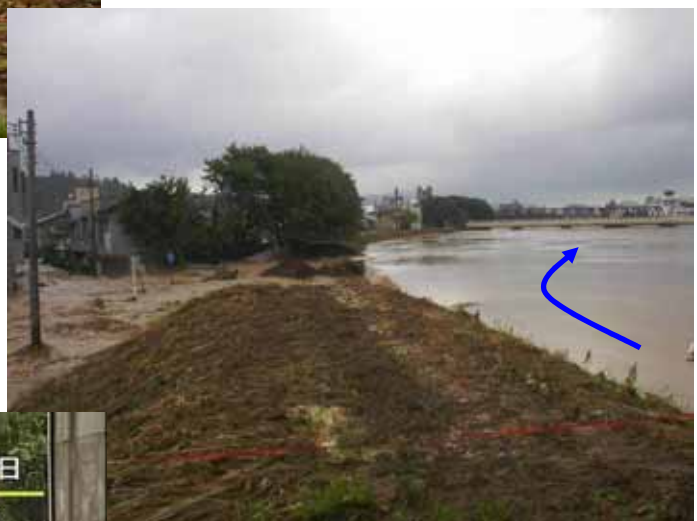
写真 - 破堤部の状況

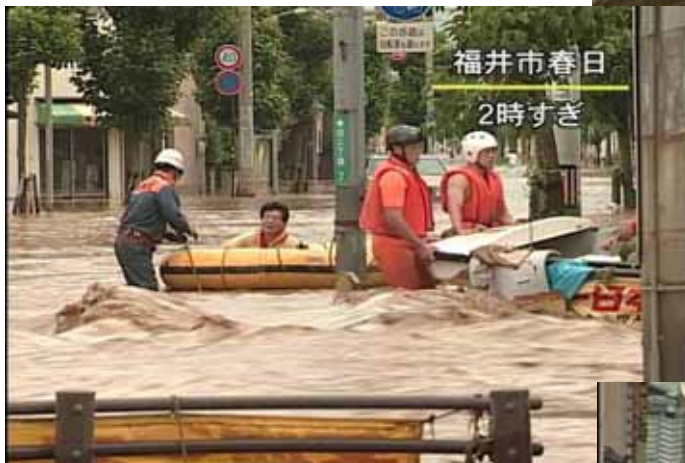
写真 - 破堤箇所付近での救助活動状況
(映像提供：福井ケーブルテレビ)

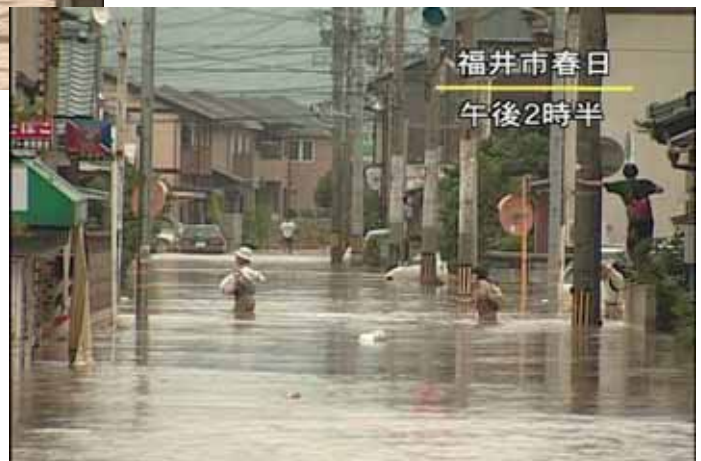
写真 - 破堤箇所付近の浸水状況
映像提供：福井ケーブルテレビ

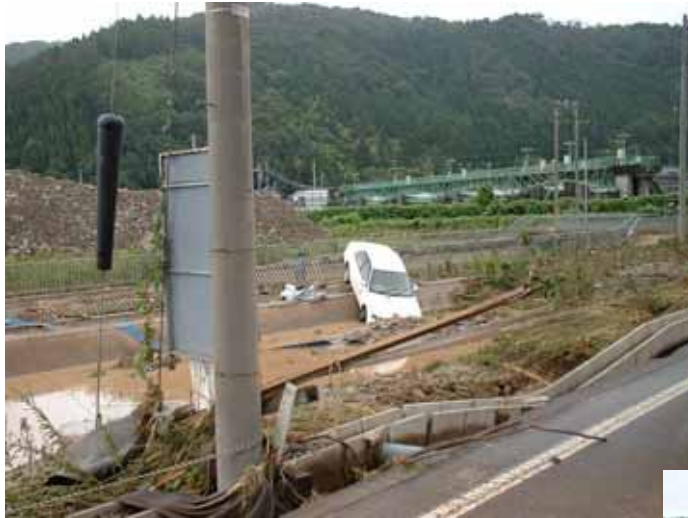
写真 - 足羽堰堤付近左岸堤内地の被災状況

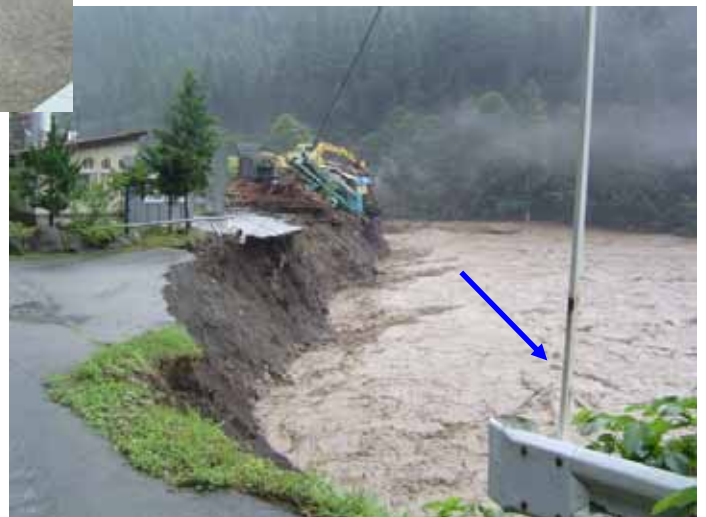
写真 - 池田町持越付近の河岸侵食状況

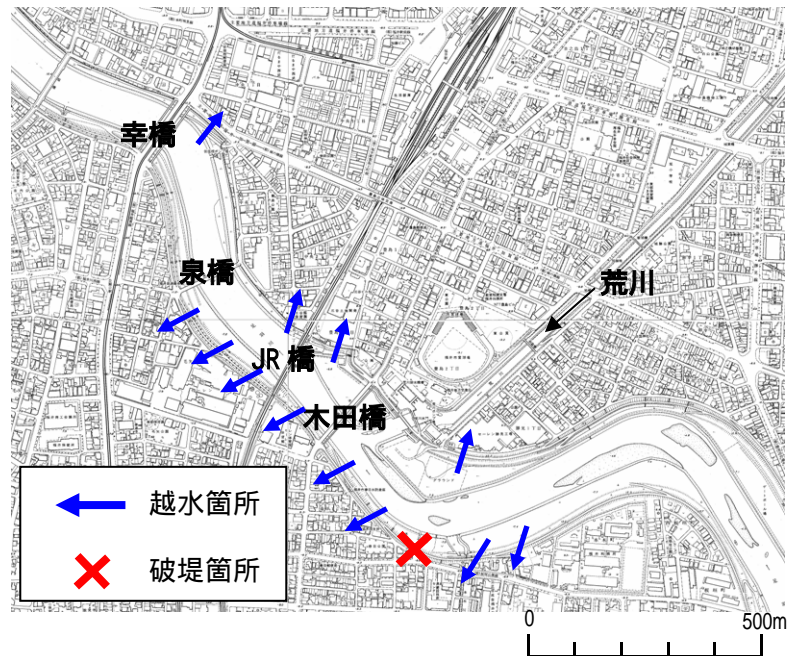
図-2.3.2 足羽川下流部の越水・破堤箇所

足羽川下流部左岸側では、破堤箇所の上流から泉橋までの約 900m の範囲で越水が発生した。また、右岸側では、幸橋上流で 1 箇所、JR 上下流で 1 箇所ずつ、荒川合流点上流で 1 箇所の合計 4 箇所で越水が発生した。

破堤は、木田橋上流約 350m (足羽川 4.6km^{*}) 付近) の左岸側で発生し、破堤幅は約 54m であった。

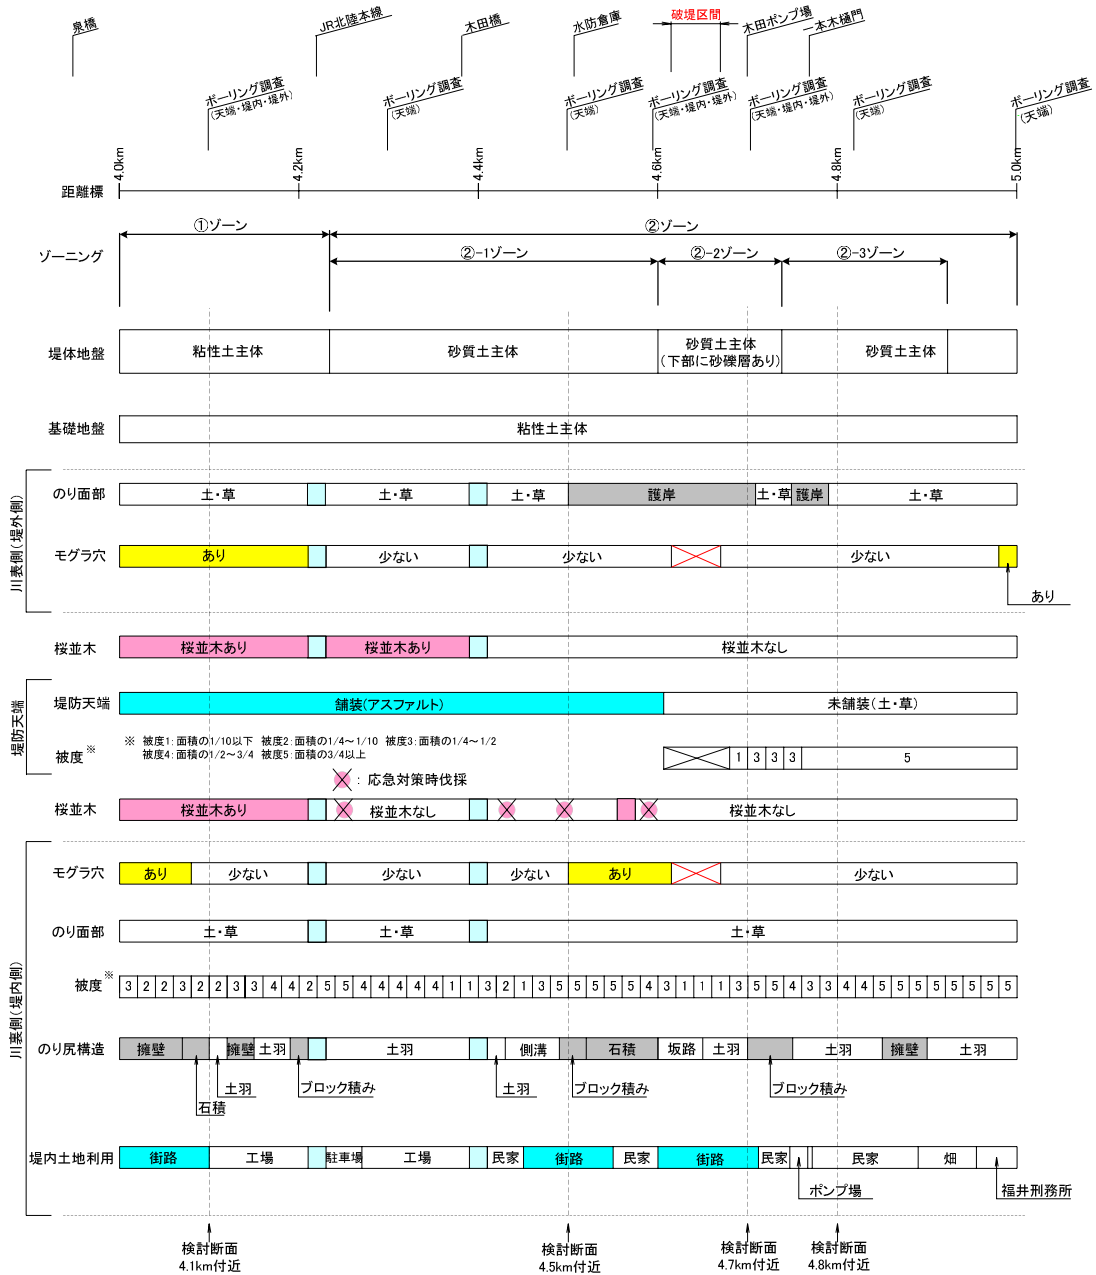
図-3.3.2 堤防特性 (足羽川左岸：4.0km 付近～5.0km 付近)

- ・ 堤防天端は、破堤箇所の下流 4.6km 付近までアスファルト舗装が施されているが、この上流は未舗装で土・草となっている。
- ・ 川表側護岸は、4.6km の上下流付近でコンクリート張り法枠工がある。
- ・ 川裏側のり尻は、擁壁、石積み、土羽などがあり各所で異なる。
- ・ 破堤箇所付近の堤内地側には坂路が設置されている。

- ・ 豪雨後の目視調査で川表裏ともにのり面にモグラ穴の点在を確認した。
- ・ 4.4km 付近から下流には堤防天端付近に桜の木がある。なお、図中に本豪雨における応急対策のため伐採した桜の木も記載している。
- ・ 破堤箇所付近での河川距離標における豪雨後に調査した堤防高を図-3.3.3 に示す。破堤箇所における左右岸の差は天端舗装の有無、下流部との差は橋梁構造物によるもので若干高低差はあるものの計画堤防高を満足している。

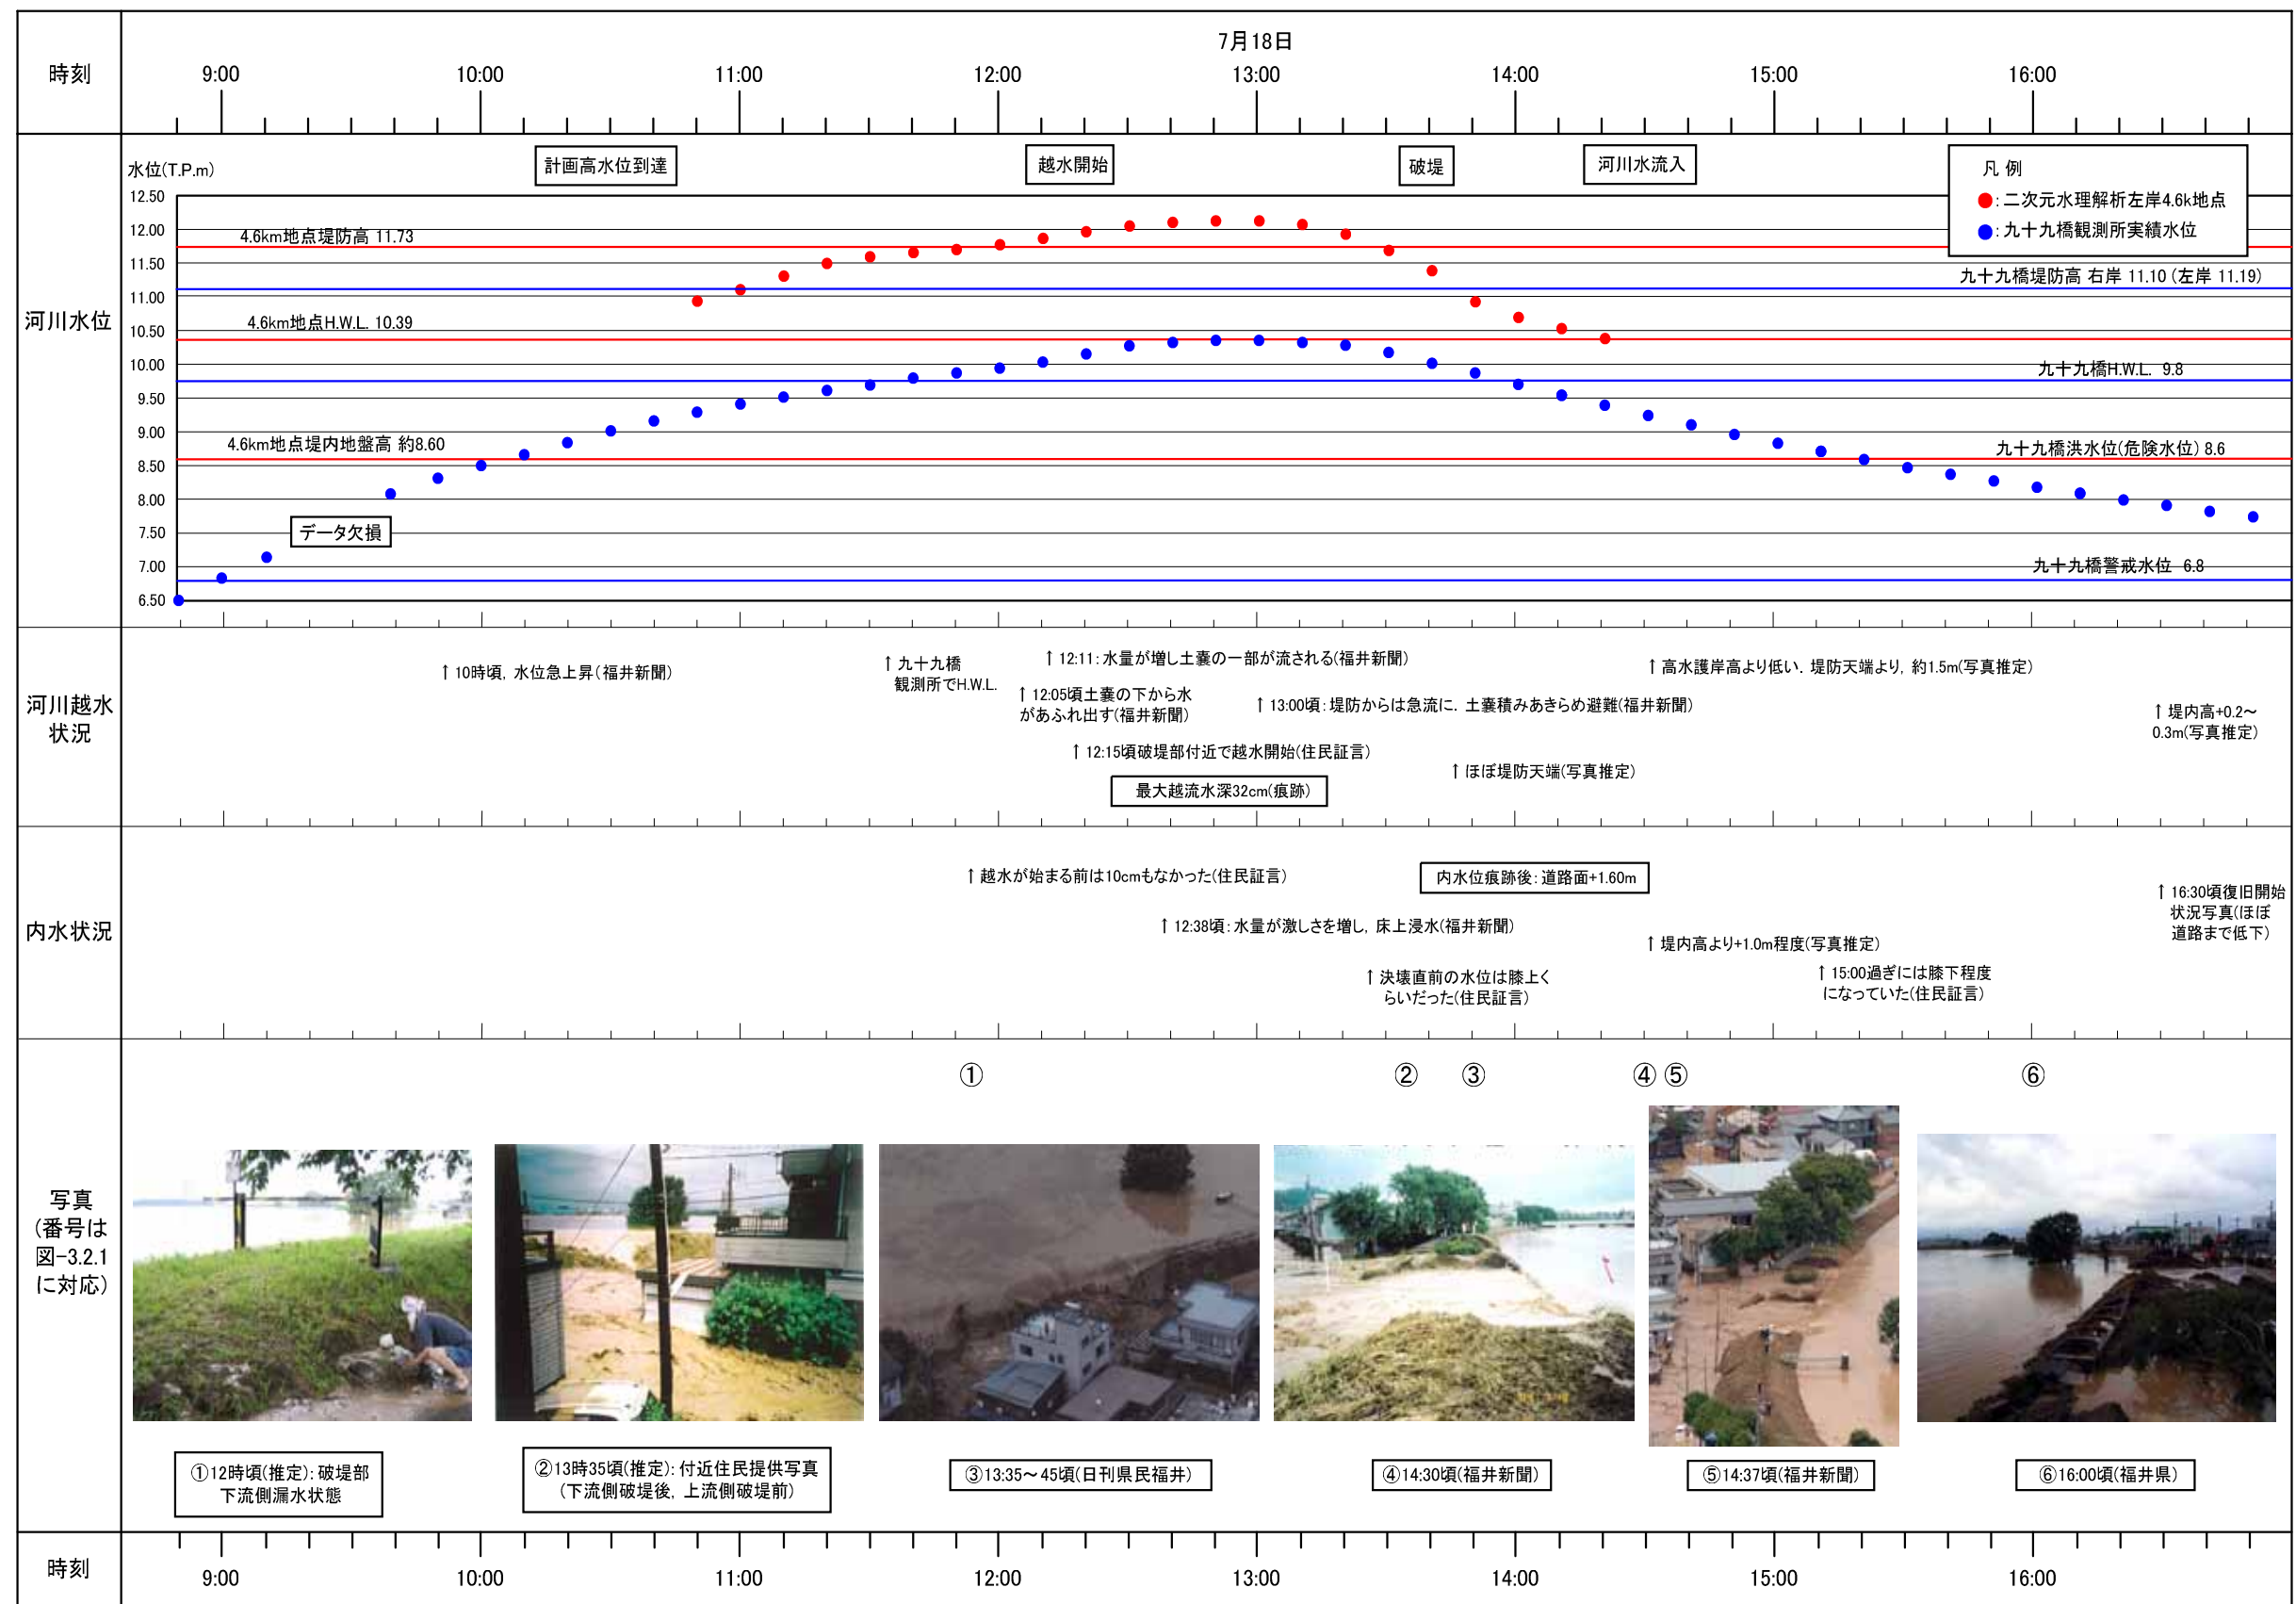
図-3.3.5 破堤部付近の状況経時変化図

- (4) 木田橋～破堤箇所（4.6km+50m 付近） 【天端舗装：有、堤体地盤：砂質土、護岸：無一部有】
 - ・ 裏のり面崩壊（図-3.3.6 参照）
 - ⇒ 一部裏のり肩からのり面にかけて土嚢による応急対策が施されており、裏のり肩からのり面中間部にわたり崩壊が生じたと思われる。のり先に応急対策の土嚢が施されているが、のり先での被災は確認されていない。

- (5) 破堤箇所付近 【天端舗装：無、堤体地盤：砂質土、護岸：有】
 - ・ 破堤（図-3.3.7 、 、 参照）
 - ⇒ 周辺住民からの聞き取り調査によると、破堤部より下流（坂路天端付近）で天端から 50cm 程度下方で漏水が生じ、坂路天端から越水が始まった。越水発生後しばらくして避難したため破堤過程を目撃していない。しかしながら、越水までは堤体に変状は起きていないことを、この聞き取り調査から確認した。報道写真より、破堤部上・下流端の裏のり肩から破堤が進行したことが確認できる。

- (6) 破堤箇所より上流 【天端舗装：無、堤体地盤：砂質土、護岸：無】
 - ・ 裏のり面崩壊（図-3.3.7 、 、 参照）
 - ⇒ 破堤箇所下流と比較してやや多く、裏のり面の崩壊箇所が確認された。この崩壊は裏のり全体を含むような大きなものとなっている。

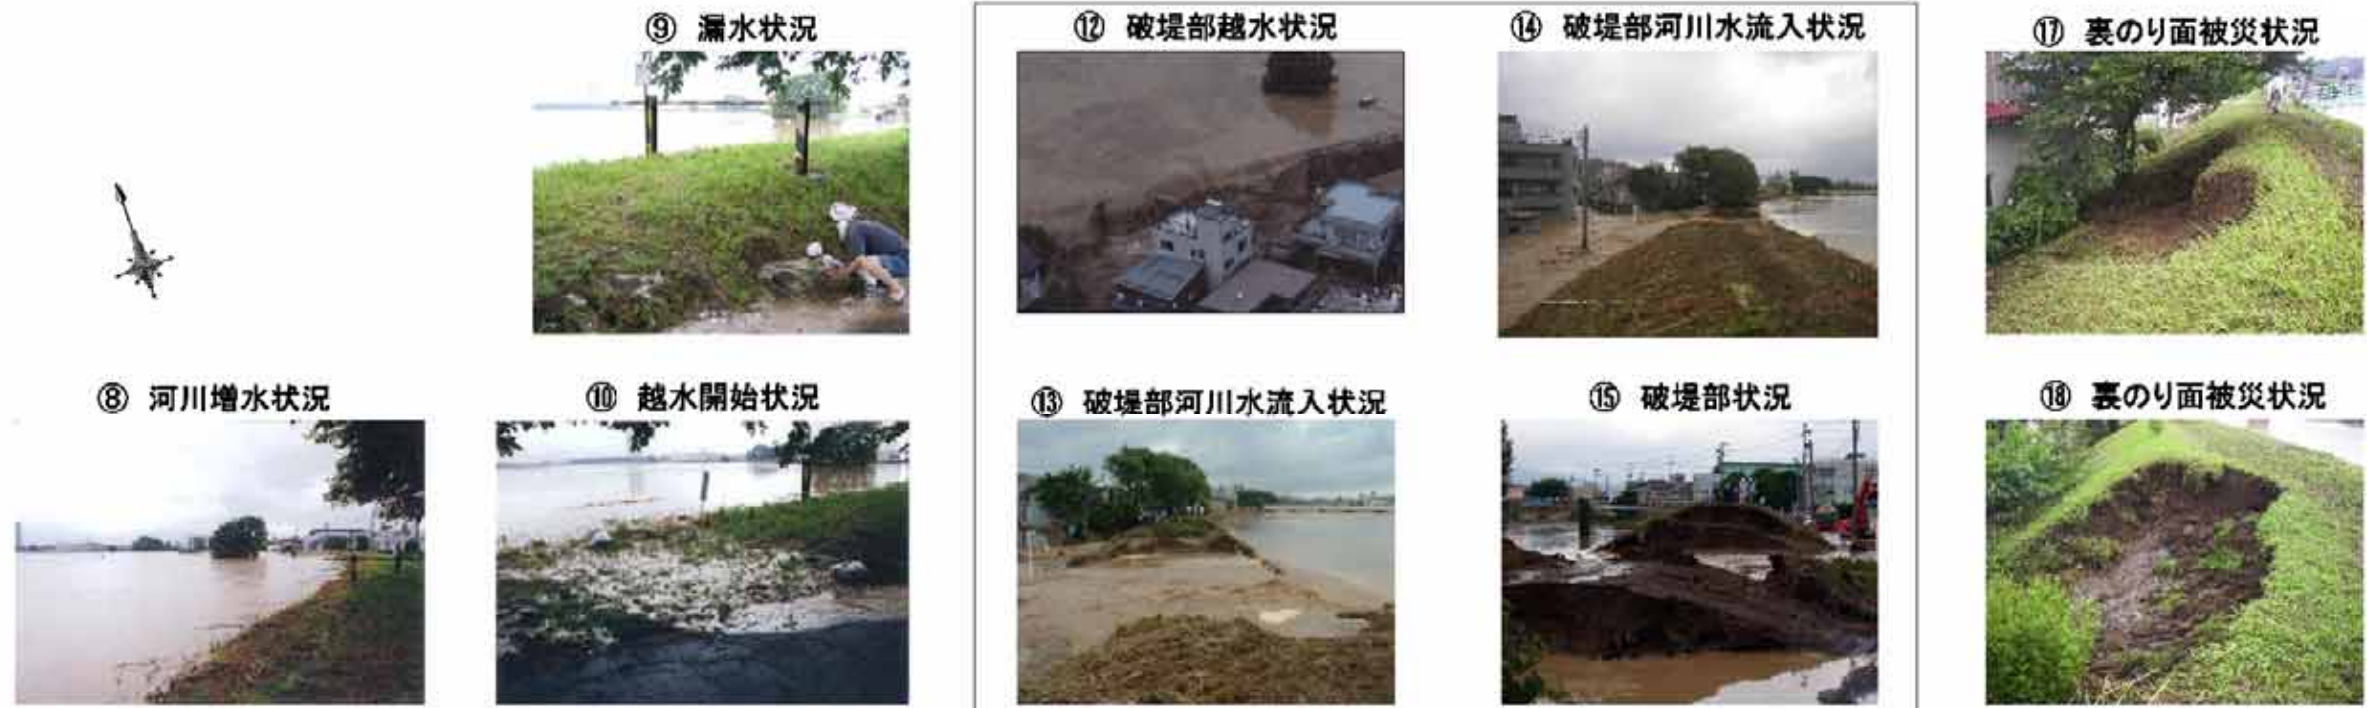
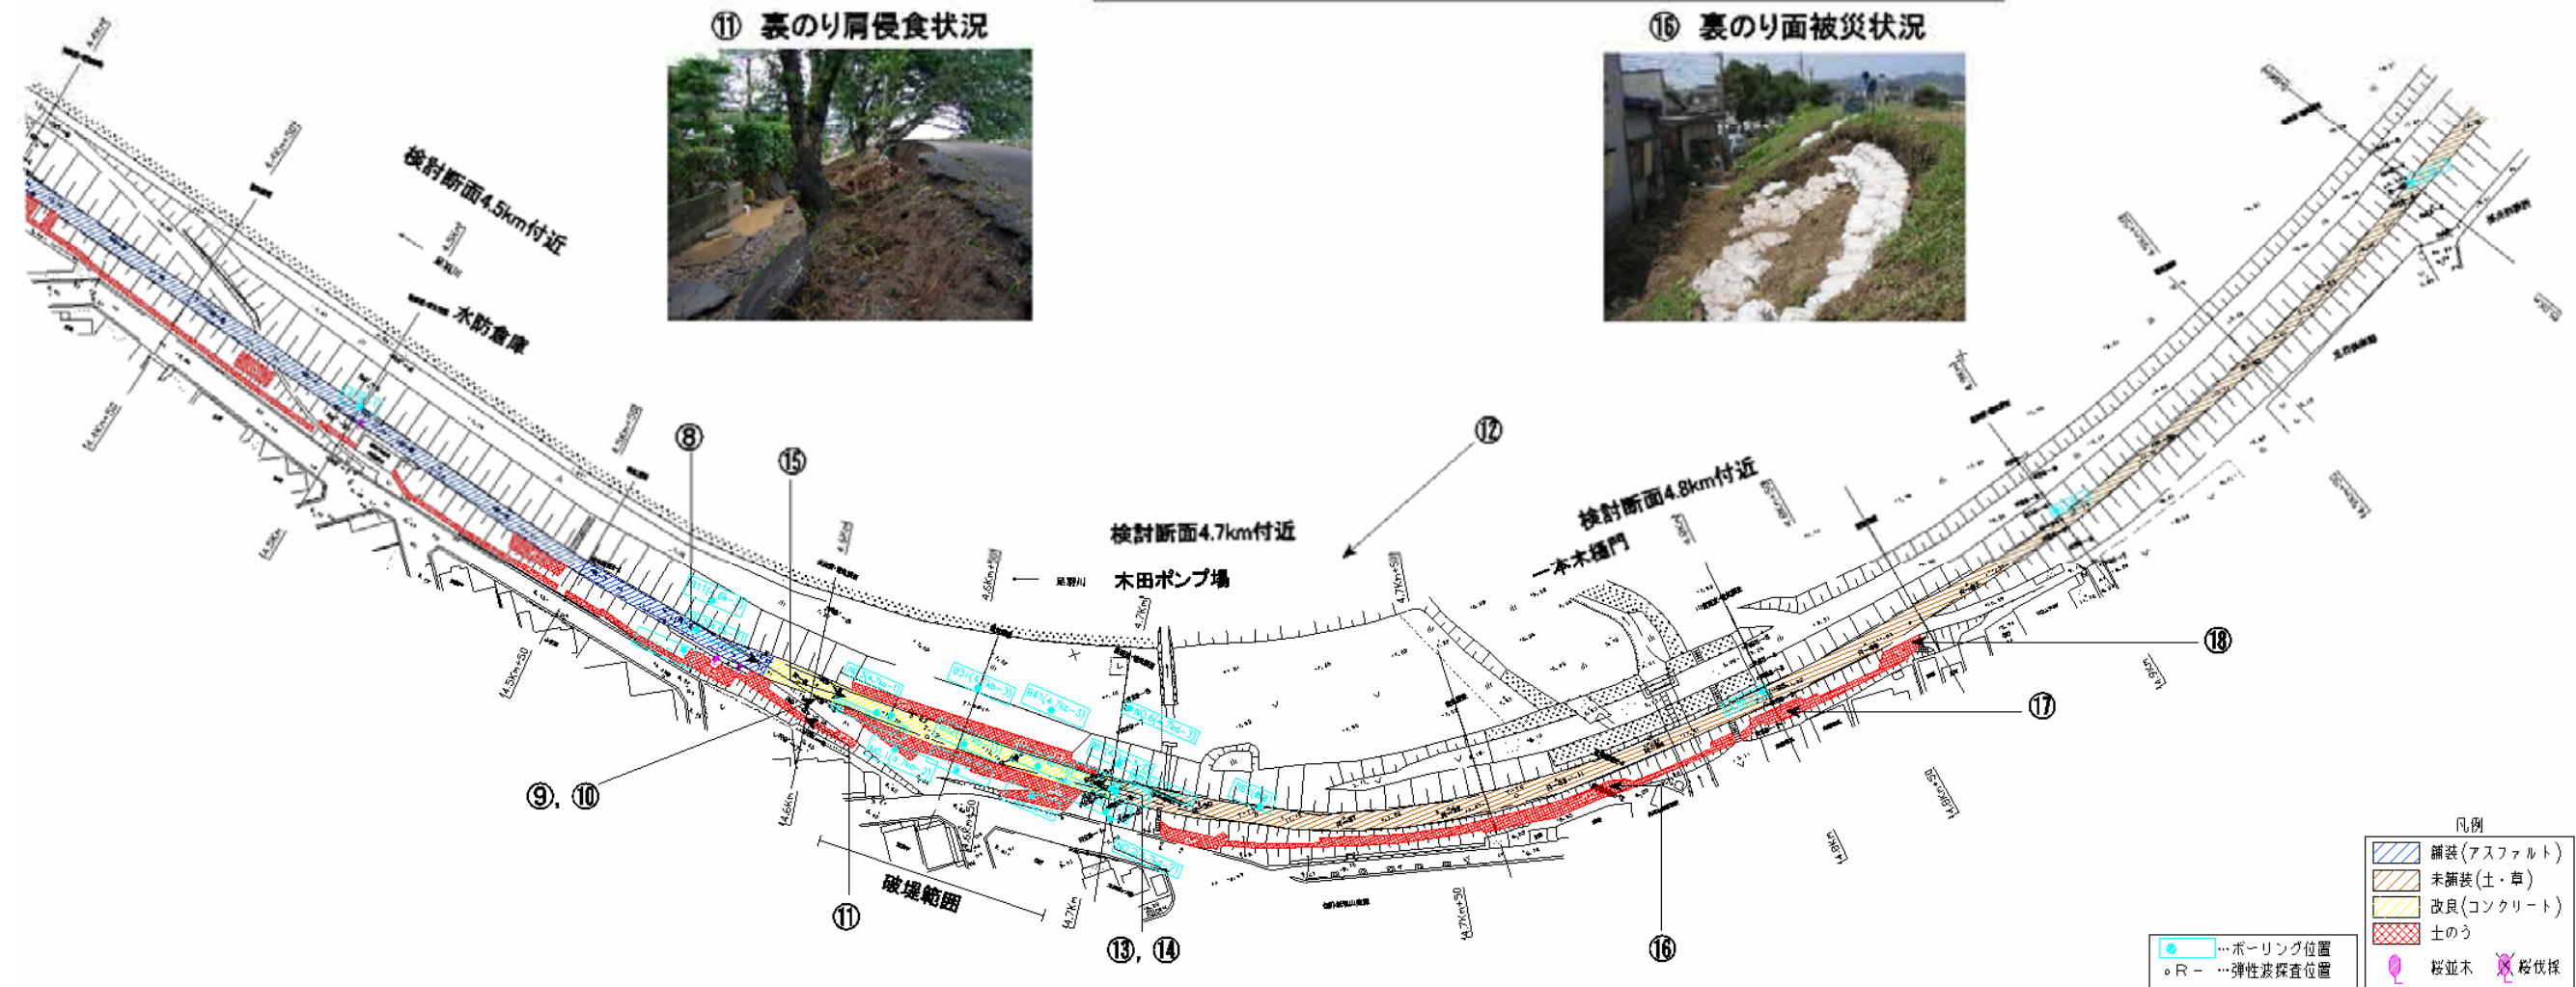
図-3.3.7 被災状況平面図（足羽川左岸 4.5km 付近～5.0km 付近）

一方、越水深最大時頃では、堤体土質が砂質土主体で天端にアスファルト舗装が施されていない 4.7km、4.8km 断面は、前述したように浸潤域が堤防裏のり表層部に浸透していることから、最小すべり安全率は 1.0 を下回る結果となっており、本豪雨で堤防裏のりにおいてすべり破壊の発生した可能性は高いと推察できる。現地調査において図-3.3.7 、 、 に示すようにのり尻付近の崩壊が生じたことが確認されている。これより、被災状況とこのすべり破壊に対する検討とが概ね一致する。

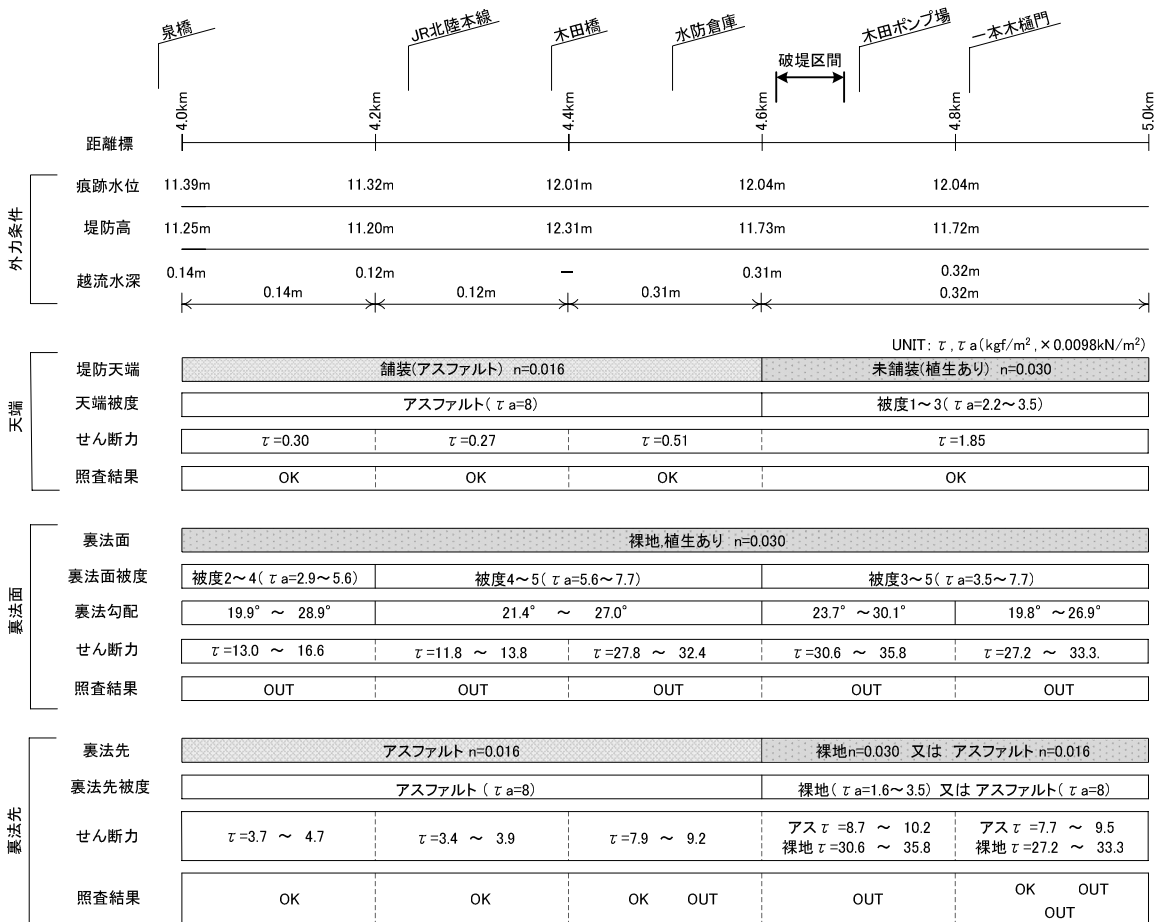
図-3.3.8 越水洗掘破壊に対する照査結果図

裏のり先は、越水深が30cmを超える区間において未舗装部分は大きく許容せん断力を超え、アスファルト舗装部は若干ではあるが許容値を上回る結果となった。

これら照査結果から、裏のり面、裏のり尻部においては越水洗掘の可能性があるとと思われる。

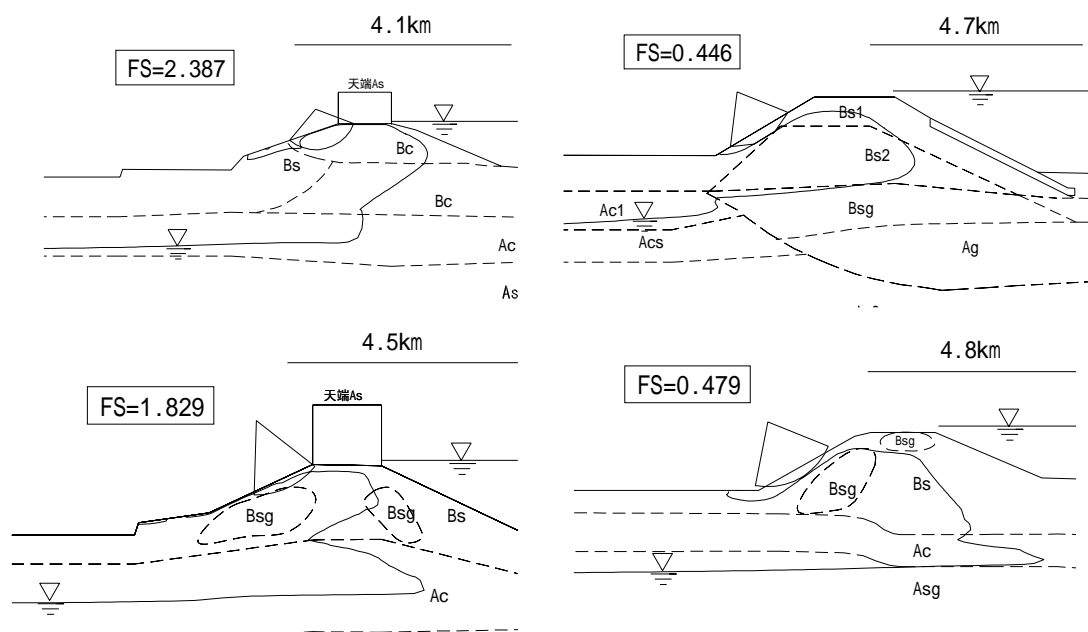
図-3.3.11 円弧すべり計算結果図（越流水深最大時：裏のり安全率最小時）

河川水位が堤防天端到達時（越水前）では、堤体内浸透水が堤内側に達していないことから、現状における堤防の最小すべり安全率となる。各検討断面で堤防形状、地盤特性は異なるものの最小すべり安全率は 1.0 以上となり、堤内側のり面においてすべり破壊が発生した可能性は低いと考えられる。

堤体土質が粘性土主体である 4.1km 断面では、透水性が低いこと、せん断強度は粘着力が主体であることから、有効応力（水位の変化）の変動によるせん断強度は一定である。このため、すべり破壊の可能性は低いと判断できる。

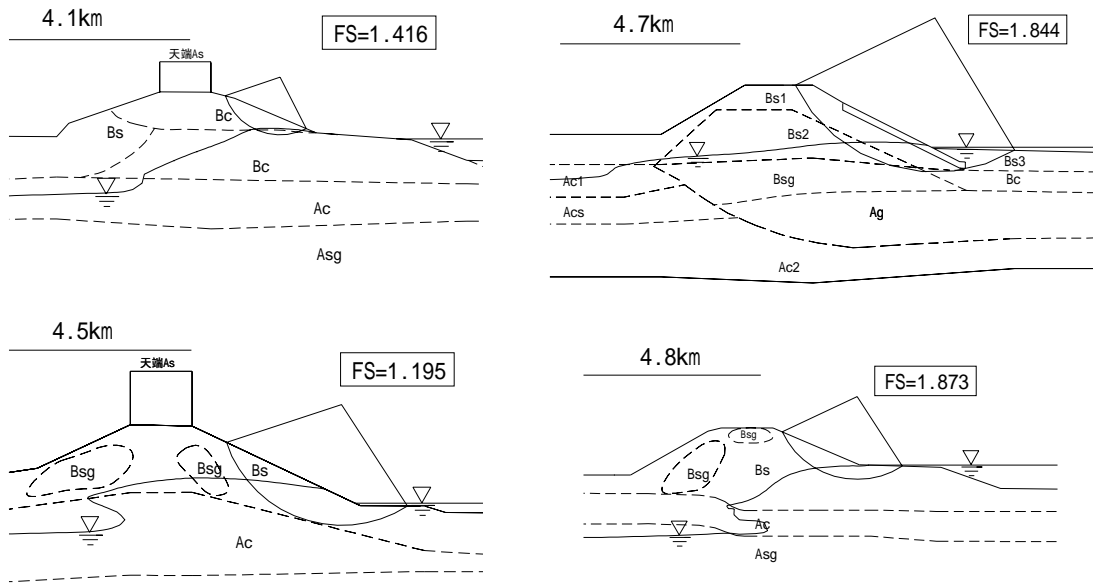
図-3.3.12 円弧すべり計算結果図（水位低下時：表のり安全率最小時）

水位低下過程における最小すべり安全率がもっとも低い時の計算結果を図-3.3.12 に示す。これら結果図から、水位低下時において浸透に対する川表側すべり安定性は確保されていたと判断できる。

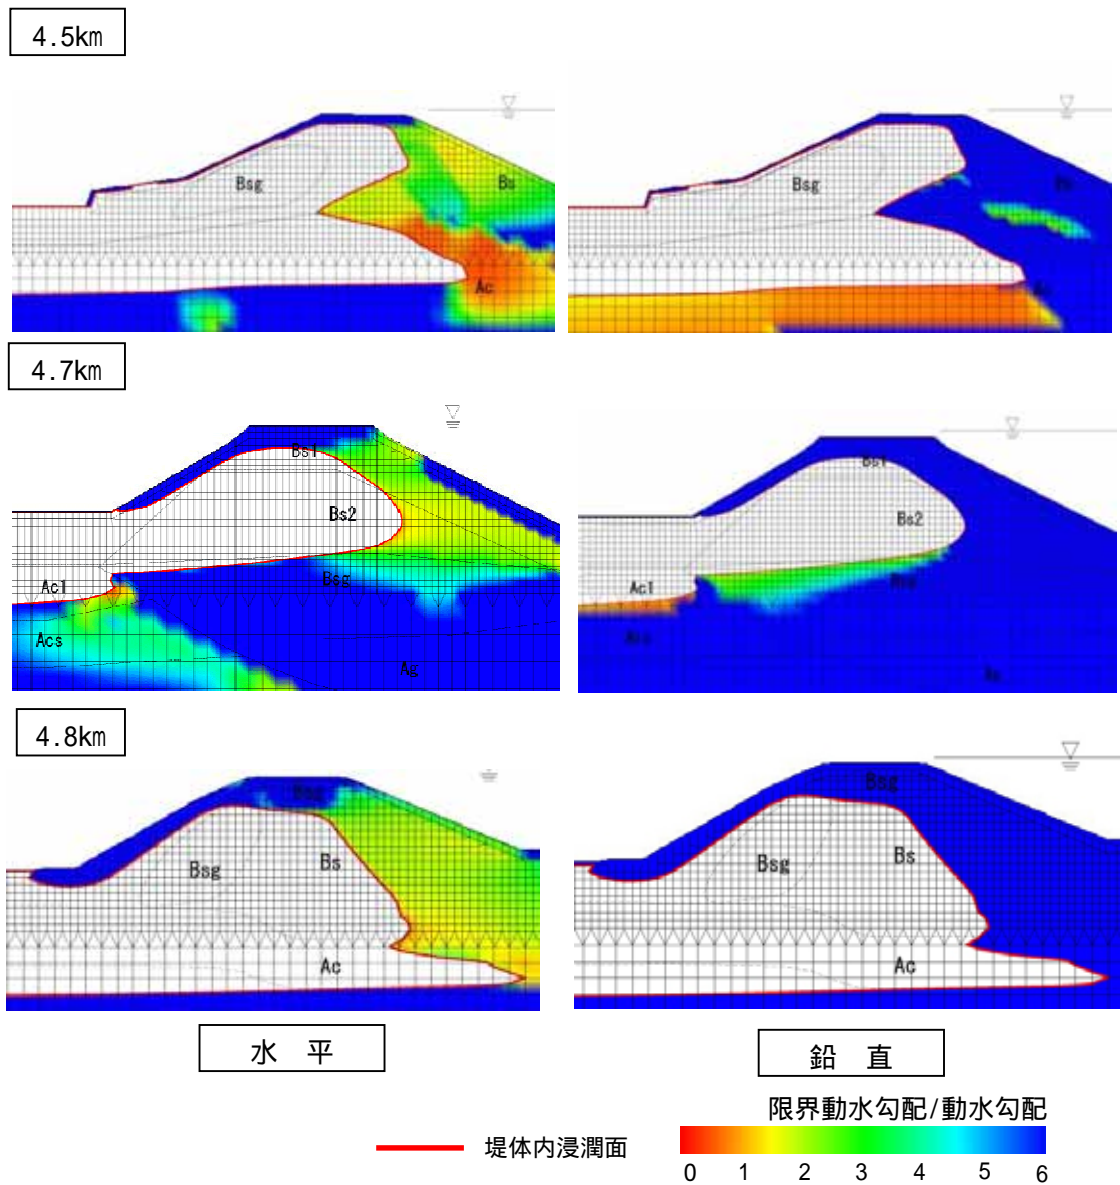
図-3.3.13 パイピングに対する照査結果図（左 水平方向、右 鉛直方向）

この結果図より、各断面ともこの照査値（限界動水勾配 / 動水勾配）は1.0以上となり、発生する動水勾配は地盤の限界動水勾配を下回ることから、パイピングの発生の可能性は低いと考えられる。

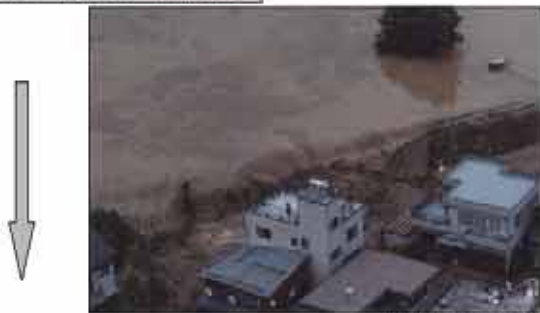
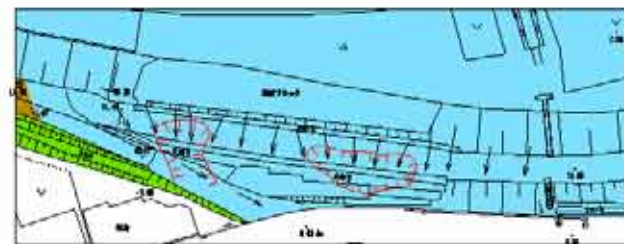
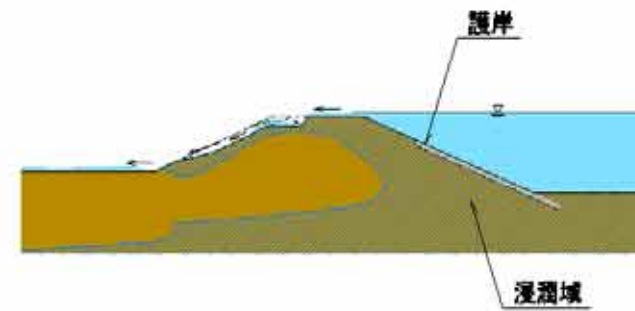
破堤時 (13:35~13:45頃)

破堤区間上・下流端で天端裏のり肩から侵食が進む。

- 河道内侵食 : 計画高水位到達時と同じ
 - 越水洗掘破壊 : 裏のり面、裏のり先で洗掘破壊が発生
 - 川表すべり破壊 : 計画高水位到達時と同じ
 - 川裏すべり破壊 : すべり安全率Fs \leq 1.0となる ... NG
 - 脆弱域 : 裏のり付近に発生
- ⇒ 越水により裏のり面に洗掘破壊が発生、同時に裏のり面表層付近に浸潤域が広がり、脆弱域が生じた可能性がある。

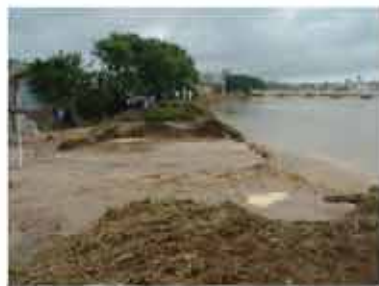
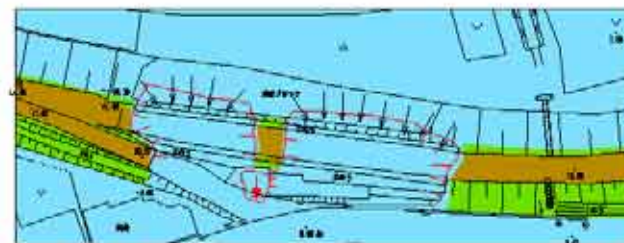
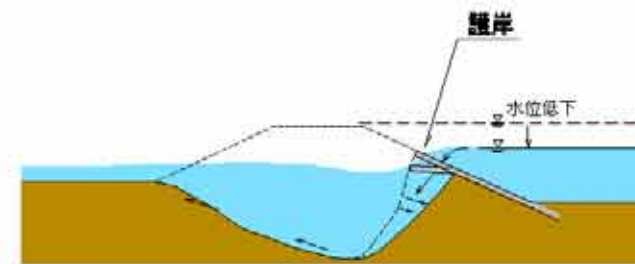
河川水流入 (14:30頃)

高水腹岸の裏まで洗掘が進み倒壊する。

上記の越水による洗掘破壊、浸透にともなう堤体の脆弱性が複合的に発生し、これらの破壊が進行して破堤に至った可能性がある。

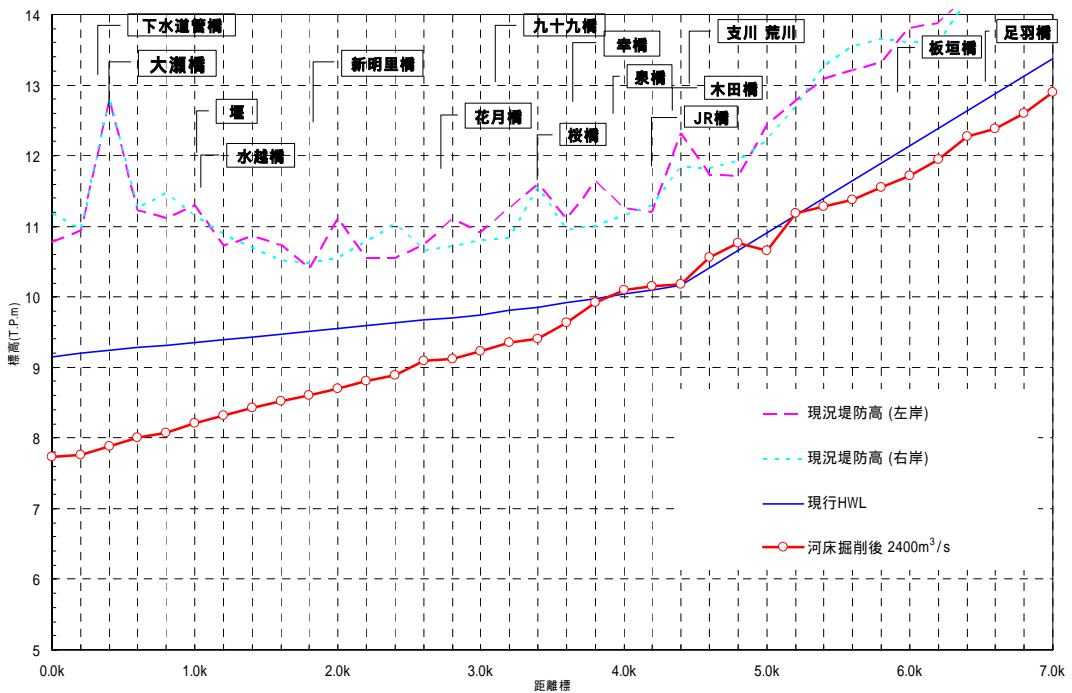
図-4.3.3 河床掘削後の水位縦断面図(福井豪雨規模の洪水発生時)

図-4.3.1 に示すような河床掘削や橋梁の架け替え等を実施すると、図-4.3.2 の水位が、図-4.3.3 に示すように、3.8km から 4.9km 付近の区間で一部計画高水位を越える箇所があるが、ほぼ計画高水位で流下可能である。

河床掘削等により、破堤地点 4.6km で水位が約 1.5m 低下するため、再度災害防止にあたっては、河床掘削とともに、速やかに幸橋とJR橋などの架け替えを行い、洪水位を低下させることが望まれる。
