山間集落豪雨災害対策検討委員会報告書

平成17年3月

山間集落豪雨災害対策検討委員会

福井豪雨災害の概要

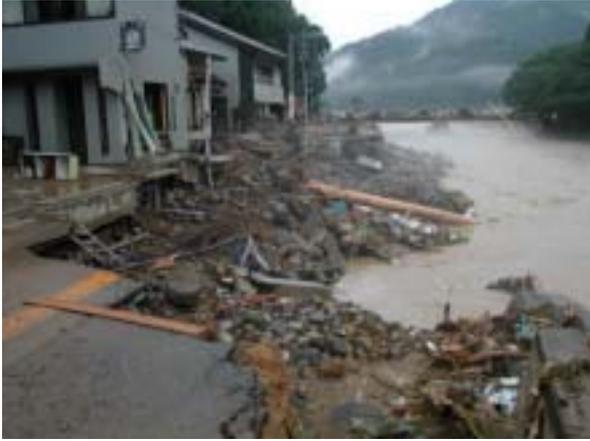
国道476号線路体流出状況(美山町西河原)

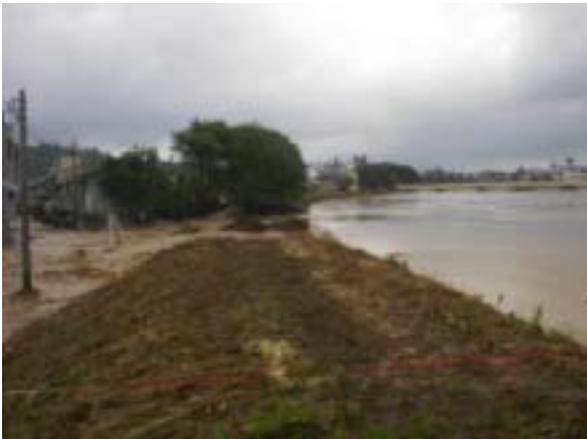
足羽川左岸破堤：木田橋上流付近

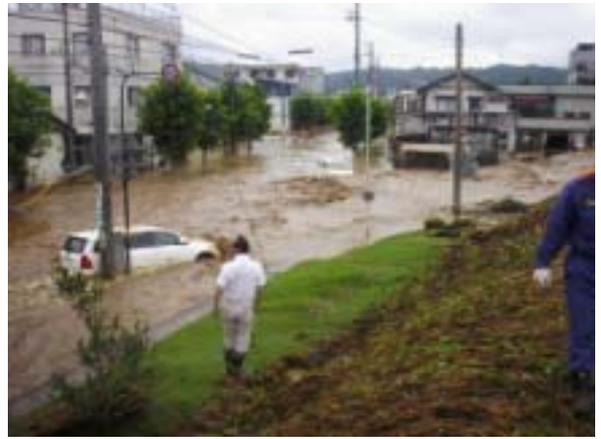
浸水状況：破堤付近

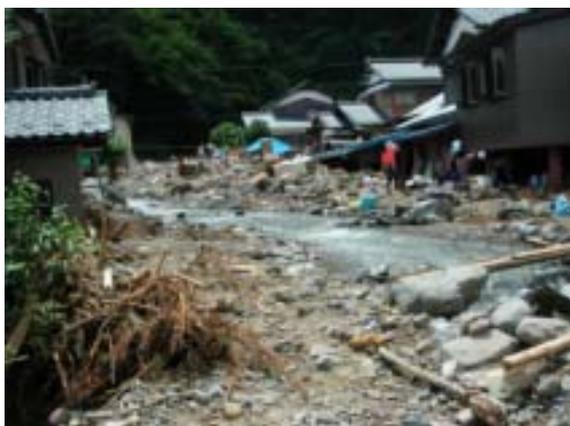
土石等堆積状況（美山町蔵作）

土石等流入状況（美山町蔵作）

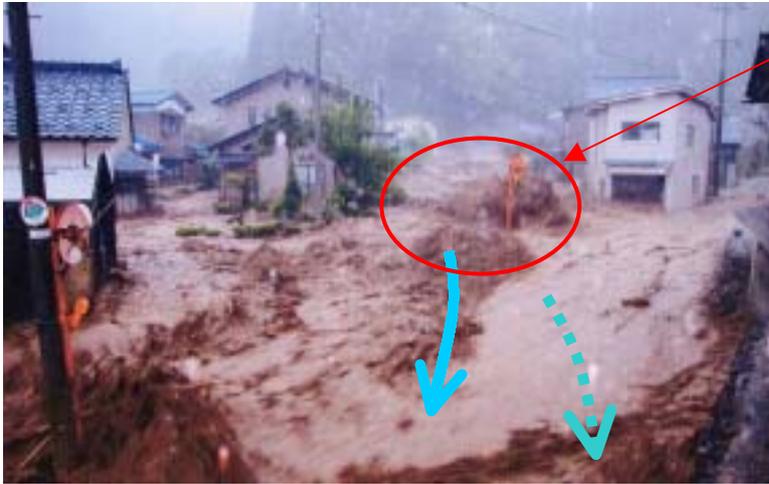
土石流の状況

写真中央上部の跳水は橋の埋塞によるものと推定される。
河川から溢れた土石流は水深1m程度(地元聞き取り)。
土石流は写真手前の集落道流れ一気に集落下流部に拡散した。地形の関係から写真右端車庫上流区域では土石流の影響は皆無。(地形、家屋の配置により被害度が大きく異なる)

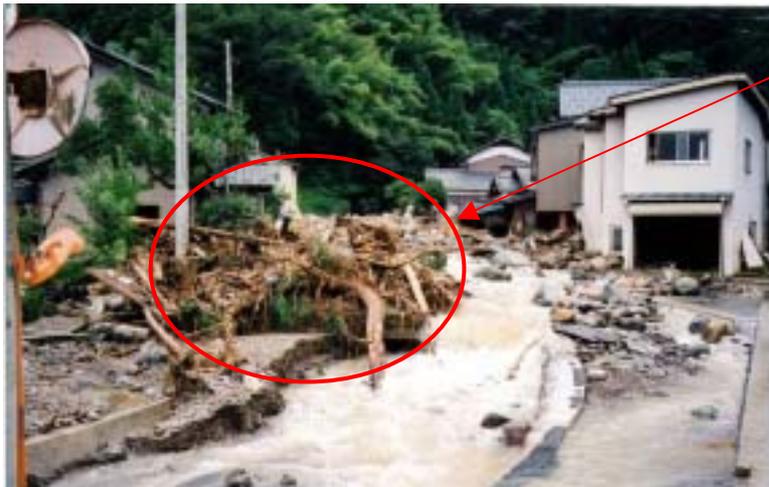
土石流被害状況

橋の付近に大量の流木が堆積しており、越水や土砂堆積の原因になったと推定される。
河川に隣接する家屋では土石流による被害が顕著である。
埋塞した橋の上流部では、大量の土砂が堆積した。(前頁左側写真)
橋の下流部では断面埋塞は流下断面の7割程度と推定される。

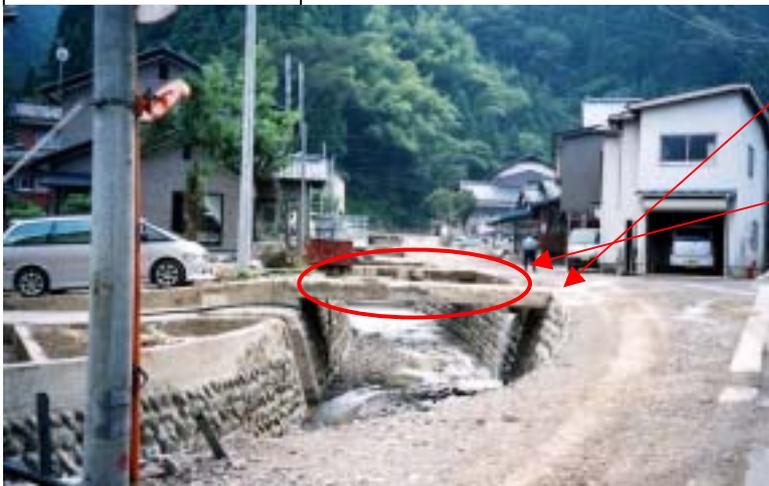
被害復旧後

橋の桁下は護岸天端より低い構造となっている。
橋の地覆が土石流の越水により大きく損傷している。
家屋は復旧し、現位置での生活が始まっている。

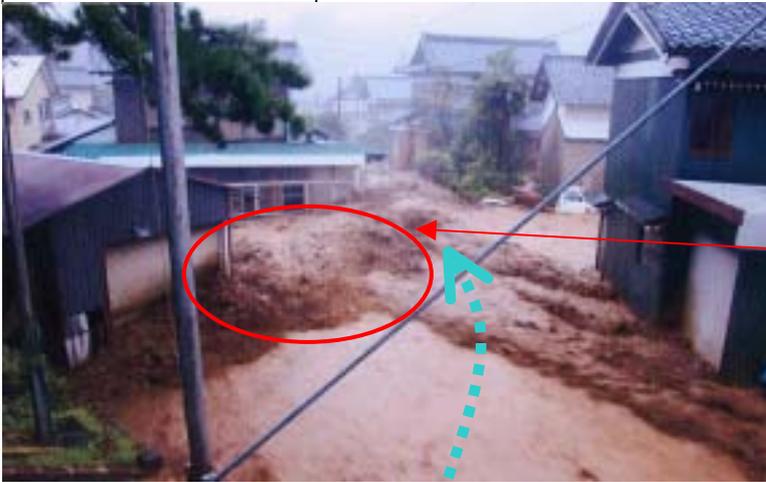
土石流の状況

河川から溢れた土石流は集落道路をかなりの流速で流下している。

水深は50cm程度と推定される。

土石流が家屋にあたり大きく跳水している。

一方、この家屋により、土石流の勢いが抑えられ、結果的に下流側に位置する家屋の被害は軽減された。

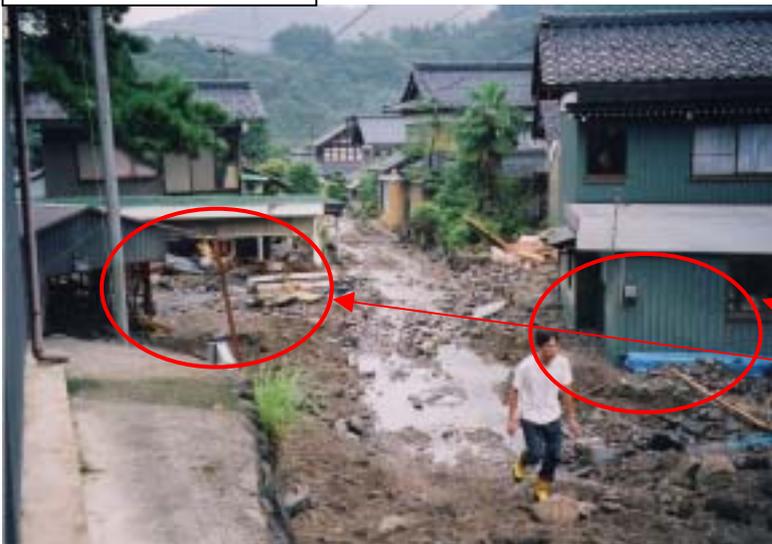
土石流被害状況

土石流を受けた家屋の被害は甚大である。

集落内に大量の土砂が搬送されている。

集落道路を境にして

右側が路面より30cm程度高位、左側が30cm程度低位となっており、被害の度合いが異なっている。

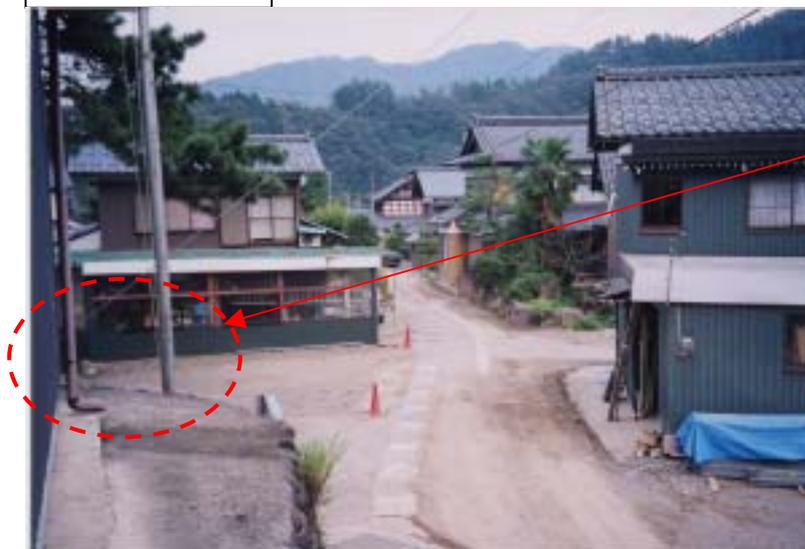
被害復旧後

被害が甚大な手前の小屋は撤去された。

家屋は復旧し、現位置での生活が始まっている。

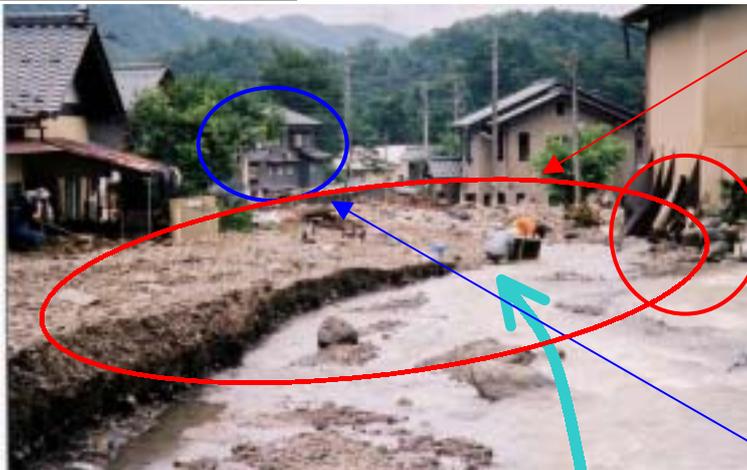
土砂堆積状況

橋付近が埋塞した箇所の上流では大量の土砂が氾濫堆積し、被害が発生している。
また、河川右岸側の低位部に位置する家屋に土砂が流入堆積している。
河道の埋塞により流れが変わり、激流の直撃を受けた右岸家屋の被災が著しい。
土砂堆積厚は概ね1m程度。
河川の護岸天端から約2m高い地点にある下流左岸部家屋の被害は皆無。

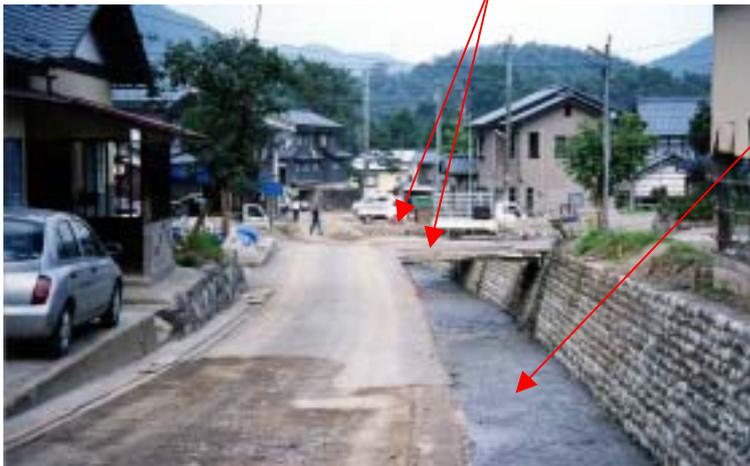
埋塞した橋梁

河床が底打された区間では、河床が洗掘されず、護岸被害もみられない。

家屋は復旧し、現位置での生活が始まっている。

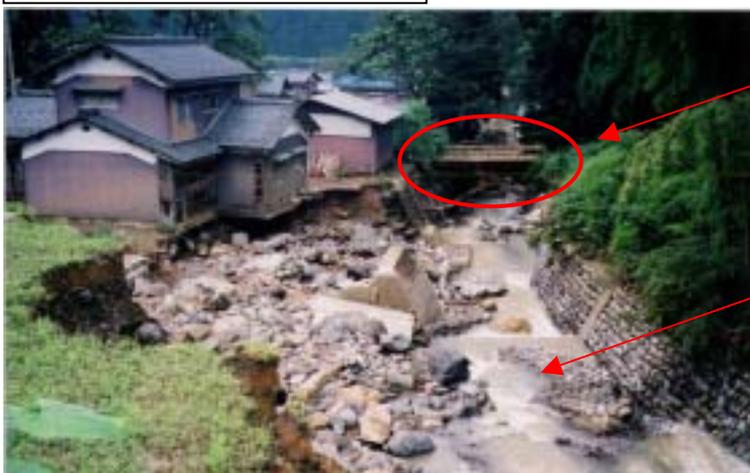
埋塞被害の無かった橋梁

この橋は落差工の直下流に設置されており、下流集落内の橋に比べ桁下高が約2倍である。

護岸の一部は被災しているが、流路内には土砂堆積が全く認められない。

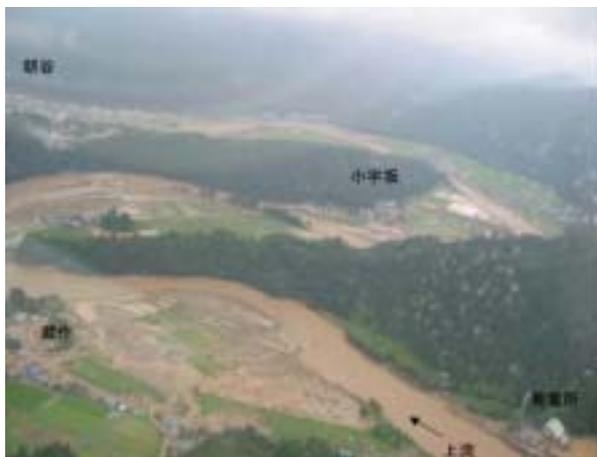
河川の溢水による土砂流入
（美山町蔵作～小宇坂島）

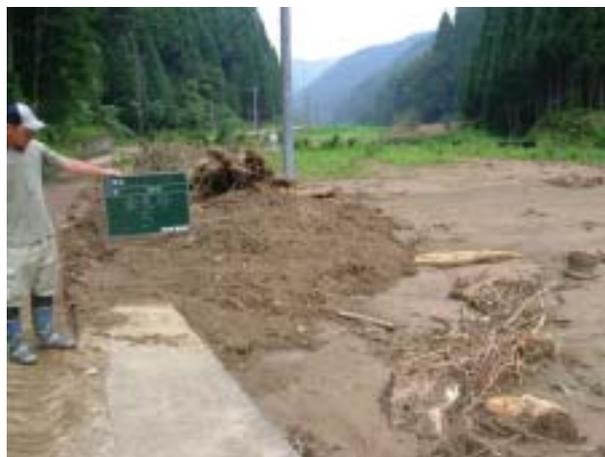
溪流からの土砂・雑物の流入堆積
（池田町千代谷）

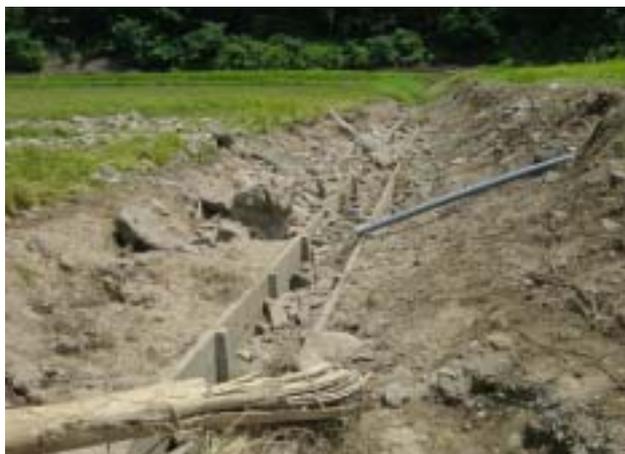
水路内への土砂埋塞(美山町東天田)

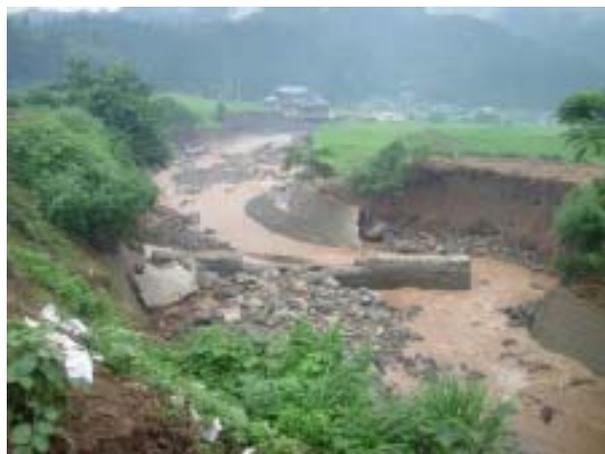
頭首工の損壊(福井市東新町)

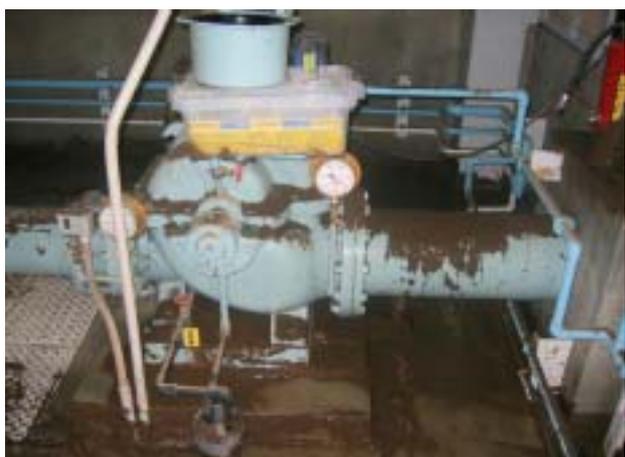
揚水機場内への土砂流入(今立町)

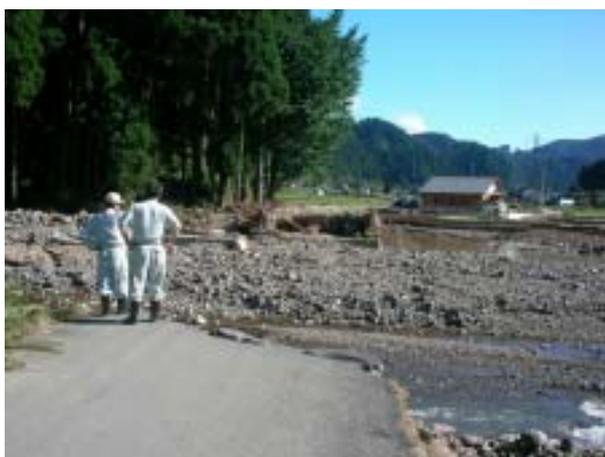
道路の流失(美山町東天田)

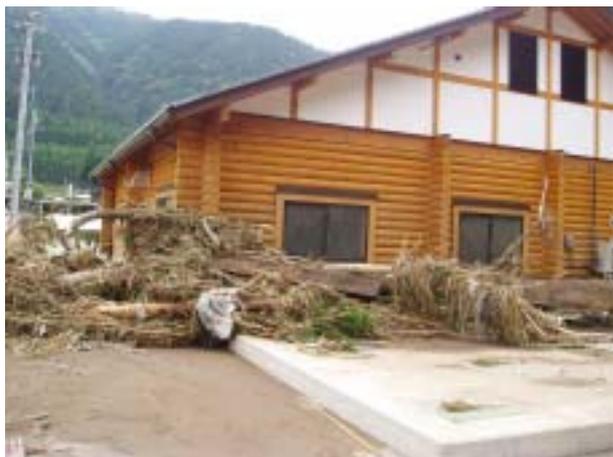
集落排水処理施設の河川溢水被害
(美山町下味見)

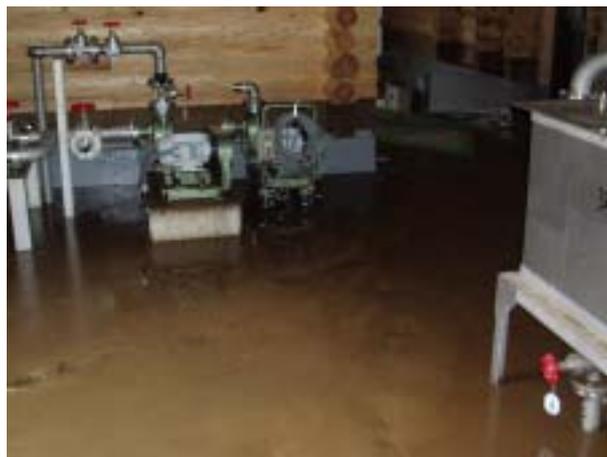
処理場内への浸水
(美山町下味見)

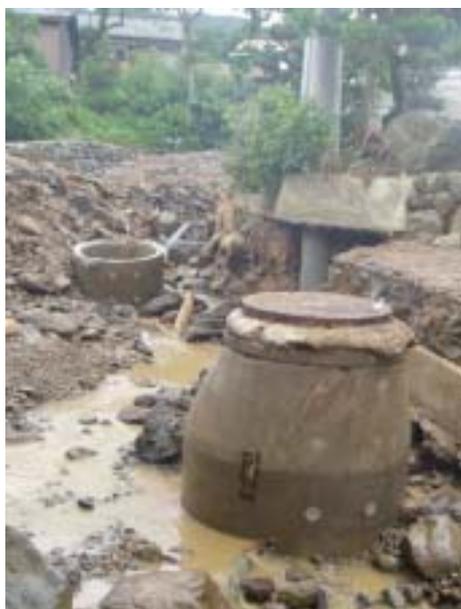
集水施設の損壊
(美山町三万谷)

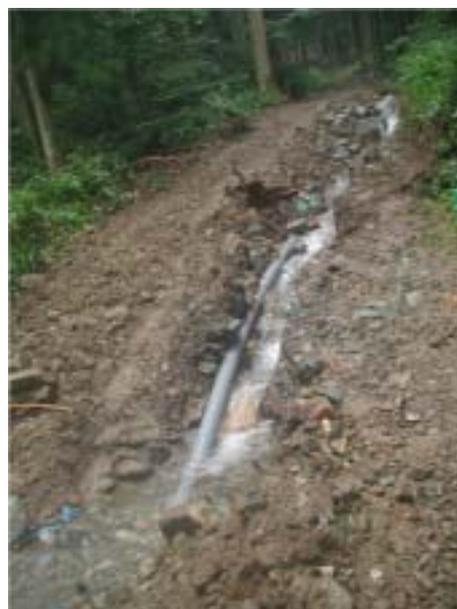
営農飲雑用水施設の管路破損
(美山町西天田)

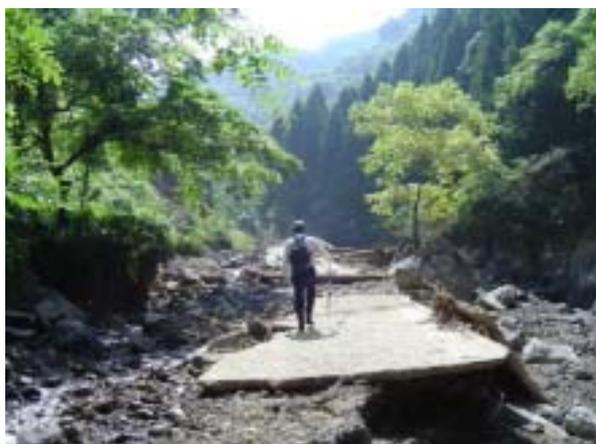
林道路体の流出状況
(福井市 藤懸線)

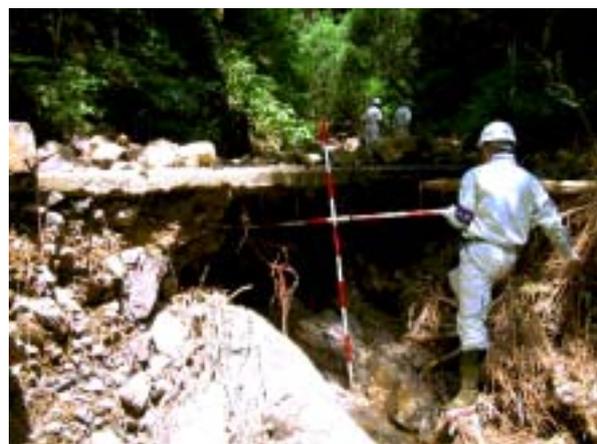
林道路体の洗掘状況
(池田町 奥の谷線)

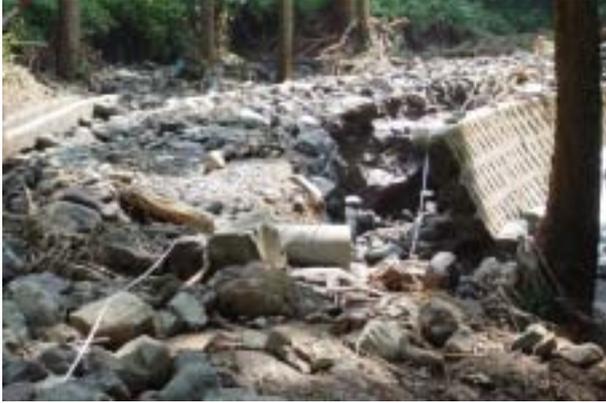
暗渠埋塞による被害状況（福井市）
（福井市 赤岩線）

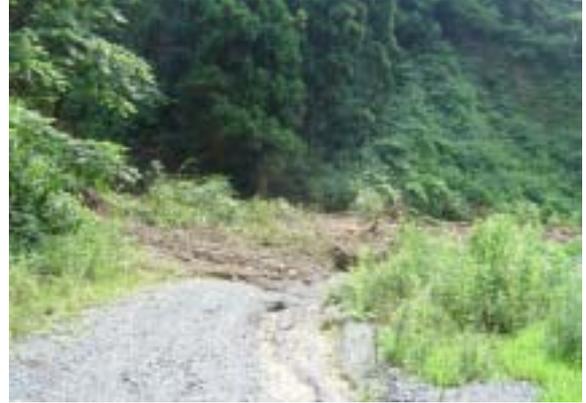
谷部からの土砂流入状況
（美山町 美山線）

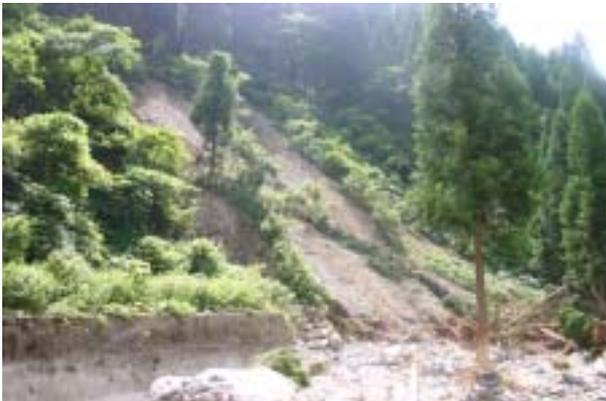
切土法面の崩壊状況
（池田町 千代谷～小畑線）
