豪雨対策の調査結果と今後の対策 平成16年7月福井豪雨災害

福井県では、豪雨災害に強い農山村づくりを進めるため、森づくり課・農村振興課・砂防海岸課の3課を事務局に、専門家、有識者で構成する「山間集落豪雨災害対策検討委員会」を設置し、農山村における被害の発生状況とその要因、今回荒廃した溪流や山腹斜面の崩壊地における危険性について、分析・検討を行い、今後の農山村のあり方、土砂災害を防止するための具体的な事業の実施方法について議論を重ね、本年3月に検討委員会から提言をいただきました。

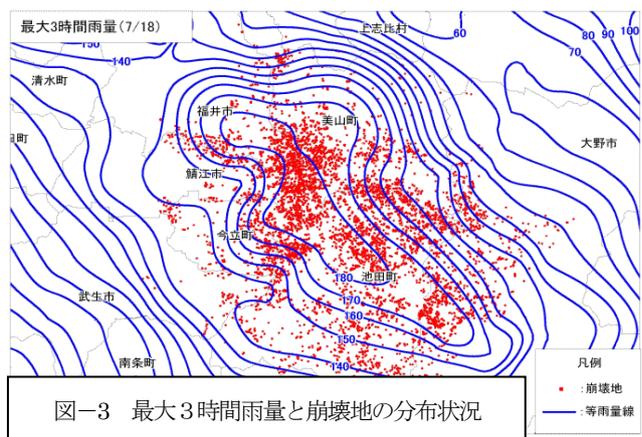
今回の豪雨では、山腹等の崩壊が約7,800箇所にあんだ。この分布状況は、最大3時間雨量の等雨量線図と相関が認められ、180mmを超える範囲に集中している（図-3）。

図-3 最大3時間雨量と崩壊地の分布状況

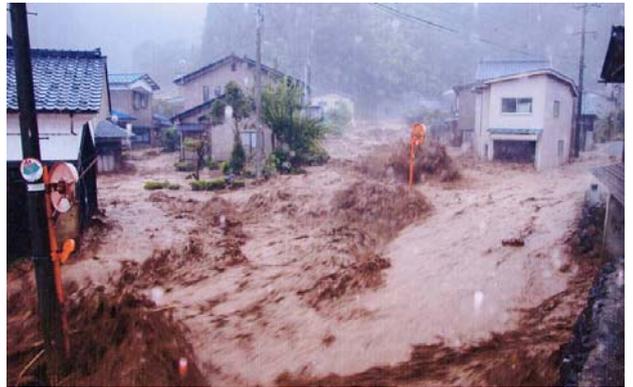
土石流の被害を受けた山間集落は、山地に近接した河川（主に普通河川）沿いに位置しており、大量の土砂および流木等の流出、氾濫、堆積により被災した（写真-1～3）。被害の著しい集落の共通点として、河川の蛇行部においては溪岸侵食や越流などが見られ、河道埋塞の原因となる小橋梁が存在していた。さらに住宅などがその河川沿いに立地していたことも挙げられる。

写真-1 土石流流下状況（美山町蔵作）

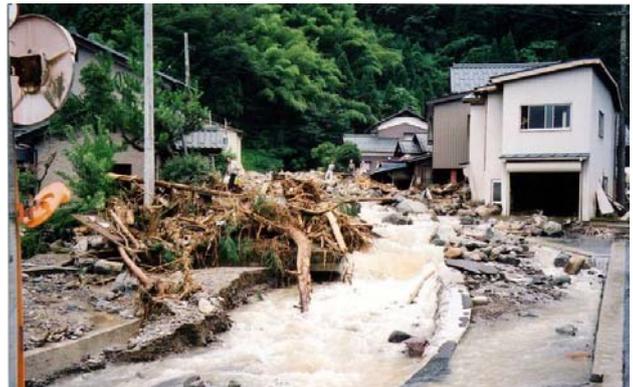
写真-2 土石流流下直後状況（美山町蔵作）

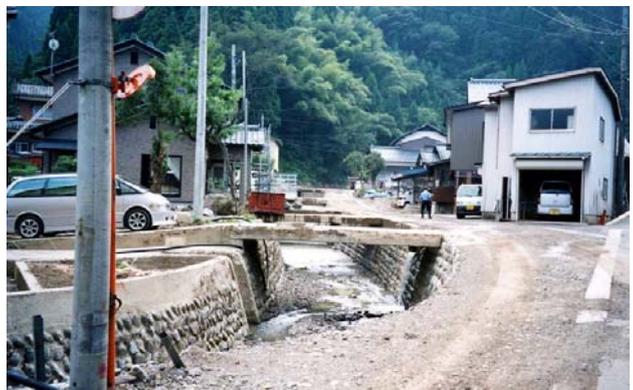
写真-3 土石流堆積物撤去後状況（美山町蔵作）

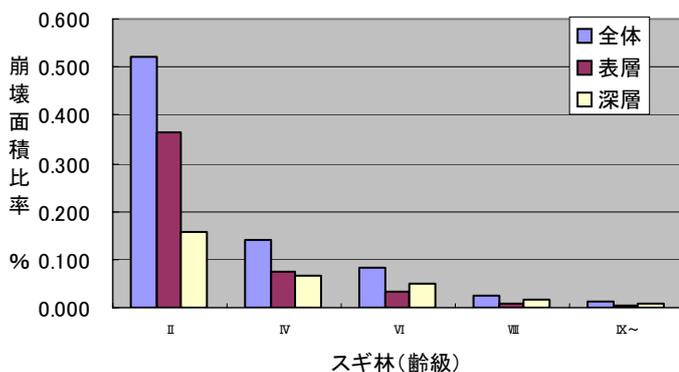
一方、空中写真判読ならびに現地調査により山腹崩壊の特徴の分析を行った結果、草地等未立木地での崩壊発生比率が立木生産地に比べ高いこと（図-4）、人工林については若齢な林分ほど崩壊面積比率が高いこと（図-5）、針葉樹と広葉樹における崩壊発生比率の違いは認められなかったことなどが確認されたが、地質と崩壊に関する明瞭な相関は認められなかった。

図-4 植生別崩壊面積比率（崩壊地÷植生別面積）

- ・荒廃状況や保全対象の重要度などに応じた、計画的・重点的な砂防・治山施設や流木対策施設の整備
- ・草地等未立木地における森林造成促進、間伐等の実施を通じた根系発達の促進、広葉樹等の下層植生の充実
- ・流木の発生源となる河岸への植栽抑制
- ・現在の避難施設の立地確認や複数の避難路、通信手段などの確保など

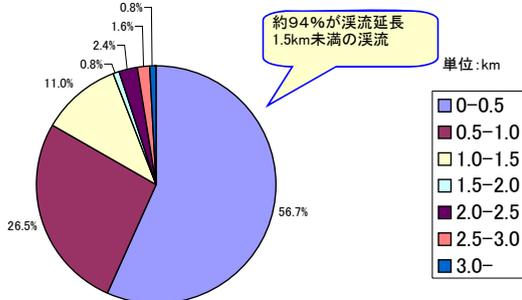
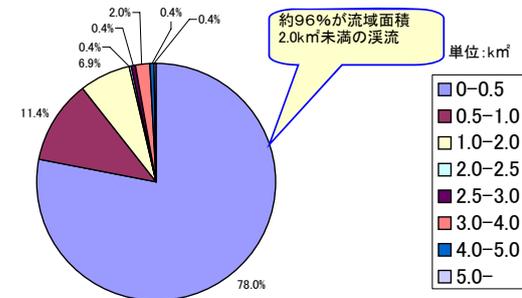
地形条件と全半壊被害についての相関を分析すると、溪流長や流域面積の大小に関わらず土石流は発生しているが、溪流長1.5km以上、流域面積2.0km²以上の溪流で全半壊の被害が発生した割合が高いことが特徴として挙げられる(図-8)。今回のように短時間豪雨となった場合は、集水面積が大きい溪流では、谷の出口より一気

渓流長1.5km未満の渓流における全壊・半壊の発生率	6.5% (15渓流/ 231渓流中)
渓流長1.5km以上の渓流における土石流の発生率	100.0% (14渓流/ 14渓流中)
渓流長1.5km以上の渓流における全壊・半壊の発生率	85.7% (12渓流/ 14渓流中)

渓流長1.5km以上の渓流で土石流が発生した場合、全壊・半壊に至る可能性が高い

流域面積2km²未満の渓流における全壊・半壊の発生率	8.9% (21渓流/ 236渓流中)
流域面積2km²以上の渓流における土石流の発生率	88.9% (8渓流/ 9渓流中)
流域面積2km²以上の渓流における全壊・半壊の発生率	66.7% (6渓流/ 9渓流中)

流域面積2.0km²以上の渓流で土石流が発生した場合、全壊・半壊に至る可能性が高い

図-8 土石流危険渓流の渓流長区分、流域面積区分と被害の発生関係

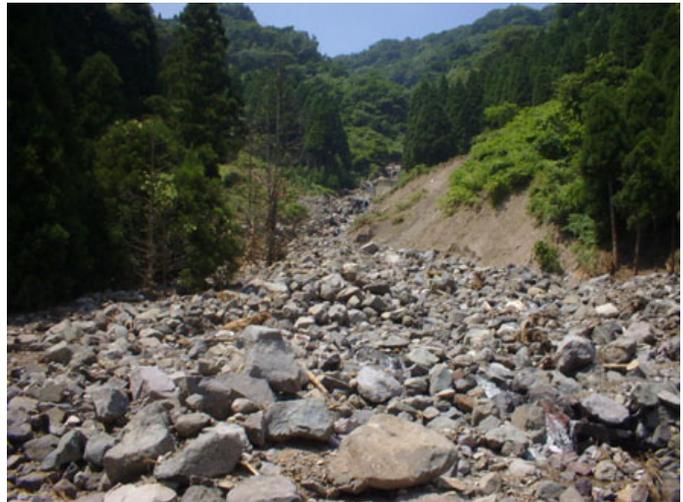
写真-5 砂防堰堤上流の堆砂状況

一つの集落内における堰堤の有無が住家被害を分けた事例が確認された。(写真-5)

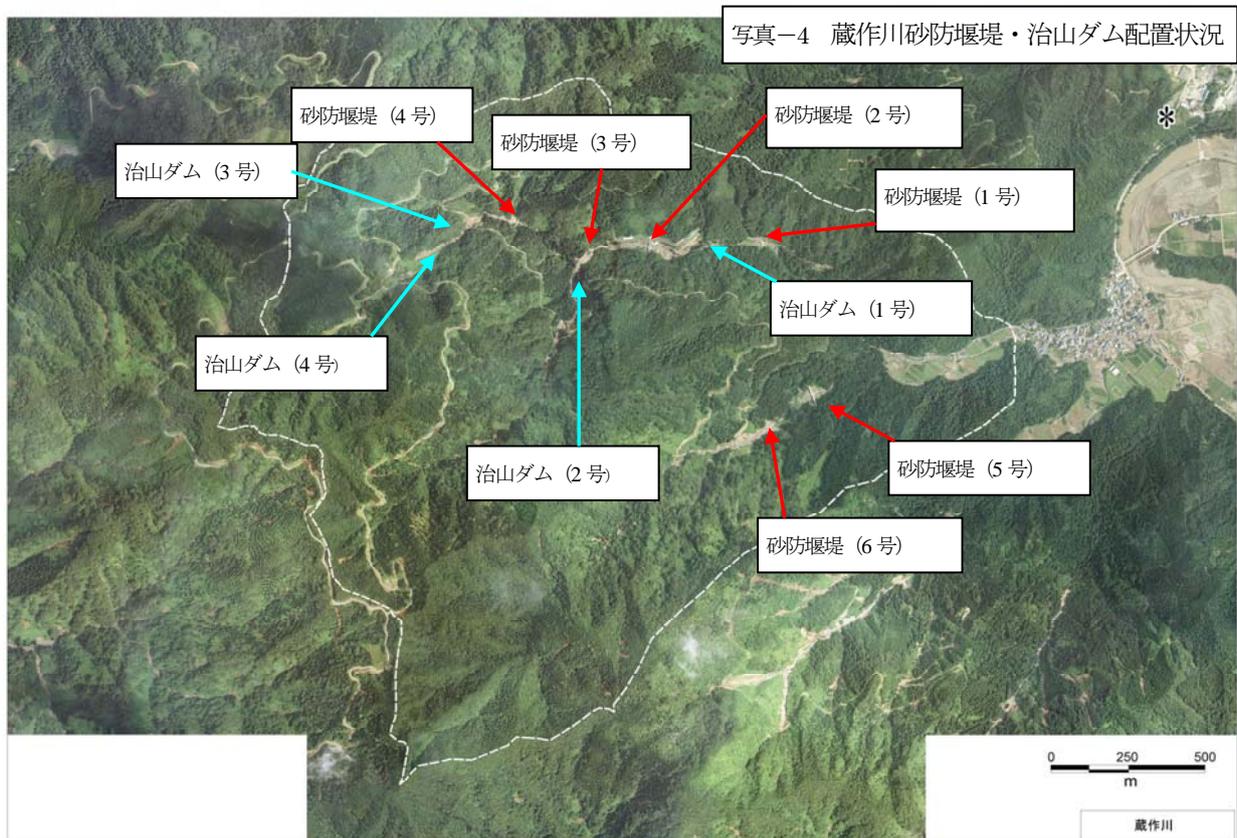
美山町の蔵作川では、砂防堰堤6基、治山ダム4基が面的に整備されていたので、生産流下した土砂約65,000 m³のうち約49,000 m³を捕捉し被害を軽減した。(写真-4)。

写真-4 蔵作川砂防堰堤・治山ダム配置状況

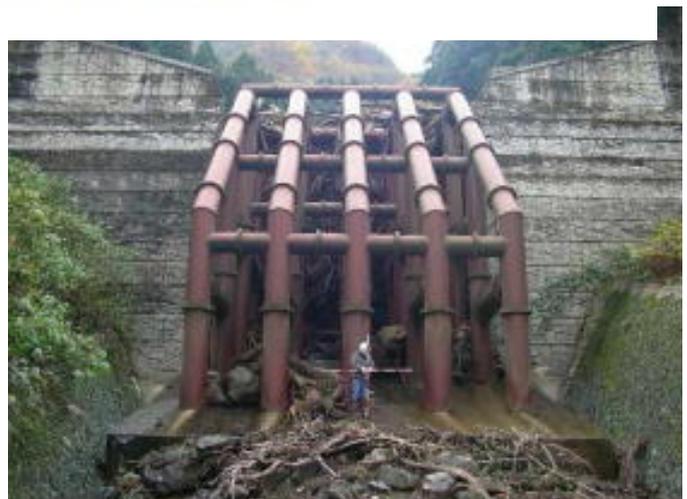
鋼製の透過型砂防堰堤が整備された箇所では、多くの流木を捕捉し、その有効性が確認された。(写真-6)

写真-6 鋼製透過型堰堤による流木捕捉状況
