福井城址石垣の現況について

城郭石垣外観状況調査票

ブロック	19-2	位置図
場所	警察本部の西 西面 (NO. 6)+10. 2~NO. 32	
延長	m 20	
高さ	m 9	
過去の修復履歴	なし	
摘要

場所	天守台の南西 西面 NO. 35~NO. 36	
延長 m	15	
高さ m	9	
過去の修復履歴	なし	
摘要

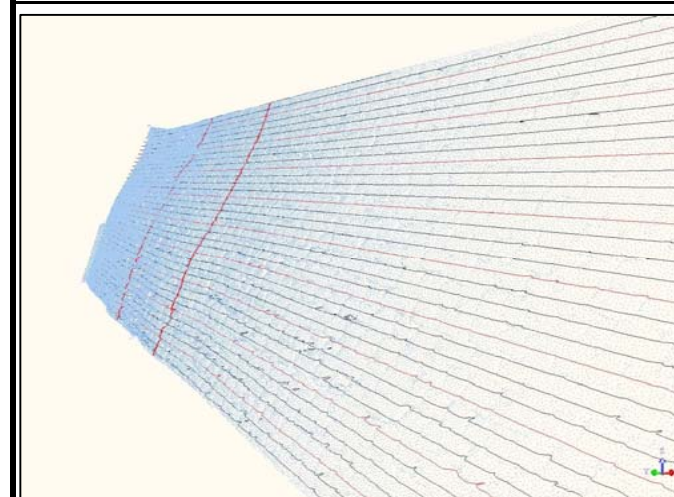
NO	39
計測日時	平成22年2月
面	西面
面番号	19
方向	南から
断面名	(NO. 5)
	(NO. 5)+6. 4

H15. 3	H22. 3	
横断勾配の変化		変化が大きい	以下、特に変化なし	
石垣肩、のり下の屈曲		NO. 5~NO. 5+6. 4ののり下が外側にふくらんでいる		
角(稜・谷)の損傷	稜	なし		
	谷	-		
高さの部分ごとの石の損傷、空隙	上段	空隙が散在する		
	中段	(NO. 32)の稜線では中段に空隙が多い		
	下段	(NO. 5)+6. 4付近は中段、下段に空隙が多い		
段の不整かみ合いの悪さ	上段	(NO. 5)+6. 4から北がやや波打った状態		
	中段	(NO. 5)+6. 4付近の段が特に屈曲		
	下段	(NO. 5)+6. 4から北がやや波打った状態		
その他の記事	はらみが大きく空隙も多い		NO. 5+6. 4断面の下段ではらみ	
	(NO. 5)+6. 4付近の中段の屈曲が著しい		進行の疑いあり

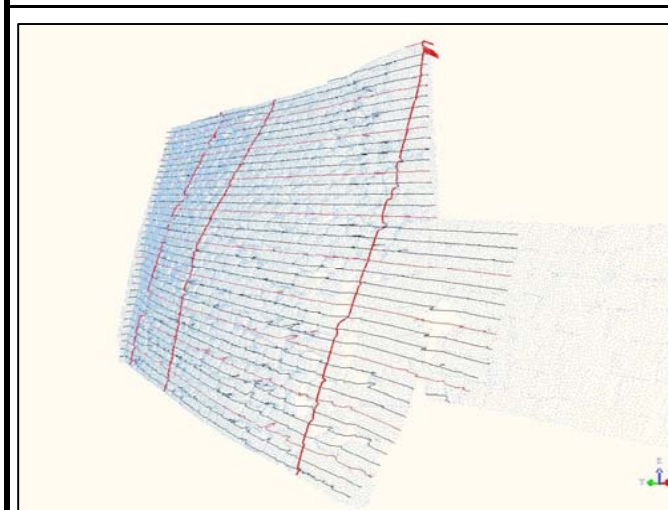
NO	47
計測日時	平成22年2月
面	西面
面番号	24
方向	南から
断面名	NO. 35
	NO. 35+7.2
	NO. 36

H15.3	H22.3	
横断勾配の変化		変化が大きい	以下、特に変化なし	
石垣肩、のり下の屈曲		全体的に彎曲		
角(稜・谷)の損傷	稜	欠損石がある		2
	谷	損傷は少ない		
高さの部分ごとの石の損傷、空隙	上段	稜線石との界部分で割れ、欠損が多い		1
	中段	稜線石との界で表面が突き出した状態		2
	下段	稜線石との界部分で欠損が多い		
段の不整かみ合いの悪さ	上段	稜線石との界部分で損傷により不整		1
	中段	波打った状態		
	下段	稜線石との界部分で損傷により不整		
その他の記事		全面的に上段からはらんでいる		No.35断面の中断で変状の疑い
		損傷、空隙は下段より上、中段に多い		あり

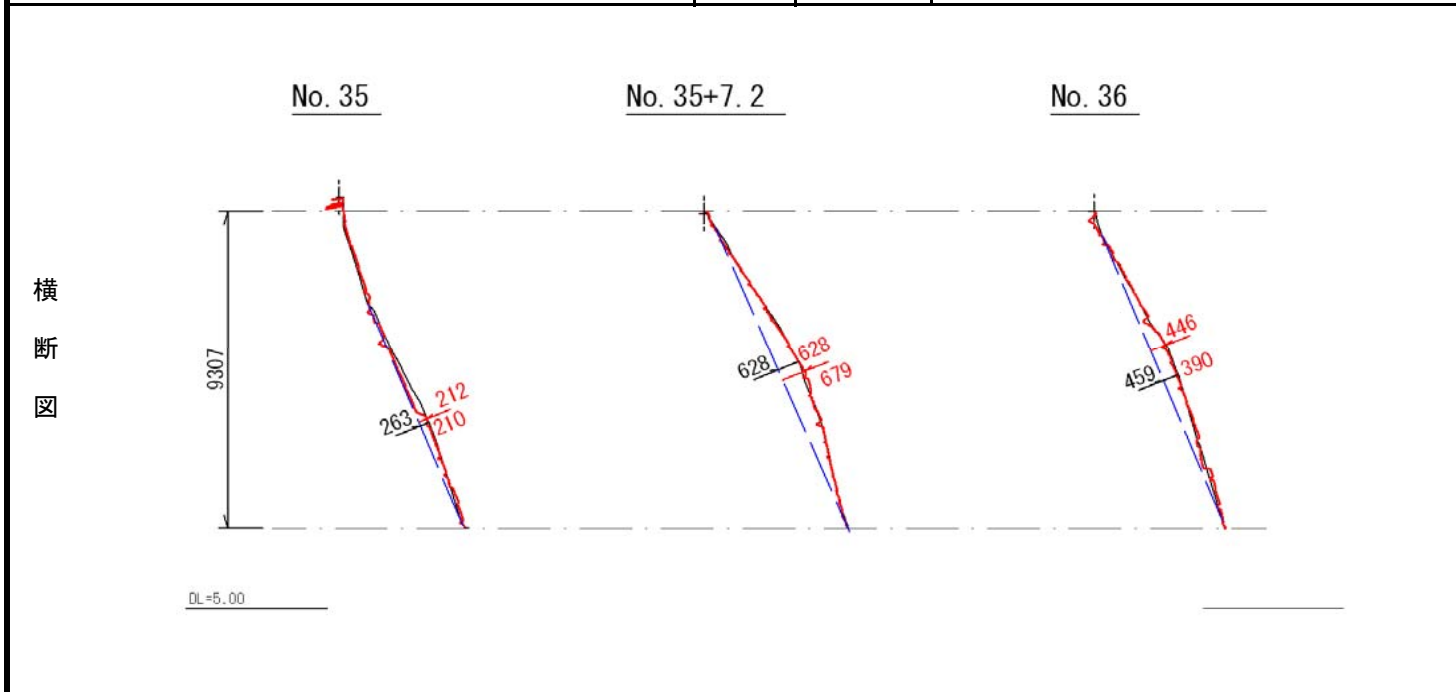
NO. 3	記事 NO. 35+7.2 上部からはらみ、空隙が多い	NO. 3	記事 NO. 35+7.2 上部からはらみ、空隙が多い

NO. 4	記事 NO. 36 上部からはらみ、空隙が多い	NO. 4	記事 NO. 36 上部からはらみ、空隙が多い

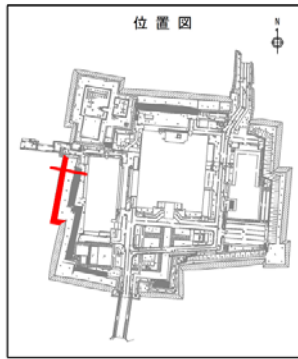
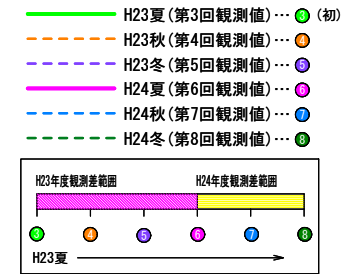
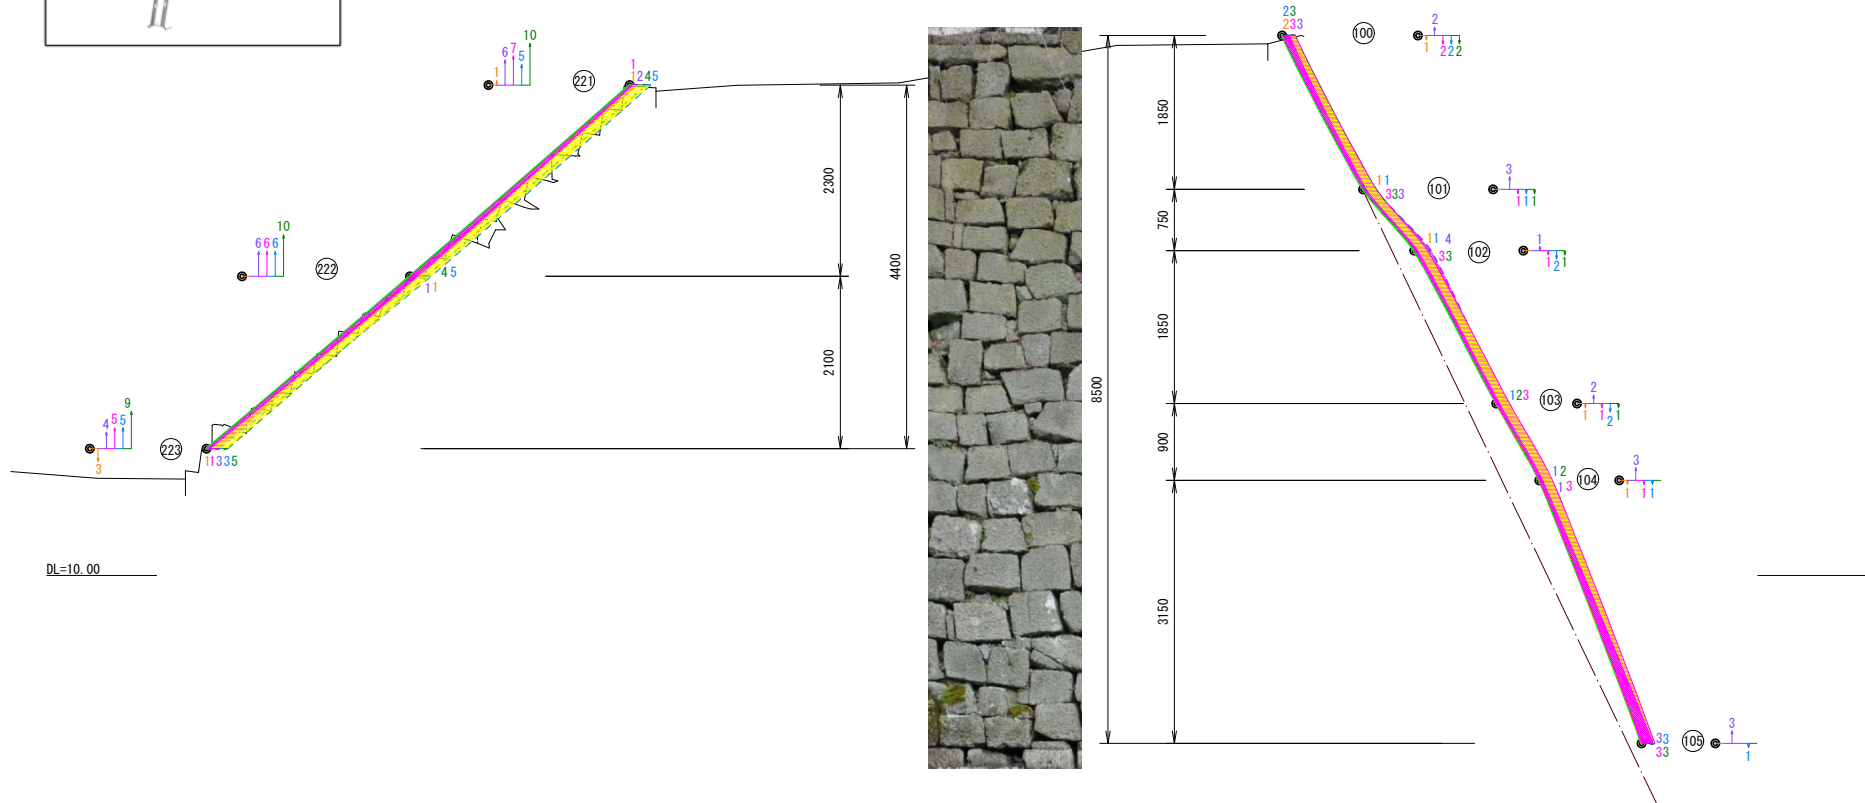
管理断面⑤ No. 5+6.4

水平: H23夏以降において全体的に±3mmの変位が観測された。

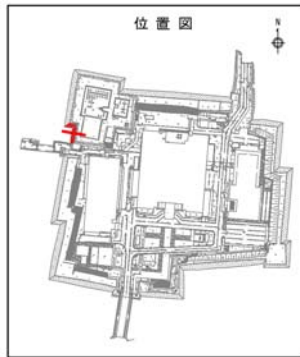
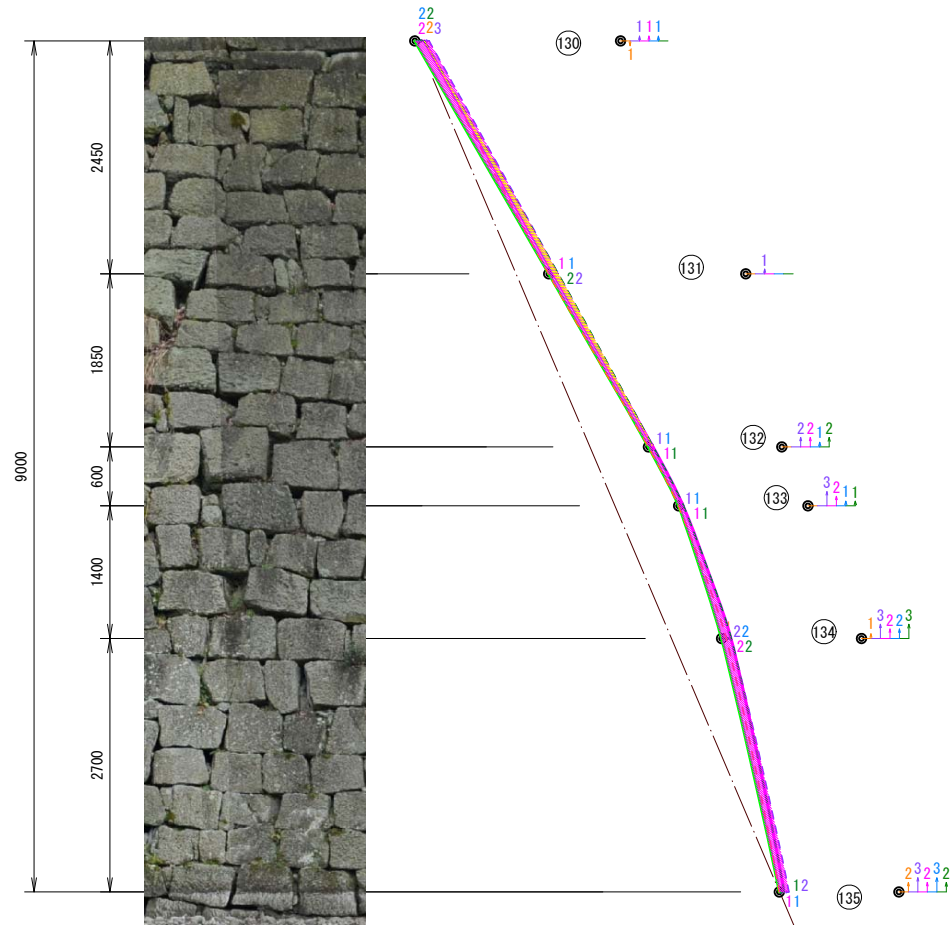
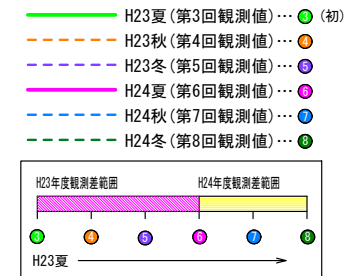
管理断面⑥ No. 35+7.2

水平: H23夏以降において上位・下位で-2mmの変位が観測される。
