# 運転・建設状況の概要

平成 25 年 3 月 27 日  
福井県安全環境部  
原子力安全対策課

# 美浜発電所1号機 A-非常用ディーゼル発電機 の過給機故障について(原因と対策)

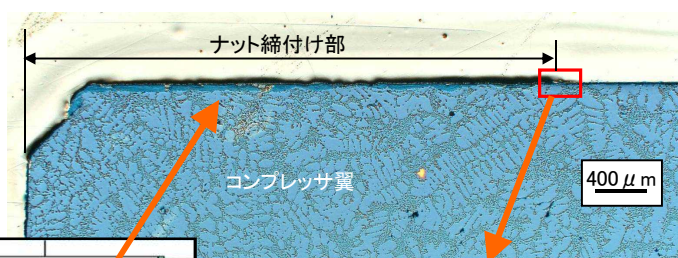
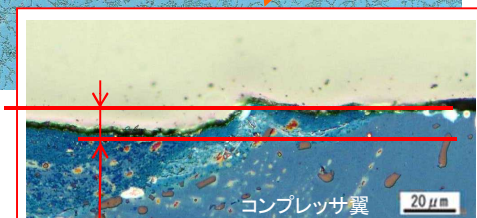
&lt;コンプレッサ翼の摩耗状況&gt;

約10 μm 摩耗

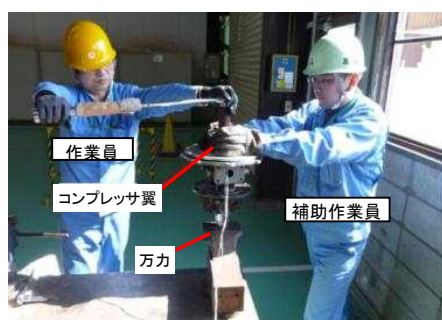
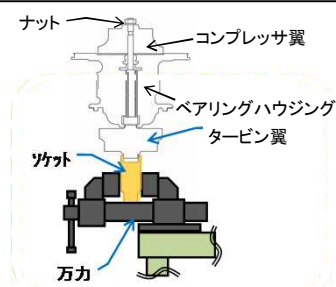
第23回定検時の組み立て作業イメージ(再現試験)

コンプレッサ翼を手で支えた状態で締め付けた場合、翼を固定する軸方向の締め付け力が不十分な状態になることを確認。

- (1) 過給機の組み立てにあたっては、専用の縦置き固定治具を用いて過給機を固定してナットを締め付けることや、コンプレッサ翼を支えないことを作業手順書に明記するとともに、関係者に周知する

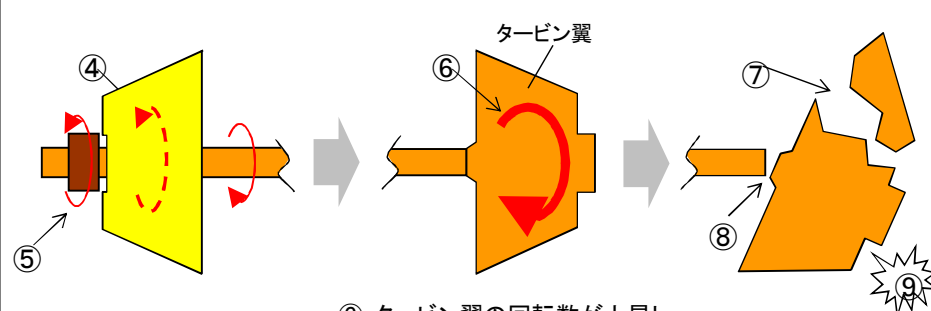
&lt;今回試験時の状態&gt;

| 原因 | <p>前回点検時のナットの締め付け方法が適切でなかったため、コンプレッサ翼の締め付けが不十分となり、その後の定期試験で翼に瞬時的な滑りが発生し、翼のナット締め付け部が徐々に削れ、締め付け力が低下した。今試験時にコンプレッサ翼に連続的な滑りが発生して、ディーゼル機関の十分な空気量を送ることができず、電気出力が低下した。さらに、連続的な滑りによりナットが回転して緩み、コンプレッサ翼が軸に固定されない状態となったため、タービン翼の回転数が上昇し、過大な遠心力がタービン翼にかかり損傷したものと推定された。</p> | | | |

- ④: コンプレッサ翼の連続的な滑り
- ⑤: ナットが緩み

- ⑥: タービン翼の回転数が上昇し遠心力による過大な力が発生

- ⑦: タービン翼が破損
- ⑧: 溶接部で破断
- ⑨: 周辺部品が損傷
