「もんじゅ」の炉内中継装置の点検・調査状況について

平成23年10月27日
独立行政法人 日本原子力研究開発機構

炉内中継装置本体の点検・調査結果

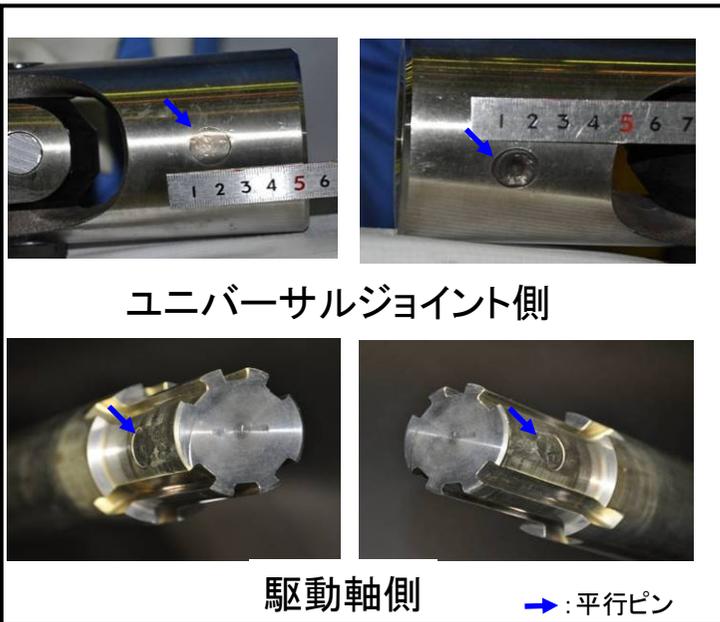
平行ピン(下) 外観

② 駆動軸上部 ユニバーサルジョイント部品 (平行ピン(下))

駆動軸とユニバーサルジョイント部を連結する平行ピンが破損し、駆動軸がユニバーサルジョイントから外れている状態であった。ただし、平行ピンは元の穴の中に破損したまま残っていることを確認した。 → ルースパーツなし

平行ピン(下)
φ12×L80:1本
破損あり、脱落なし
・ユニバーサルジョイント側
・駆動軸側

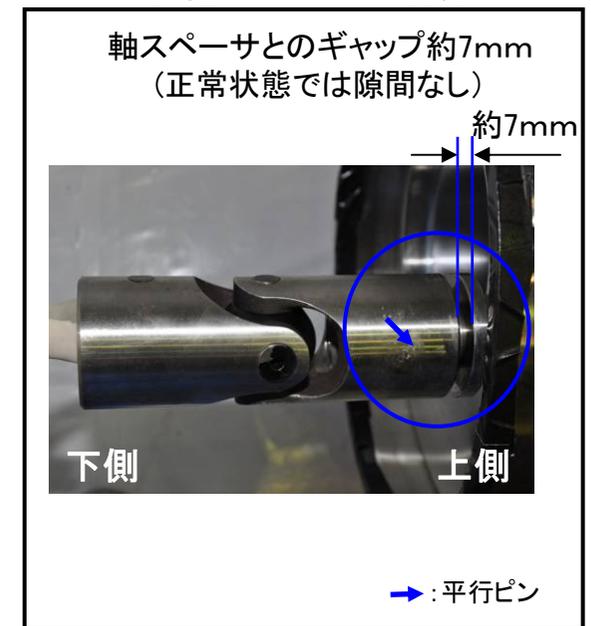
平行ピン(上) 外観

① 駆動軸上部 ユニバーサルジョイント部品 (平行ピン(上))

ユニバーサルジョイント部は軸スペーサとの間が約7mm開いていることを確認した。ユニバーサルジョイントを切断し調査したところ、平行ピン(上)が破損していたが、平行ピン(上)の脱落はないことを確認した。 → ルースパーツなし

平行ピン(上)
φ12×L80:1本
破損あり、脱落なし

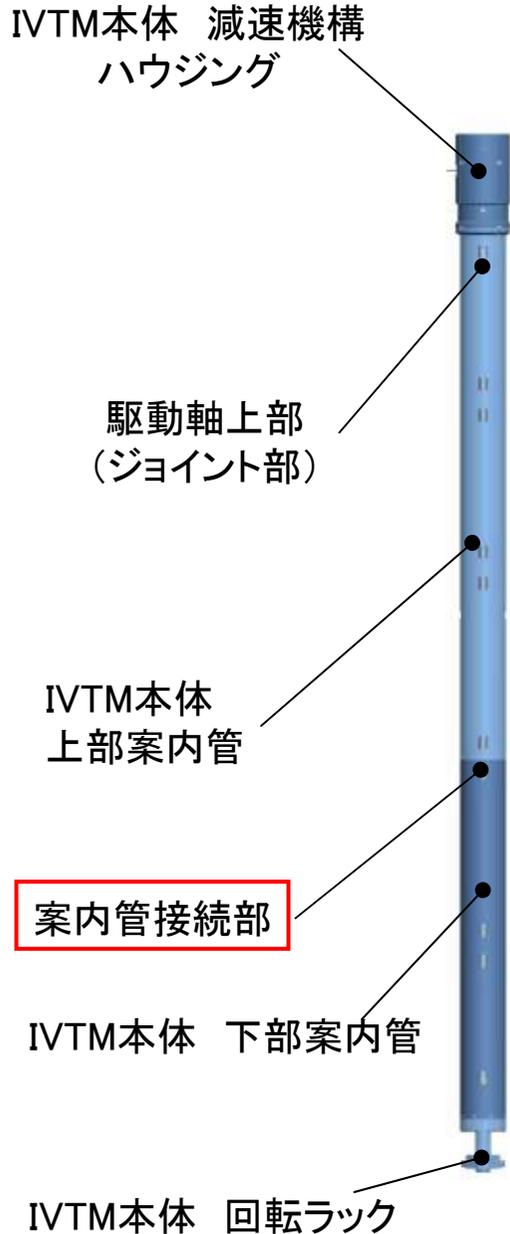
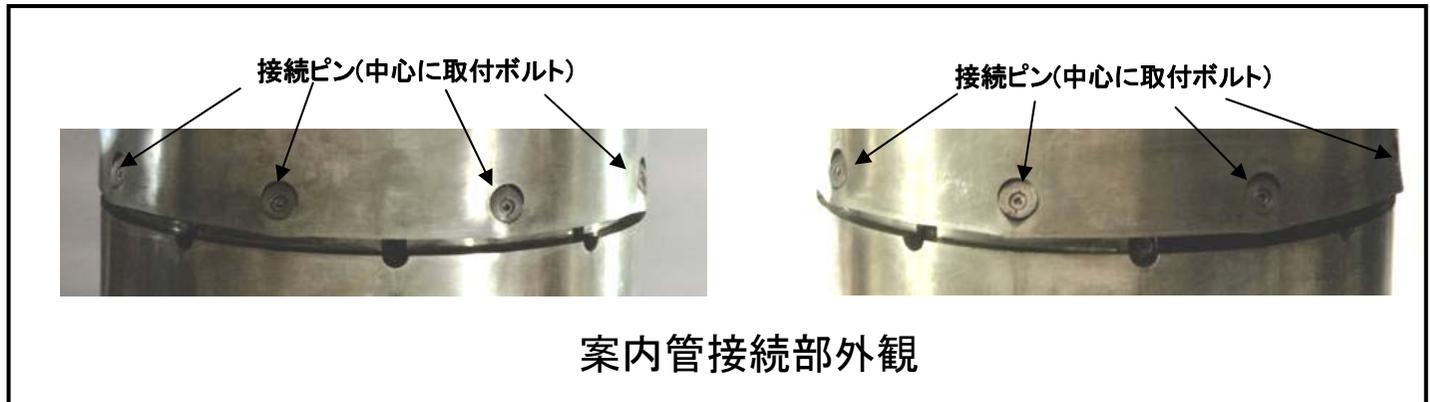
①案内管接続部

上部案内管と下部案内管接続部の間隔が拡大(隙間:約11mm~12mm)し、上部案内管下端の接続部が径方向への変形(張出量:約6~8mm)してることを確認した。

→ 燃料出入孔スリーブとの干渉原因

接続ピン及び取付ボルトは変形していたが、全数(8本)案内管に残っていることを確認した。

→ ルースパーツなし

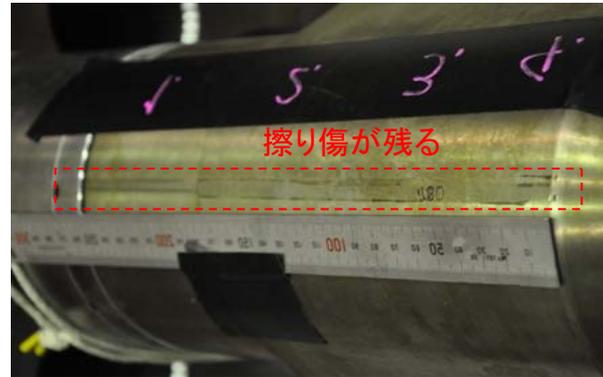
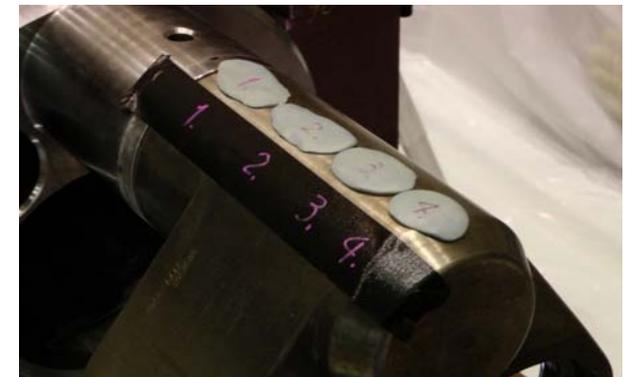
回転ラック軸側面部の擦り傷

回転ラック軸側面部、左回転ラック側面部に、目視確認できる擦り傷が認められた。擦り傷を型取りし(レプリカ)、深さを計測したところ、いずれも測定限界以下(0.01mm以下)であり、深さのない擦り傷であることを確認した。

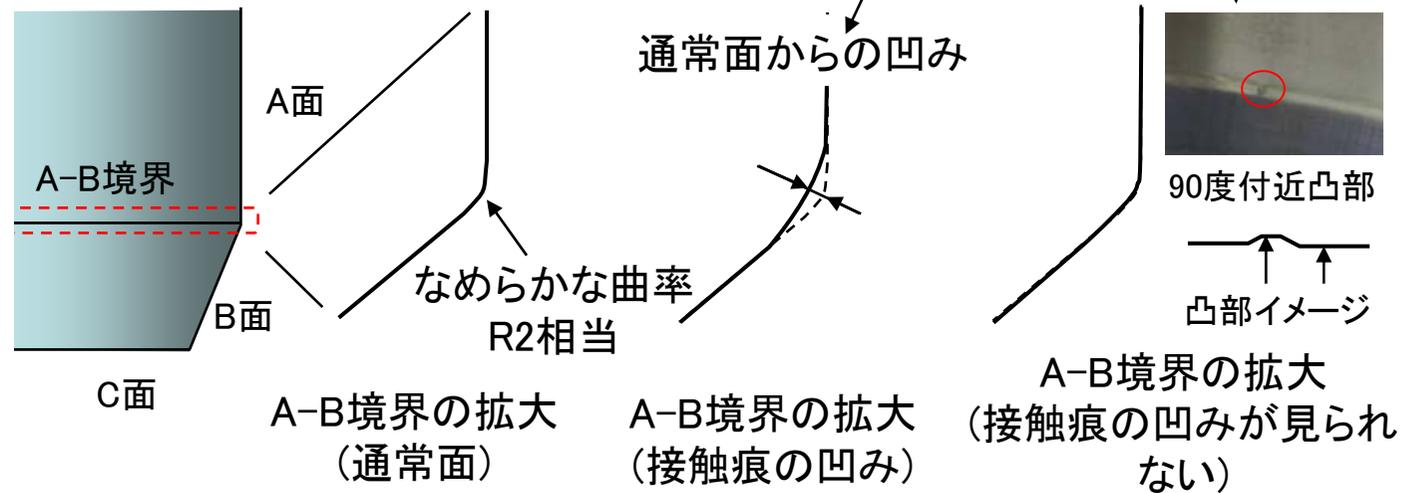
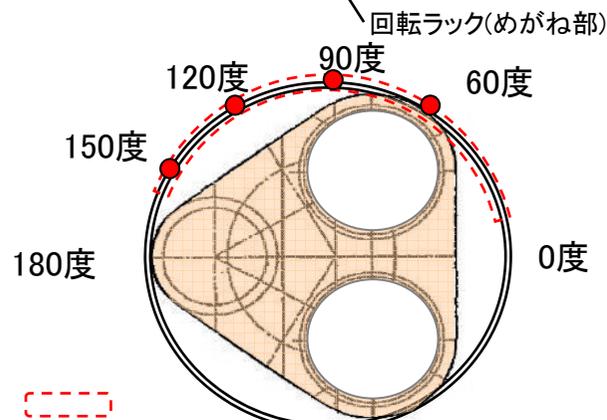
回転ラック部の全景写真と方位

接触痕が確認された位置 270度
● 凸に見える部分

確認された接触痕は、通常面と比較し角が取れるように凹んでいた。その範囲は約30-170度であり、深さは最大約0.2mm、幅は約2.5mmであった。またライナープレート境界と符合する位置に凸に見える部分が残っていた。

IVTM本体下部の回転ラック軸受台に残る接触痕はライナープレート継ぎ目位置が原形状を保っていたことから、IVTM本体はほぼ鉛直に落下し、下部ガイドのテーパ部とは接触せず、下部ガイド円筒部内の硬いライナープレートに直接接触したものと推定される。

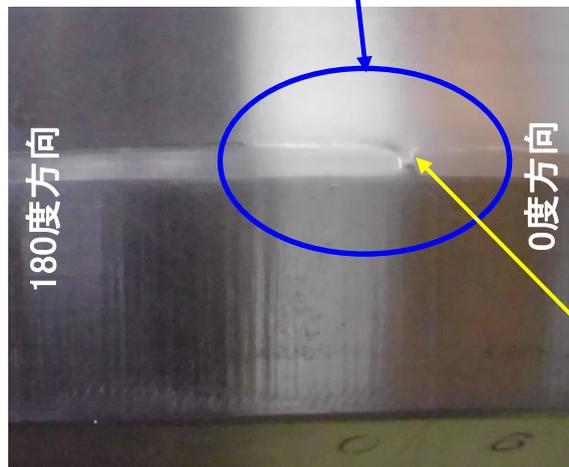
ライナープレートの
継目跡が残る

約2.5mm

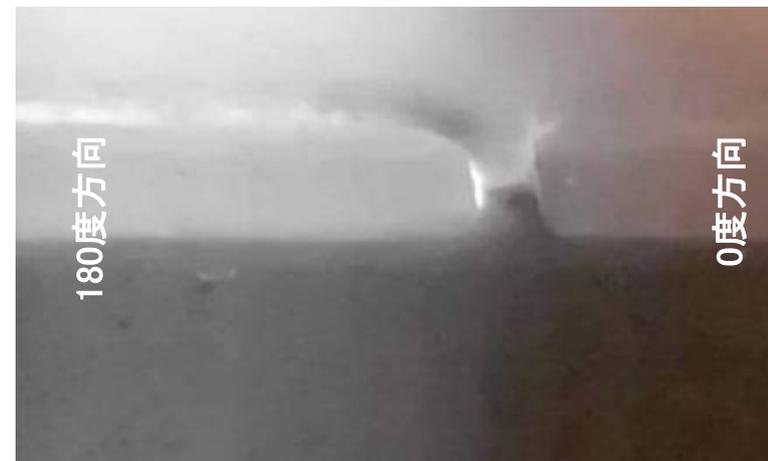
実機外観写真90度方向に残る凸に見える部分

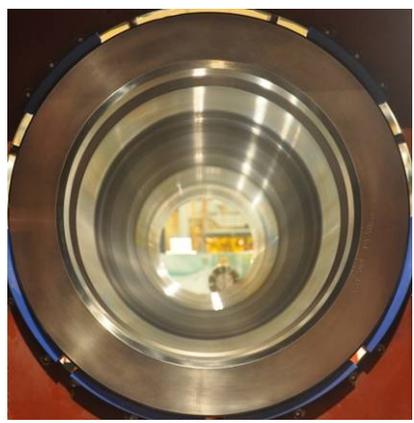
燃料出入孔スリーブ下端

本体据付座の圧痕(IVTM本体落下時に付いた)及び燃料出入孔スリーブ下端の圧痕(IVTM本体を引上げる際に付いた干渉痕)を除き、内外表面の異常(傷、変形等)は認められなかった。また、フランジ部の据付座取付け面及びシール面には性能・機能に影響を与える、傷、変形等は認められなかった。

燃料出入孔スリーブ下端に、IVTM本体引上げ時に付いた接触痕(圧痕)が確認された。長さは 約0.18mm~0.48mm、圧縮による内側へのわずかな凹みであり、スリーブ使用上有害な欠陥とはならない。

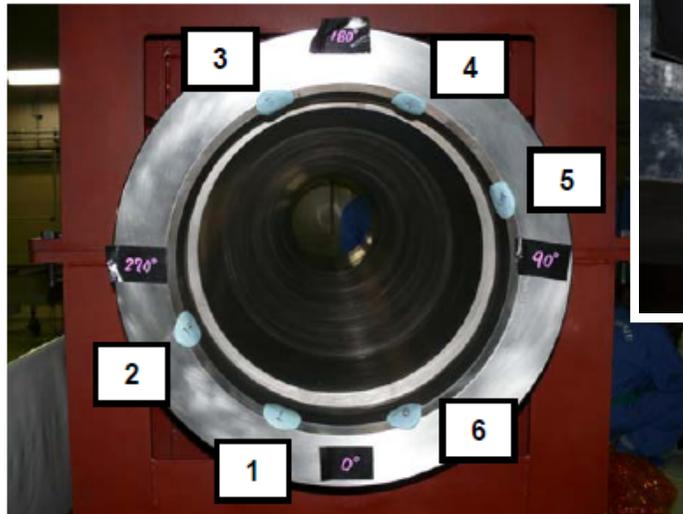
燃料出入孔スリーブ下端の型取り状況

圧痕長さの測定結果

0.48 圧痕長さの最大値

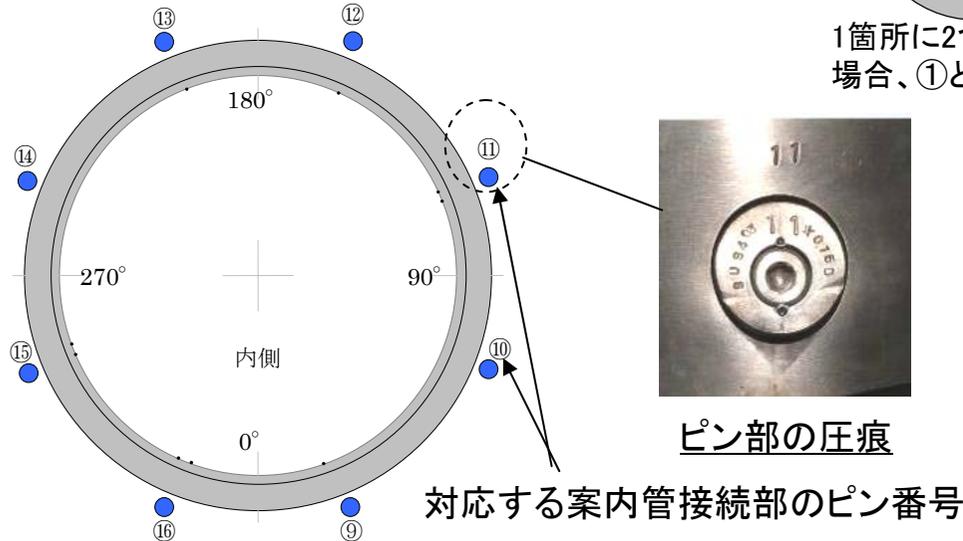
ピン部の圧痕

燃料出入孔スリーブ下端の圧痕の状況

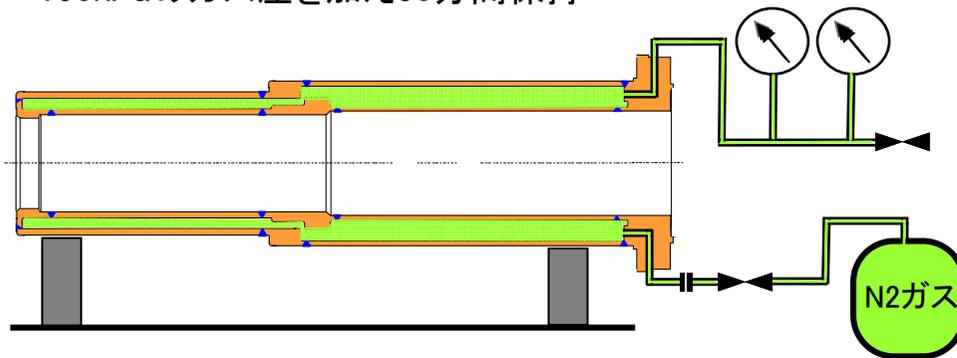
耐圧漏えい試験の状況

寸法測定によって有害な変形・歪みは認められないこと、耐圧漏えい試験によって圧力に耐えかつ漏えいのないこと、浸透探傷試験によって本体落下に伴う高応力発生部及び溶接部(熱影響部含む)に有害な欠陥が認められないことを確認した。

150kPaのガス圧を加え30分間保持

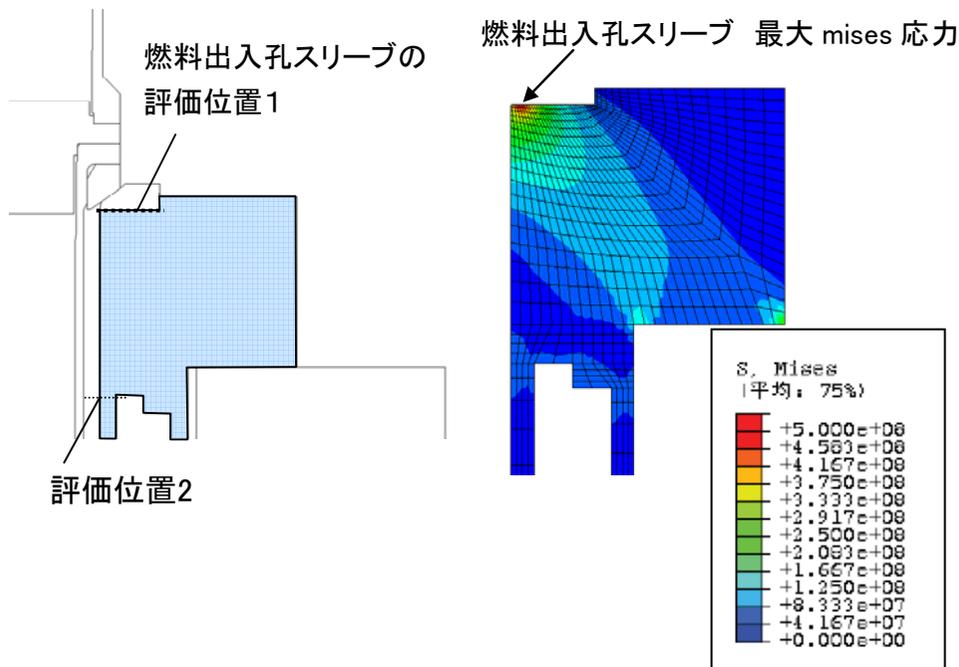
接触痕深さと燃料出入孔スリーブ応力

据付フランジ／本体据付座に残された接触痕をもとに、接触痕深さが再現されるまでの荷重を据付フランジに加え、燃料出入孔スリーブに発生する応力を評価した。評価位置の発生応力は最大でも評価基準値を下回り、燃料出入孔スリーブは再使用に問題となるような損傷は受けていない。

評価に用いた 圧痕測定部位	燃料出入孔スリーブ 評価位置1 (MPa)		評価基準値*1*2) 規格値 (運転状態Ⅲ)	
			<支圧:Sy>	膜+曲げ (1.5×1.2Sm)
据付フランジ ガイドキー部	支圧応力	89	<198>	—
	局部最大応力	191	—	246

評価に用いた 圧痕測定部位	燃料出入孔スリーブ 評価位置2 (MPa)		評価基準値*1*2) 規格値 (運転状態Ⅲ)	
			膜(1.2Sm)	膜+曲げ (1.5×1.2Sm)
据付フランジ ガイドキー部	膜	73	164	—
	膜+曲げ	111	—	246

点検・調査においてIVTM本体落下による異常は認められず、かつ発生した応力も評価基準値を下回ることから、燃料出入孔スリーブの再使用は可能であると判断した。

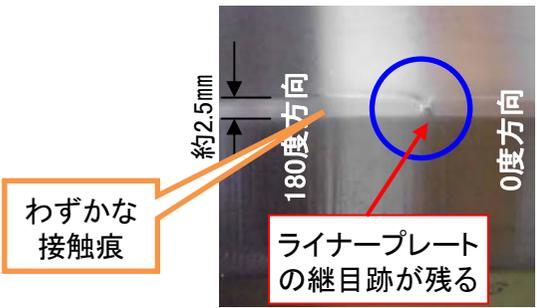
回転ラック軸受台90°方向

IVTM本体と下部ガイドとの接触部
