東京電力福島第一原子力発電所事故の技術的知見について ～中間とりまとめ（概要）～

平成24年2月20日
原子力安全・保安院

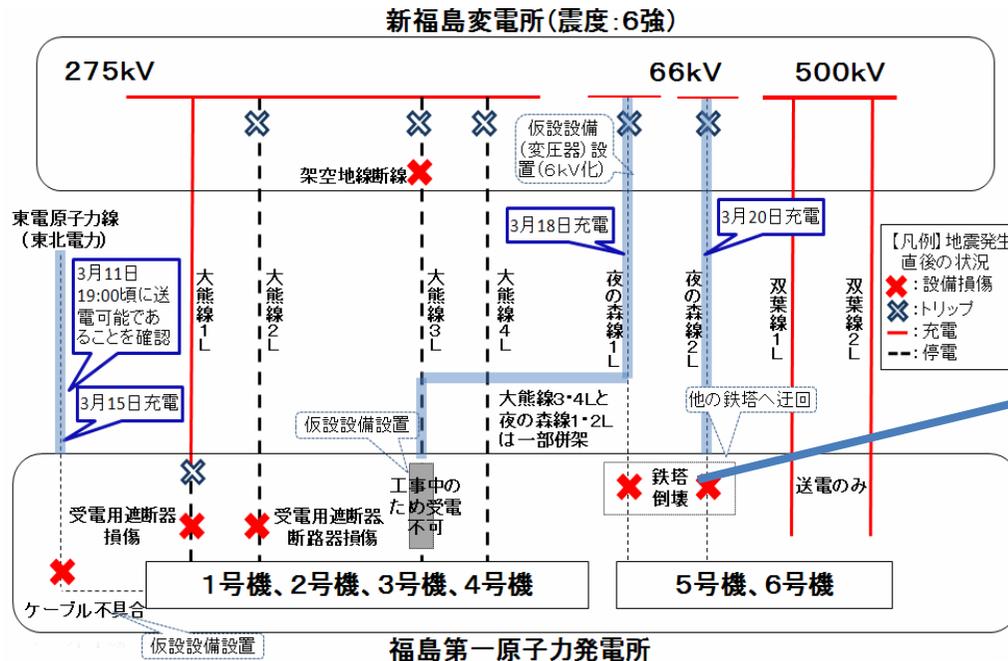
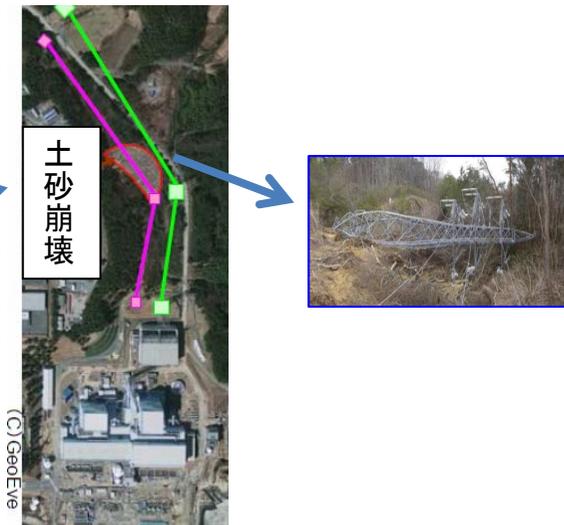
福島第一では、開閉所の遮断器及び断路器の損傷（1・2号機）、送電線路のトリップ（3・4号機）、近傍盛土の崩壊に伴う鉄塔倒壊（5・6号機）等により、全ての外部電源を喪失。

福島第一発電所の開閉所の電気設備が損傷した原因は、今回の地震動が開閉所設備に適用される民間規格の設計基準を超過したこと等であることが判明。また、近傍盛土の崩壊に伴い送電鉄塔が倒壊。

○外部からの受電系統7系統(うち1系統は工事停止中)のすべてから受電できない「外部電源喪失」状態となった。(ただし、津波襲来までは非常用ディーゼル発電機により電源は確保されている。)

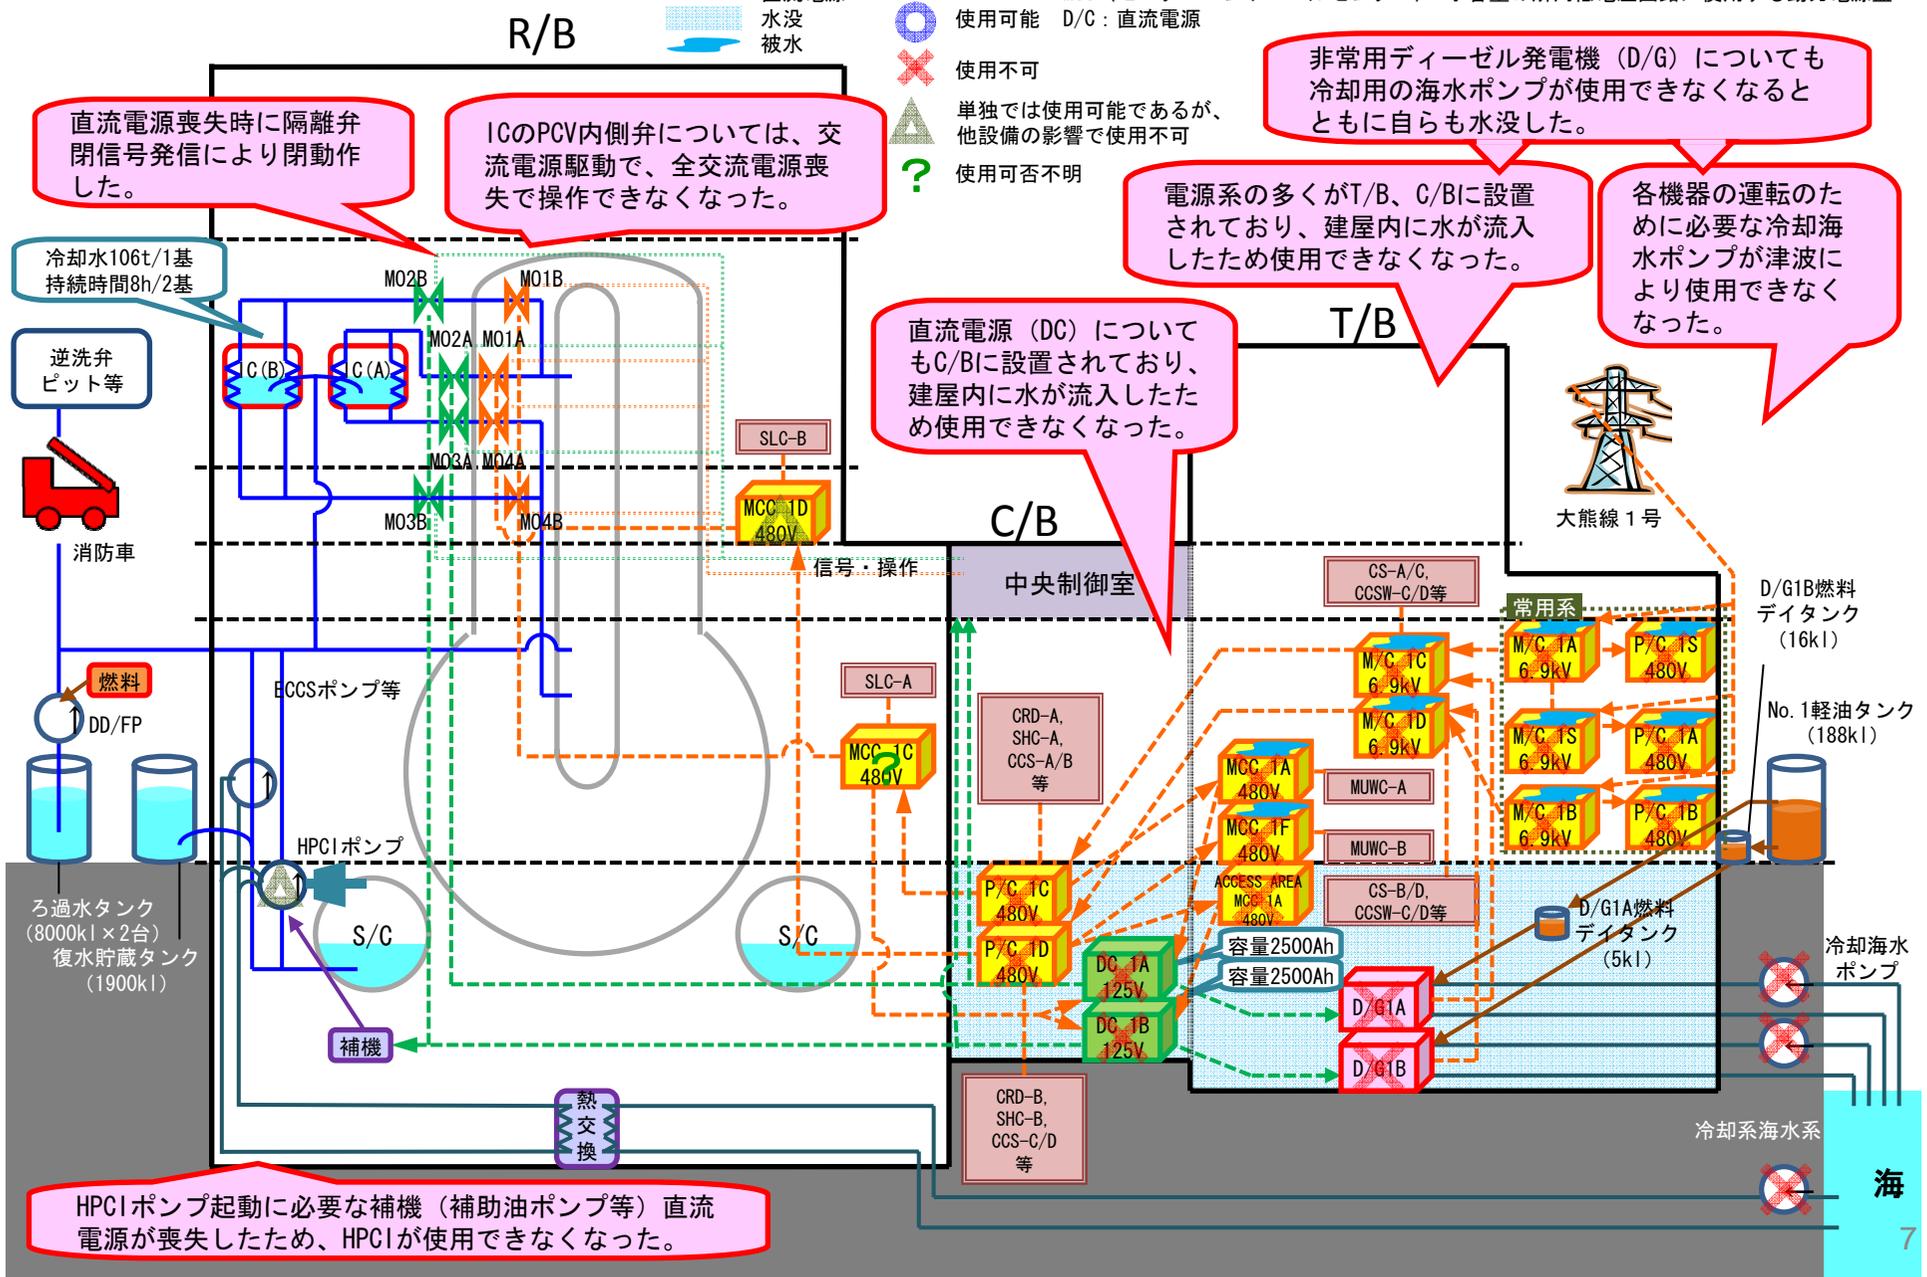
(参考)所内電源設備の被害状況(福島第一1号機の被害状況概要図)

直流電源喪失時に隔離弁閉信号発信により閉動作した。

ICのPCV内側弁については、交流電源駆動で、全交流電源喪失で操作できなくなった。

非常用ディーゼル発電機 (D/G) についても冷却用の海水ポンプが使用できなくなるとともに自らも水没した。

電源系の多くがT/B、C/Bに設置されており、建屋内に水が流入したため使用できなくなった。

各機器の運転のために必要な冷却海水ポンプが津波により使用できなくなった。

直流電源 (DC) についてもC/Bに設置されており、建屋内に水が流入したため使用できなくなった。

HPCIポンプ起動に必要な補機 (補助油ポンプ等) 直流電源が喪失したため、HPCIが使用できなくなった。

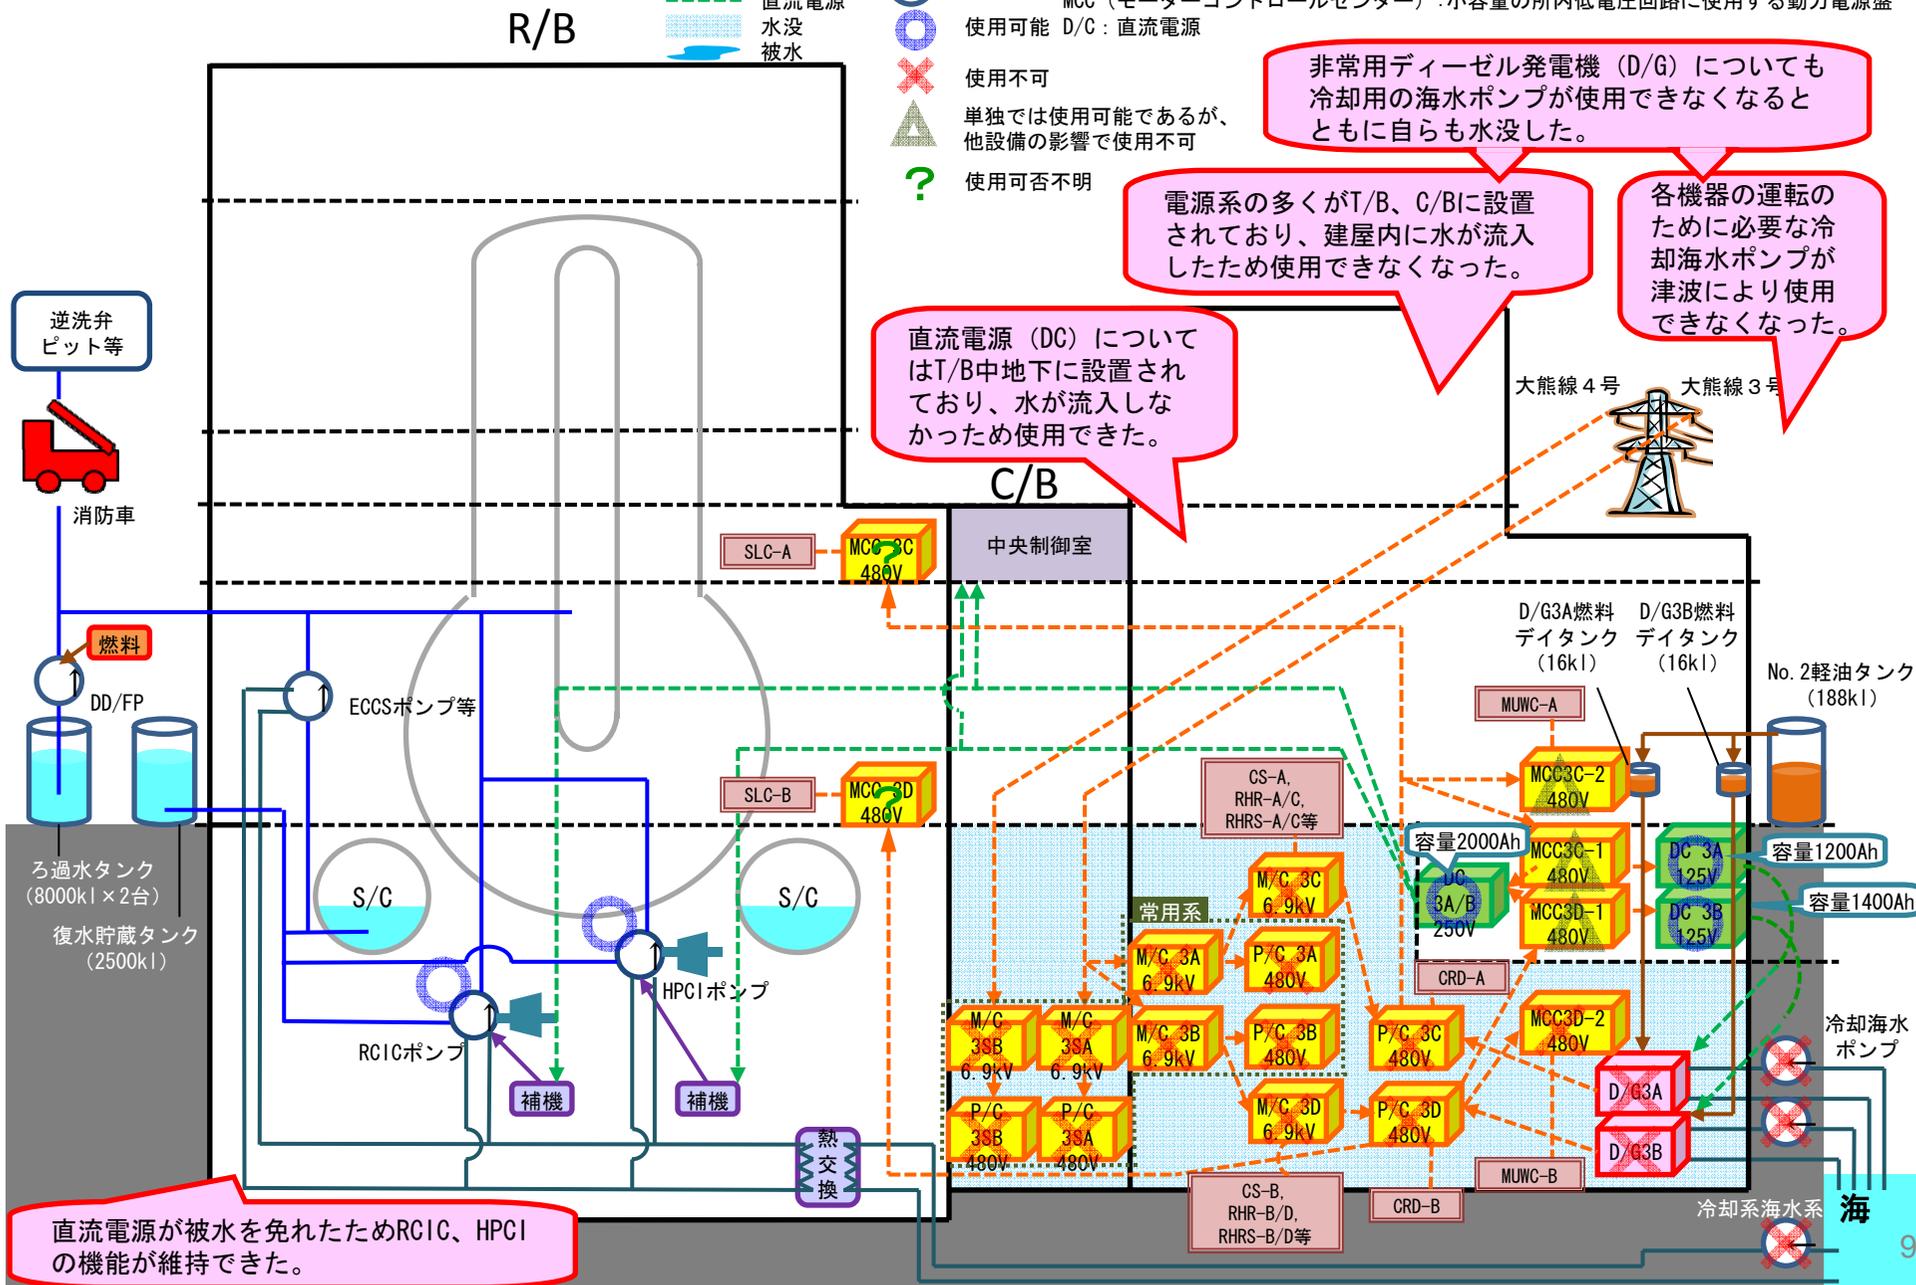
(参考)所内電源設備の被害状況(福島第一3号機の被害状況概要図)

非常用ディーゼル発電機 (D/G) についても冷却用の海水ポンプが使用できなくなるとともに自らも水没した。

電源系の多くがT/B、C/Bに設置されており、建屋内に水が流入したため使用できなくなった。

各機器の運転のために必要な冷却海水ポンプが津波により使用できなくなった。

直流電源 (DC) についてはT/B中地下に設置されており、水が流入しなかったため使用できた。

直流電源が被水を免れたためRCIC、HPCIの機能が維持できた。

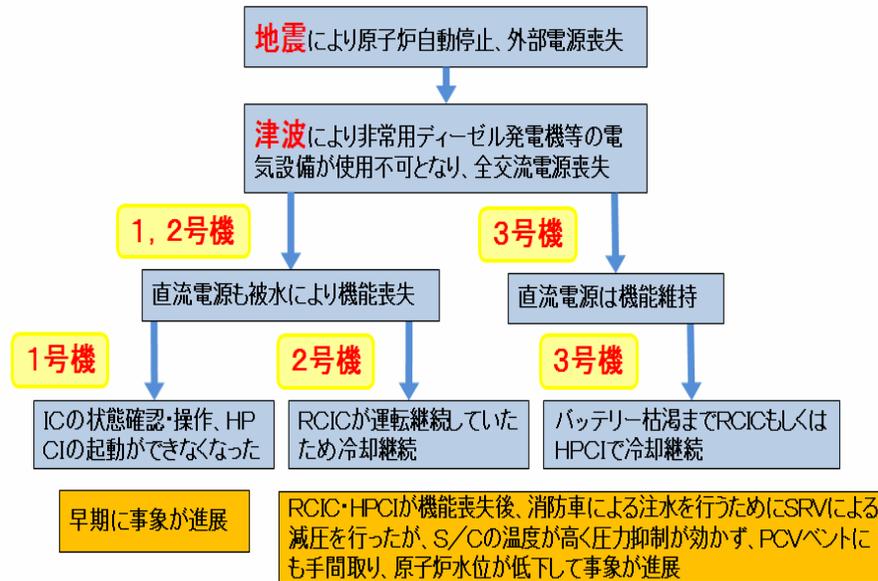
福島第一1～3号機における事象の進展（概要）

1号機は、全交流電源喪失に加え、直流電源も失われ、冷却系が操作不能となり、早期に事象が進展した。

2号機は、1号機同様直流電源も喪失したが、RCICが機能していたため冷却を継続。RCICが機能喪失して事象が進展した。

3号機は、直流電源が機能しておりRCIC、HPCIの作動により冷却を継続。バッテリー枯渇などで機能喪失して事象が進展した。

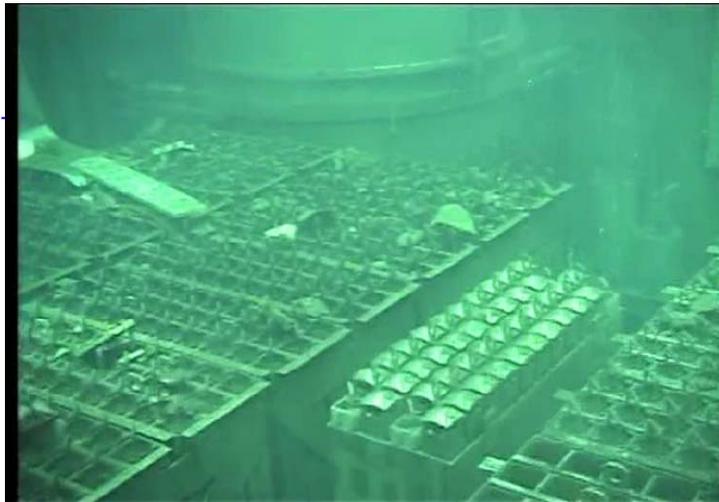
4号機のSFP水中の状態

各号機の使用済燃料プールでは、電源喪失、水素爆発による冷却浄化系配管の損傷等により冷却・水補給機能が喪失し、また、海水系も津波により機能喪失した結果、水冷による冷却機能は容易に復旧できなかった。一方で、空冷であった共用プールは電源回復とともに冷却が可能となり、また、乾式貯蔵キャスクは冷却に問題は生じなかった。1・3・4号機では建屋上部から冷却水を補給することができたものの、高所への継続的な注水手段の確保には時間がかかった。使用済燃料プールの冷却については、原子炉に比べると時間余裕はあるものの、貯蔵している燃料に含まれる放射性物質の総量が炉心よりも多くなることもあり、また原子炉のような閉じ込め機能がないことから、冷却機能を喪失し、貯蔵していた燃料が損傷した場合には環境に与える影響がより大きくなる可能性を有している。

使用済燃料プールの冷却・給水機能の信頼性向上

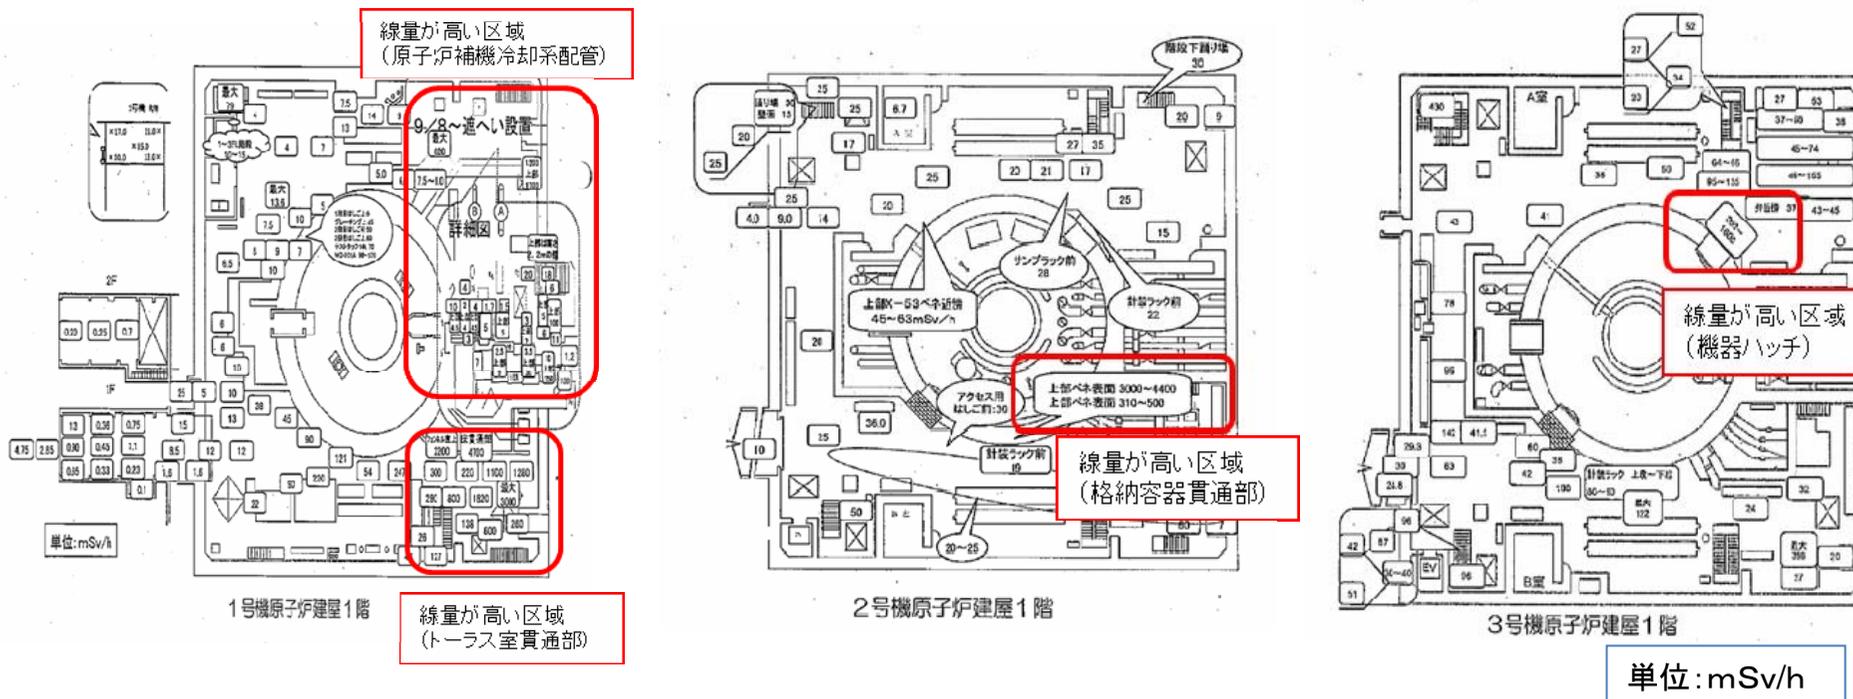
(線量測定結果(局所:原子炉補機冷却系、貫通部、機器ハッチ))

○各号機とも各階と比べると、局所的には高い線量が測定されている箇所が存在する。

○2号機では、原子炉建屋1階の格納容器貫通部表面、3号機では、原子炉建屋1階機器ハッチ周辺である。

○1号機では、原子炉建屋1階のトラス室貫通部付近に加えて、原子炉補機冷却系(RCW)の配管付近の線量が高いが、これは2階のRCW熱交換器が設置されている付近も高いことから配管内の放射線物質の寄与が大きいと考えられる。

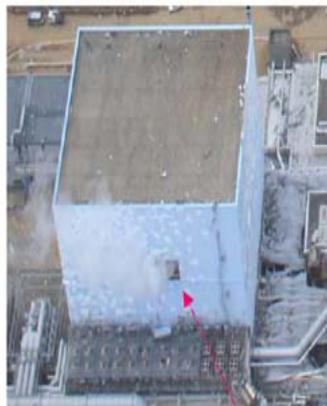
2号機(23.3.20撮影)

○2号機において水素爆発が発生しなかった理由としては、1号機の水素爆発の影響により、偶然ブローアウトパネルが解放され、滞留していた水素が建屋外に放出され、水素爆発を免れたものと推測されている。

ブローアウトパネルが開放

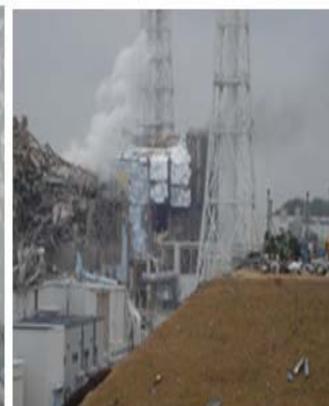
4号機(23.3.15撮影)

○4号機については、3号機で発生した水素が4号機の非常用ガス処理系(SGTS)・建屋換気系に流入し、水素爆発を起こしたと考えられる。

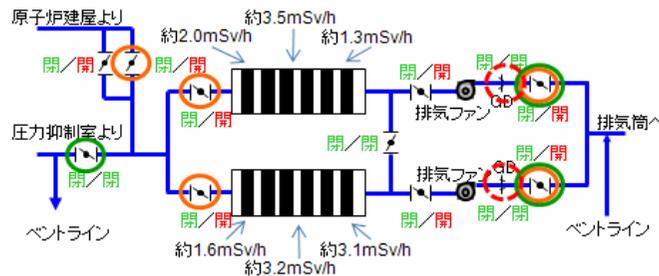
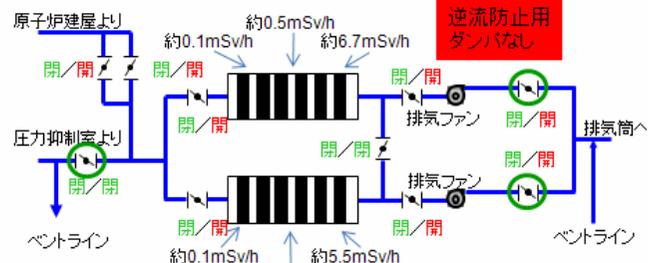
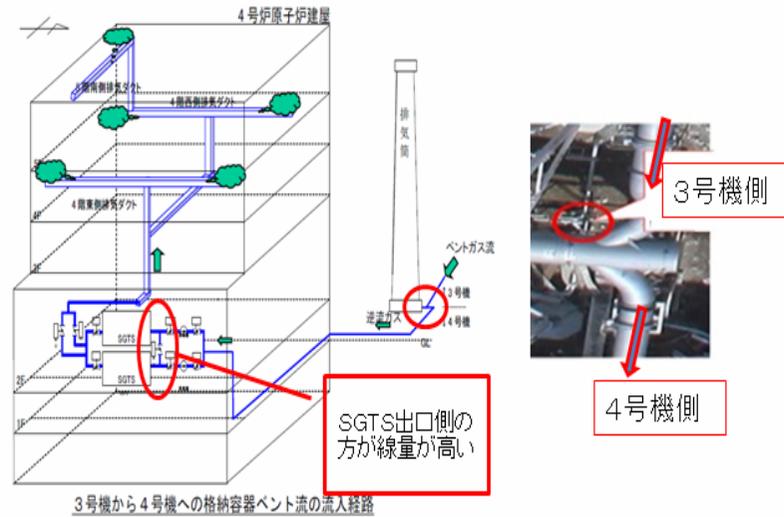
格納容器ベントでの建屋側への逆流の可能性(3号機⇒4号機)

4号機については、3号機で発生した水素が4号機のSGTS・建屋換気系に流入し、水素爆発を起こしたと考えられる。流入の原因は、3号機と4号機が排気筒を共用しているにも関わらず、3号機のベント操作時に4号機側のSGTS出口弁を隔離する手順となっておらず、実際に隔離操作が実施されていなかったこと、及び4号機のみ逆流防止ダンパが設置されていなかったことが考えられる。その他の号機について、少なくとも3号機についてはSGTS出口弁の隔離操作が実施されていなかったこと、また3号機SGTSフィルタの線量率が入口側と出口側で大きく変化しておらず明確な方向性が見られないことから、建屋側への一方向的な逆流はないものの、逆流そのものは否定し難いと考えられる。

ベントの配管の独立性確保
