# 炉内中継装置の落下に係る原因と再発防止対策 および炉内への影響評価について

平成24年9月6日  
独立行政法人 日本原子力研究開発機構

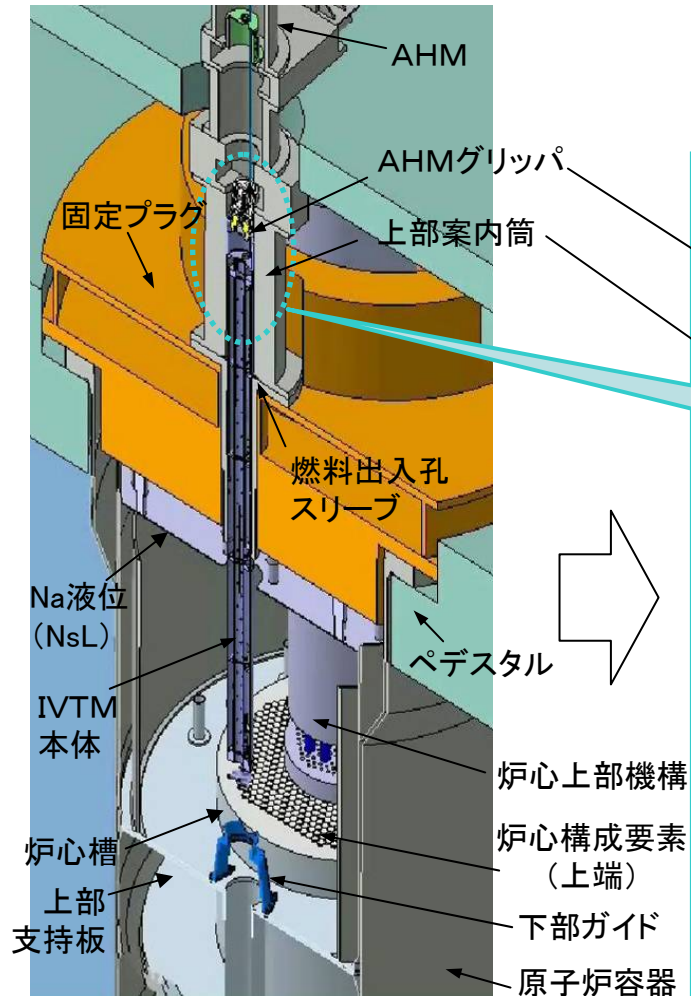
IVTM本体吊り上げ状態(落下前)

IVTM本体は約2m吊り上げた時点でAHMグリッパから外れ、ガイドキーにガイドされながら落下

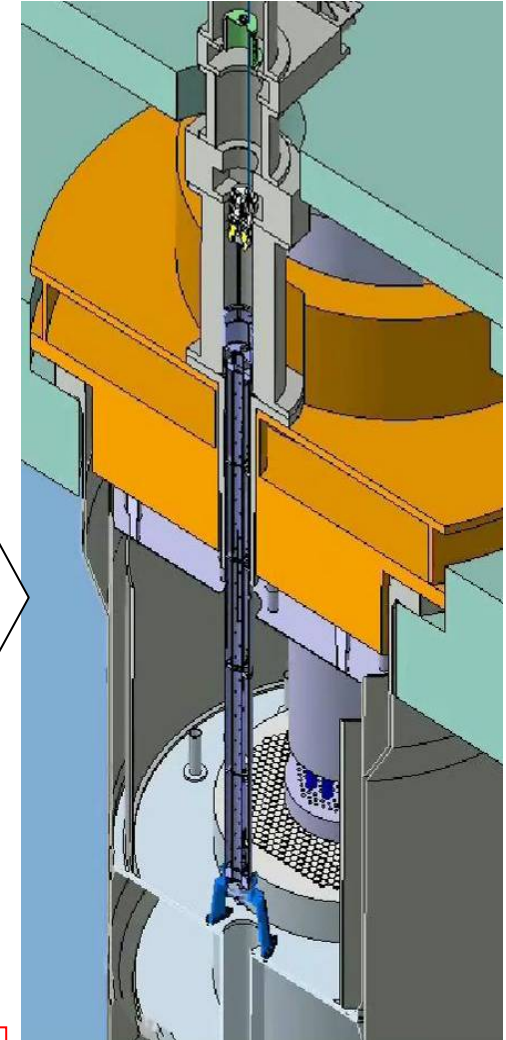
上部案内筒内面のガイドキー  
(周方向に4つ)

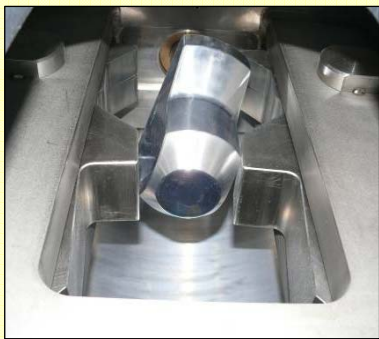
- ① 爪開閉ロッドとパワーシリンダの接続部のU字金具のねじが徐々に緩み、爪開閉ロッドが回転した。
- ② 爪開閉ロッドが90° まで回転したことにより、グリッパ爪が正常に開かなくなった (AHMグリッパの形状が維持できなくなった) ことから、正常なつかみ状態とはならなかった。
- ③ IVTM本体は、この状態でつり上げが行われたため、片側のグリッパ爪のみによる片吊りの状態となり、約2m吊り上げた位置でつかみ部のバランスが崩れたことにより、グリッパ爪から外れて落下に至った。

平板形状の爪開閉ロッドが回転したため、爪が正常に開かない状態となった。

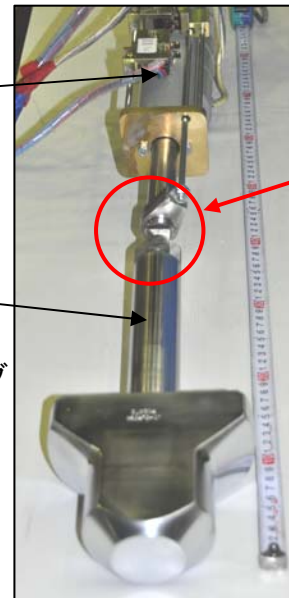
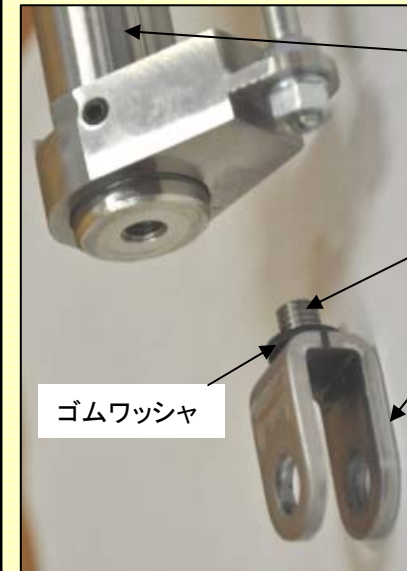
パワーシリンダのU字金具

U字金具ねじ部の緩み防止が十分でないと爪開閉ロッドは回転する構造となっていた。

- ① 基本設計段階で爪開閉ロッドの回転を想定していなかったため、つかみ部の形状維持に対する基本要件機能が適切に反映されなかった。
- ② 詳細設計段階で、爪開閉ロッドとパワーシリンダの接続部がねじ構造であることを認識したが、ねじ構造を排除するなど、つかみ部の形状維持に係る対策が検討されなかった。
- ③ 一方、製作段階で、U字金具のねじに緩み止め接着剤が塗布されたが、平成15年のパワーシリンダを交換した際、緩み止め接着剤の塗布の指示及び塗布に関する記録がなかったことから、緩み止め接着剤がU字金具のねじに塗布されなかった。
- ④ 緩み止め接着剤が塗布されなかった状態で使用したことにより、U字金具のねじの緩みが発生し、AHMグリッパのつかみ部の幾何学的形状が維持されず、IVTM本体の落下に至った。

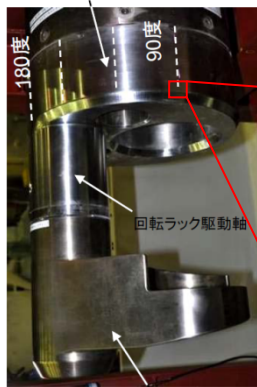
回転ラック軸受台

■炉内中継装置本体外面に落下に伴う傷なし。  
 ■炉内中継装置本体の回転ラック軸受台に約30° ~ 170° に圧痕深さ最大約0.2mmを確認(30° おきに原形を保つ部分がある)。  
 →結果を下部ガイドの評価に使用。

原形を保つ部分

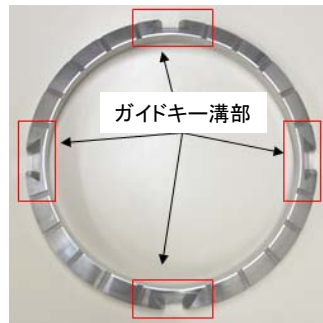
■炉内中継装置本体の据付フランジに圧痕深さ最大約0.1mmを確認。  
 →結果を燃料出入孔スリーブに使用。

圧痕

据付フランジは再製作品を使用する。

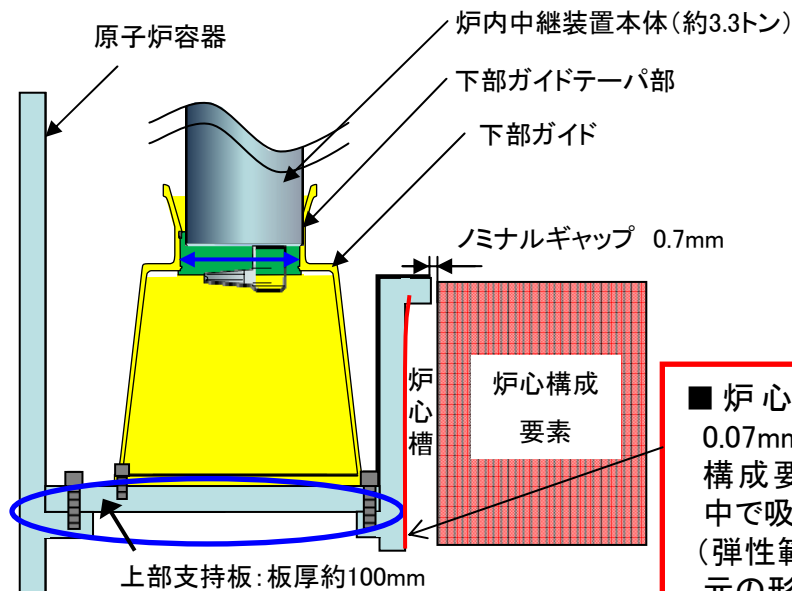
炉内中継装置本体はほぼ鉛直に落下し、下部ガイド円筒部のライナープレートに接触。

■ 炉心槽の変位は最大0.07mmで、炉心槽と炉心構成要素とのギャップの中で吸収される。  
(弾性範囲の変位のため、元の形状に戻る)  
→ 炉心燃料への影響はない。

■ 炉内中継装置本体の落下荷重により原子炉容器、炉心槽、上部支持板、取付けボルト等に加わる力は評価基準値内のため構造健全性は問題ない。  
→ 原子炉容器、炉内構造物に落下の影響はない。

■ 燃料出入孔スリーブのフランジ部に発生する荷重は評価基準値内のため構造健全性は問題ない。  
→ 燃料出入孔スリーブは再使用する。

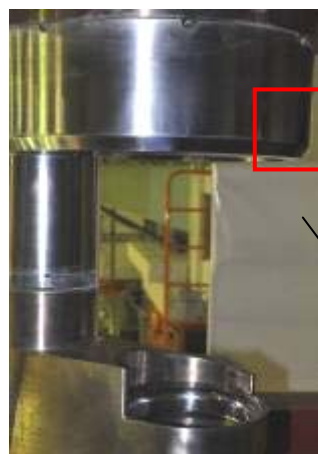
圧痕が確認された回転ラック下端部  
(曲率約2mmのなめらかな角)

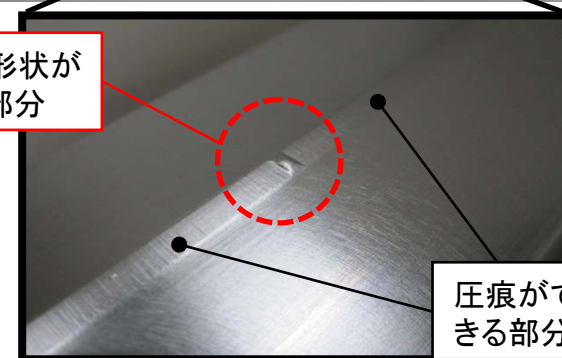
試験後外観写真(試験条件No.1:押付け荷重700kN)

元の形状が  
残る部分

圧痕がで  
きる部分

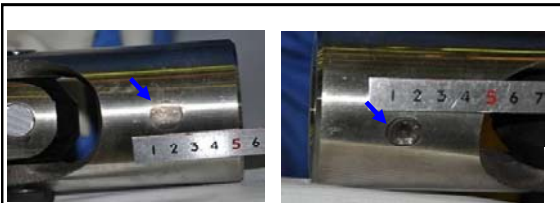
→平行ピンは破損していたが、部品に脱落がないことを確認。

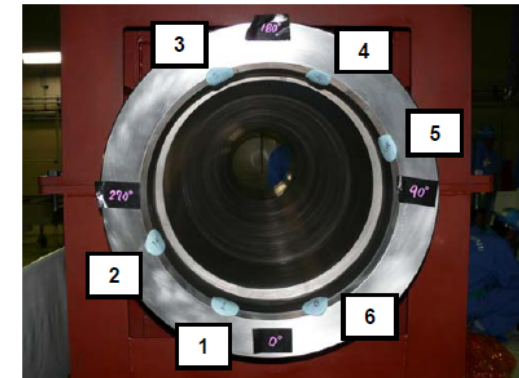
下端の圧痕に欠損がないことを確認。

燃料出入孔スリーブ下端の圧痕

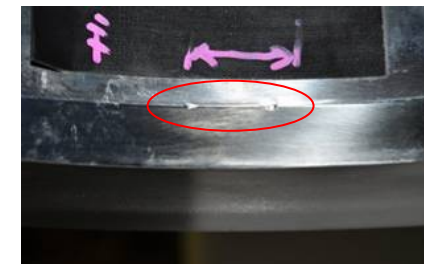
2 の圧痕拡大写真

→燃料出入孔スリーブには欠損はなく、構成する部品全てが回収されていることからルースパーツはない。
