# 高浜発電所1、2号機の 運転期間延長認可申請の概要について (高経年化技術評価書(40年目)の概要)

平成28年 5月13日

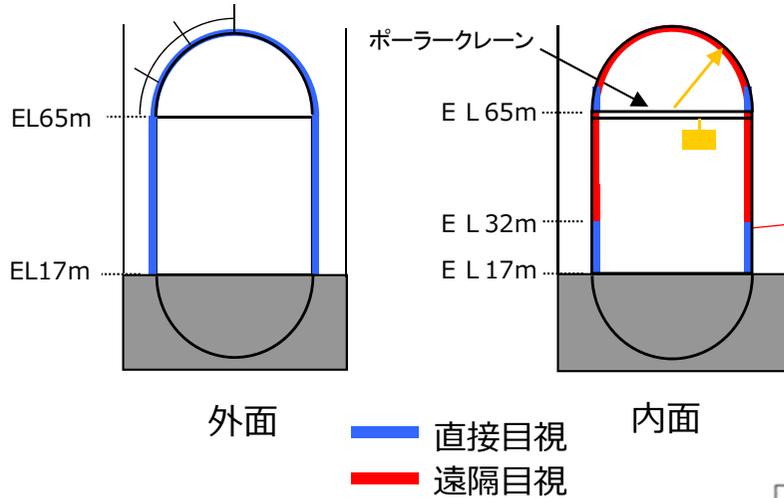
目視点検で、構造健全性または気密性に影響を与える恐れのある塗膜の劣化や腐食なし

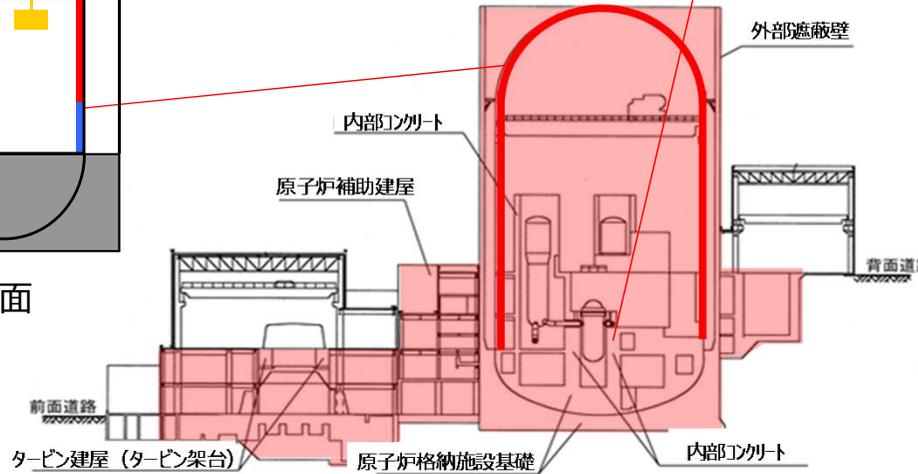
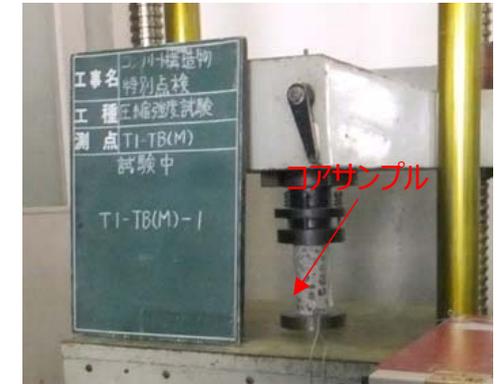
強度の点検事例

コンクリートのコアサンプル約**150個**※を採取して点検し、コンクリートの構造物の健全性に影響を与える劣化なし（強度、遮蔽能力、中性化、塩分浸透、アルカリ骨材反応）

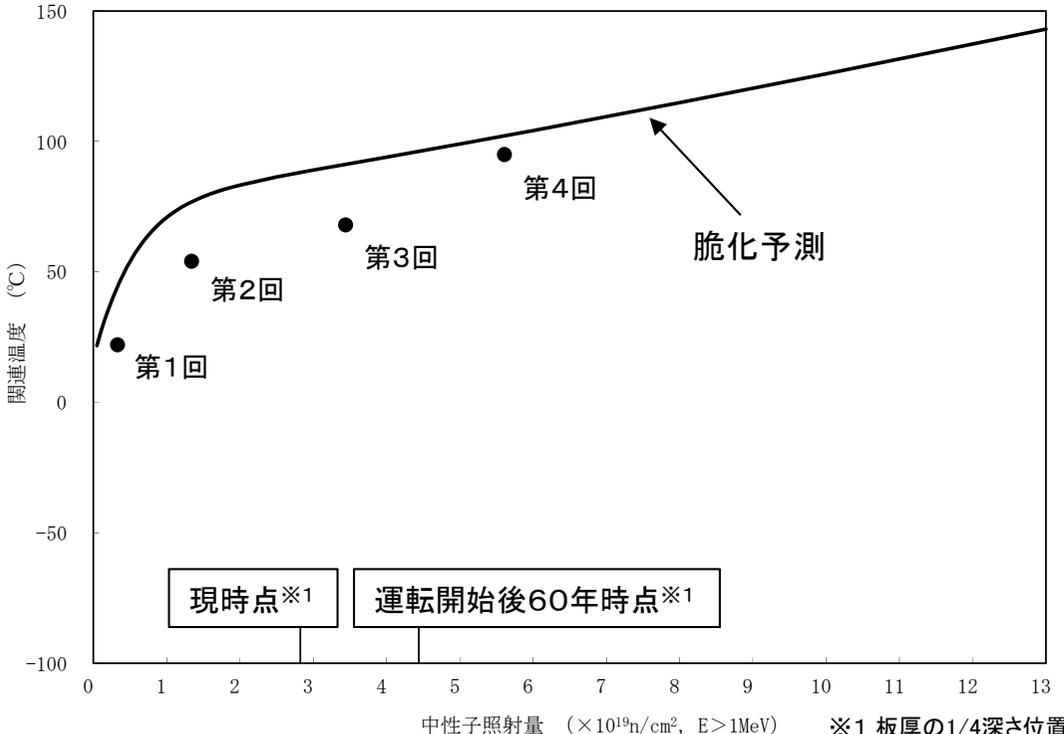
高浜1号炉 監視試験結果および脆化予測(母材)

○監視試験結果より、「(社)日本電気協会 原子炉容器炉心領域の中性子照射脆化は国内脆化予測法(JEAC4201-2007/2013追補版)」による評価結果において、脆化予測にマージンを見込んだ値を逸脱しておらず、特異な傾向は認められない。

健全性評価の結果から原子炉の安全性に影響を及ぼす可能性はないと考えるが、経年劣化管理をより万全にするため、今後の原子炉の運転時間・照射量を勘案して適切な時期に第5回監視試験を実施する。※

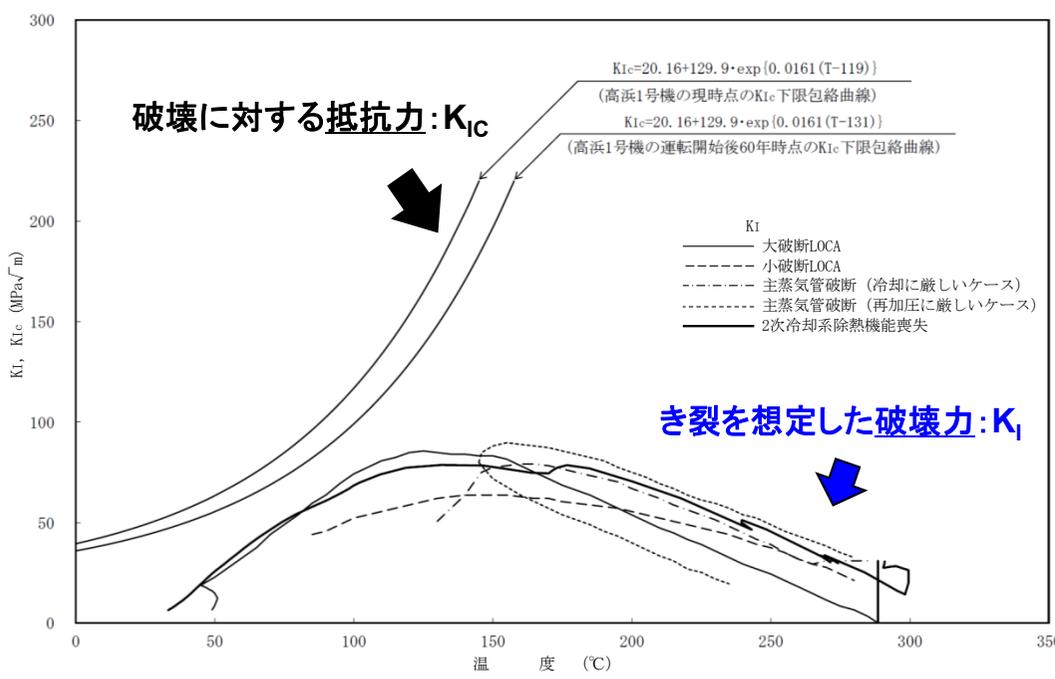
高浜1号炉 加圧熱衝撃評価結果【深さ10mmの想定き裂を用いた評価】

○60年経過時点において加圧熱衝撃が生じることを仮定した評価の結果、破壊に対する抵抗力が常に破壊力を上回っており、不安定破壊しないことを確認した。

○加圧熱衝撃評価については保守的に深さ10mmのき裂を想定して評価を実施しているが、特別点検において原子炉容器の超音波探傷検査を実施し、そのようなき裂は存在しないことを確認している。

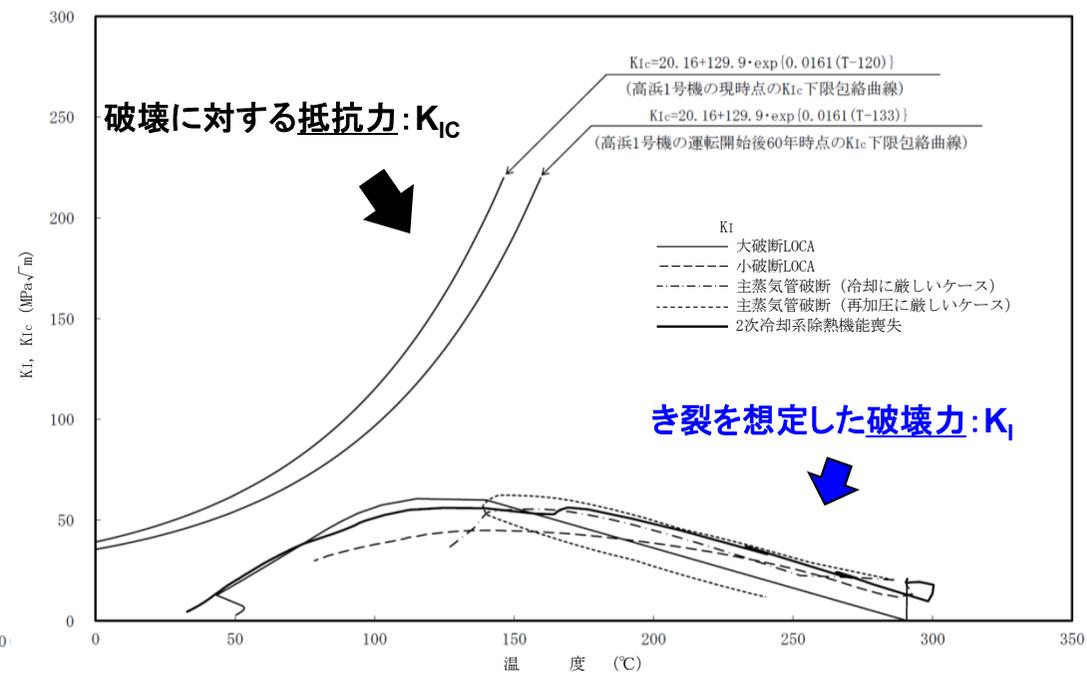
高浜1号炉 加圧熱衝撃評価結果【深さ5mmの想定き裂を用いた評価】

超音波探傷検査では深さ5mm程度のき裂であれば十分検出可能であることが実証されていることから、想定き裂深さを5mmに精緻化した評価も実施しており、想定き裂深さ10mmの評価に比べ余裕のある結果が得られている。

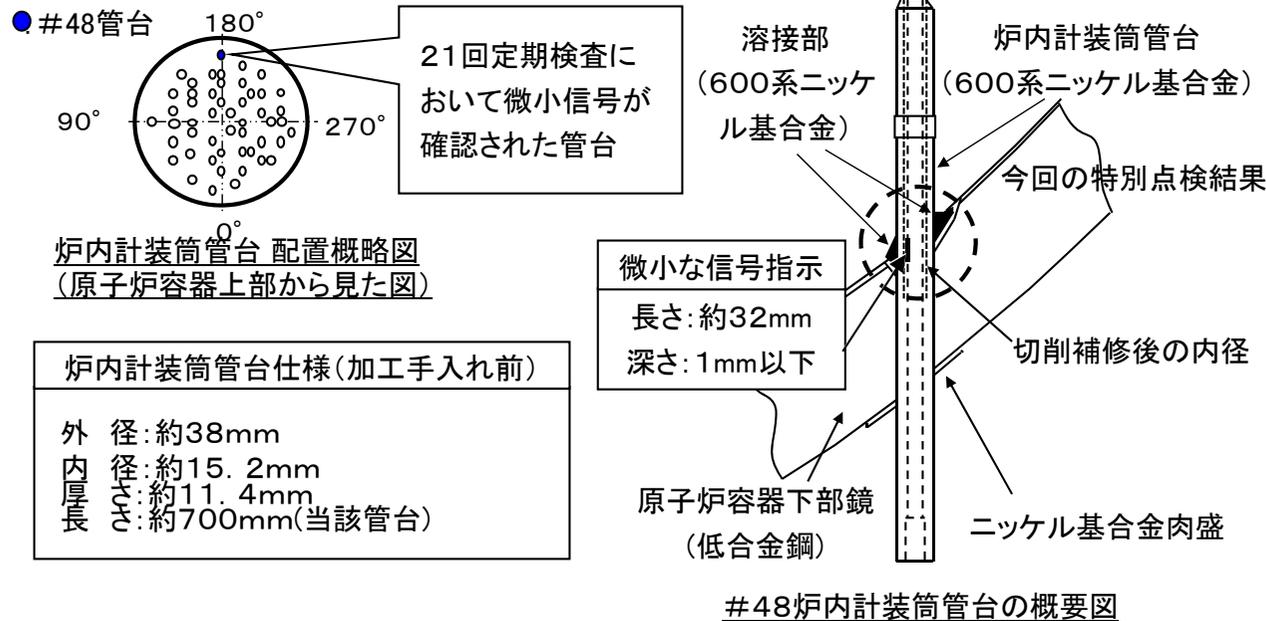
第21回定期検査における渦流探傷検査(ECT)にて、微小な信号指示が認められた炉内計装筒管台1本(#48)について、第22回定期検査において念のため管台内表面の加工手入れ(切削)を実施。

手入れ前後にはECTを実施し、前回の定期検査で確認された指示に変化がないこと、及び、手入れ後には指示のないことを確認。

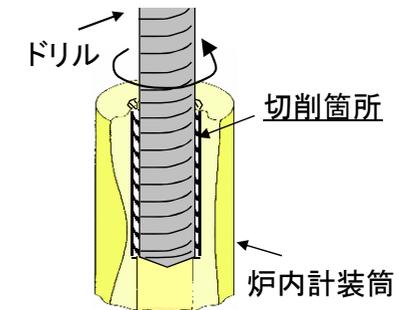
切削補修概要図

今回の高浜1号炉#48管台に対する特別点検(ECT)により、有意な欠陥が無いことを確認。

管台内表面約1.8mmの加工手入れ(切削)を実施。  
切削後、ブラシ等を用いて仕上げ処理を実施。

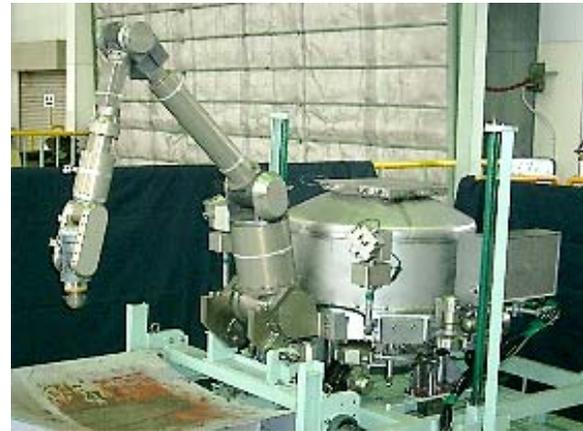
一次冷却材ノズルコーナー部6箇所の渦流探傷試験を行い有意な欠陥なし

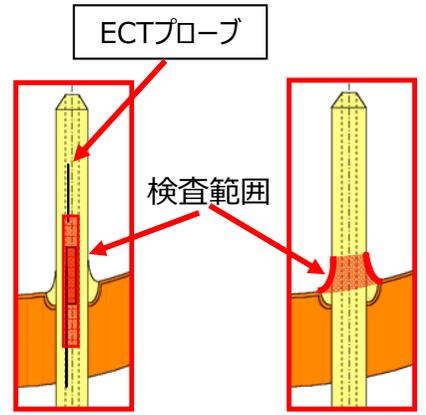
管内面ECT検査

炉内計装筒50箇所の溶接部および管内面の渦流探傷試験 (ECT)、目視試験(VT)を行い有意な欠陥なし

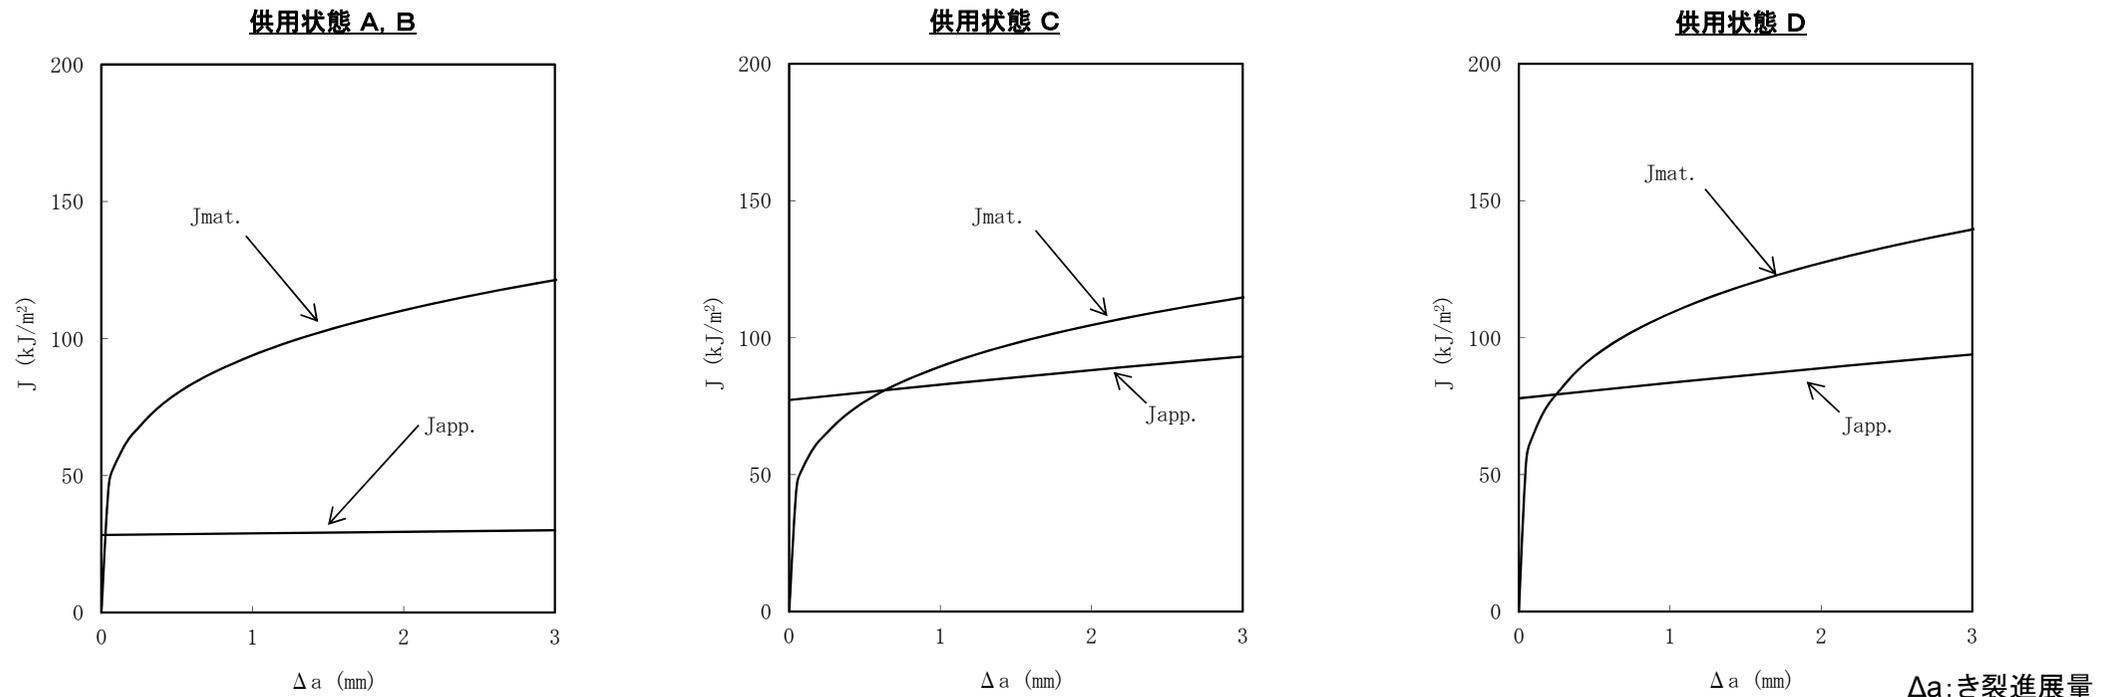
## 高浜1号炉 破壊力学評価結果

評価対象時期の上部棚吸収エネルギー予測値から材料のき裂進展抵抗 ( $J_{mat}$ ) を算出し、各供用状態での想定欠陥に発生するき裂進展力 ( $J_{app}$ ) と比較した結果、JEAC4206に規定されている下記の項目を満足しており、健全性に問題ないことを確認した。

- ・延性き裂進展性評価の結果、評価対象部位においてき裂進展抵抗がき裂進展力を上回ることを確認した。
- ・き裂不安定性評価の結果、評価対象部位においてき裂進展抵抗とき裂進展力が等しい状態でき裂進展抵抗の微小変化率がき裂進展力の微小変化率を上回ることを確認した。
- ・欠陥深さ評価の結果、原子炉圧力容器胴部の評価対象部位において母材厚さの75%を超えないことを確認した。
- ・塑性不安定破壊評価の結果、評価対象部位において塑性不安定破壊を生じないことを確認した。

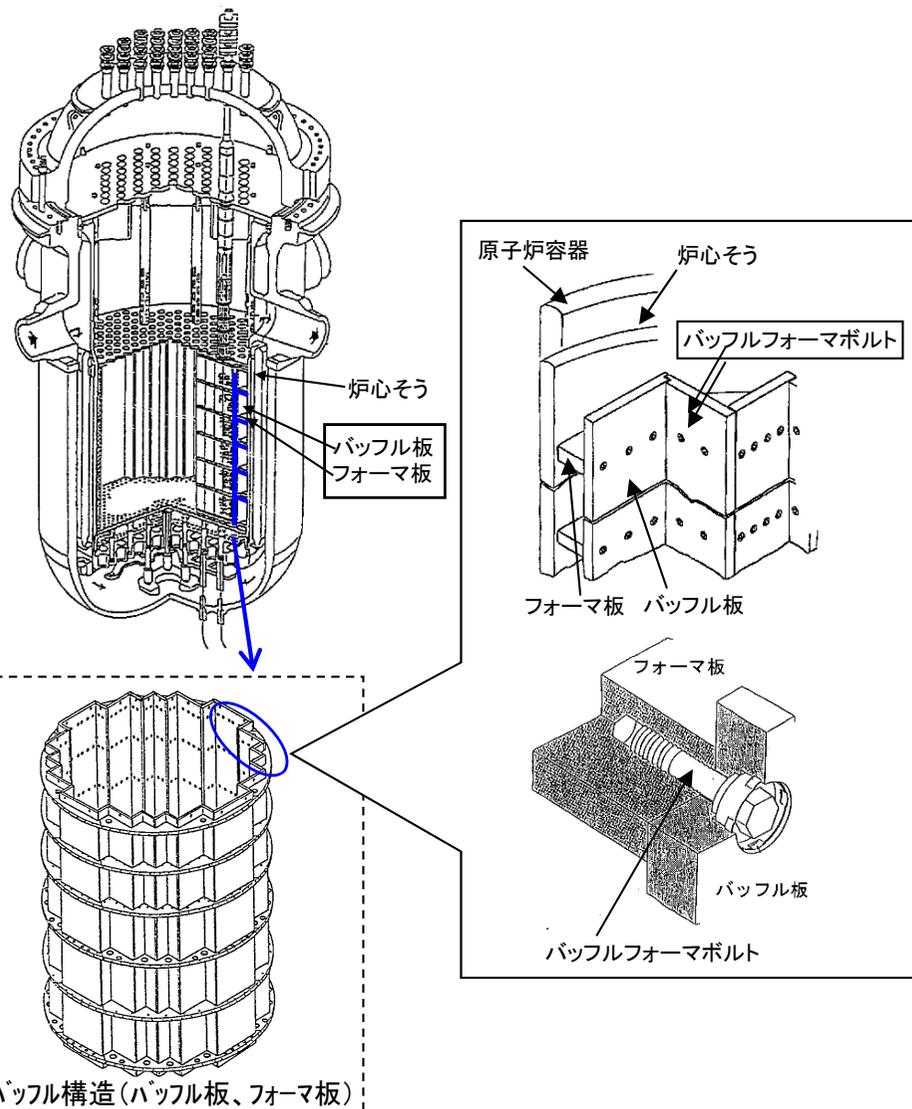
バツフルフォーマボルト構造図

バツフルフォーマボルトについては、原子力安全基盤機構「照射誘起応力腐食割れ(IASCC)評価技術」事業で得られた最新知見を用いて評価した結果、運転開始後60年時点でのボルトの損傷本数は「日本機械学会 維持規格」に規定される管理損傷ボルト数(全体の20%)以下であり、安全に関わる機能を維持できる。

バツフルフォーマボルトの損傷が炉心の健全性に影響を与える可能性はないと考えられる。

- バツフルフォーマボルトの可視範囲について定期的に水中テレビカメラによる目視確認を実施していく。
- 炉内構造物の取替を計画しているが、炉内構造物の取替が実施できない場合には、適切な時期にバツフルフォーマボルトに対して超音波探傷検査の実施を検討する。

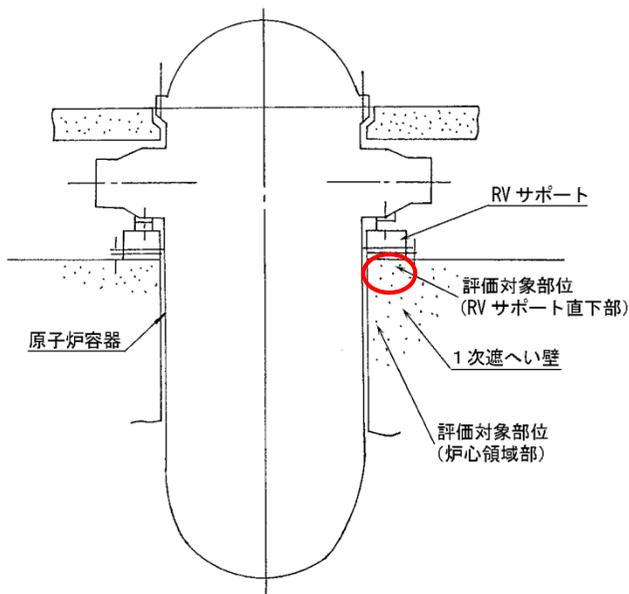
内部コンクリート(1次遮蔽壁)

・運転時に最も高温となる箇所として、内部コンクリート(1次遮蔽壁)の原子炉容器支持構造物直下部を選定のうえ評価。当該部位の最高温度は、温度分布解析の結果、約64℃であり、温度制限値の65℃を下回る。

・また、熱の評価点近傍から採取したコアサンプルについて、特別点検において強度試験を行った結果、設計基準強度を上回っている。

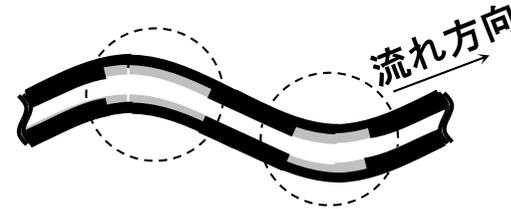
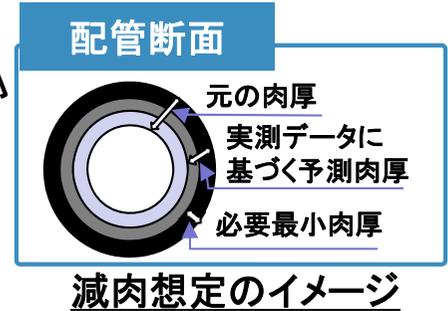
■ : 減肉想定箇所

全ての管理対象箇所に対して必要最小肉厚まで周軸方向一様減肉した状態を想定し、耐震安全性評価を実施した。その結果を踏まえ、一部の耐震安全性が確認できなかった箇所に対して実測データに基づく予想肉厚での耐震安全性評価を実施し、問題のないことを確認した。

現状保全項目に加えて、実測データに基づく予測肉厚により耐震安全性を確認した第4抽気系統配管等について、耐震性が確認できた限界肉厚に到達するまでに、サポート改造等の設備対策工事を行う。また、これを反映し、必要最小肉厚までの減肉を想定した耐震安全性評価を実施する。
