福島第一原子力発電所事故を踏まえた 安全性向上対策の実施状況等について

平成29年2月13日

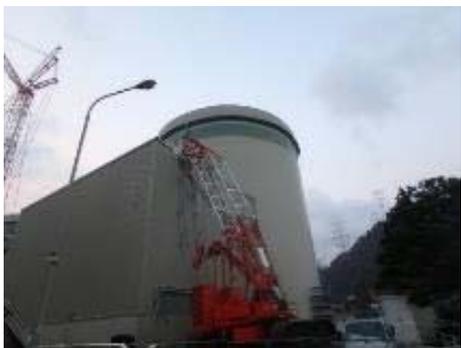
①クレーン倒壊状況 (燃料取扱建屋 西側)

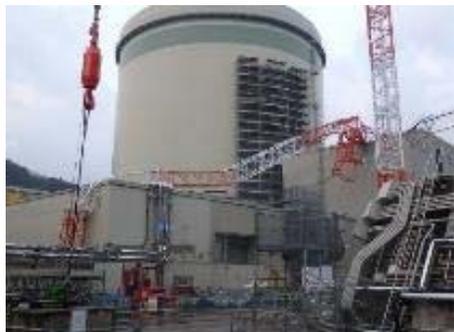
②クレーン倒壊状況 (原子炉補助建屋 屋上)

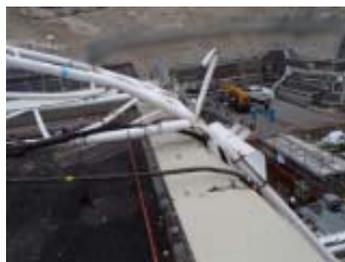
③ (原子炉補助建屋 東側屋上パラペット※)

左：撤去前、右：撤去後

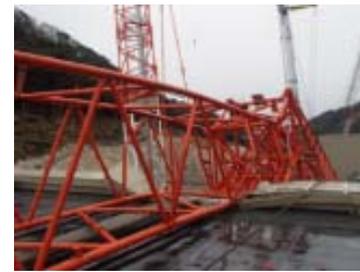
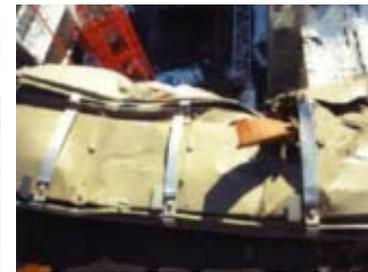
⑤ (燃料取扱建屋 東側屋上パラペット※)

左：撤去前に手前から撮影、右：撤去後に真上から撮影

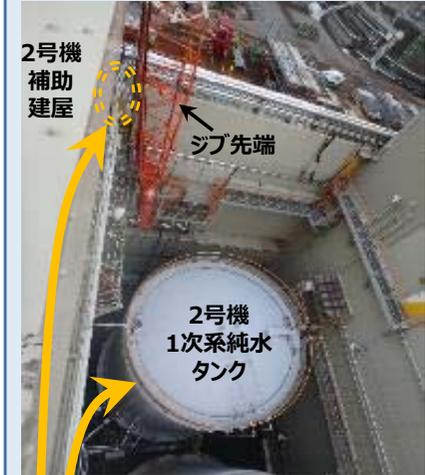
倒壊したクレーンのジブ先端付近の状況

- ・1次系純水タンクに異常なし
- ・空冷式非常用発電装置用電線へへこみがあるものの、絶縁性能に問題なし

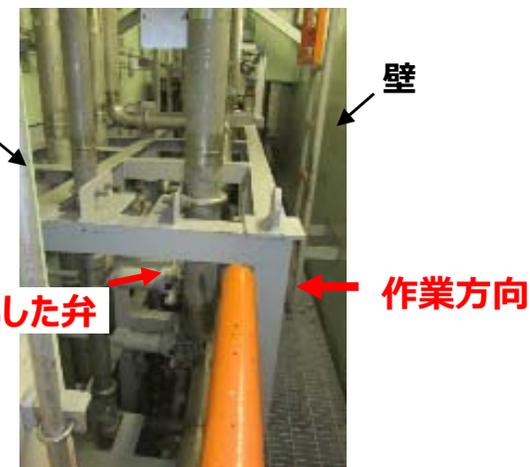
<現場写真>

①管理区域内における水漏れ

- (原因) ボルトの締付不足 (狭隘場所による作業困難箇所)
 (対策) ○当該ダイヤフラム弁の弁シート取替
 ○当該弁はじめ、1次冷却材が流れる当該系統の同種弁については、締付を確認、また下記項目を追加実施。
 ・締付確認は作業員と作業監督者でダブルチェック
 ・狭隘場所でも確実な締付確認が出来る工具の選定

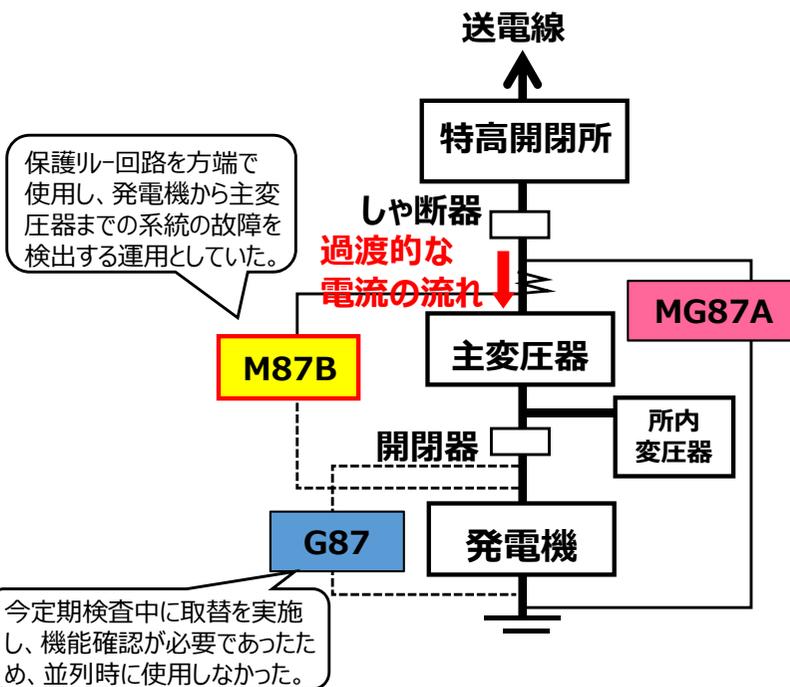
②発電機自動停止に伴う原子炉自動停止

- (原因) ①発電機比率作動リレー **G87** を取り替えたが、発電機並列時には、機能確認が必要であり使用しないこととし、発電機と主変圧器の故障は、変圧器比率差動リレー **MG87A** のみで検出。
 ②しかし、通常は2重のリレーで保護するため、より安全側に発電機故障を検知すべく主変圧器比率作動リレー **M87B** を片端で運用し、2重検知を確保。
 ③この **M87B** の設定値を安全側に設定(30%)した為、並列時の過渡的な電流変化(約35%)を検知し発電機が自動停止。
 (対策) ○保護リレーの設定値を過渡的な変化を考慮した値(90%)に変更。
 ○今後の設定値検討にあたり、保護リレー設定値の技術検討項目および保護リレー調達要求事項を明確化等。
 ○他設備への展開として、今定期検査で実施した工事で、運用変更したものを抽出し、設定値等の妥当性を確認。

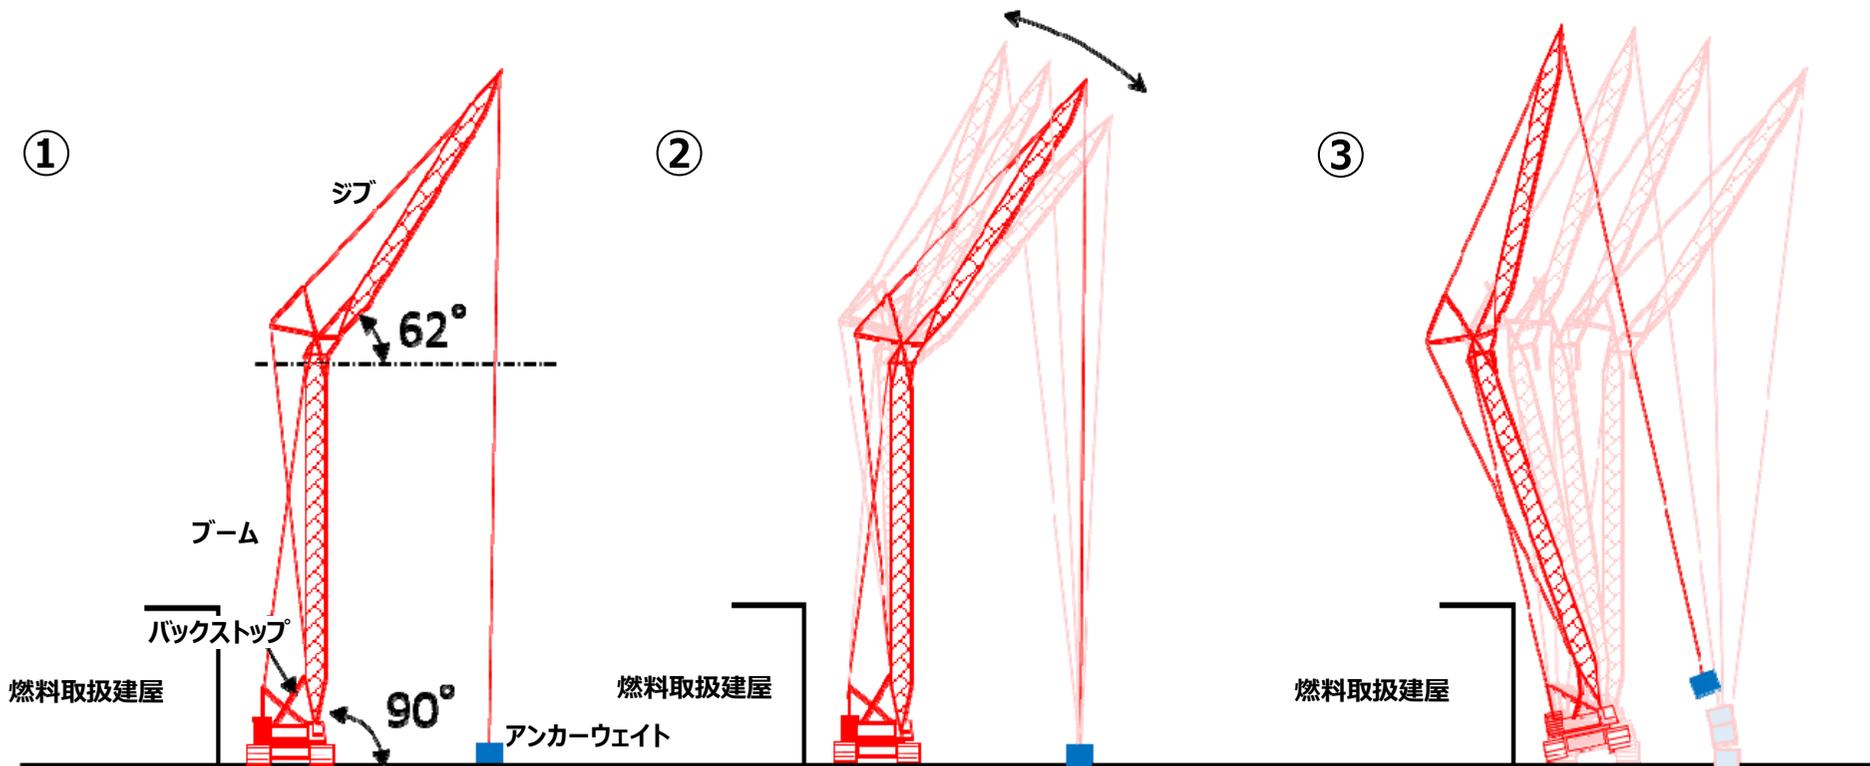
①クレーンには5 tのアンカーウエイトを設置し、待機状態としていた。

②発電所構内の風が急に強まり、クレーンが前後に揺れ始めた。

③クレーンに瞬間的に強風が吹きつけ、ブームを支えていたバックストップが変形し、支えを失ったブームがクレーン後方へ倒れ始めた。
(瞬間風速40m/秒以上と想定)

➤ 関西電力の社内ルールの明確化

- 対策① 発電所長以下関係者で自然環境の悪化を前提に、安全上重要な機器等へ影響等、想定されるリスクに対する議論を行い、請負会社に対し、当該リスクに関する注意喚起を実施。
- 対策② 自然環境の悪化によって安全上重要な機器等へ影響を与えることのないよう、請負会社が想定されるリスクを前提に適切な処置を計画していることの確認。
- 対策③ 自然環境の悪化に関する情報を積極的に入手し、気象状況が急変する恐れがあれば、請負会社を含む所内関係者と情報共有。

➤ 元請会社に対する調達要求事項の明確化

- 対策④ クレーン作業終了時は、風速に関わらず、ジブをたたむ等の安全対策を実施。
- 対策⑤ 自然環境の悪化を考慮に入れた移動式クレーンの機材の安全確保措置（評価、運用方法、厳しい自然現象が想定される場合の連絡体制や対応体制等）の検討および作業計画書への反映。
- 対策⑥ 自然環境の悪化に対する警報等の情報を適切に入手する等、近傍の安全上重要な機器等への影響を回避するための措置の実施。

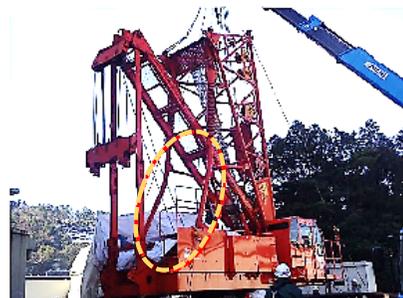
変形したバックストップ

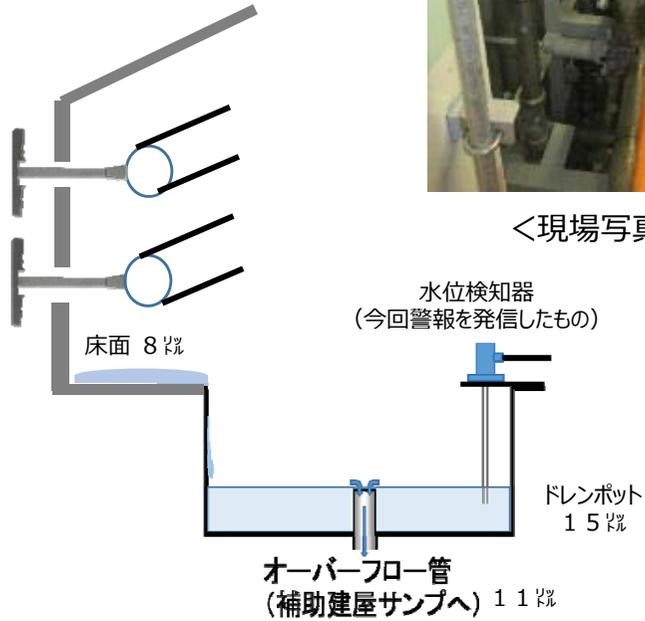
<現場写真>

現場の状況

- 当該ダイヤフラム弁の弁シート取替
- 当該弁はじめ、1次冷却材が流れる当該系統の同種弁については、締め付を確認、また下記項目を追加実施。
 - ・締め付確認は作業員と作業監督者でダブルチェック
 - ・狭隘場所でも確実な締め付確認が出来る工具の選定

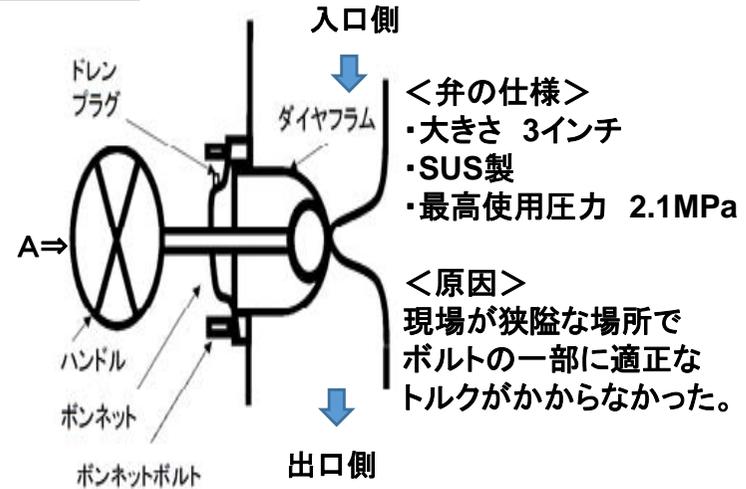
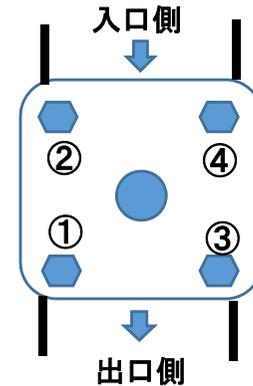
調査結果

Aから見た図

規定のトルクで増締めした際の締め量(角)

漏れた弁
①	0.5角
②	0.5角
③	0.8角
④	1.2角

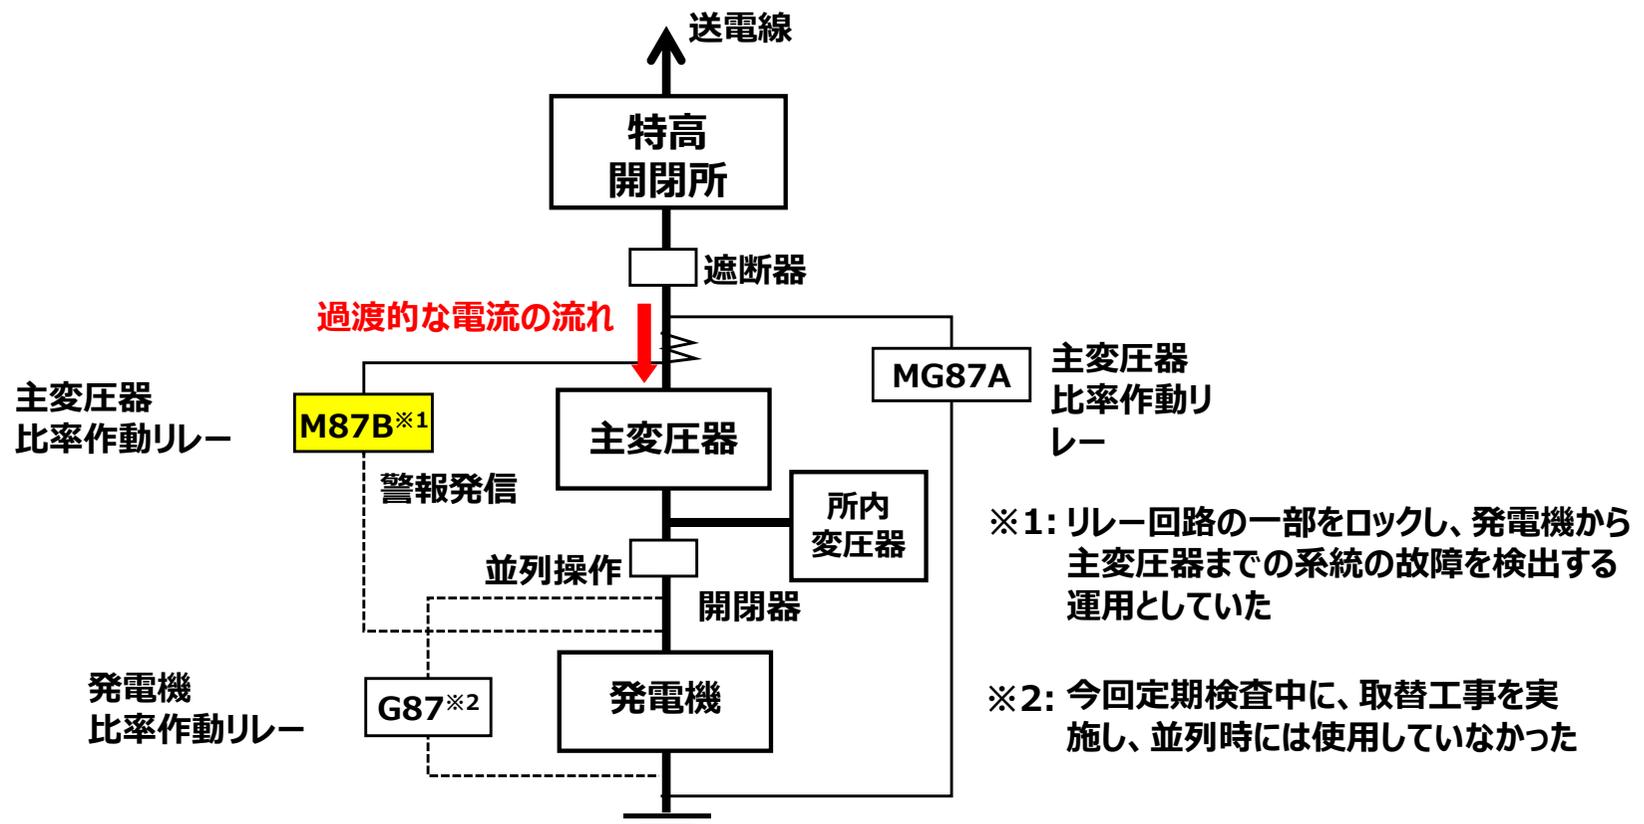
主変圧器比率作動リレー (M87B) が作動した原因

- 並列時に送電系統から発電機側に瞬時に流れる電流が、M87Bの設定値(30%)を超過 (35%の電流が流れた)
- 並列の際に過渡的に流れる電流の定量的な評価が行われておらず、定性的な評価でM87Bの設定値を決定していた

- 当該リレーの暫定的な設定値を、並列時の過渡的な電流増加を考慮した値に変更（30%→90%）

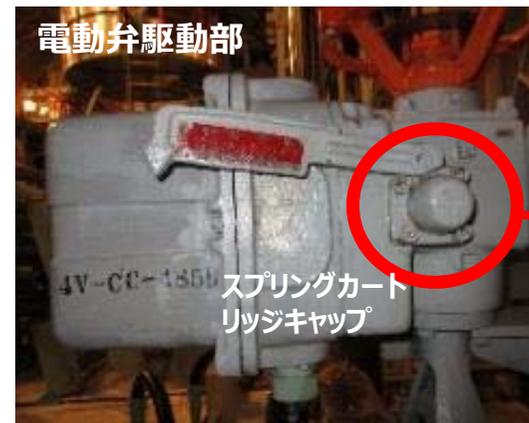
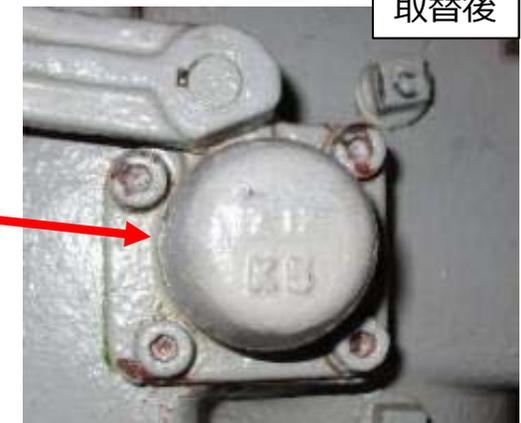
定期検査における点検において、電動弁駆動部のスプリングカートリッジキャップから油の微少な漏れが発見されたため、油漏れ部の拭き取りを実施。その後、継続的な油漏れは確認されなかったため、問題ないと判断。次回定期検査以降の取替えが推奨されていた。

処置内容：念のためガスケットの取替えを実施（実施済）
