# 運転・建設および廃止措置状況の概要

(平成 30 年 8 月 3 日～10 月 23 日)

平成 30 年 10 月 23 日  
福井県安全環境部  
原子力安全対策課

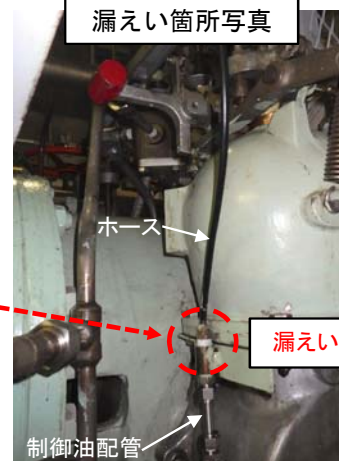
## 漏えい箇所写真

| 件<br>番 | 発電所名 | 件<br>名 | 国への<br>報告区分 |
|---|---|---|---|
| ① | 高浜発電所<br>4号機<br><br>発生<br>(H30. 8. 19)<br>終結<br>(H30. 8. 19)<br><br>[添付－2] | タービン動補助給水ポンプの運転上の制限の逸脱<br><br>・第21回定期検査中の8月19日8時11分頃、「タービン動補助給水ポンプ制御油圧力低」警報が発信した。現場確認の結果、床面に油が漏れていたため制御油ポンプを停止し、8時26分、保安規定に定める運転上の制限を満足していないものと判断した。<br>・調査の結果、同ポンプの制御油系統の油供給継手部パッキンが損傷していることを確認した。原因は、前回分解点検後の同継手部接続時に袋ナットを締めすぎたことによりパッキンが損傷し、その後のポンプ起動試験(1回/月)に伴う同系統内の圧力変動により損傷部分が拡大、漏えいに至ったものと推定された。<br>・対策として、当該パッキンを取替えた後、制御油ポンプの確認運転を行い、同日22時40分に運転上の制限を満足する状態に復帰した。また、同種の袋ナットの締め付けに関する具体的な方法等を作業手順書に反映した。 | — |

- ・当該漏えい箇所のパッキンを新品に取り替えた。
- ・制御油系統の配管とホース継ぎ手部を接続する袋ナットの締め付けに関する具体的な方法および注意事項について、作業手順書に反映した。

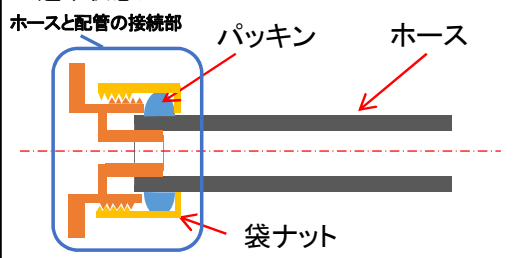
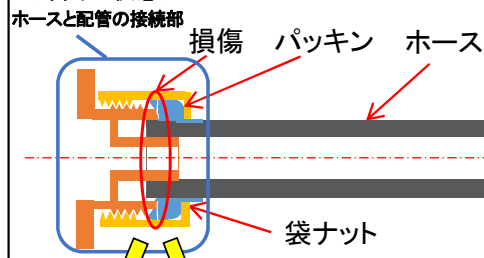
## 油漏えい推定メカニズム

- 袋ナットを締めすぎたことにより、袋ナット内でパッキンが損傷。
- その後の定期的なポンプ起動試験(1回/月)による圧力変動により、損傷部分が拡大し漏えいに至った。

タービン動補助給水ポンプの分解点検後に、制御油系統の配管とホース継ぎ手部を接続する際、袋ナットを締めすぎたことにより、パッキンが損傷し、その後の定期的なポンプ起動試験による圧力変動により、損傷部分が拡大し、漏えいに至ったものと推定した。

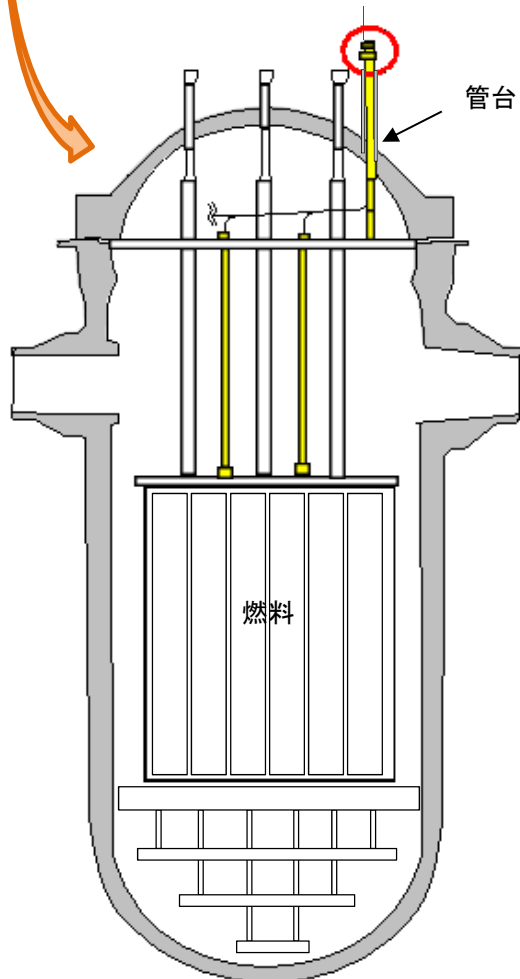
## 蒸気漏れ箇所

| 件<br>番 | 発電所名 | 件<br>名 | 国への<br>報告区分 |
|---|---|---|---|
| ② | 高浜発電所<br>4号機<br><br>発生<br>(H30. 8. 20)<br>終結<br>(H30. 8. 30)<br><br>[添付－3] | 原子炉容器上蓋の温度計引出管接続部からの蒸気漏れ<br><br>・第21回定期検査中の8月20日15時頃、関西電力社員が原子炉上部で原子炉起動前の巡視点検を行ったところ、原子炉内温度計の引出管の接続部から、僅かに蒸気が漏えいしていることを確認した。<br>・当該箇所の構成部品の点検を行った結果、パッキンにほう酸の析出痕および微小なへこみ(直径約0.3mm)が認められた。<br>・原因は、当該箇所の組立て作業時に、養生テープ表面に付着していた微小な異物がテープを取り外す際にパッキン装着部に混入し、パッキンの接触面に噛込んだことで微小なへこみが生じ、漏えいに至ったものと推定した。<br>・対策として、当該箇所のパッキンを新品に取り替えるとともに、当該箇所の組立て作業時に養生テープ表面の清掃を行うことを作業手順書に追記した。 | — |

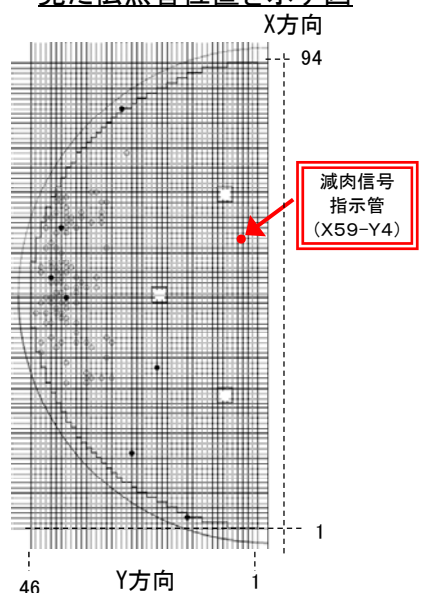
A—蒸気発生器(低温側)上部より見た伝熱管位置を示す図

異物混入による微小な減肉信号確認

- : 今回微小減肉指示が認められた位置 (1本)
- : 既施栓管(高温側管板部の応力腐食割れ) (7本)
- : 既施栓管(高温側管板部の応力腐食割れ以外) (102本)

- (1) 微小な減肉が認められたA-SGの伝熱管について、高温側および低温側管板部で閉止栓(機械式栓)を施工し、使用しないこととする。
- (2) 弁やストレーナの分解点検時に使用する機材や内部に立ち入る作業員の衣服等に異物の付着がないことを確認することを作業手順書に追記して、異物混入防止の更なる徹底を図る。

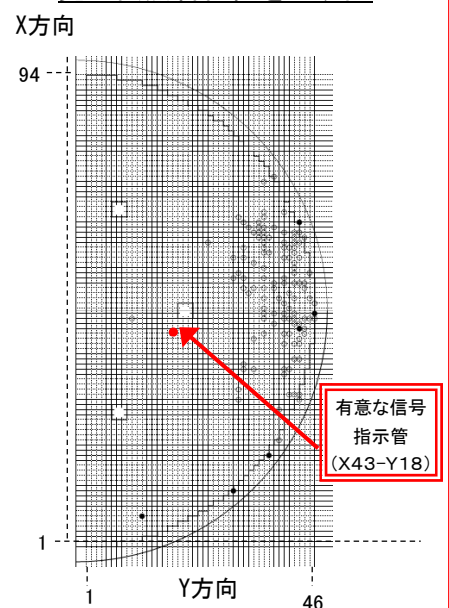
C—蒸気発生器(高温側)上部より見た伝熱管位置を示す図

| <p>③</p> | <p>高浜発電所<br/>3号機</p> <p>発生<br/>(H30. 9. 12)</p> <p>[添付－ 4]</p> | <p><b>蒸気発生器伝熱管の損傷等</b></p> <ul style="list-style-type: none"> <li>・第 23 回定期検査において、3 台ある蒸気発生器の伝熱管全数について、渦流探傷検査を実施したところ、C－蒸気発生器の伝熱管 1 本の高温側管板部に有意な欠陥信号が認められた。過去の調査等から、原因は、蒸気発生器製作時に伝熱管を管板部で拡管する際に発生した引張り残留応力と運転時の内圧とが相まって、伝熱管内面で応力腐食割れが発生・進展したものと推定された。</li> <li>・また、A－蒸気発生器の伝熱管 1 本に外面からの微小な減肉と見られる信号が認められたため、当該箇所を小型カメラで点検したところ、伝熱管外面に微小な摩耗痕が確認された。このため、金属片と想定される何らかの異物が入り込み、運転中に繰り返し伝熱管に接触したことで摩耗減肉が発生したと推定された。異物は、主給水系統のストレーナ等の分解点検時に作業員の衣服等に付着していた可能性があり、前回定期検査時に配管内に混入したものと推定された。</li> <li>・対策として、当該伝熱管それぞれに施栓を実施し使用しないこととする。また、ストレーナ等の分解点検時に内部に立ち入る作業員の衣服等への異物付着の有無を確認することを作業手順書に追記する。</li> </ul> | <p>法律</p> |

- : 有意な信号指示管 (1本)
- : 既施栓管(高温側管板部の応力腐食割れ) (6本)
- : 既施栓管(高温側管板部の応力腐食割れ以外) (113本)

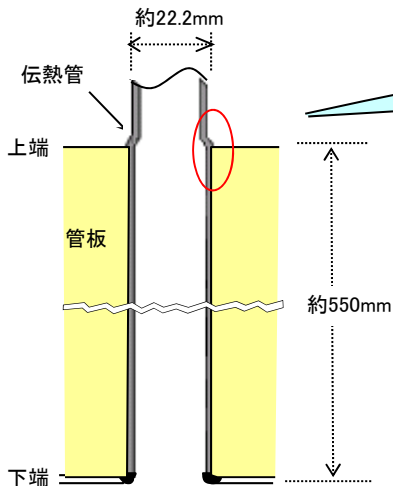
### 信号指示の位置

信号指示位置は22ピッチローラ拡管上部部であった

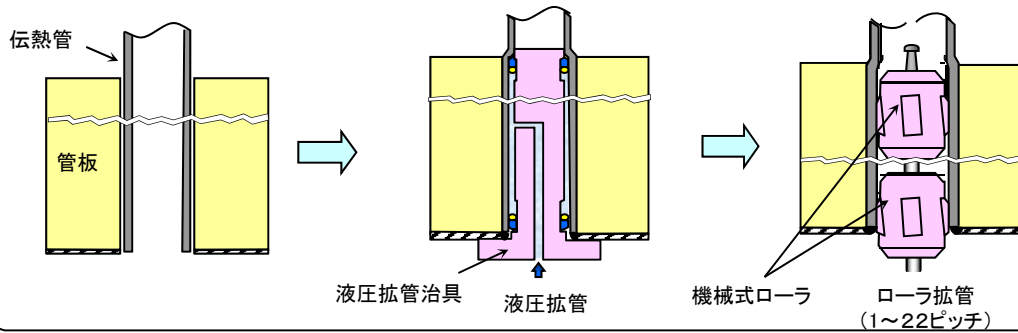
### 蒸気発生器製造時の管板部の伝熱管拡管方法

管板部でローラ拡管する際、伝熱管内面で局所的に引張り残留応力が発生

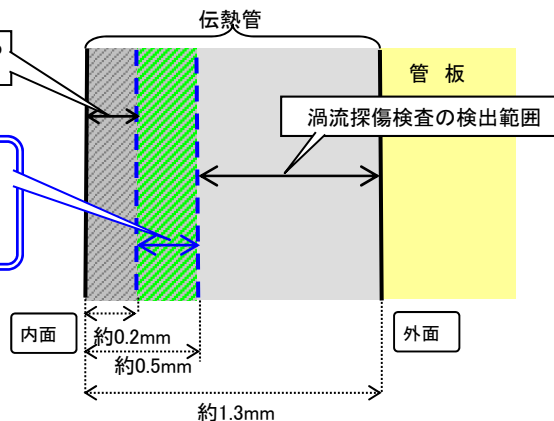
#### ショットピーニングによる圧縮応力付与範囲

この範囲に、応力腐食割れの先端があった場合、割れが進展し、顕在化する可能性がある

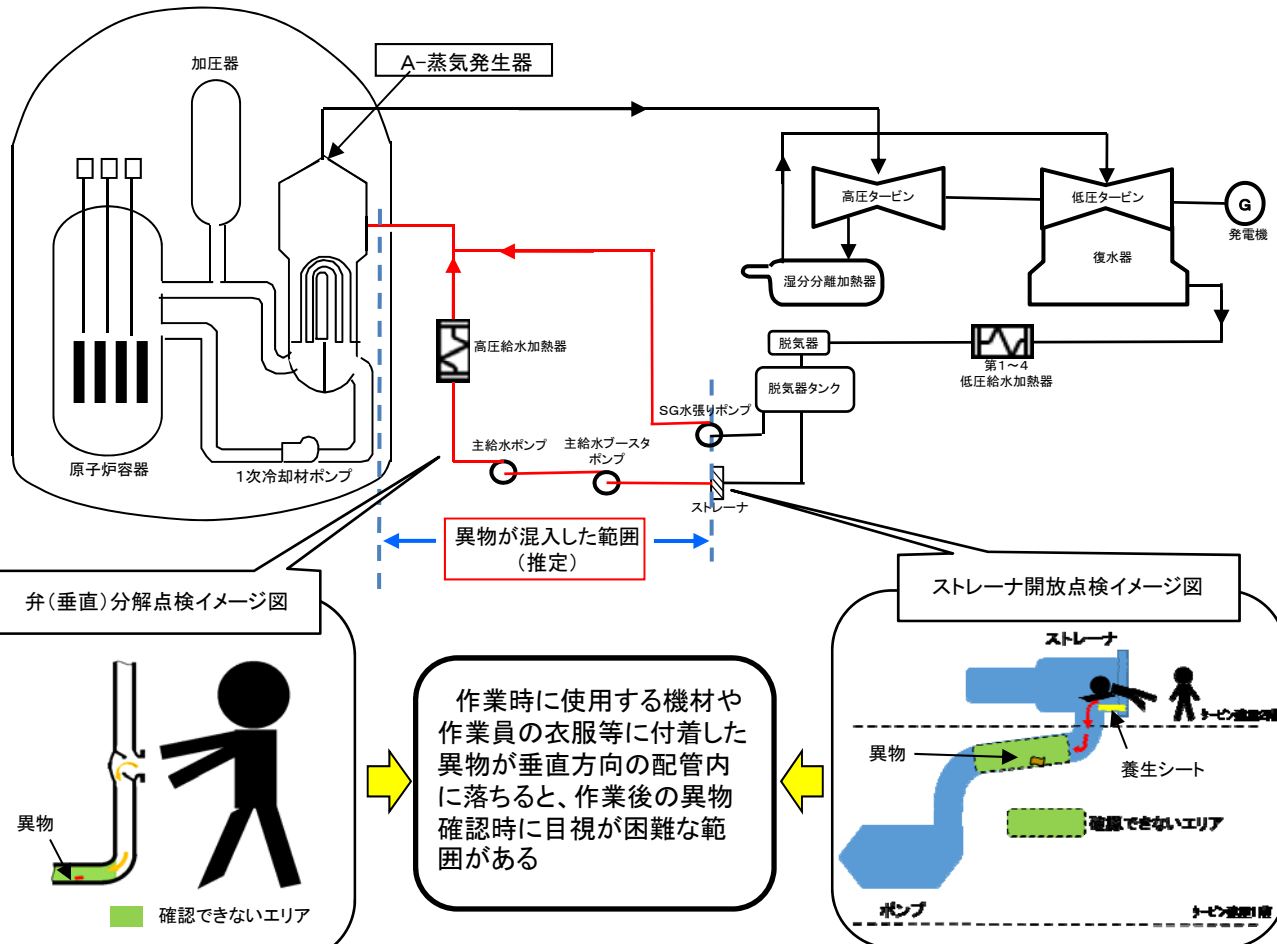
## 外面減肉の要因となった異物混入の調査結果

伝熱管に外面減肉を生じさせた異物は、前回の定期検査(第22回)の作業で2次系に混入した後、蒸気発生器内に流入し、当該部に入り込んだ可能性が高いと考えられる。

なお、今回の定期検査において、主給水系統のうち主給水ブースタポンプ入口のストレーナからSGまでの範囲で弁等の分解点検を実施した箇所について内部点検を行い、目視確認が困難である範囲についてはファイバースコープにより、異物がないことを確認した。

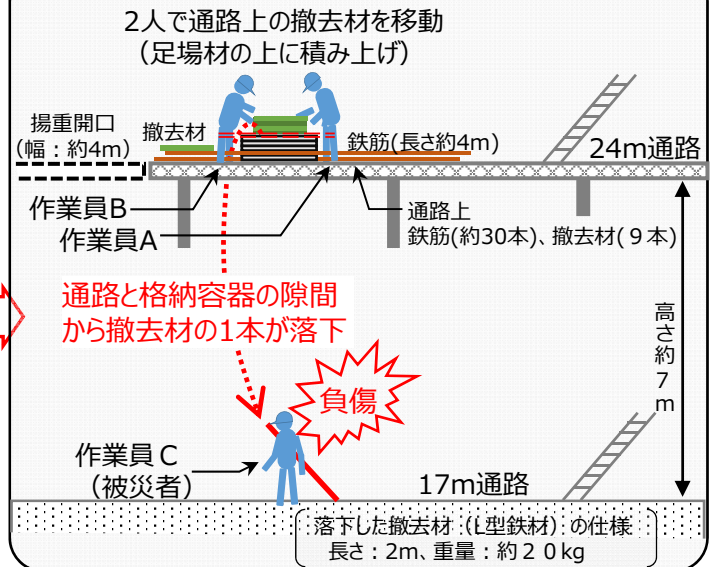
## 被災状況（イメージ図）

| 事象概要 | <p>定期検査中の 10 月 6 日 11 時頃、1 号機格納容器アニュラス内（管理区域）において、協力会社作業員が、格納容器の外壁下部補強工事で使用する鉄筋を搬入し仮置きする作業を実施していたところ、約 7 m 上の通路から落下してきた鉄材（L 型：9 cm×9 cm×2 m、約 20kg）が当たり負傷した。病院で診察を受けた結果、約 2 ヶ月の加療が必要と診断された。</p> <p>作業状況を確認したところ、工事で使用する鉄筋を約 7 m 上の通路へ吊り上げ仮置きする作業を行っていた。同通路には、前日までの作業で発生した撤去材（足場材、L 型鉄材、H 型鋼材）等が既に置かれており、当日搬入する鉄筋を置く場所が不足していた。このため、通路上にいた作業員 2 名が、撤去材を足場材の上に移動させた際、L 型鉄材 1 本が滑り落ち、格納容器と通路との隙間（10cm）から階下へ落下し、被災者に当たった。</p> | | | |

鉄筋の仮置き場所確保のため、前日までの作業により発生した撤去材を移動したところ、格納容器と通路との隙間からL型鉄材が落下し、階下の作業員に当たり被災したものと推定された。

- 資機材を仮置きする際には、事前に資機材の保管場所等の計画を作成することや、作業責任者が現場を確認した結果を踏まえ作業開始の判断を行うことを作業計画書に明記した。  
また、これらについて、請負工事の注意事項を定めた社内規定に追記した。
- なお、アニュラス内の格納容器と通路との隙間については養生材にて閉鎖した。

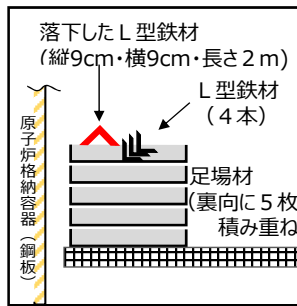
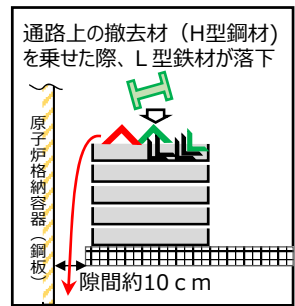
撤去材（L型鉄材・H型鋼材）とは、内壁の増厚に支障となる通路・階段等を壁から取り外し、解体した状態でアニュラスから搬出するため、一時仮置きしているもの
