# 美浜、大飯、高浜発電所の状況等について

2026年 7月 30日

関西電力株式会社

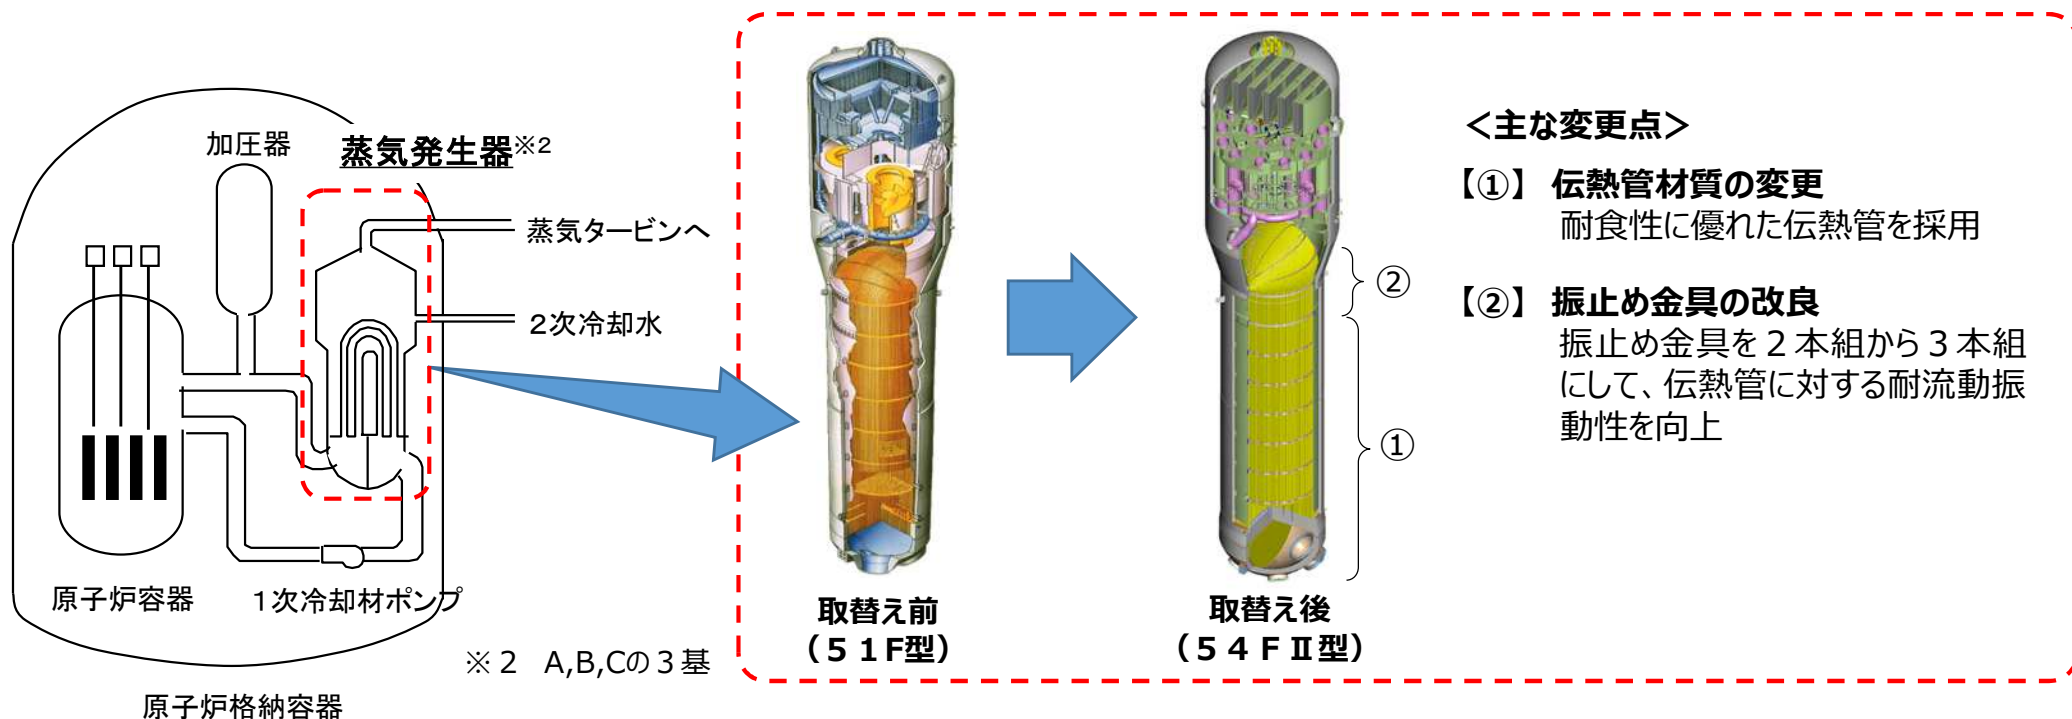
## ＜蒸気発生器の取替え＞

- 第12回定期検査（2000年）において、蒸気発生器伝熱管の渦流探傷検査を実施した結果、内面きずとみられる有意な信号指示が認められ、その原因は応力腐食割れ（以下、「PWSCC」という。）によるものと推定した。
- 第13回定期検査（2001年）において、同様の事象が認められたことからショットピーニング※<sup>1</sup>を実施した。
- 応力緩和効果はあったものの、現在までに断続的にPWSCCが発生したことから、国内外で採用実績のある最新設計の蒸気発生器に取り替えることとした。

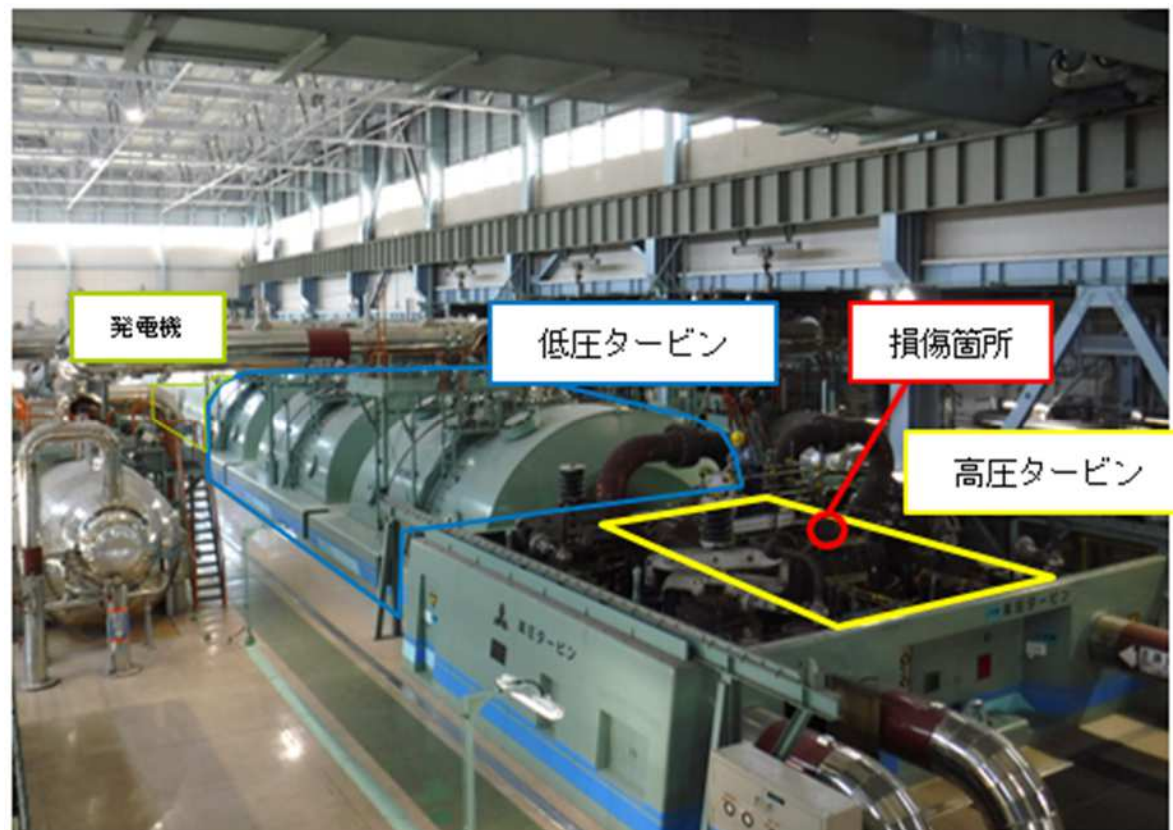
<現地写真>

- 美浜 3 号機（定格熱出力一定運転中）において、5 月 8 日 0 4 時 0 8 分に「高圧車室上下部メタル温度差大（－側）※1」の警報が発信した。
- 0 4 時 1 0 分頃に運転員がタービン建屋内の監視カメラで状況を確認したところ、高圧タービン周辺より蒸気が漏れていることを確認したため、0 4 時 2 4 分に原子炉を手動停止した。
- その後、0 4 時 4 3 分に蒸気の漏れが停止していることを確認した。

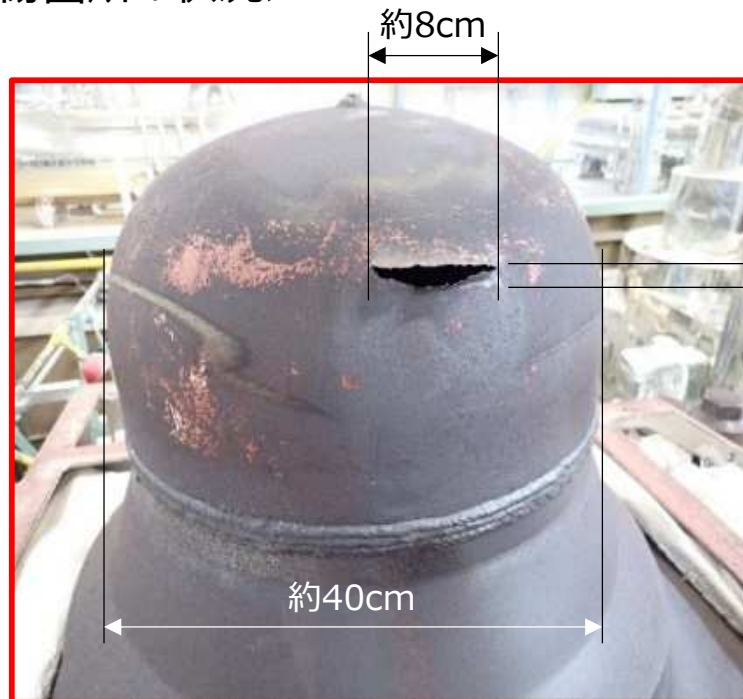
＜ 调速機側 閉止キャップ ＞

- 高圧タービン車室※2 上部の外面目視点検の結果、2 つある上部車室閉止キャップのうち、调速機側の閉止キャップの母材に縦約 1 cm、横約 8 cm の損傷があることを確認した。
- 当該閉止キャップの肉厚測定（超音波計測）の結果、損傷箇所を中心に周辺の厚さよりも薄く、最も薄い箇所は約 1mm となっていた。（発電機側の閉止キャップにおいても、薄くなっている箇所があることを確認）
- 当該閉止キャップの内面目視点検の結果、表面荒れがあることを確認したが、車室本体部で認められるようなクレーター状の減肉は認められなかった。

目視点検にて調速機側の上部車室閉止キャップ内の表面荒れを認識していたが、車室本体部にクレーター状の減肉が多く見られており、減肉は周囲と比べてくぼんだ形状になり視覚的に確認できると考えていたことから、表面荒れを重要な劣化情報（減肉）として捉えることができなかった。

調速機側の上部車室閉止キャップ内の表面荒れについては、クレーター状の減肉として顕在化すると考えていたため、クレーター状の減肉を管理することで問題ないと考えていた。

- キャップ部を含む高圧タービン排気室内の蒸気は、湿分を含み速度が速く、流れ加速型腐食（FAC）による減肉が進行し損傷に至った。
- キャップ内面の目視点検で確認していた表面荒れは、減肉を示す劣化情報として認識せず、減肉の進行を適切に把握できなかった。

- 閉止キャップについて、内面にステンレス鋼を溶接で肉盛りした耐食性を高めたものに取り替える。
- 目視点検について、スケッチに加え、画像データを残すなど記録方法を見直し、設備の状態変化を客観的に把握することで判断プロセスを明確にする。
- 減肉に対する着眼点などを規定した目視点検のガイドラインを制定し、本事例を題材とした教育を実施する。

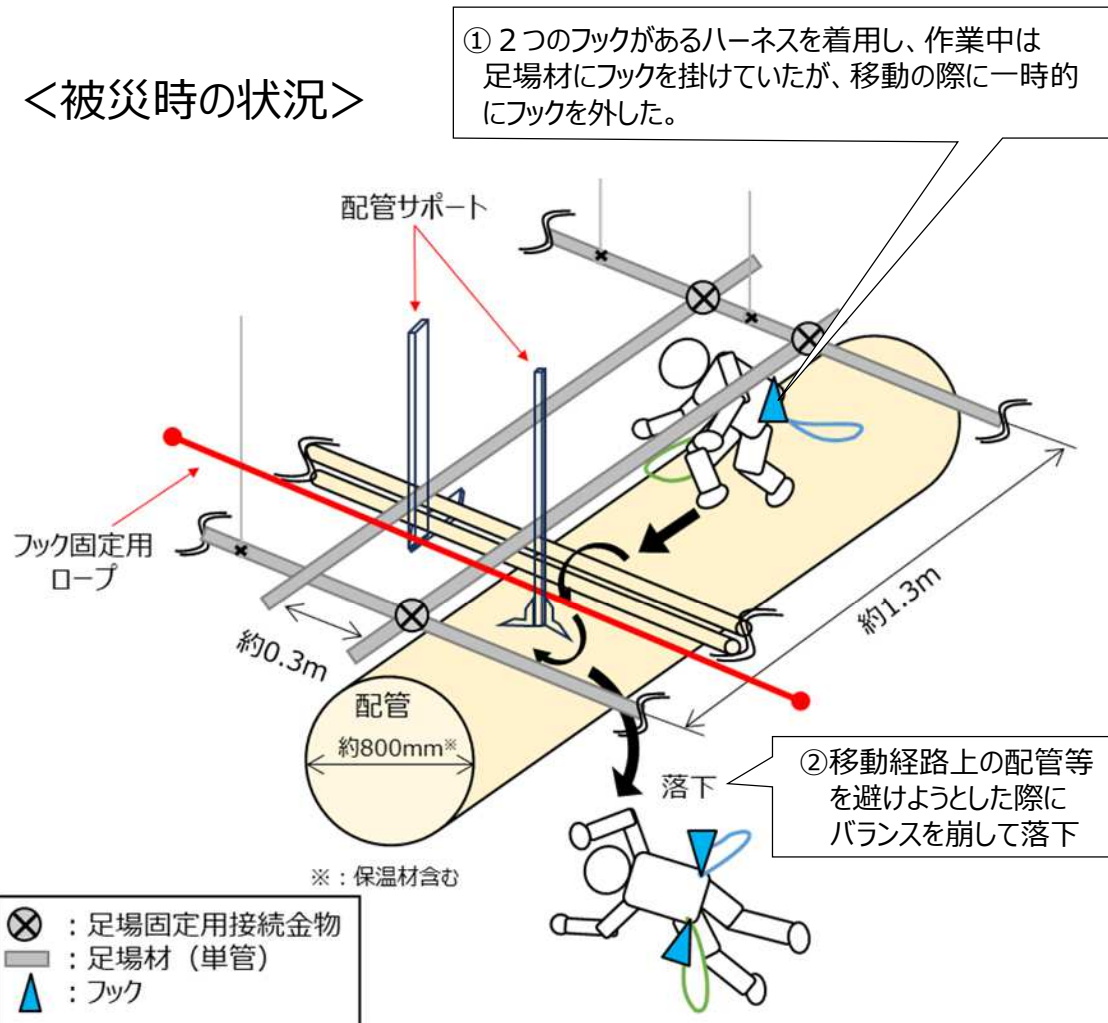
## ＜被災時の状況＞

- 第29回定期検査中の7月21日10時50分頃、タービン建屋2階（管理区域外）にて、協力会社作業員が足場組立作業中に配管上（高さ約3m）を移動していたところ、バランスを崩して床面に落下し負傷した。

当該作業員は、2つのフックがあるハーネスを使用していたが、常にいずれか一方のフックを固定用ロープなどに掛けた状態とすべきところ、一時的に両方のフックを外した状態で移動し、バランスを崩したことで落下した。

- 高所作業時は、ハーネスのフックを必ず先掛けするよう周知する。
- 落下災害の体感研修を定期的の実施し、落下の危険性に対する意識を高める。
- 移動時のフックの掛け替え頻度を減らすため、移動範囲を考慮した位置に固定用ロープを設置する。
