# 発電所の運転・建設および廃止措置状況の概要

(令和 8 年 7 月 31 日～10 月 27 日)

令和 8 年10月27日  
福井県防災安全部  
原子力安全対策課

### (3) 令和8年度の実浜・大飯発電所における原子炉停止について

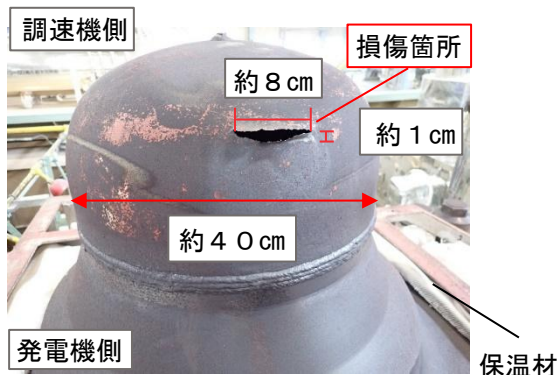
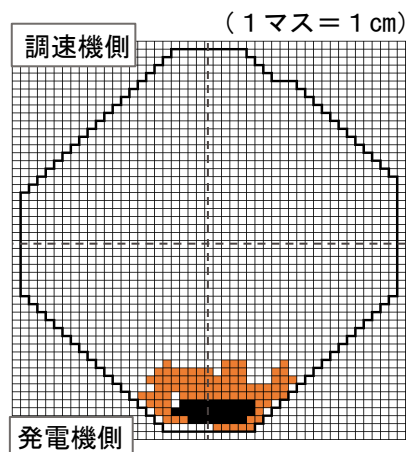
### ●調速機側閉止キャップ

当該閉止キャップの肉厚測定を実施した結果、損傷箇所を中心に周辺の厚さよりも薄くなっており、最も薄い箇所は約1mmとなっていた。

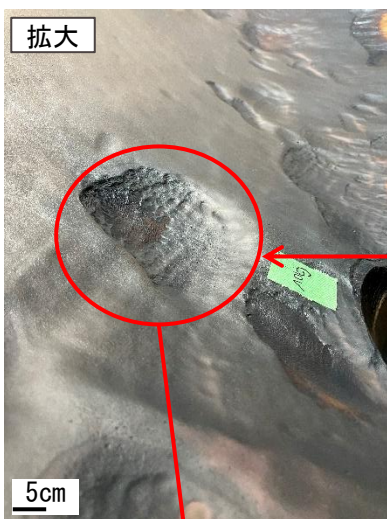
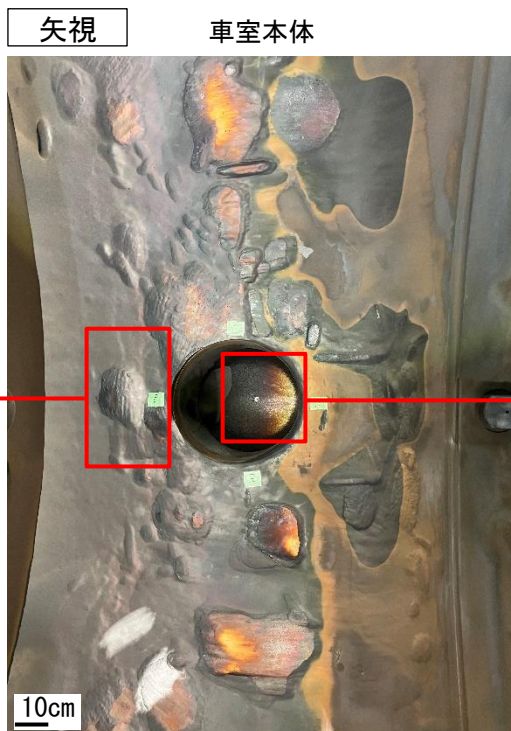
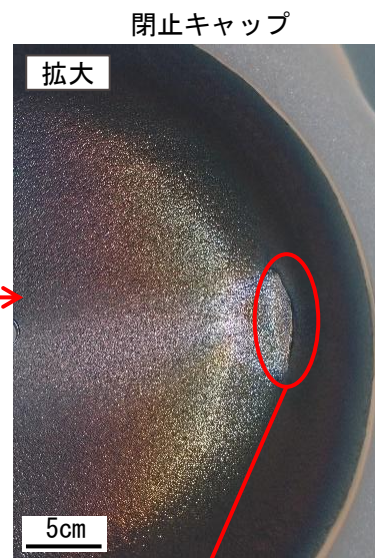
### ●調速機側閉止キャップ

クレーター状の減肉

損傷箇所

当該閉止キャップの内面に表面荒れがあることを確認した。  
また、車室内では、これまでの内面目視点検において、クレーター状の減肉があることを確認している。

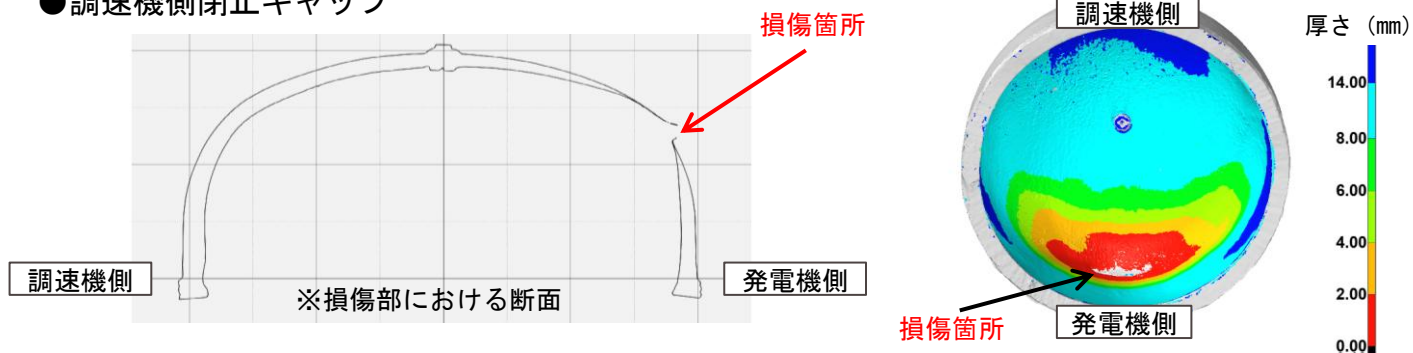
#### ●調速機側閉止キャップ

当該閉止キャップの形状計測（3D計測）を実施した結果、発電所での肉厚測定結果と同様に、損傷箇所を含むキャップの湾曲部において周辺部に比べて肉厚が薄くなっていることを確認した。

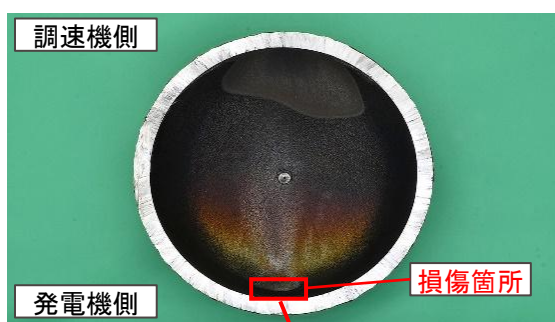
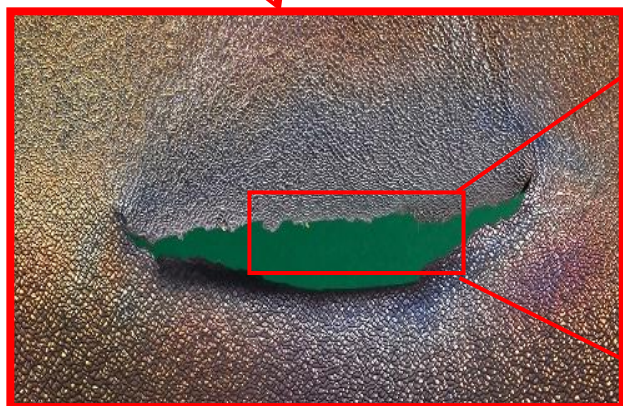
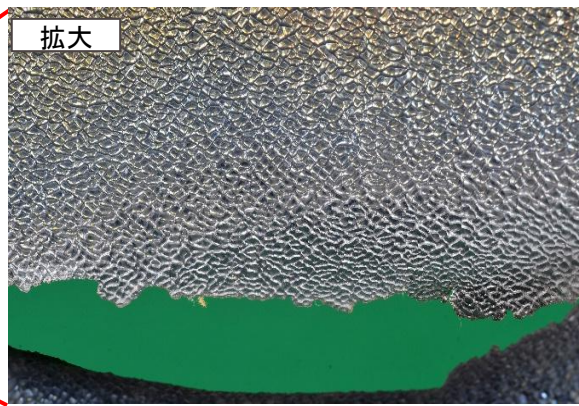
#### ●調速機側閉止キャップ

| 原因 | <p>当該閉止キャップの内面において、高温高圧の蒸気による流れ加速型腐食が発生し、内面から外面に向けて減肉が進行したことで、損傷に至ったと推定した。</p> <p>また、当該閉止キャップの減肉の進行を適切に把握できなかったことについて、高圧タービン車室内の腐食は、クレーター状で進行するものと認識していたため、当該閉止キャップ内面の荒れを減肉の進行とは捉えず、クレーター状の減肉のみを管理すれば問題ないと判断していたことが原因であると推定した。</p> | | | |

当該閉止キャップの内表面で流れ加速型腐食（FAC）で一般的に見られる鱗片状模様を確認した。

| 対策 | <ul style="list-style-type: none"> <li>・上部車室閉止キャップ（発電機側、調速機側）について、内面にステンレス加工を施し、耐腐食性を向上させた閉止キャップに交換する。</li> <li>また、今後は、閉止キャップを高圧タービン車室内面とは別の管理対象とした上で、目視点検の記録を画像でも保存するなど、減肉状態を把握・判断できるようにする。</li> <li>・目視点検の着眼点などを整理したガイドラインを制定するとともに、工事担当者を対象に、本事例を題材として、教育（事例研修）を実施する。</li> <li>・美浜 3 号機、高浜 1～4 号機、大飯 3、4 号機における高温・高圧の蒸気や水が流れる全ての機器を対象に、保全が適切に実施されていることを改めて確認する。</li> </ul> | | | |

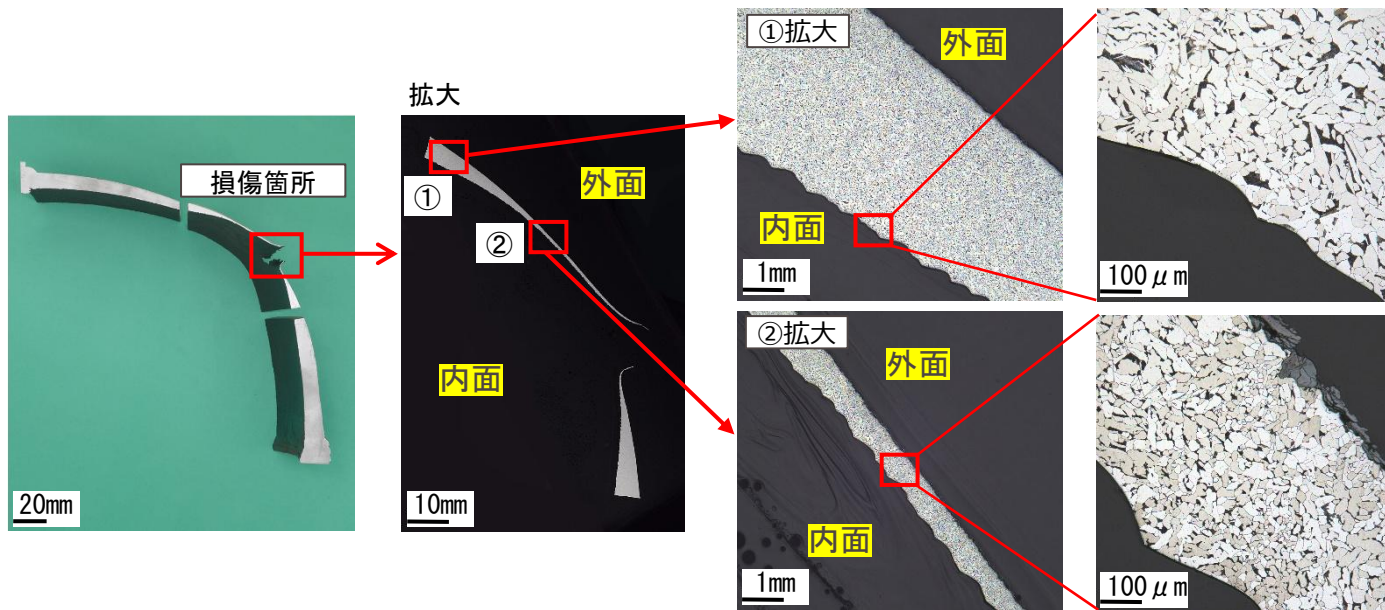
光学顕微鏡による断面観察

光学顕微鏡により当該閉止キャップの断面観察を実施した結果、損傷箇所周辺の内表面に流れ加速型腐食（FAC）の特徴である波状の減肉形状を確認した。一方で、損傷箇所周辺には、液滴衝撃エロージョンに見られる鋸刃状の減肉形状や応力腐食割れによる亀裂等は確認されなかった。

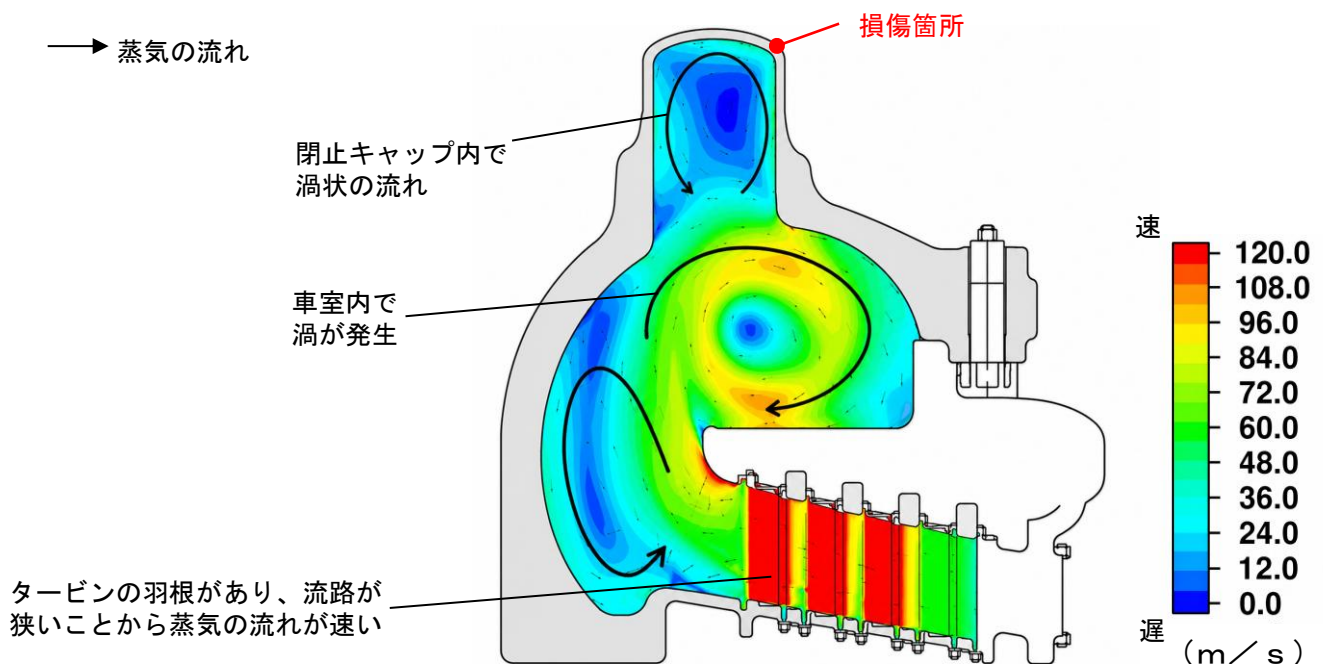
### ●調速機側閉止キャップ

高圧タービン車室内に流れる蒸気の温度や流速、湿り度などの運転条件をもとに流動解析を実施した結果、当該閉止キャップ内には、高温の湿った蒸気により流速約40 m/sの渦状の流れが生じ、流れ加速型腐食（FAC）が発生する可能性があることを確認した。

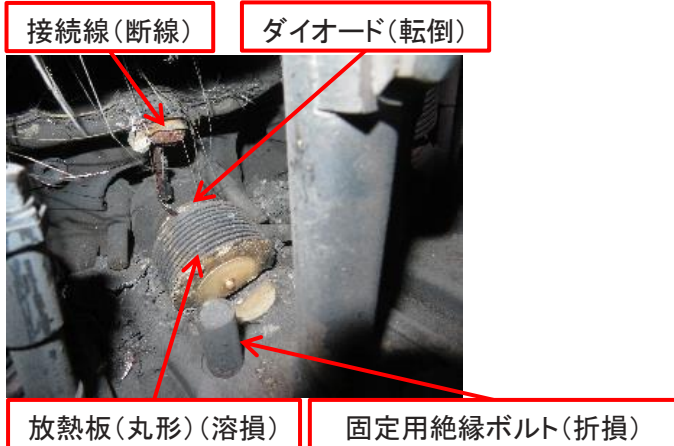
### <接続線の断線等>

| 事象概要 | <p>定格熱出力一定運転中の令和 8 年 8 月 8 日 23 時 56 分に「界磁喪失」警報<sup>※1</sup>が発信し、発電機および原子炉が自動停止した。</p> <p>現場点検の結果、励磁機<sup>※2</sup>内の回転整流器<sup>※3</sup>において、ダイオードモジュール<sup>※4</sup>の 1 つに、放熱板<sup>※5</sup>の溶損、ダイオードの転倒、固定用絶縁ボルトの折損および接続線の断線があることを確認した。また、近接するダイオードモジュールの一部に損傷があること、回転整流器の周辺に黒い付着物が飛散していること、保護用ヒューズ<sup>※6</sup>全 72 個のうち 36 個の動作（溶断）を確認した。</p> <p>励磁機を工場に搬送し詳細調査を実施した結果、放熱板や絶縁板等の溶損のほか、絶縁板に粉じんが堆積していることなどを確認した。</p> <p>成分分析の結果、黒い付着物は、回転整流器内部品と同一成分であることや、粉じんの成分は、励磁機外から流入するタービン建屋内の空気中の粉じんと共通しており、いずれも導電性を有していた。</p> <p>作業員への聞き取り調査の結果、定期点検に合わせて回転整流器内部の清掃を実施していたものの、放熱板周辺の絶縁部は狭く、粉じんをすべて除去することは困難であることを確認した。また、回転整流器周辺の観察により、軸接地検出ブラシの一部欠損を確認するとともに、回転整流器内部の空気の流れ（流動解析）を実施した結果、励磁機に取り込まれたタービン建屋内の空気が、ダイオードモジュールに向かって流れ、絶縁板付近で流速が低下することを確認した。</p> <p>なお、本事象による環境への放射能の影響はない。</p> <p>※1 発電機内の磁界が失われた際に発信する警報</p> <p>※2 発電機に磁界を発生させるための装置</p> <p>※3 励磁機でつくられた交流の電気を直流の電気に変換する装置</p> <p>※4 交流を直流に変換するため、電流を一方にのみ流す半導体素子（ダイオード）と放熱板等を一体化した部品</p> <p>※5 ダイオードで発生する熱を逃がすための部品</p> <p>※6 過大な電流が発生した際に回路を遮断し、機器を守る保護部品</p> | | | |

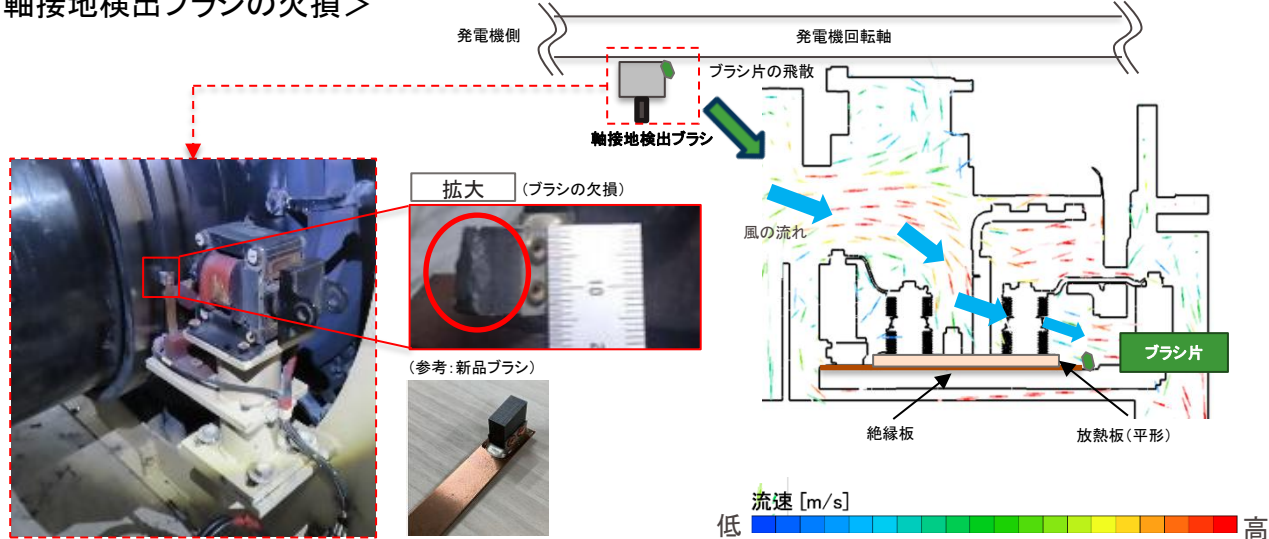
### <軸接地検出ブラシの欠損>

| 原因 | <p>励磁機外から流入するタービン建屋内の空気中に含まれる導電性の粉じんが、放熱板周辺の絶縁部に付着し徐々に堆積した。そこに、軸接地検出ブラシの欠損により生じた導電性のブラシ片が回転整流器内へ流入し、付着したことで絶縁が損なわれ、放熱板と整流器ホイール間で絶縁部の表面に沿って放電が起これ、短絡が発生したものと推定した。</p> <p>その後、短絡に伴うアーク放電により、回転整流器の内部部品が溶け、導電性を有する物質が飛散・付着することで短絡箇所が拡大した結果、複数の保護用ヒューズが動作し、発電機の界磁喪失に至ったものと推定した。</p> | | | |

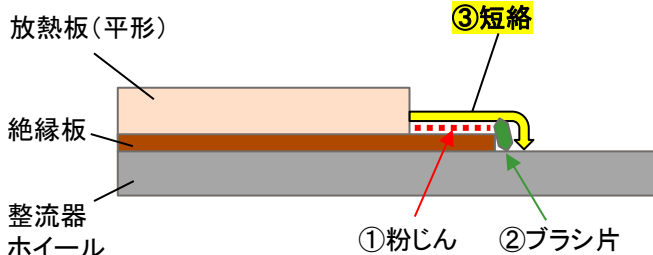
## 推定原因

- ① 励磁機外から流入するタービン建屋内の空気中に含まれる導電性の粉じんが、放熱板(平形)周辺の絶縁部に付着し徐々に堆積した。
- ② 軸接地検出ブラシの欠損により生じた導電性のブラシ片が回転整流器内へ流入し、付着したことで絶縁が損なわれた。
- ③ 放熱板(平形)と整流器ホイール間で絶縁部の表面に沿って放電が起こり、短絡が発生した。

その後、短絡に伴うアーク放電により、回転整流器の内部部品が溶け、導電性を有する物質が飛散・付着することで短絡箇所が拡大した結果、複数の保護用ヒューズが動作し、発電機の界磁喪失に至った。

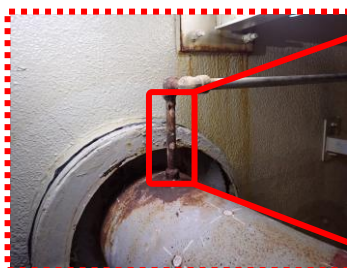
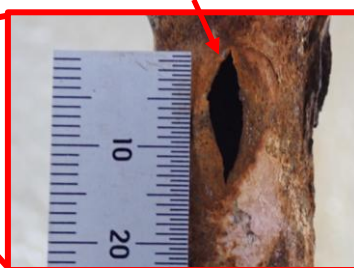
## (保温材取外し後)

| 原因 | <p>当該配管に貫通穴が生じた原因は、2010 年（平成 22 年）の工事に伴い、保温材とカバーを新たに取り付けた際に、当該カバーを上下逆に取り付けたことで、当該カバーの合わせ面から雨水が浸入する状態となり、その後のプラント停止期間中に配管の外面腐食が進行し、貫通に至ったと推定した。</p> | | | |

貫通穴: 縦約14mm×横約4mm

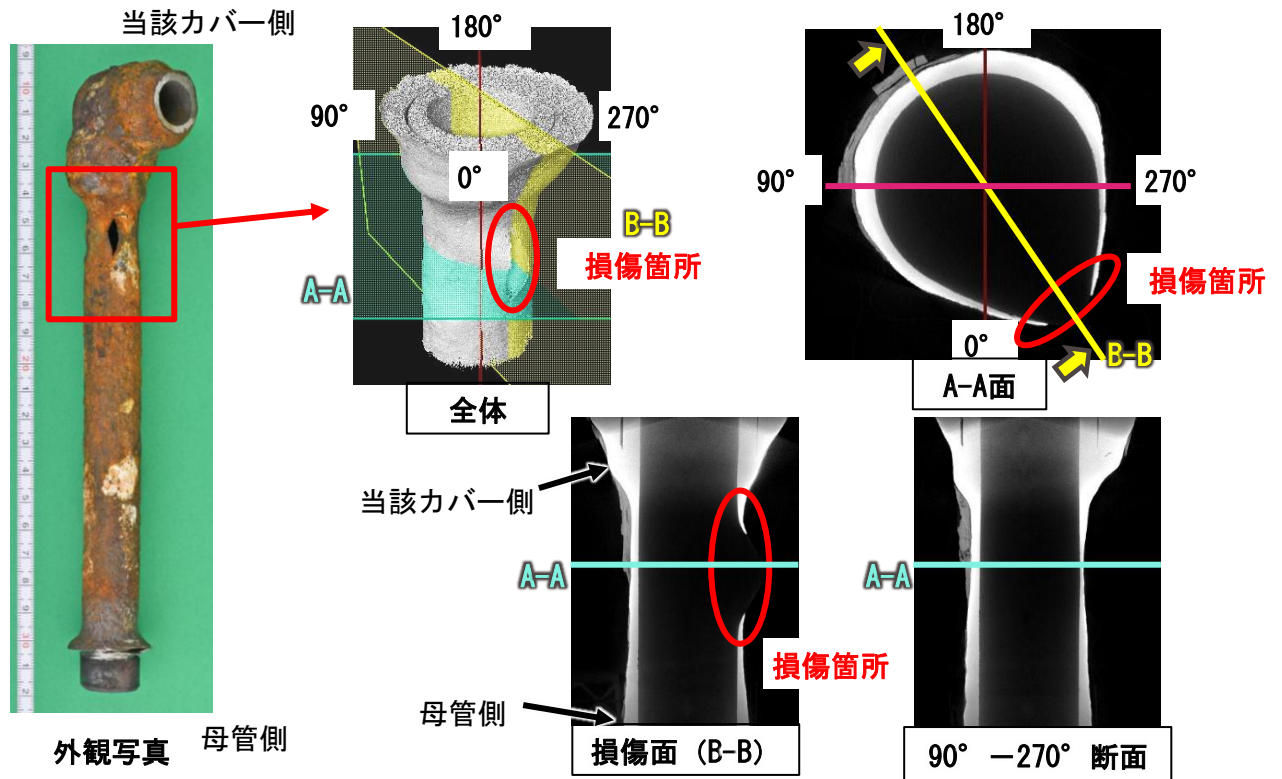
## <断面観察結果>

- 当該配管（炭素鋼箇所）を切り出し、断面観察した結果、外面側に凹凸があり、貫通穴の周辺で肉厚が薄くなっていることを確認した。
- 一方、内面側には、凹凸や腐食は確認されなかった。

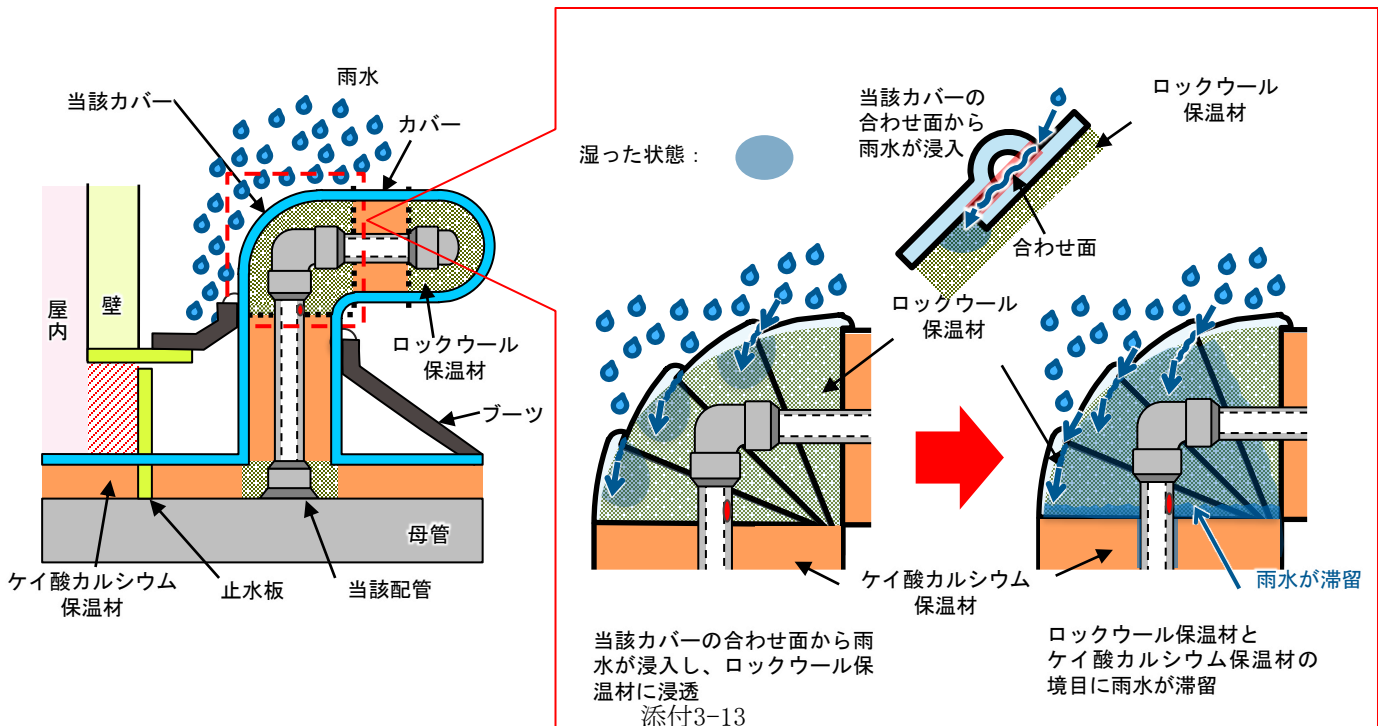
## <損傷メカニズム>

- 当該カバー内に浸入した雨水は、プラント運転中は配管表面の温度が高いため蒸発しやすい一方、プラント停止中には蒸発しにくく、ケイ酸カルシウム保温材の上部に滞留したと考えられる。このため、貫通穴が生じた箇所の周辺では、配管外面が湿った状態となり、腐食が進行したものと推定した。
