資料編

原子力発電所の主な事故

(1) 美浜発電所3号機2次系配管破損事故

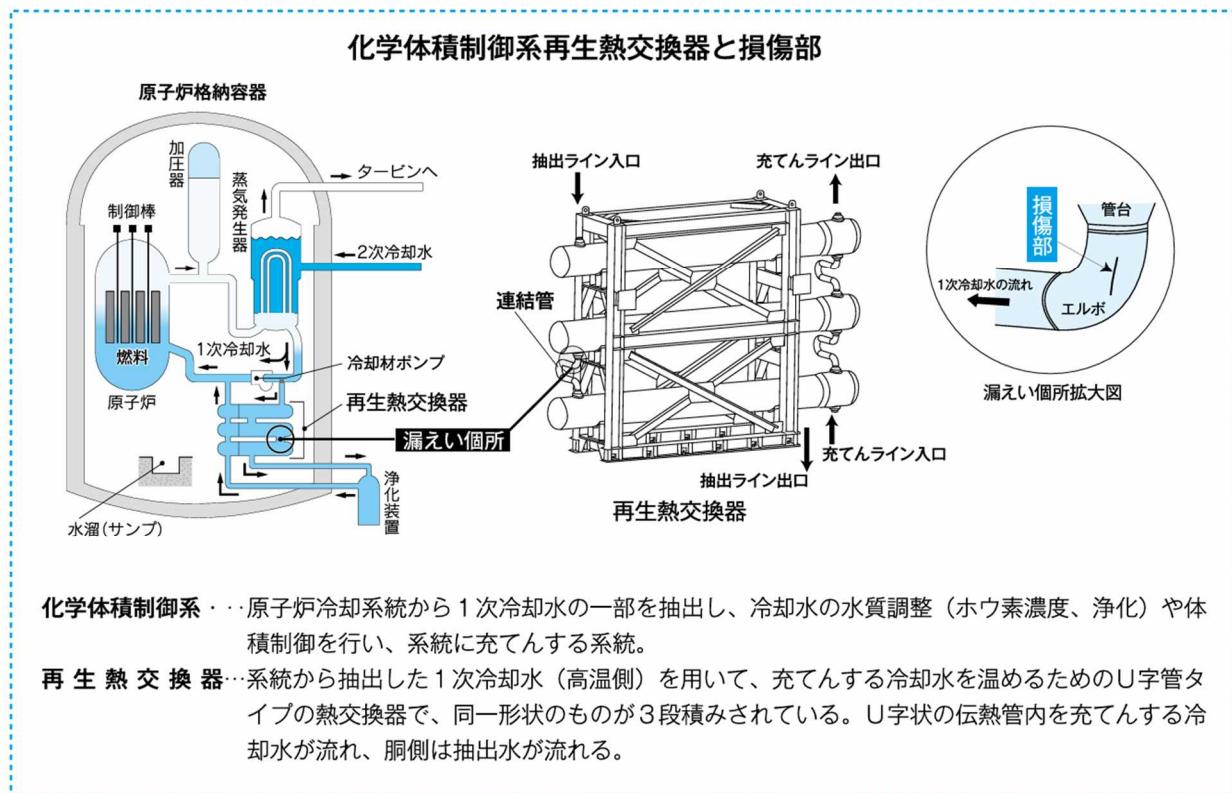
1999年7月12日6時5分、定格電気出力で運転中のところ、原子炉格納容器内の火災報知器が発報するとともに、格納容器サンプ水位上昇率異常高警報等の発信および充てん流量の増加が確認されたことから1次冷却水が漏えいしていると判断した。このため6時24分から出力降下を開始、6時48分に原子炉を緊急停止した。原子炉停止後、1次冷却水の圧力と温度の降下操作を行い、格納容器内に立ち入り、化学体積制御系再生熱交換器の連絡配管の曲げ部において漏えいが確認されたことから、20時16分に漏えい個所の前後弁を閉止し漏えいを停止した。

連絡配管と熱交換器胴について、原因調査を実施した結果、連絡配管のエルボ部に貫通割れを含め12箇所、熱交換器胴の抽出水出口近傍に多数の割れを確認した。また、流動模擬試験（モックアップ試験）、応力解析等を実施し、損傷メカニズムを検証した。その結果、割れの原因是再生熱交換器の内部構造に起因し、熱交換器出口近傍で内筒を流れる低温水と内筒をバイパスして流れる高温水が周期的に変動することにより高サイクル熱疲労が発生したものと推定された。

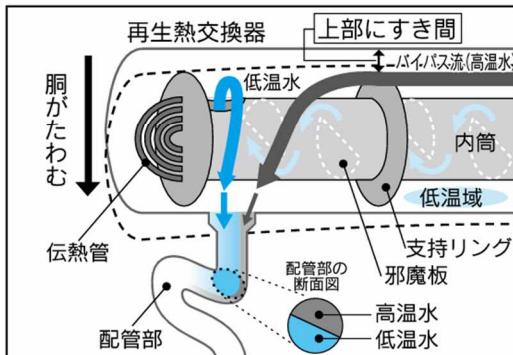
図1 上部にすき間が大きい場合

- 本体胴と指示リングのすき間が上にある場合は、バイパス流は上部を流れるが、下部は流れなく低温となり本体胴が熱収縮して下向きにたわむ。(図1)
- これにより上のすき間が小さくなり、バイパス流は下部のすき間を流れる。このため上下の温度差がなくなり、たわみがもどに戻り、上のすき間が大きくなる。(図2)
- この変化が周期的に発生していたと推定。

これを受けて、日本原子力発電㈱は、1999年11月27日からの敦賀発電所2号機の第10回定期検査で、内筒のない再生熱交換器に一式取り替えるとともに、同機で該当する第三種管の溶接部について超音波探傷検査を実施した。また、格納容器内に監視カメラを9台増設して、漏えい個所の早期特定を図るほか、漏えい量を抑えるため、配管の隔離や原子炉の早期停止、早期冷却など、運転手順書を見直した。

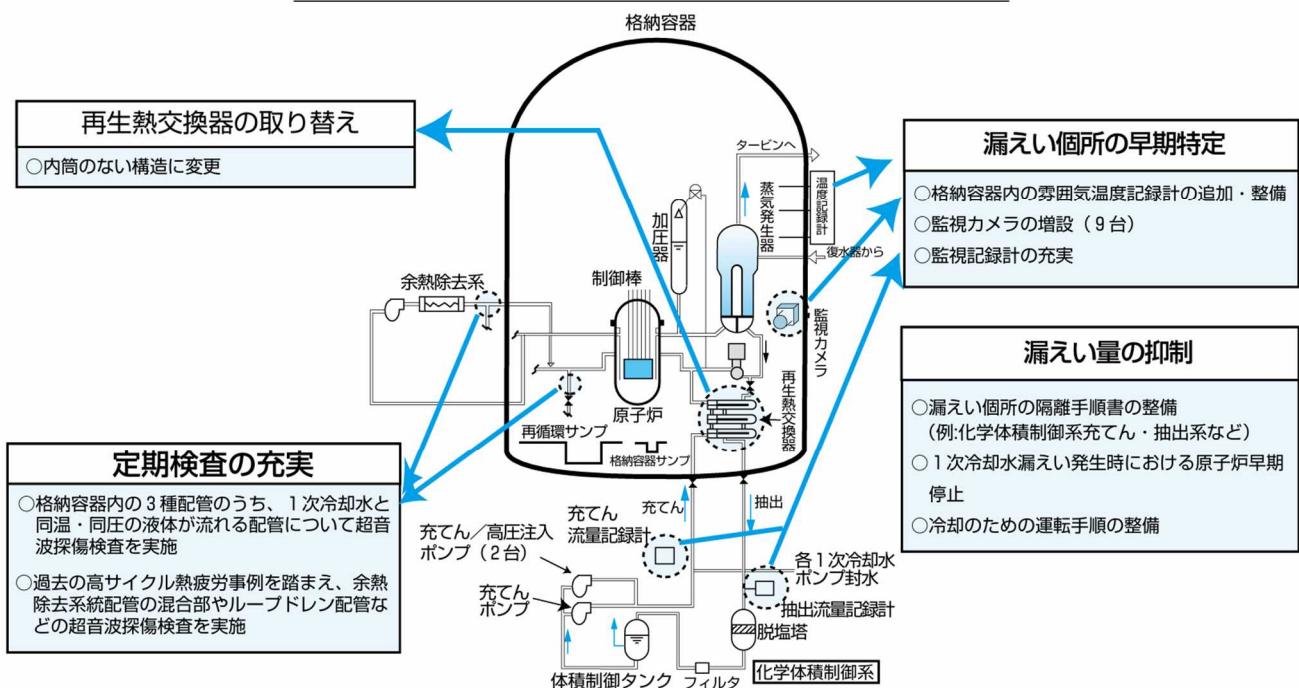
敦賀発電所 2号機 1次冷却水漏えい事故 再発防止対策の概要

報告では、化学体積制御系再生熱交換器の連絡配管で発生した割れは、内筒型再生熱交換器の内部構造に起因した高サイクル熱疲労が原因と判明し、国は高サイクル熱疲労に対する設計審査の充実を図ることとした。

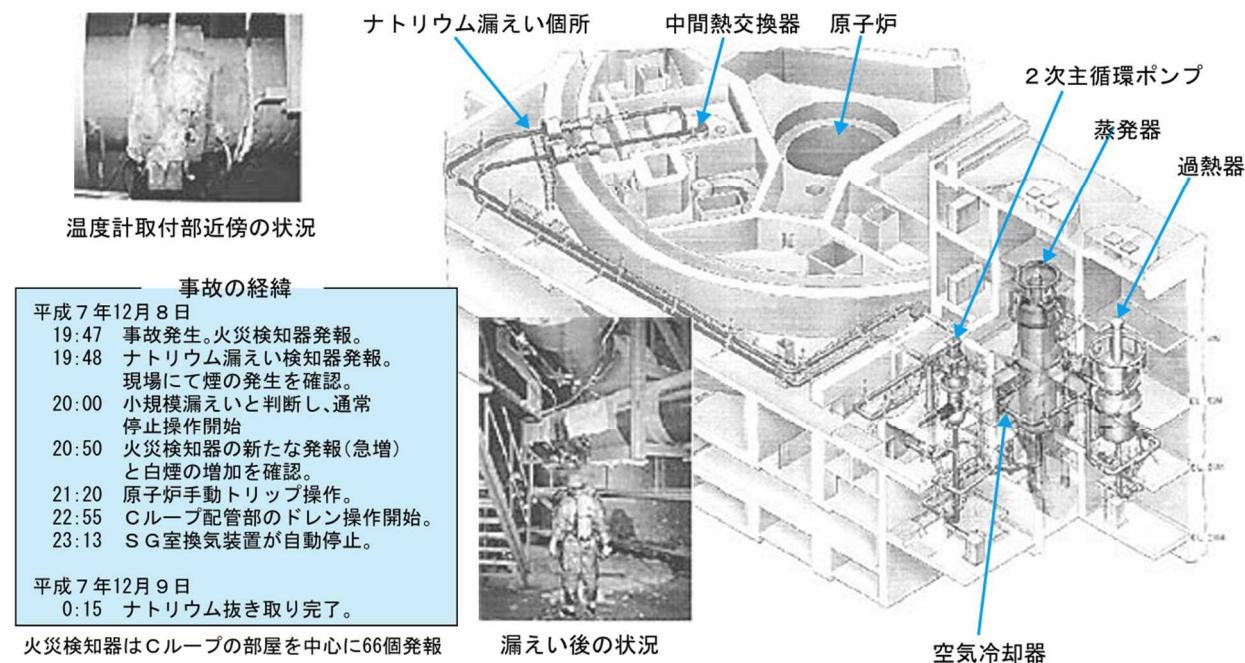
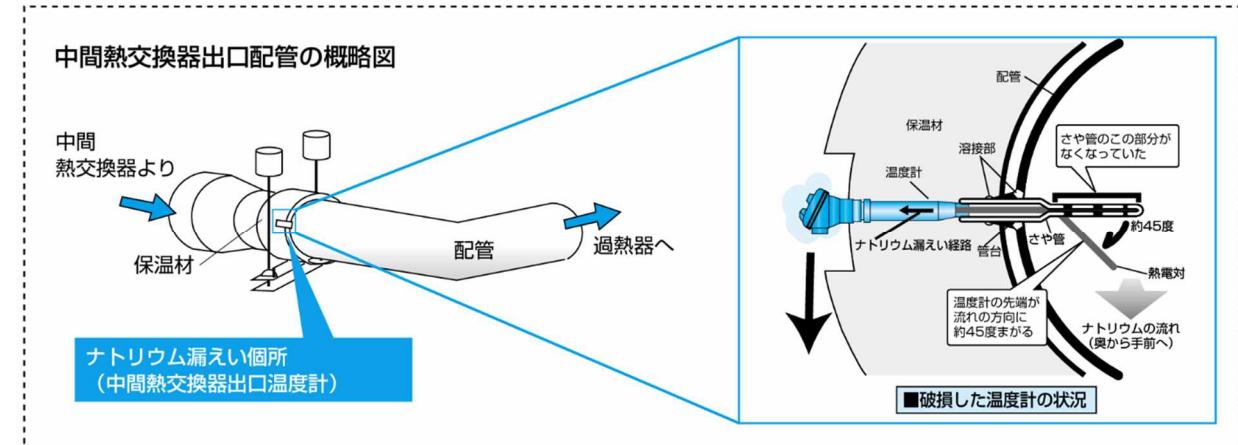
2次主冷却系(Cループ)配管室ナトリウム漏えい部の状況

漏えいした個所は、中間熱交換器出口 2 次側温度計で、約 640kg の 2 次系ナトリウムが配管室内に漏えいし燃焼した。漏えい直下部にはナトリウム堆積物があり、直下の排気ダクト、足場（グレーチング）は一部で欠損し、床ライナは一部変形、わずかな板厚減少が認められた。温度計さや管は段付き部で流力振動により折損し、さや細管部は過熱器内で回収された。漏えいしたナトリウムは化合物となって建屋内の同系統室に飛散した。

- 1) 温度計さや部の破断は、ナトリウムの流れによる振動疲労で、段付き形状等に原因があり、設計管理に問題があった。
- 2) 漏えいしたナトリウムは燃焼し、高温での腐食反応により足場材等に破損が生じた。また、白煙が建屋内に拡散し、機器、天井、床等に付着したため、約 7 カ月をかけて清掃した。
- 3) 漏えいしたナトリウムによる影響として、高温腐食反応が新しい知見として分かり、安全審査では考慮されていなかった。

原子力安全委員会の最終報告書では、床ライナの腐食抑制対策等の目標は、腐食・熱膨張を考えても機能が維持されること、水素濃度が爆燃限界を下回ることとし、漏えいナトリウムによる「最高温度を低く抑える」「高温の持続時間を短く抑える」ことが対策の基本とした。核燃料サイクル開発機構（現：日本原子力研究開発機構）の改善策（火災検出システムと総合漏えい監視システムの新設・換気空調設備自動停止の強化・ナトリウムドレン機能の増強・消火のため窒素注入設備の新設・壁、天井の断熱構造の新設等）について、今後、国は安全規制の手続きでこれら改善策の妥当性を詳細に確認する必要があるとした。

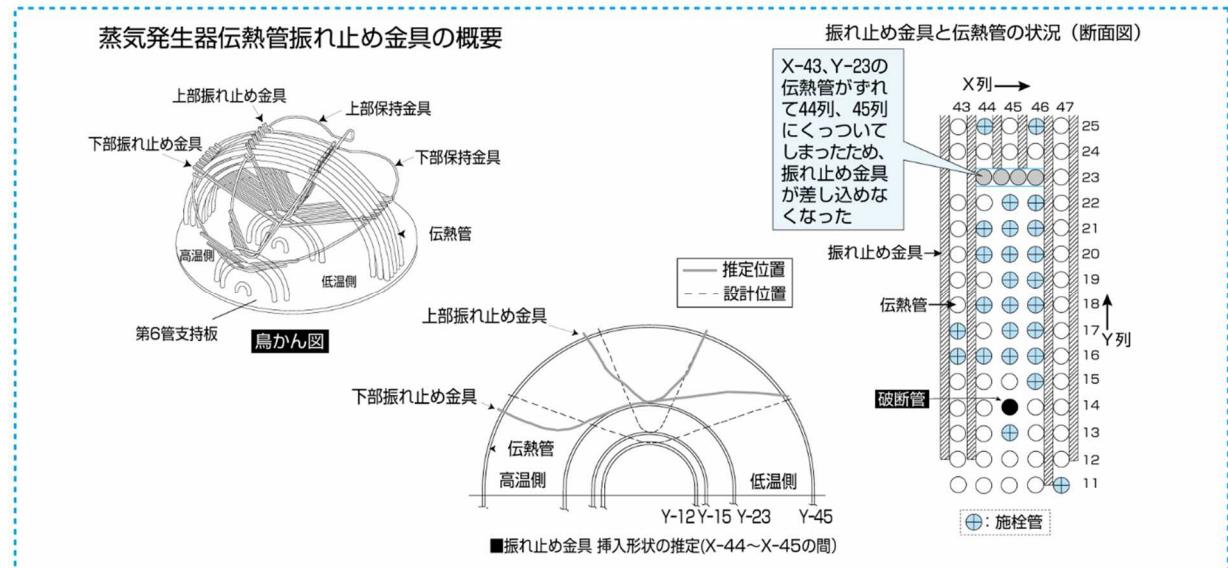
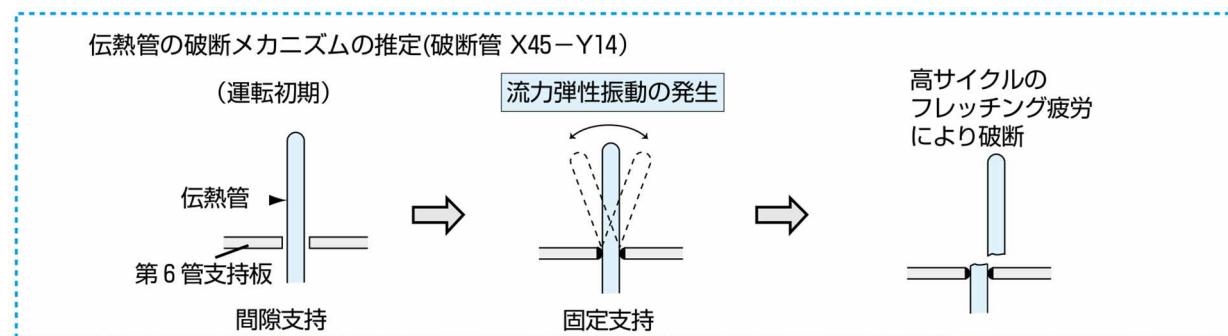
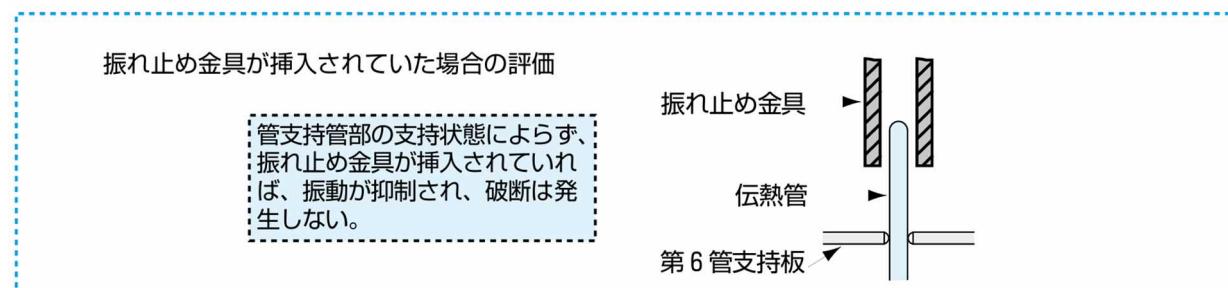
その結果、伝熱管が破断した原因是、伝熱管の振動を抑えるための「振れ止め金具」が設計どおりに取り付けられていなかったため、2次冷却水の流れによる振動（流力弹性振動）が破断箇所を支点として発生し、伝熱管に繰り返し力が加わり、高サイクル疲労により破断したものと判明した。また、「振れ止め金具」が設計どおり取り付けられていれば、伝熱管が破断しないことが判明した。

蒸気発生器全数（2 台）を撤去し、新型の蒸気発生器に取り替えた。

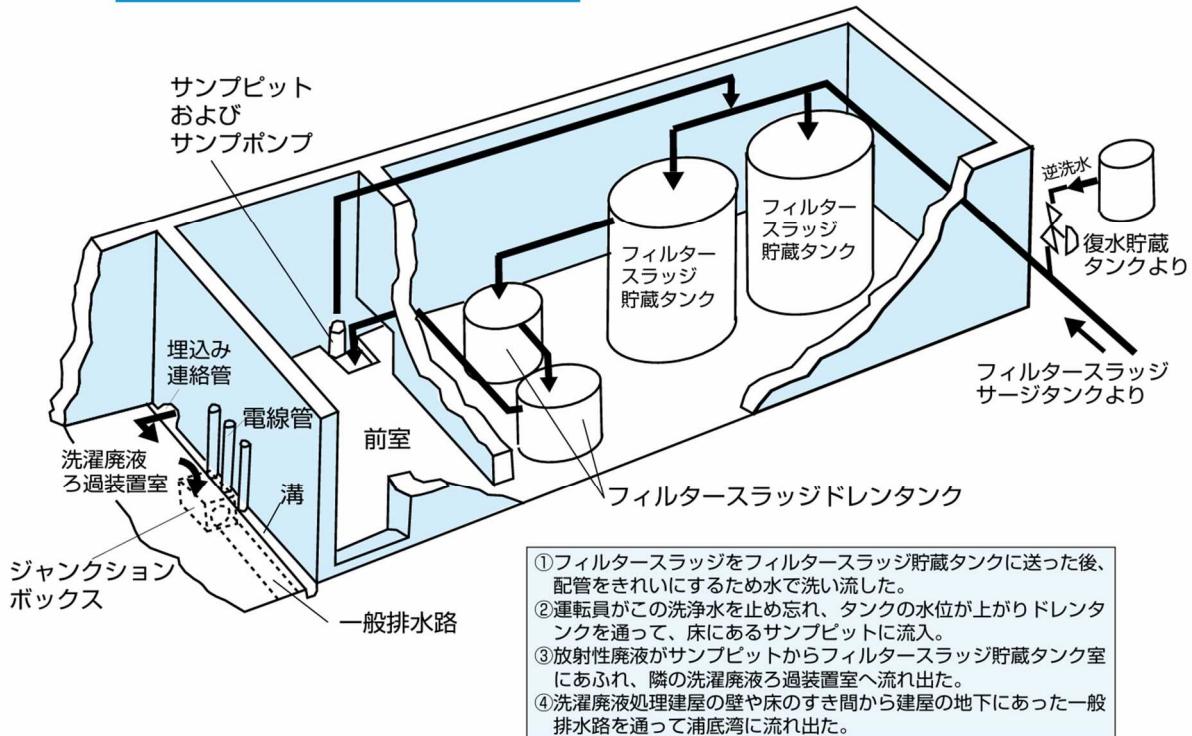
一般排水路への放射性廃液漏れの状況

その後、一般排水路を閉鎖し、放射能の海への流出を防止するとともに、原因調査が国、県、敦賀市によって実施された。その結果、1981年3月8日に廃棄物処理建屋内で高放射能濃度廃液の床面への漏えいが発生し、その際、洗濯廃液処理建屋床面と壁とのすき間から、同建屋地下を通っていた一般排水路に廃液の一部が流入したことが原因と判明した。

- 1) 一般排水路が放射性廃液を取り扱う建屋の下を通っていて、かつ開口部を有していたこと。
- 2) 洗濯廃液ろ過建屋の構造が不備で、床と壁の部分にすき間があったこと。
- 3) 運転員が弁を閉め忘れたため、フィルタースラッジ貯蔵タンクから廃液が漏えいし、さらに巡視点検をおろそかにしたため漏えいの発見が遅れたこと。
- 4) 漏えいなどの検知システムが不十分であったこと。

- ▼一般排水路を建屋外に付け替える
- ▼洗濯廃液ろ過建屋を新基準に従い新築する
- ▼漏えい防止堰および検出器を設置する
- ▼一般排水路の放射線のモニタを設置する
- ▼警報システムの中央制御室での集中管理化
