平成10年6月8日  
原子力安全対策課  
(10-26)  
<16時30分諸発表>

## 新型転換炉ふげん発電所の原子炉自動停止の調査状況について (計画停止のための原子炉停止操作中)

動燃事業団ふげん発電所で発生した原子炉自動停止の原因調査の状況について

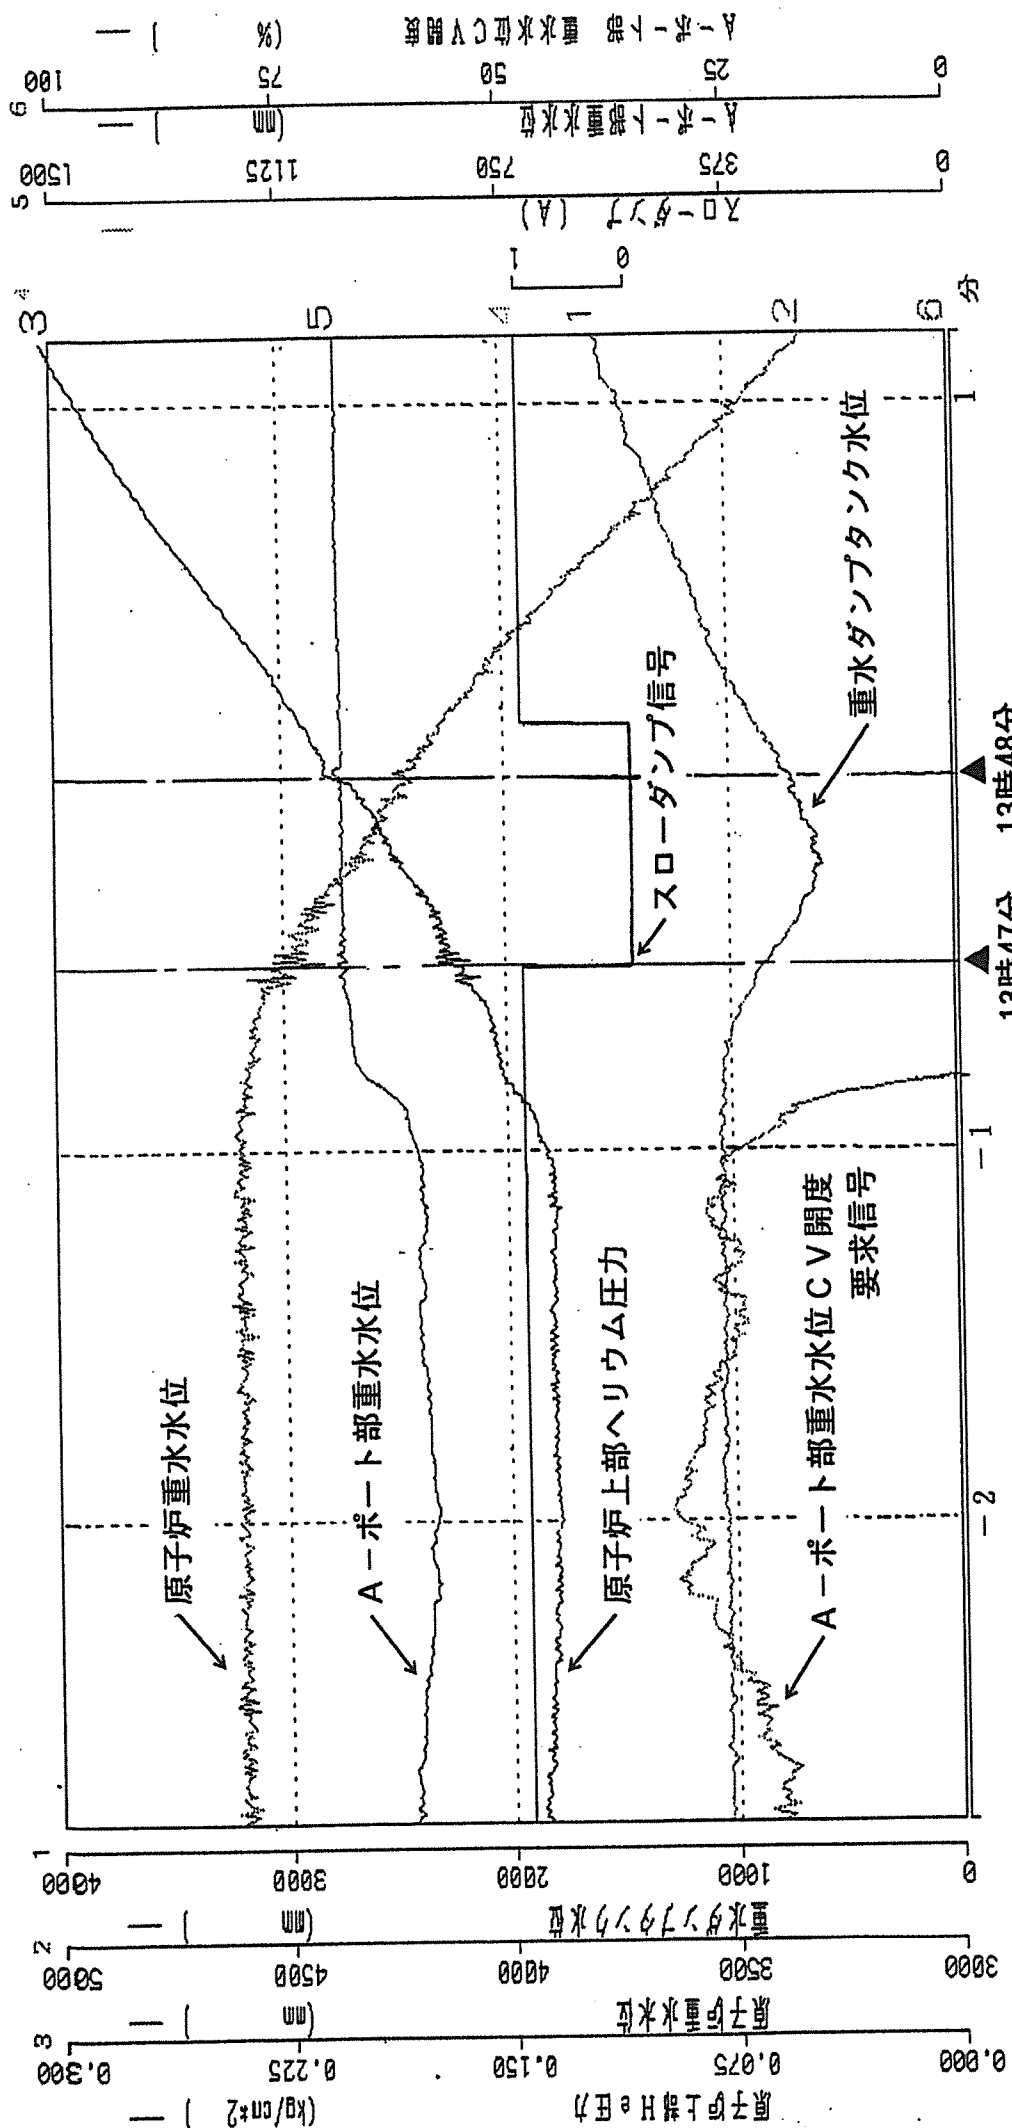
## 重水・ヘリウム系概要図(通常運転時)

- ③ 13時47分頃、ヘリウム補給弁操作スイッチの不良が再発し、閉できなかったことから、制御用回路の電源ヒューズ取り外しを行うこととしたが、誤ってダンプ時循環弁の電源ヒューズを取り外したため、ダンプ時循環弁が開動作した。ダンプ時循環弁が開動作したことでヘリウムガスの圧力差がなくなり、オーバフロー側から重水ダンプタンクへの戻りが少なくなる状態となった。
- ④ その状態で、重水循環ポンプによる原子炉側への供給が継続されたため、「重水ダンプタンク水位低低」の信号が発信し、「重水スローダンプ」が動作し、これによりカランドリアタンクの「重水水位低低」信号により原子炉が自動停止したものと推定された。

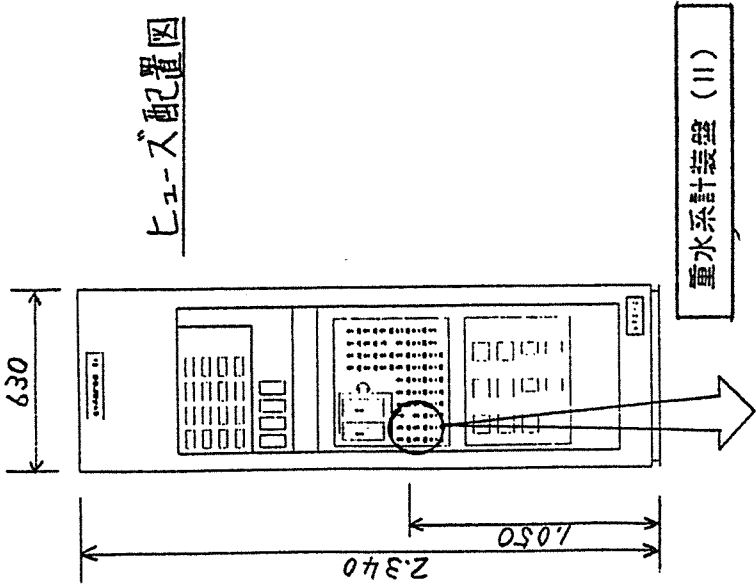
ヒューズ配置図

重水系計装盤 (II)

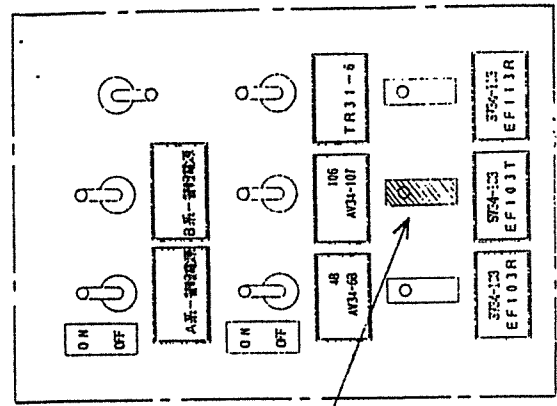
ヒューズ部拡大図

引き抜いたヒューズ

- ① カランドリアタンク内の重水水位を調整するために行うヘリウムの補給操作（複数回実施）において、一時的にヘリウムの補給弁の操作スイッチが「閉」とならない状況が発生した。
- ② このため、残りの補給操作時のヘリウム補給弁が再度不調になった場合の対応として、当該弁（電動弁）のヒューズを引き抜くことにより「閉」とすることとした。
- ③ 13時47分頃、ヘリウム補給弁が再度不調になったため、ヒューズを抜いたが、ヒューズの誤引抜きにより他の弁が開となり、カランドリアタンク内の下部からヘリウムが抜けたことにより、上部の圧力が相対的に高くなり重水液面が下がったためダンプタンクへの重水の流入量が減少した。
- ④ この結果、ダンプタンク重水水位が低下したと推定された。

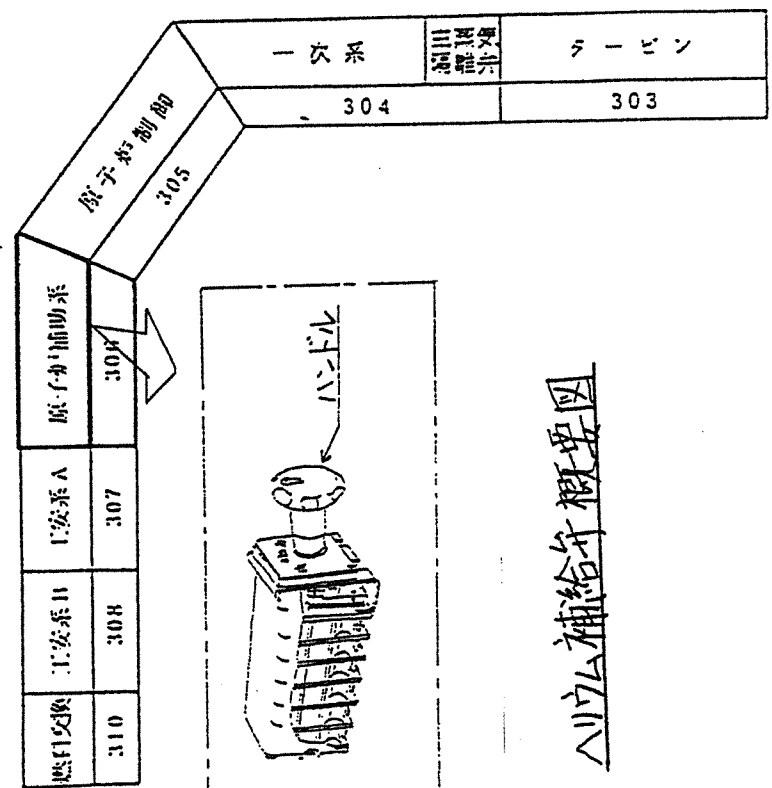
ハリウム補給弁概要図

- ① 原子炉の重水水位は、重水系統のカバーガスであるヘリウムガスの圧力差（原子炉下部ダンプ側約  $0.5\text{kg/cm}^2$  と原子炉上部オーバフロー側約  $0.15\text{kg/cm}^2$ ）によって調整しているが、原子炉停止時には原子炉の温度低下に伴うガス圧の低下を補うため、系統外からヘリウムガスの補給操作を行っている。
- ② 今回の停止時も、手動でヘリウム補給弁の開閉操作を行っていたが、12時半頃に弁操作スイッチの動作不良が発生したことから、当該弁の開動作

を確保する方策を検討した結果、当該弁制御用回路の電源ヒューズを取り外す措置で対応することとした。

- 3. 今回の原因となったヘリウム補給弁操作スイッチは、工場にて詳細調査を行うとともに、現場では重水ダンプタンク水位計やヘリウム補給弁等の調査も実施しており、これらの調査結果も踏まえ、今後、再発防止対策の検討を行う予定である。
