## 新型転換炉ふげん発電所の原子炉自動停止の原因と対策について

新型転換炉ふげん発電所（新型転換炉原型炉；定格出力16.5万kW）は、計画停止のため6月5日11時43分に発電を停止した後、原子炉停止操作中（原子炉出力約0%）の同日13時47分「ダンプタンク水位低低」の信号により、重水の「スローダンプ」信号が発信し、原子炉（カランドリアタンク）の重水が重水ダンプタンクに排水され、13時48分「重水水位低低」の信号により原子炉が自動停止した。なお、今回の停止による周辺環境への放射能の影響はない。

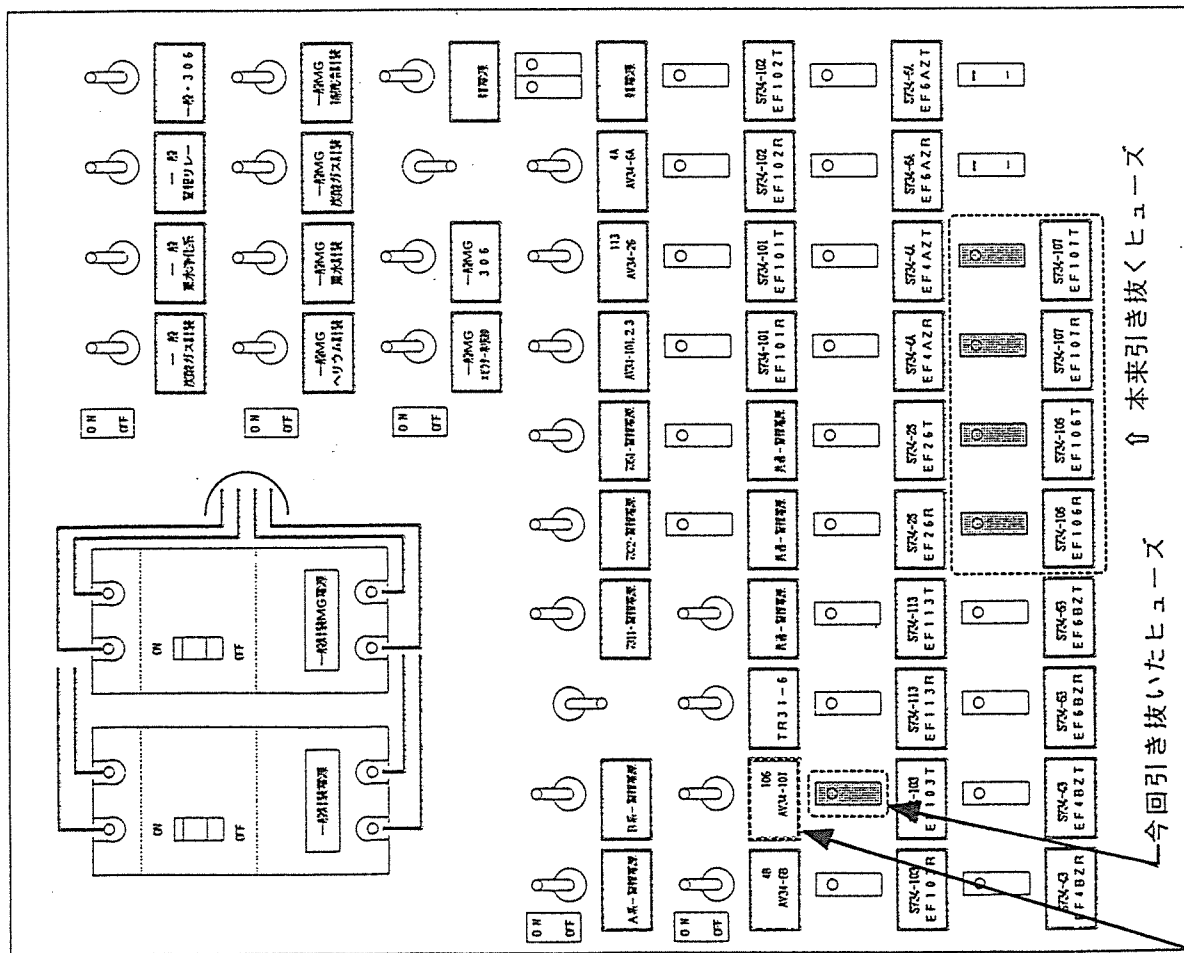
(対策前)

- (1) 原子炉停止操作時に行うヘリウム補給弁の開閉操作において、当該弁操作スイッチの不調が発生した。
- (2) 操作スイッチの動作不良の原因は、工場調査の結果、スイッチの開閉位置を定める歯車（スターホイール）の歯面に運転初期からの経年使用に伴う摩耗が発生し、閉側への回転を阻害していたためと判明した。
- (3) ヘリウム補給弁の制御回路電源ヒューズを取り外す際、別の弁の電源ヒューズを引き抜いた原因は、運転員は引き抜くべき電源ヒューズの個別番号を記載したメモを持参し計装盤に向かったが、計装盤内で当該弁の弁番号が記載された銘板（当該弁制御回路の電源スイッチを示す銘板）があったことから、その下のヒューズを目的のヒューズと誤認したためと推定された。

# 重水系計装盤 (Ⅱ) 内詳細図

ヘリウム補給弁 (AV34-106, 107) の  
操作 (制御) 回路を遮断するスナ  
ップスイッチの銘板

↑ 本来引き抜くヒューズ

← 今回引き抜いたヒューズ

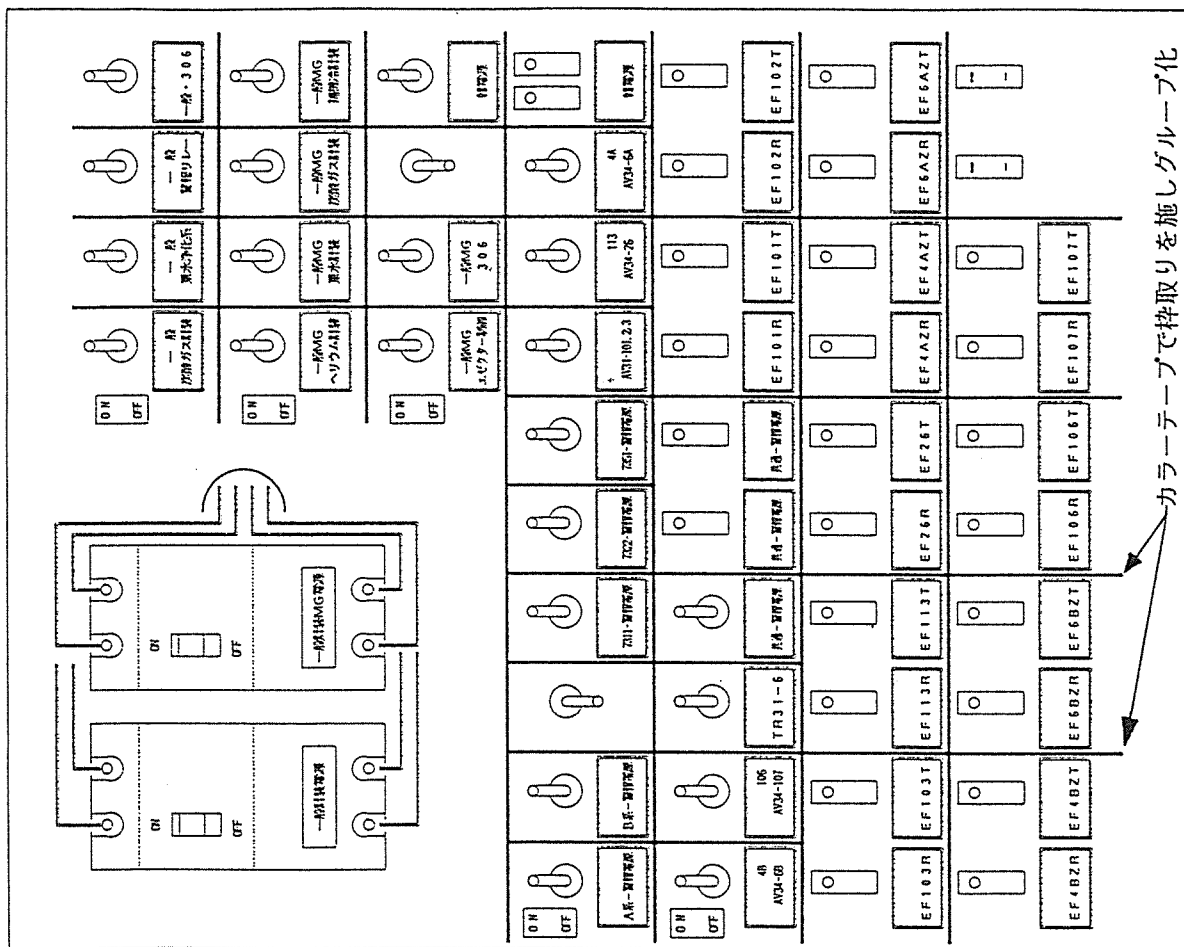
(対策後)

← カラーテープで枠取りを施しグループ化

- (1) 当該ヘリウム補給弁操作スイッチについては、新型品と取り替えるとともに、同一仕様の操作スイッチ25個についても、念のため全て取り替えた。
- (2) 計装盤を含め、運転上重要な制御盤について、盤内の銘板と個別機器類との識別を明確にするため、カラーテープでの枠取り（グループ化）や銘板の張り替え等を実施した。  
また、制御盤に指差呼称等の基本動作の励行を促す注意札を掲示した。
- (3) 運転員の基本動作を徹底するため、「基本管理マニュアル」を制定し、周知徹底を図るとともに、今後、これを活用した教育を定期的を実施することとした。  
なお、この基本管理マニュアルには、応急対応操作時においても、操作内容を明記した指示書を発行することなどを規定した。
- (4) なお、事故時の情報収集・伝達について、迅速かつ確実に機能するように今後とも改善に努めることとした。
