平成10年10月28日  
原子力安全対策課  
(10-60)  
<16時記者発表>

## 美浜発電所3号機の復水器の点検結果について

# 関西電力（株）美浜発電所3号機の出 力降下の原因と対策について

平成10年10月28日  
資源エネルギー庁

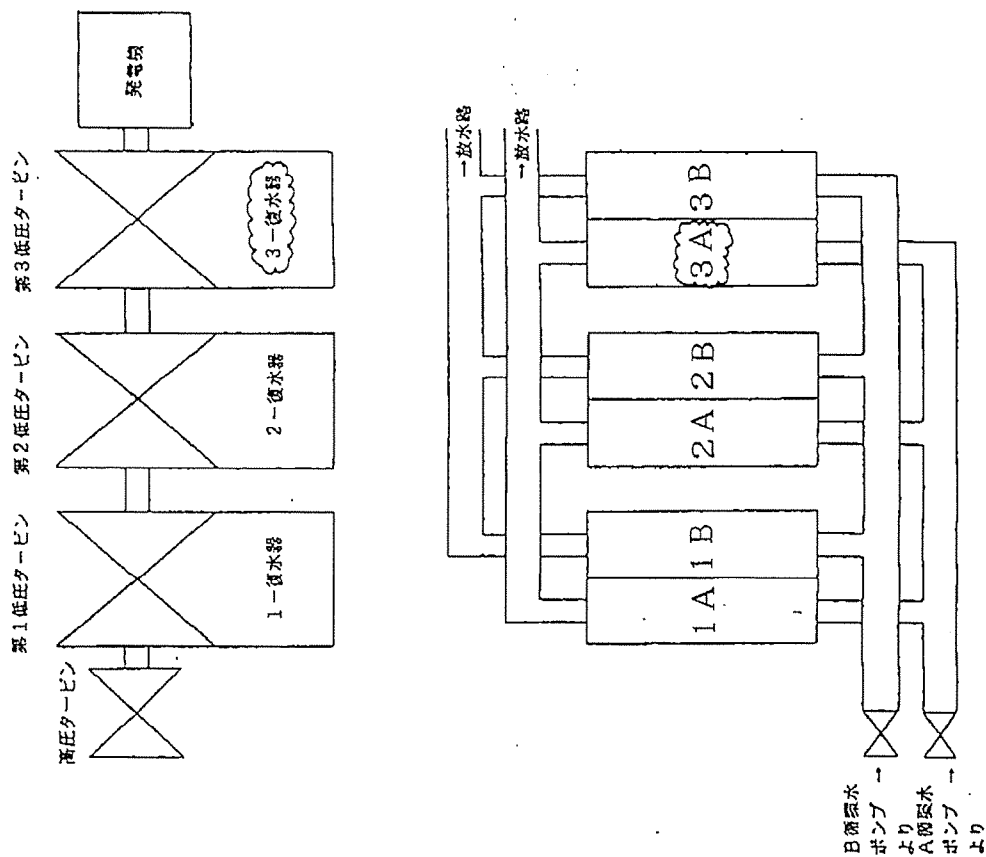
復水器概要図

3A復水器について、漏えい検査を実施した結果、漏えい管1本が認められ、ファイバースコープによる内面観察で、長さ1mm程度の貫通孔が確認された。また、3A復水器伝熱管全数（既施栓管219本を除く9,949本）の渦電流探傷検査を実施した結果、当該漏えい管1本のほか、信号指示値から現状で施栓した方がよいと評価された伝熱管が2本認められた。

漏えいの原因は、伝熱管内面に貝類等が付着し、伝熱管内を流れる海水の流速が局部的に変化し、内面からの減肉が発生、進展したものと推定された。なお、当該漏えい管は、念のため次回定期検査時に抜管調査を実施する。

対策としては、漏えい管1本と施栓と評価された2本の計3本の伝熱管について施栓する。また、今後の運転対応の向上に資するため、運転マニュアルや主要パラメータの監視について、改善を図っていくこととした。

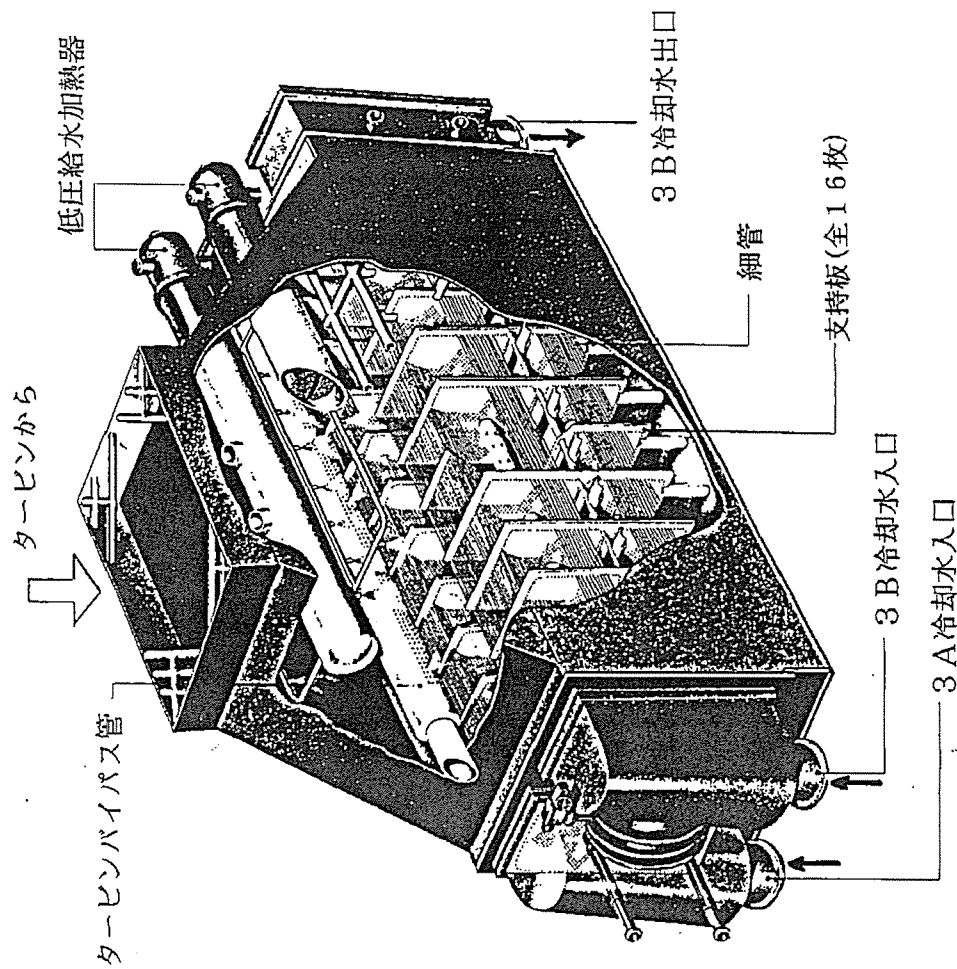
復水器詳細図

復水器細管設備仕様

材質：復水器用黄銅管  
本数：10, 168本/水室  
直径：約25.4mm (外径)  
肉厚：約1.2mm  
長さ：約15.3m

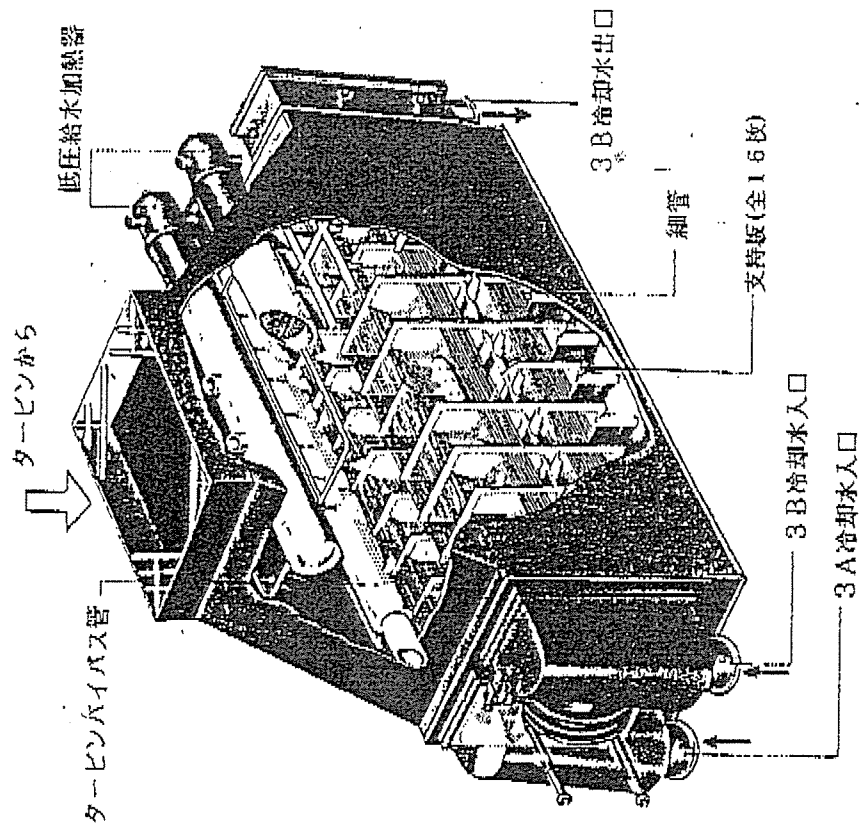
復水器詳細図

点検の結果、当該復水器の細管1本に、内面で長さ1mm程度のくぼみ状の貫通欠陥が確認された。このことから、海生物等の付着により細管内の流速が局所的に増大したため、当該細管の減肉が内面から発生、進展し、貫通に至り、復水器内への海水の漏れ込みが発生したものと推定される。

また、海水の漏れ込みがあった復水器水室の細管全数（漏えい管及び既施栓管を除き、9,948本）についても渦流探傷検査（ECT）を実施したところ、2本の細管に、次回定期検査までに施栓基準に達するおそれのある減肉の進展が認められたため、これらについても同様に施栓することとした。

復水器細管設備仕様  
 材質：復水器用黄銅管  
 本数：10, 168本/水室  
 直径：約25.4mm (外径)  
 肉厚：約1.2mm  
 長さ：約15.3m

このため、当該漏えい管を施栓し、再使用しないこととした。
