平成10年11月16日  
原子力安全対策課  
( 10 - 65 )  
<16時資料配付>

## 大飯発電所2号機の定期検査状況について (キャノピーシール部からの漏えいの原因調査結果)

# 関西電力（株）大飯発電所2号機の定期検査中に発見されたトラブルの原因と対策について

平成10年11月16日  
資源エネルギー庁

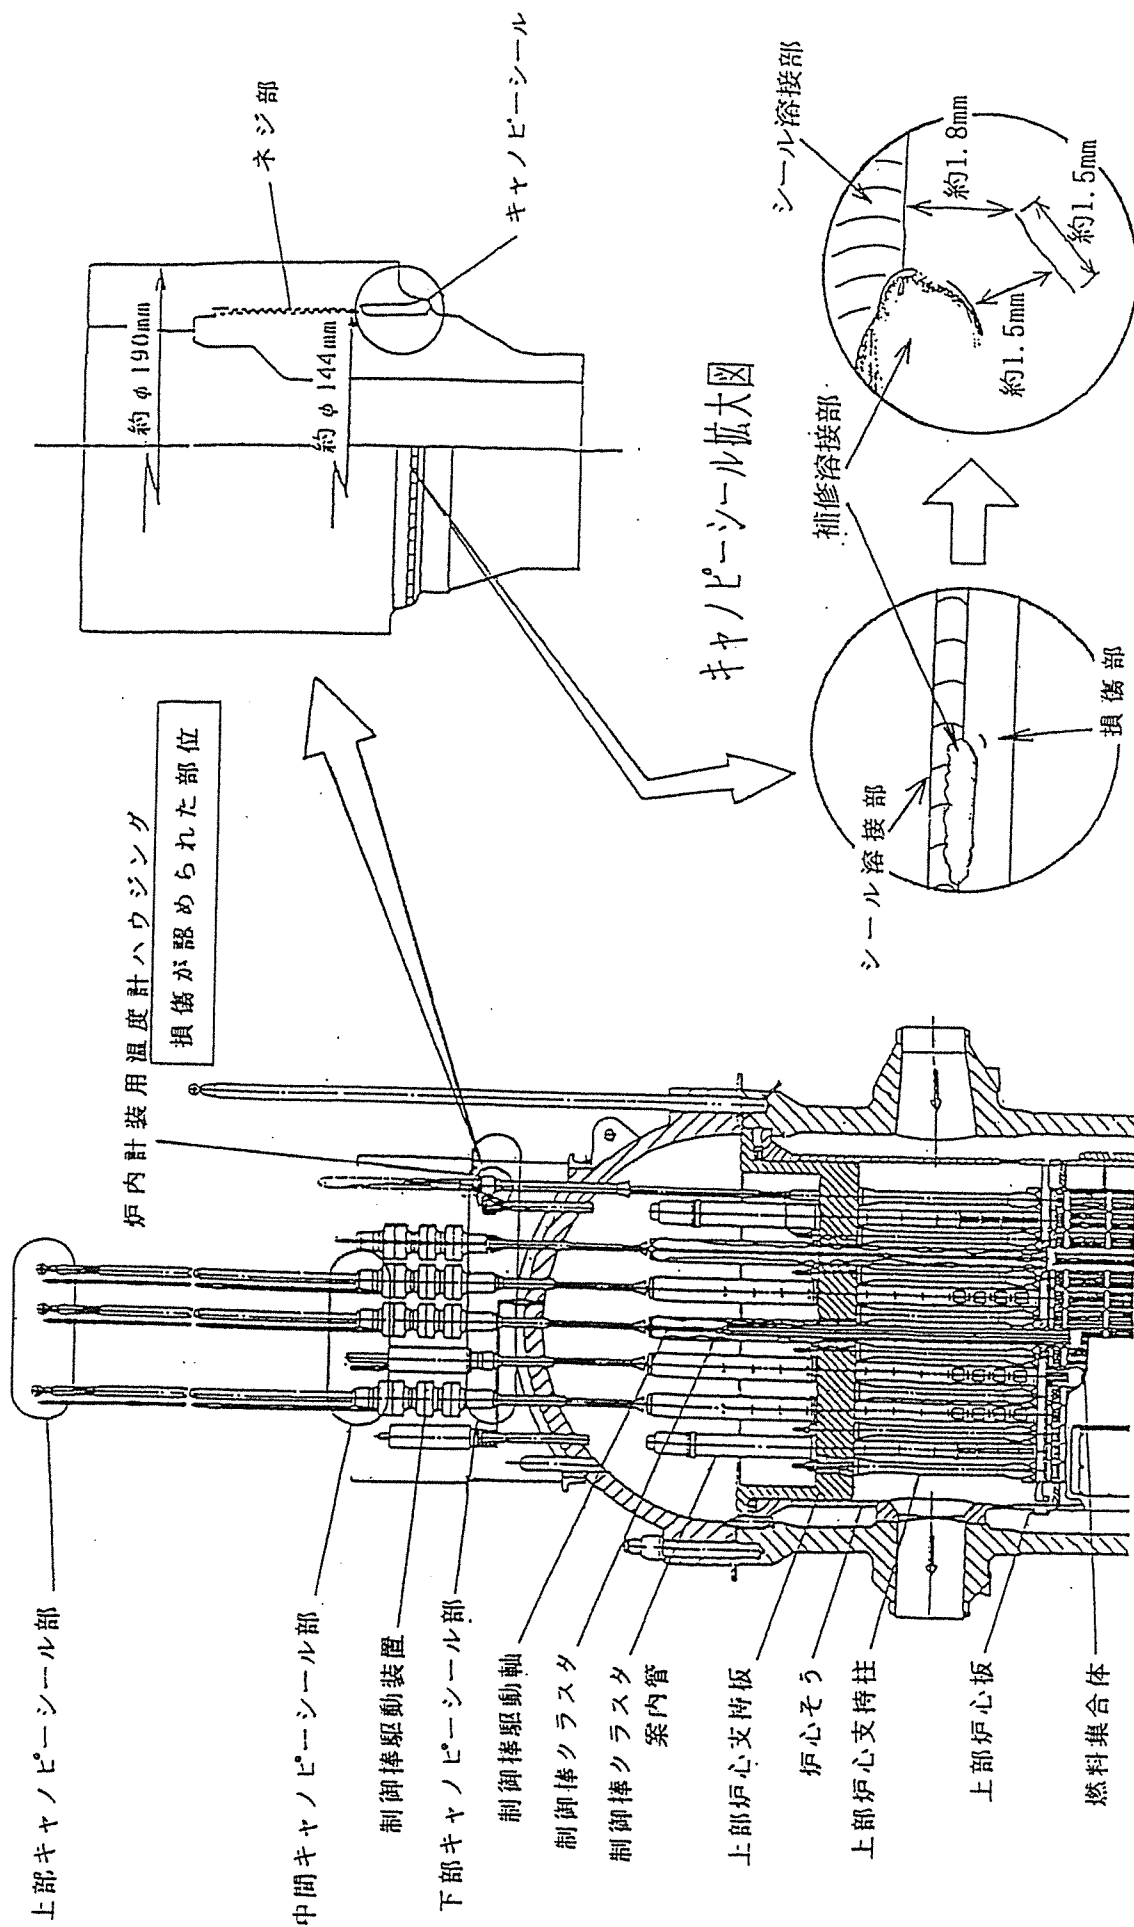
# 大飯発電所2号機 損傷箇所図

このため、当該部について外観観察および浸透探傷検査を実施した結果、キャノピーシール溶接部に沿って長さ約2mmの欠陥指示（傷）が確認された。

当該キャノピーシール部を切り出し、試験施設にて詳細な外観観察を実施した結果、第4回定期検査（昭和59年）時に損傷が発見され補修溶接を実施した箇所の近傍（溶接の熱影響部）で、外面長さ約1.5mm、内面長さ約3.5mmの貫通割れが確認された。また、損傷部の破面観察の結果、割れの特徴は粒界割れであった。

割れの原因は、建設当初のキャノピーシール溶接の熱影響と第4回定期検査時の補修溶接による熱影響が重なり合ったことにより、キャノピーシール内面から応力腐食割れが発生したものと推定された。

損傷部について詳細破面観察や鋭敏化度測定等の調査を引き続き実施した結果、今回の損傷部位では、キャノピーシール溶接（建設時）と補修溶接（昭和59年漏えい時）による熱影響が重疊したため、金属組織の鋭敏化度が高く、耐食性が低下していることが確認された。

以上の調査から、今回の漏えいは、補修溶接の影響によって材料の耐食性が低下した部位で運転に伴い徐々に応力腐食割れが進展し、貫通したものと考えられた。

大飯2号機では、今回の定期検査で、原子炉容器上部ふたの取替え工事を実施しており、新しい上部ふたは、制御棒駆動装置等の保護筒や管台部の材料を耐応力腐食割れに優れたものに変更するとともにキャノピーシールのない構造に変更する等の改善を図っている。

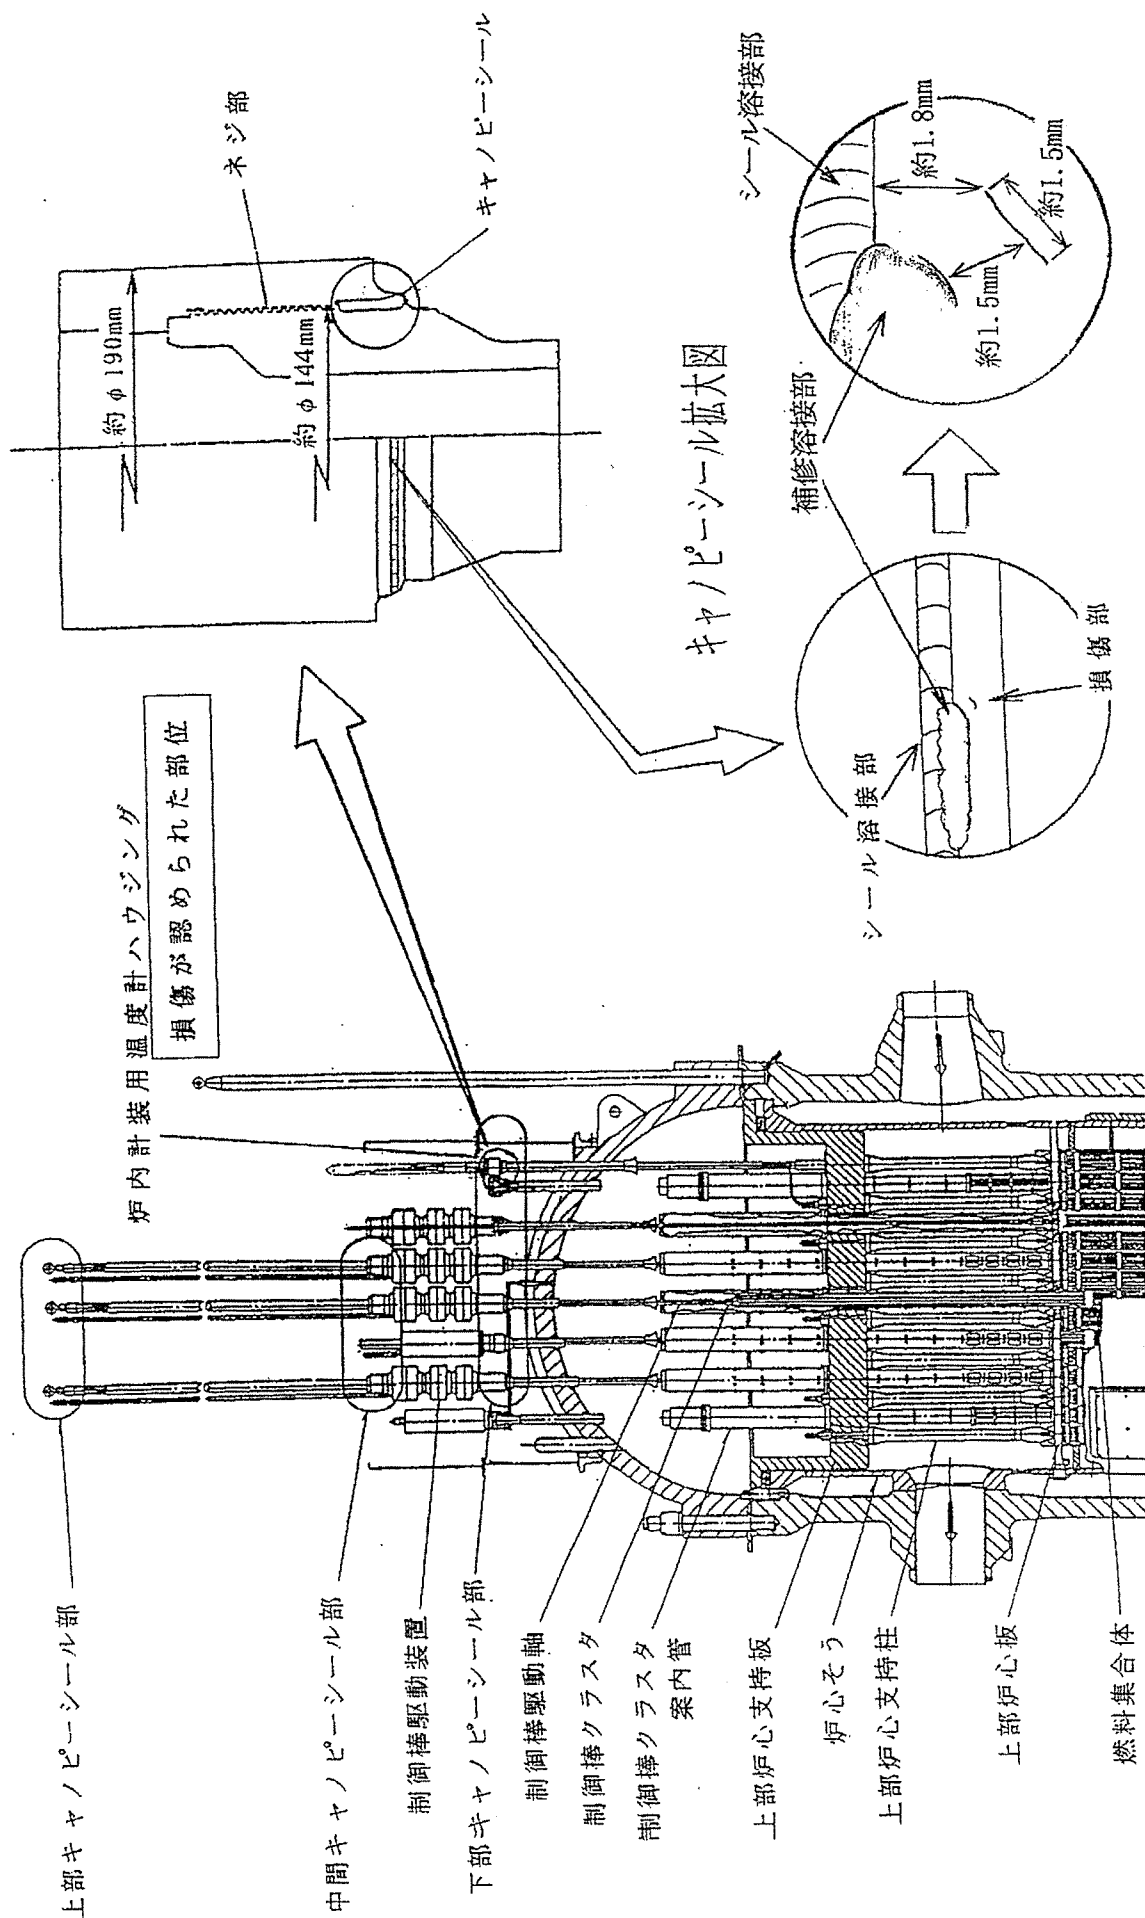
# 大飯発電所2号機 損傷状況

調査の結果、当該き裂は、キャノピーシール部外面で約1.5mm、内面で約3.5mmの長さの貫通き裂であり、同シール部の当初溶接部と昭和59年に行った部分補修溶接部の近傍で母材金属が鋭敏化された部位において、結晶粒界に沿って割れが発生していることが確認された。

このことから、昭和59年の補修溶接後、溶接に伴う残留応力の発生及び母材金属の鋭敏化、並びにキャノピーシール部内の冷却材の溶存酸素による影響が重畳して、応力腐食割れが同シール部内面から発生、進展し、前回の運転中に貫通、漏えいに至ったものと推定される。なお、当該キャノピーシール部は、前回定期検査時に渦流探傷検査（ECT）による点検が実施されたが、補修溶接部の影響によるノイズのためき裂が検出できなかったことが判明した。

大飯発電所2号機においては、今回の定期検査で、以前からの計画に従って、原子炉容器上蓋を耐食性に優れキャノピーシール部のない構造のものに取り替えることとしている。
