## 大飯発電所2号機の点検状況について (制御棒落下に伴う原子炉手動停止)

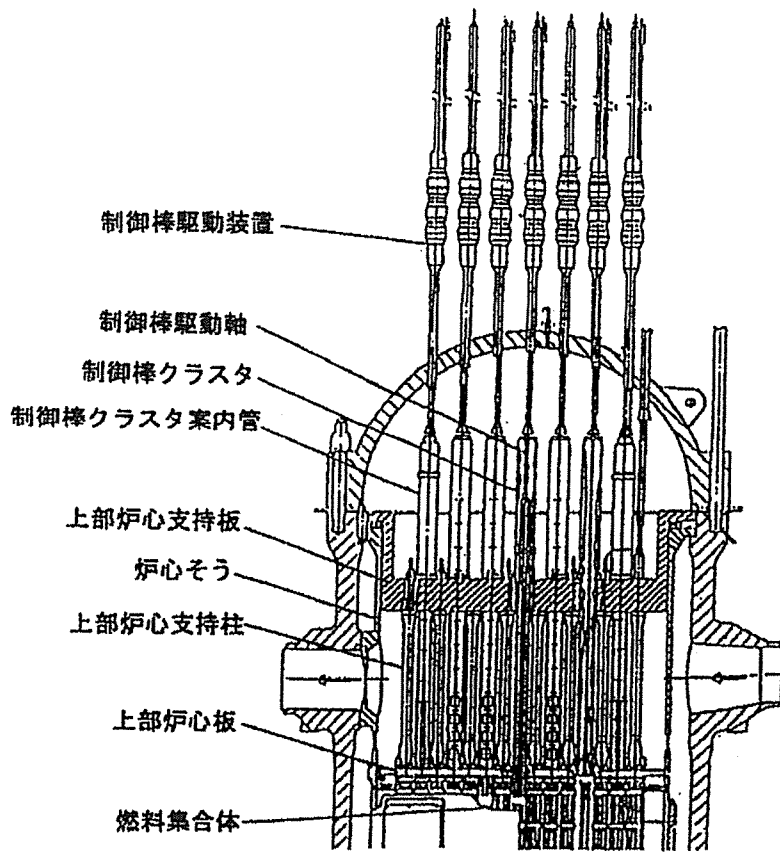
原子炉容器上部概略図

新たに動作不良が認められた制御棒4本の動作確認時の電流値や動作音等を分析したところ、駆動装置部の制御用コイルの電流値は正常であるにも係わらず、制御棒を引き上げる際に生じる可動つかみ部とリフト磁極との当たり音が観測されず、その後の固定つかみ部の動作音も通常より小さい状況等が確認された。

以上の調査から、今回の制御棒動作不良の原因は、可動つかみ部での制御棒引き上げ動作が、所定の時間内に正常に行われなかったことにより、その後の固定つかみ部の操作による制御棒つかみの際、正規位置（谷部）にかみこまず、動作不良（落下やスリップ現象）が生じたものと推定された。

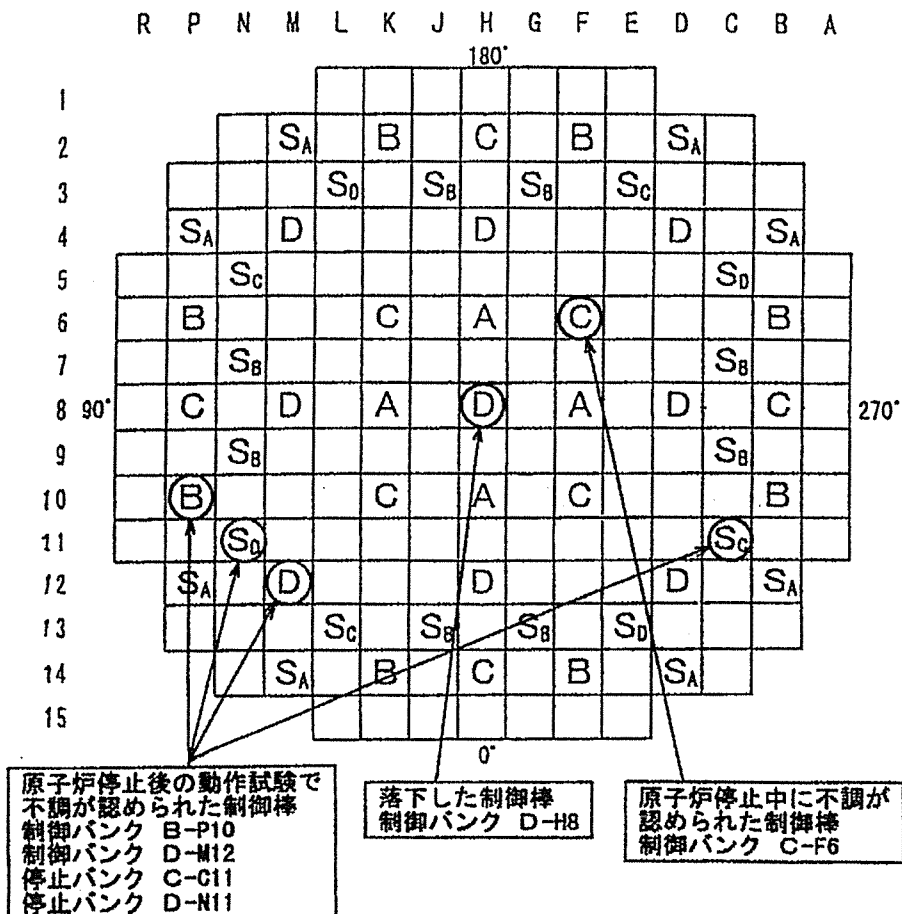
制御棒配置図

大飯発電所2号機（加圧水型軽水炉；定格出力117.5万kW）は、平成10年8月29日から第14回定期検査中で、平成11年1月28日より調整運転を開始、1月29日、出力30%から50%に向けて出力上昇操作を行っていたところ、14時22分「制御棒1本炉底位置」「制御棒位置指示計重故障」の警報が発信した。調査の結果、制御棒53本のうち原子炉中央の1本（制御用Dバンク）が落下しており、これに伴い電気出力が44.3万kWから43.5万kWに低下した。

原因調査のため発電を停止することとし、17時00分より出力降下を開始、20時00分に発電を停止した。その後、原子炉停止に向け制御棒の挿入操作を行っていたところ、同日20時21分、制御棒位置の注意警報が発信し、制御用Cバンクの1本が他のものより下方にあったことから、20時42分に原子炉手動トリップさせた。

原因調査として、電気系設備の点検や制御棒駆動装置の動作確認等を実施したところ、駆動用の制御回路やコイルなど電気系設備についての異常は認められなかった。しかし、制御棒動作試験において、先に動作不良があった制御棒2本については正常に動作したが、新たに別の制御棒4本について、引き抜き操作時の動作不良が認められた。
