平成11年3月11日  
原子力安全対策課  
(10-93)  
<11時00分諸発表>

## 大飯発電所2号機の点検状況について (制御棒落下に伴う原子炉手動停止)

# 制御棒駆動機構点検調査概要図

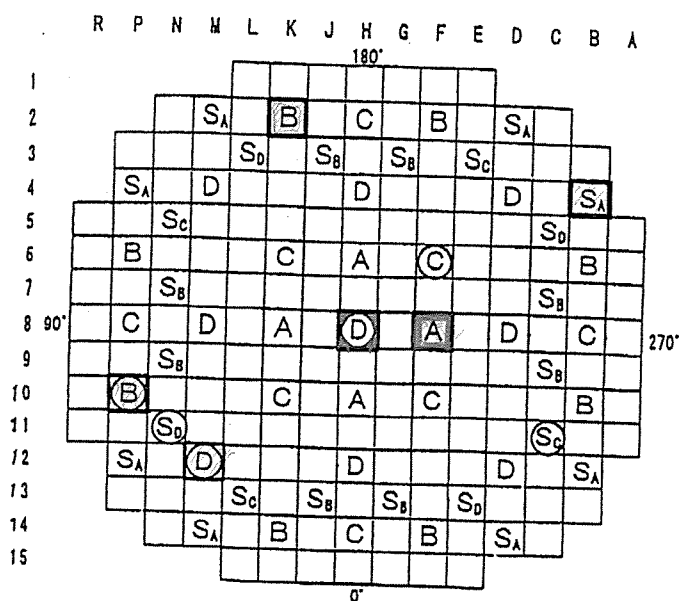
制御棒配置図

○ : 不調が認められた制御棒

□ : 分解して詳細点検する制御棒駆動装置
