## 高浜発電所1号機の原子炉起動と調整運転開始について (第18回定期検査)

高浜発電所1号機(加圧水型軽水炉; 定格出力82.6万kW)は、平成11年1月22日から、第18回定期検査を実施していたが、3月16日に原子炉を起動し、翌17日に臨界となる予定である。

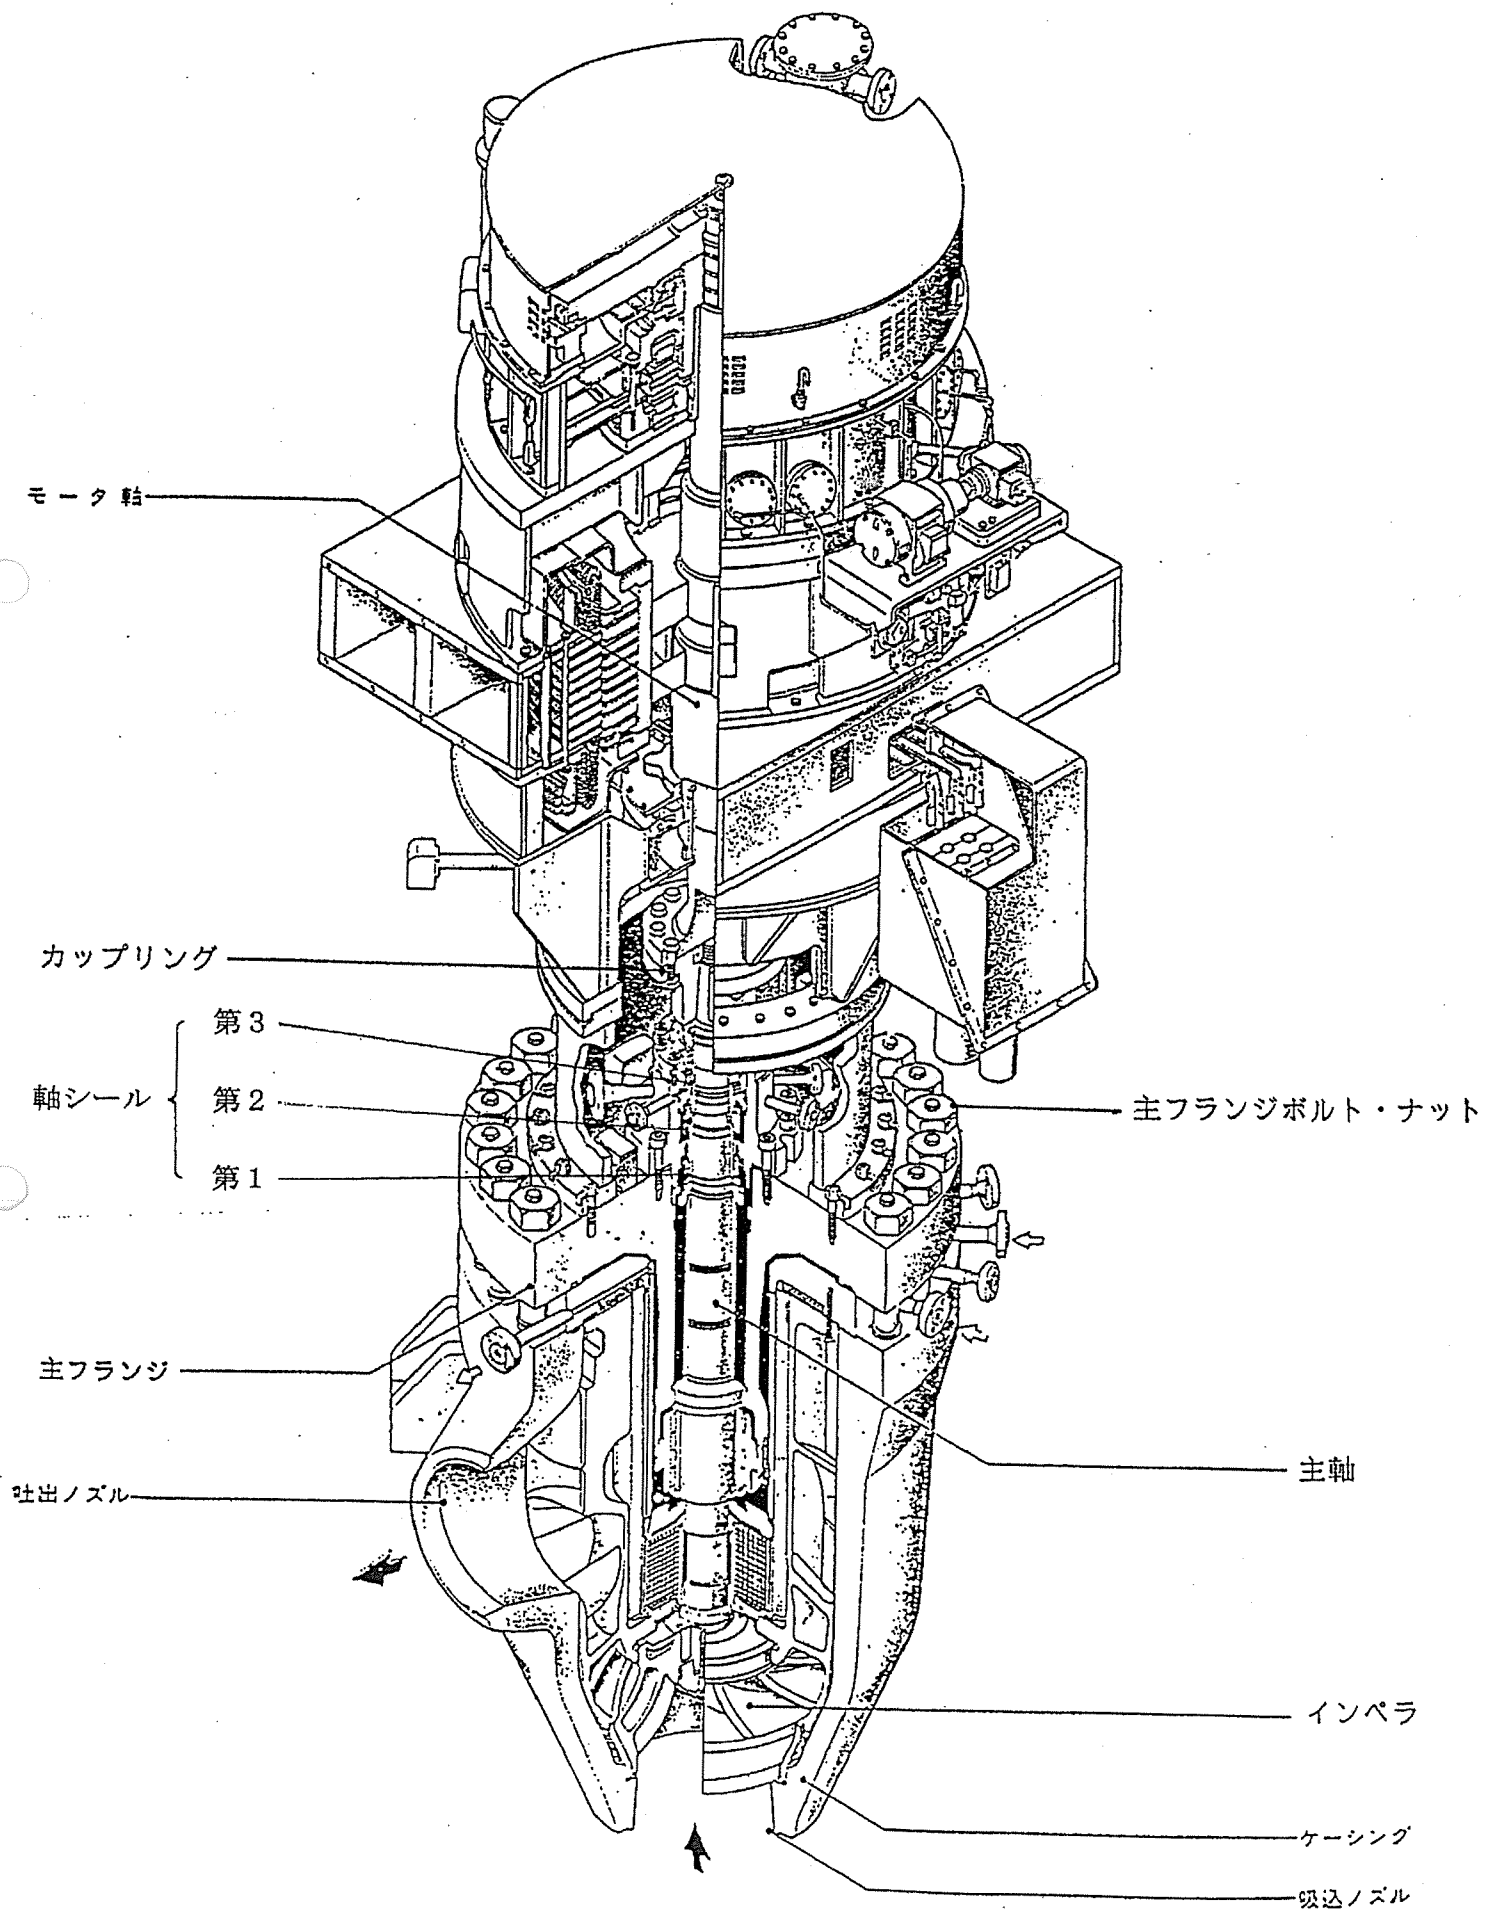
図 - 1 1 次冷却材ポンプ構造図

- (1) 1次冷却材ポンプ(RCP) 供用期間中検査 (図-1 参照)  
1次冷却材ポンプの供用期間中検査として、3台あるポンプのうち、Cポンプについて、主フランジボルト、締め付け部等耐圧部の健全性を確認するとともに、分解検査としてインペラ等の内部部品について点検した。
- (2) 余熱除去系、格納容器スプレイ系配管接続工事 (図-2 参照)  
アクシデントマネジメント対策(\*1)として、炉心損傷を防止するため工学的安全注入系の再循環注入モード(\*2)による長期的な炉心冷却方式の多様化を想定し、格納容器スプレイポンプを用いた再循環も可能なように、余熱除去系と格納容器スプレイ系を接続する配管を設置した。

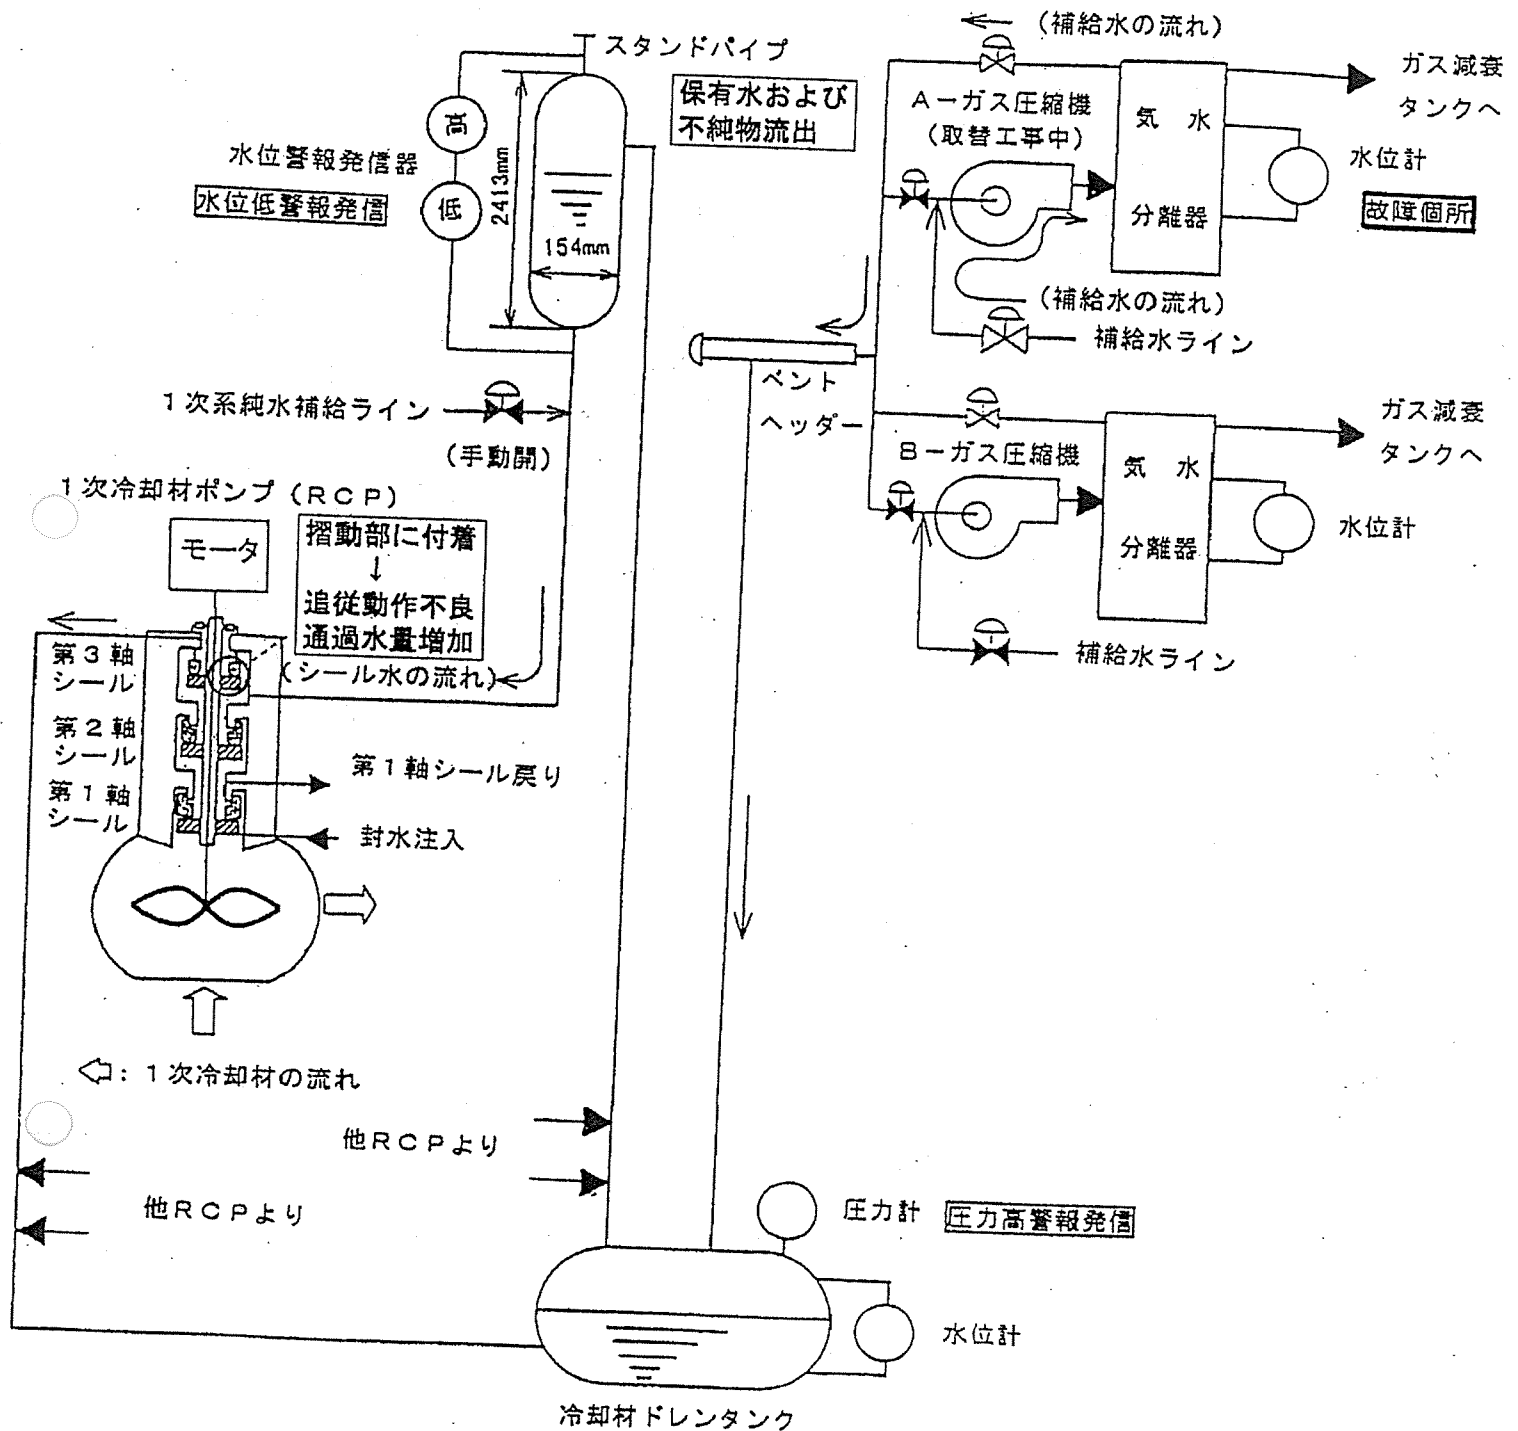
図-3 1次冷却材ポンプ 第3軸シール水系統概要図

原因は、気体廃棄物処理系統にあるA-ガス圧縮機気水分離器の水位計測器が故障したことにより、気水分離器に水が補給され、その水が冷却材ドレンタンクに流れ込んだ。これにより、同タンク内の圧力および同タンクにつながる1次冷却材ポンプのスタンドパイプ内の圧力も上昇したため、第3軸シールのシール面にわずかな隙間が生じ、スタンドパイプ内の水が第3軸シールに流れ込みリーク量が増加した。

対策として、1次冷却材ポンプ全台について、スタンドパイプ内面の清掃を行うとともに、第3軸シールを取り替えを実施した。

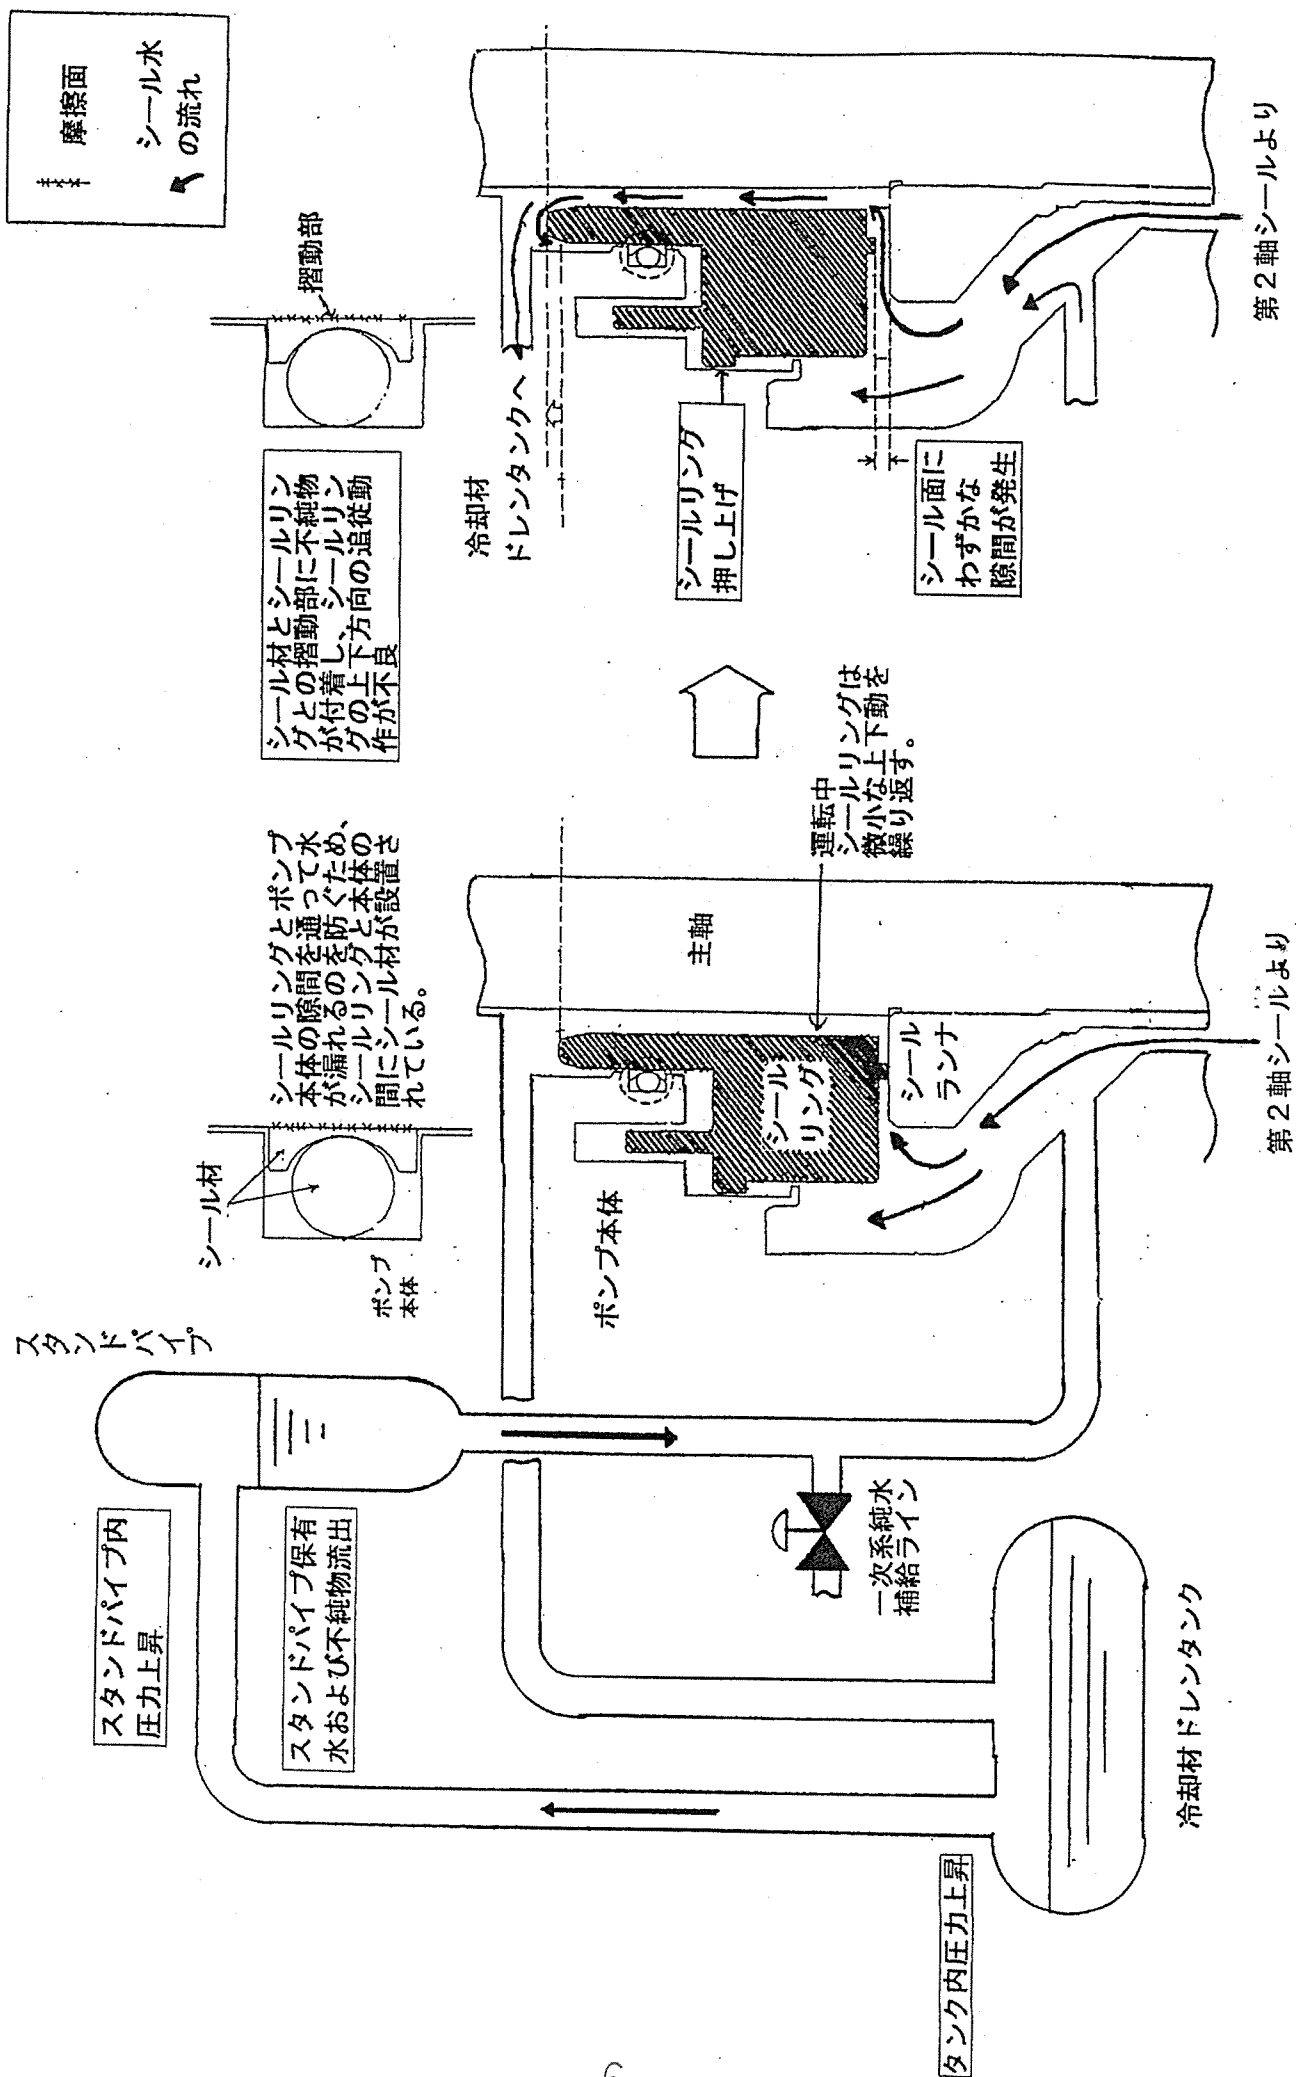
図一4 BおよびC-1次冷却材ポンプ第3軸シール 事象概要図

分解点検した結果、BおよびCの第3軸シールのシールリング上部にあるシール材の摺動部で、鉄錆等の付着物が認められた。

この時、スタンドパイプ内にある鉄錆等の不純物が、第3軸シール上部にあるシール材とシールリングとの摺動部に付着したため、シールリングの上下方向の追従動作が不良となり、第3軸シールの機能低下に至ったものと推定された。
