平成11年3月19日  
原子力安全対策課  
(10-98)  
<14時30分記者発表>

## 新型転換炉ふげん発電所の燃料交換プール水の漏えいについて

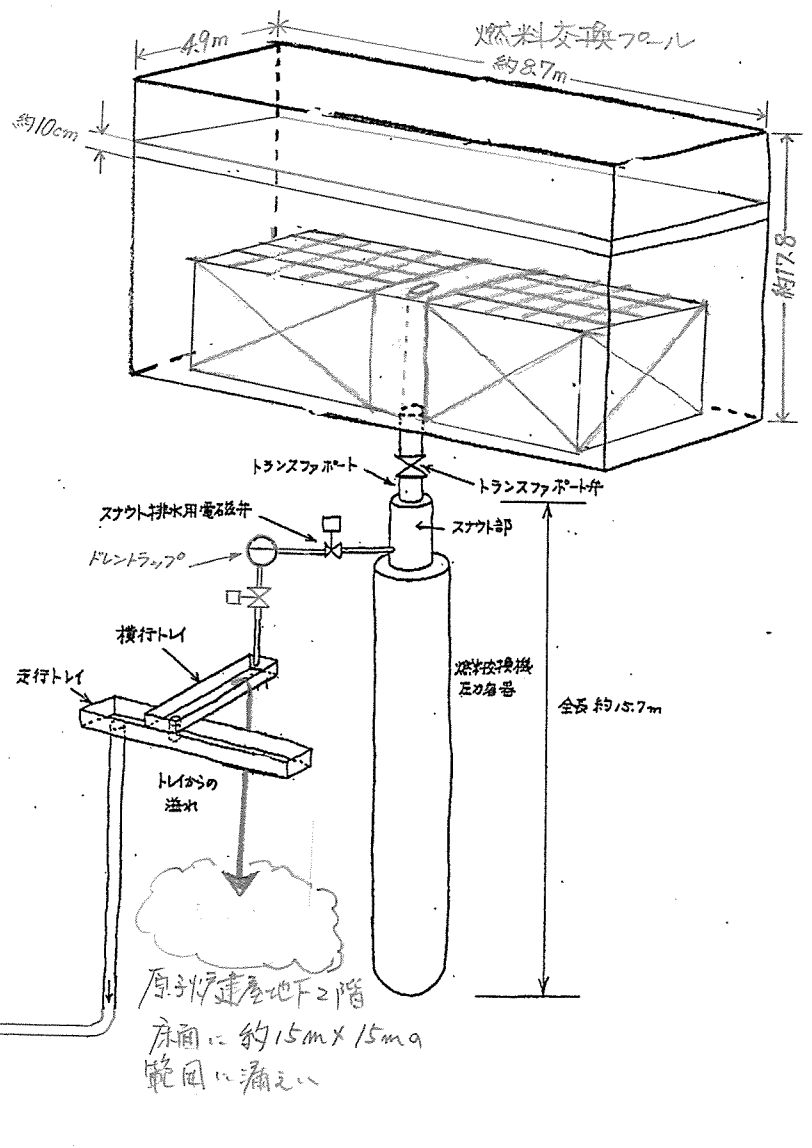
燃料交換プール水漏えい状況図

新型転換炉ふげん発電所（新型転換炉原型炉；定格出力16.5万kW）は、平成11年1月8日から第15回定期検査を行っているが、燃料交換機の分解点検後の試験として、燃料交換機上部のスナウト部を原子炉建屋内にある燃料交換プール下部の接続装置に接続し、交換機内にある燃料つかみ装置の昇降試験を行っていたところ、3月18日、19時50分「交換プール水位異常（設定値15.15m）」の警報が発信し、水位が通常水位から約10cm低下していた。

直ちに、燃料交換機の制御補助盤等を確認したところ、燃料交換機スナウト部の排水弁が「開」となっており、燃料交換プールの水が、交換機スナウト排水弁を通じ排水系統から床面にある機器ドレンサンプに直接排水されていることを確認した。また、床面が約15m四方にわたって濡れているのも確認された。

燃料交換機のスナウト排水は、通常、排水用操作スイッチを「運転」状態とすることで排水弁が「開」となり排水されるが、今回は排水用スイッチが「停止」であるにも係わらず、排水弁が「開」状態であった。

原因を調査したところ、当日午前中、当該排水弁の開閉動作試験を行っており、試験終了後、当該弁の制御系を通常と逆の状態に復旧した。このためスナウト排水弁が「開」となった状態で燃料交換機を燃料交換プールと接続し、スナウト排水系統から燃料交換プール水が漏えいしたものと推定された。

このため、直ちに排水弁を「閉」とするとともに、燃料交換プール下部接続装置の仕切弁を「閉」とし、19時51分漏えいは停止した。床面の漏えい水は全てふき取り、回収した。
