平成11年3月26日  
原子力安全対策課  
( 10 - 100 )  
<14時記者発表>

## 新型転換炉ふげん発電所の 主変圧器用遮断器の損壊の原因と対策について

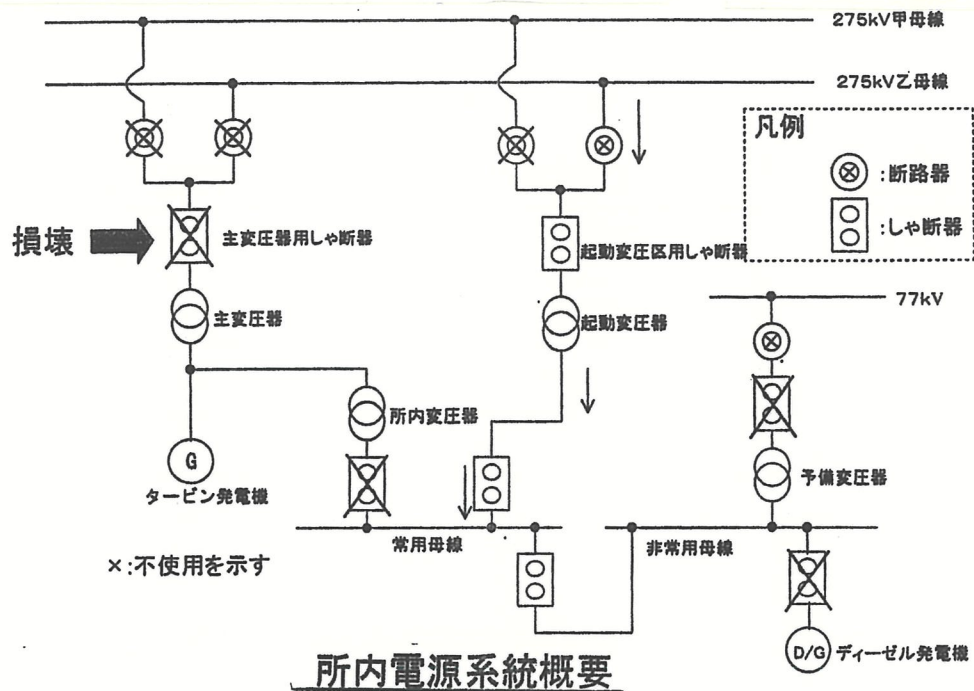
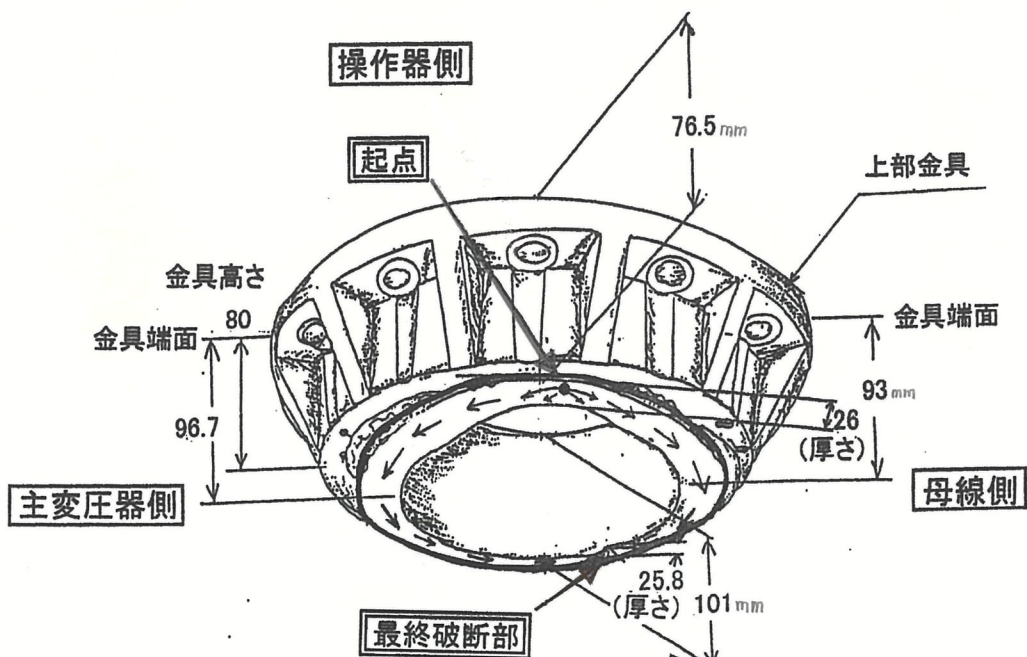
- ・外表面に飛来物等が当たった痕跡はないが、破断面の観察結果から外表面から破断したことがわかった。
- ・電子顕微鏡による組織観察を行った結果、製造時の焼成不良に見られる長形の気孔が多く認められた。また、これにより当該碍子は水分を吸収し易いことがわかった。
- ・碍子成分の分析結果では、破断部近傍は碍子下部と比較して、アルカリ分（Na等）を多く含んでいることがわかった。
- ・上部金具部内の碍子に働いている応力を測定した結果、破損した碍子は他の碍子に比べて応力（碍子を締め付ける力）が大きいことがわかった。

**碍子上部の破断状況**

- ・ 主変圧器用遮断器の碍子をすべて（6 本）新品に取り替える。
- ・ 起動用変圧器用遮断器の碍子について、念のため、今定期検査において超音波探傷検査を行い健全性の確認を行う。

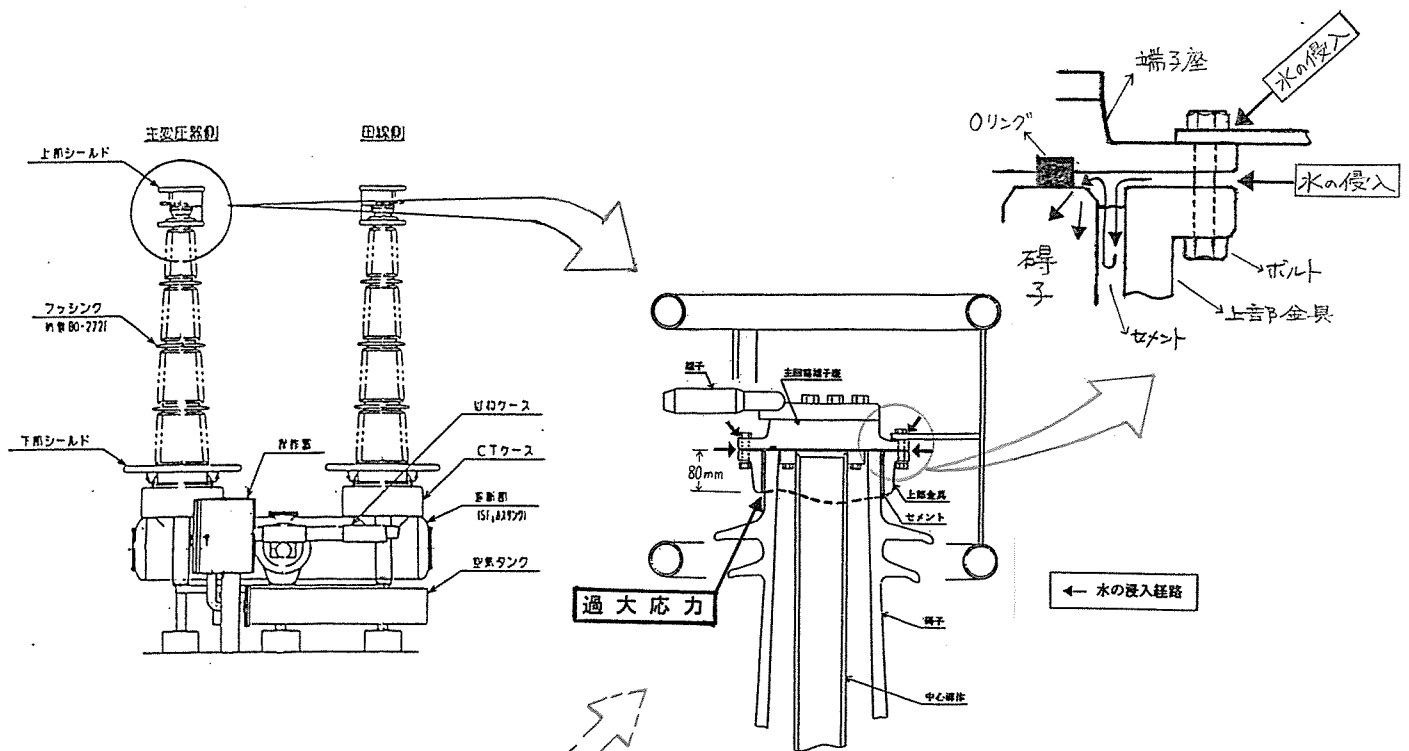
- (1) 破損碍子は製造時の焼成不良により水分を吸収し易い状態であったことから、雨水の侵入により碍子と上部金具とを接着するセメントから溶出したアルカリ分が碍子上端部から碍子内部へ浸透した。
- (2) 浸透したアルカリ分は、碍子主成分のシリカ（石英： $\text{SiO}_2$ ）と反応し、アルカリ生成物に変化することで材質強度低下及び体積膨張を起こした。（アルカリ・シリカ反応）
- (3) この体積膨張に伴い碍子には応力が発生するが、上部金具により膨張が拘束され上部金具下端部付近に過大な応力が加わるとともに、材質強度が低下していたことから破損した。

しゃ断器碍子への雨水の浸入経路  
及び過大応力発生部位

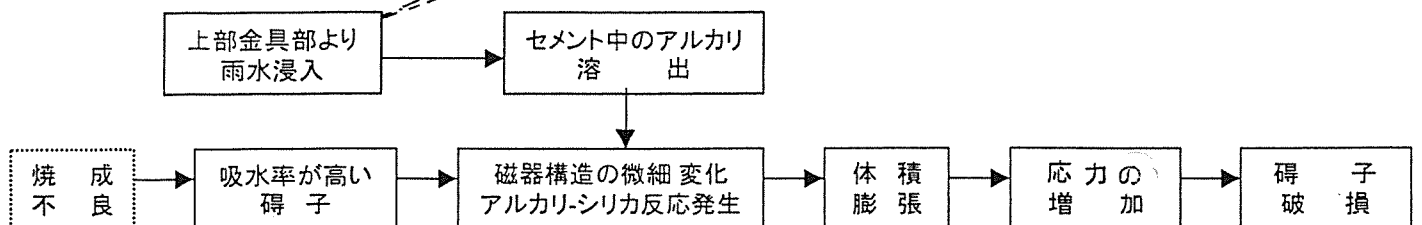
しゃ断器碍子破損進展フロー

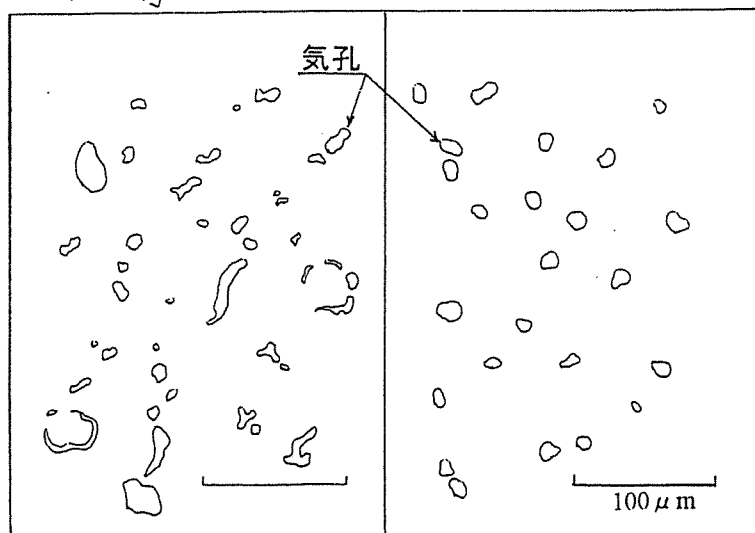
破損した碍子

健全な碍子

碍子の電子顕微鏡観察結果スケッチ
