# 原子力発電所の運転および建設状況

平成10年度安全協定に基づく軽微な異常事象報告  
(平成11年2月分)

新型転換炉ふげん発電所における燃料交換機スナウト位置検出器の損傷について

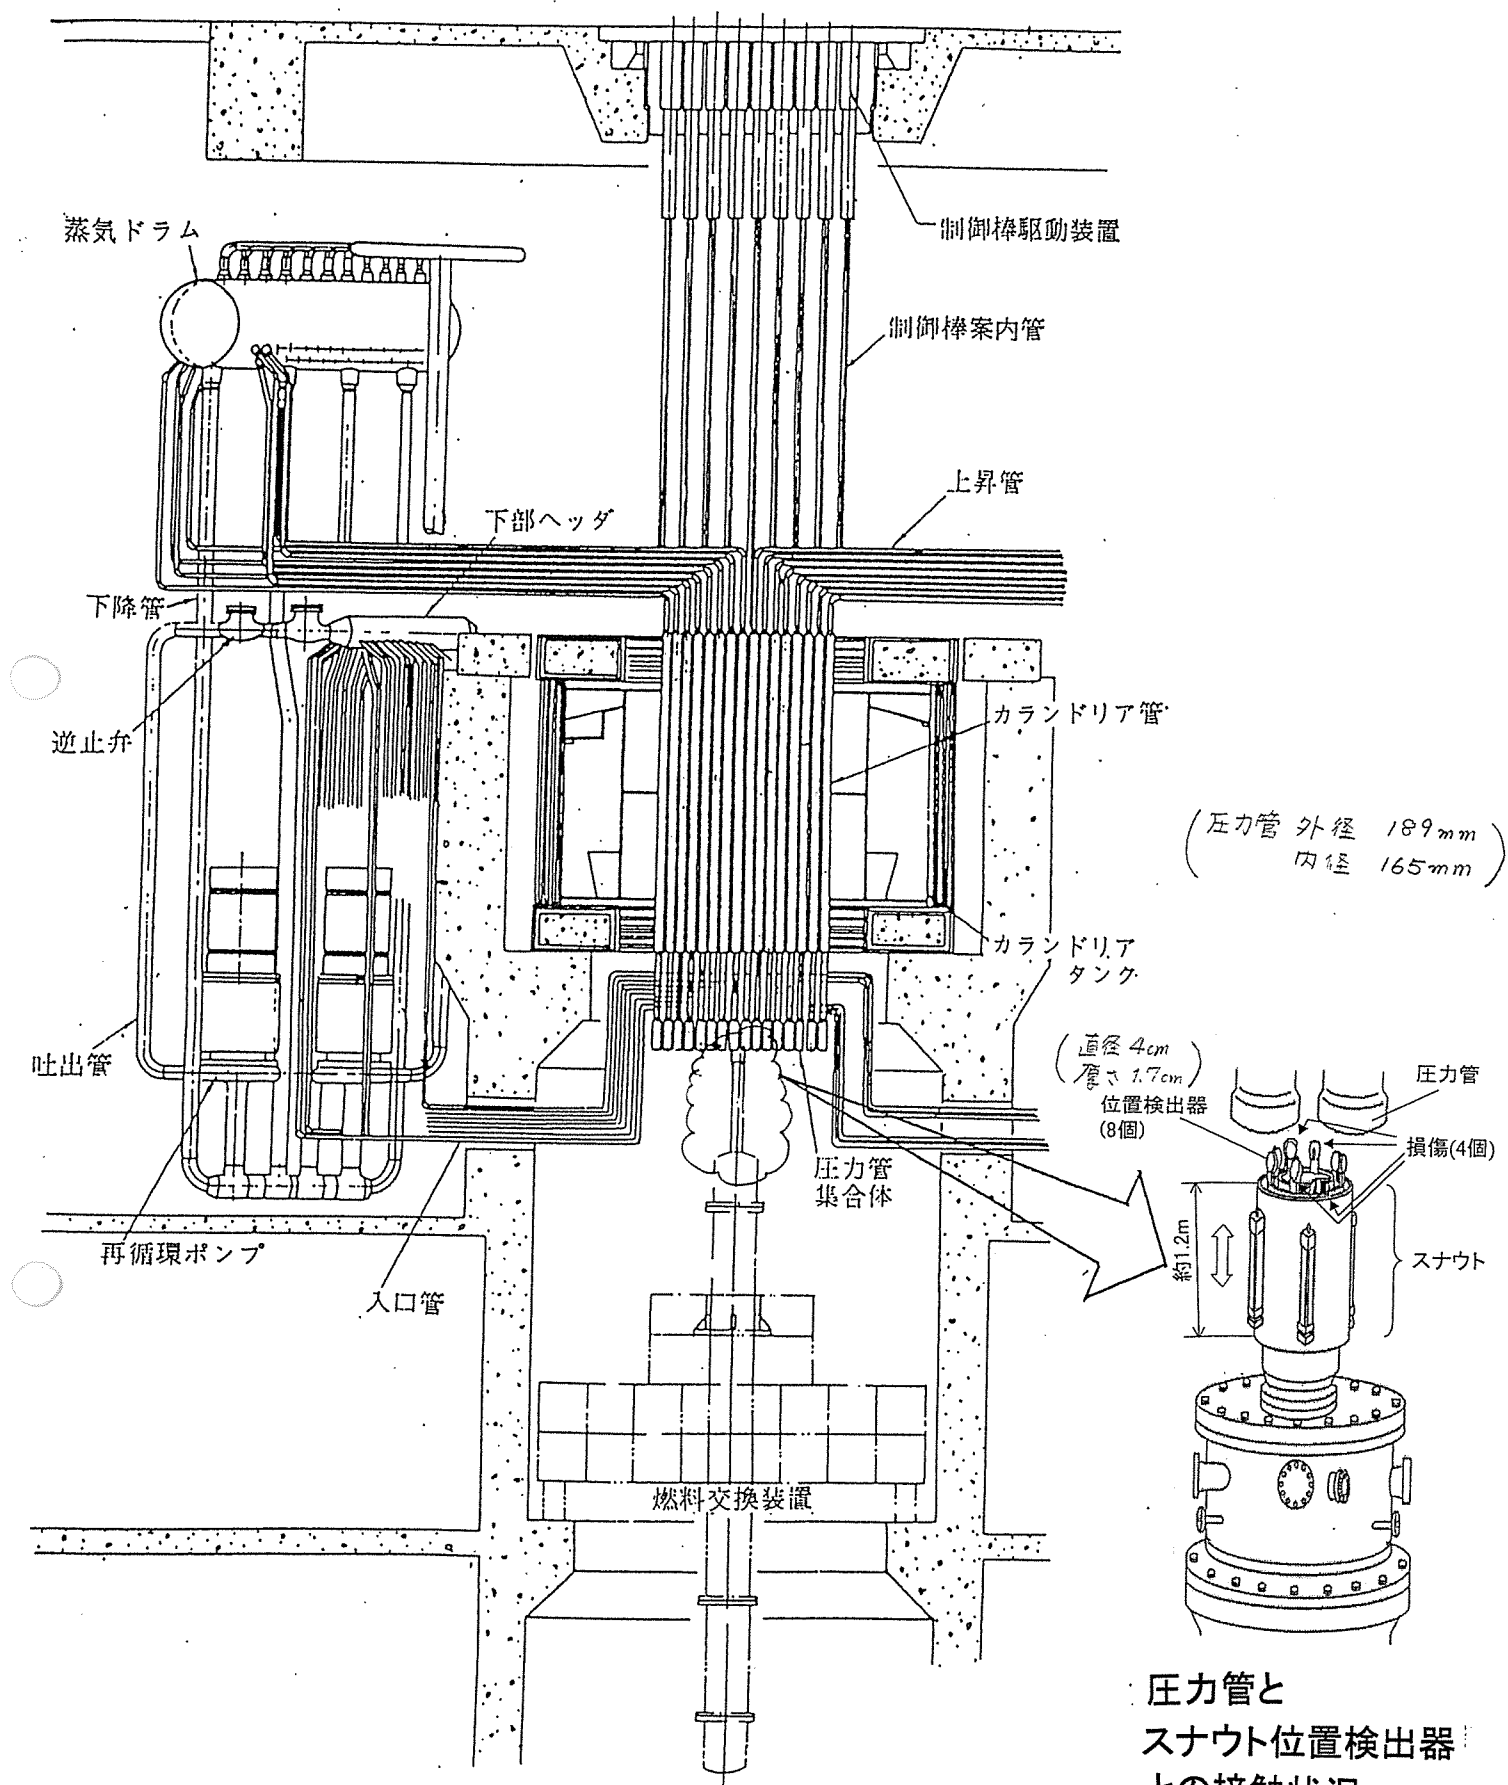
原子炉全体図（立断面）

このため、燃料交換機を点検したところ、燃料交換機スナウトの上部に設置されている位置検出器4個（全8個）に損傷が認められた。

当時の作業状況を調査したところ、当該燃料の取り出し作業の際、燃料交換機の位置が当該圧力管の中心位置よりわずかにズレていたため、手順に従い、燃料交換機を原子炉中央部に移動させ位置調整を2回行った。この2回目の調整の後、当該圧力管の位置に燃料交換機を移動させず、圧力管との位置ズレを確認するため、燃料交換機上部にあるスナウト部を上昇させたことが判明した。

原因は、燃料交換機の位置を十分確認せず、燃料交換機のスナウト部を上昇させたため、位置検出器が圧力管の下部と接触し、損傷したものと判明した。

対策として、損傷した位置検出器を新品に取り替えた。また、位置調整も含め、燃料交換機のスナウト部を上昇させる際には、燃料交換機の位置を確実に確認し、作業日誌にその都度記録した上で、確実な操作を行うこととした。

また、今定期検査中に、圧力管の正規の位置以外では燃料交換機スナウト部の上昇操作ができないようインターロックの改善を図ることとした。
