# 原子力発電所の運転および建設状況

原子力安全対策課 平成10年10月8日現在

平成10年度安全協定に基づく軽微な異常事象報告  
(平成10年9月分)

敦賀発電所2号機 6.9kV2A母線低電圧による  
非常用ディーゼル発電機2Aの起動・給電について

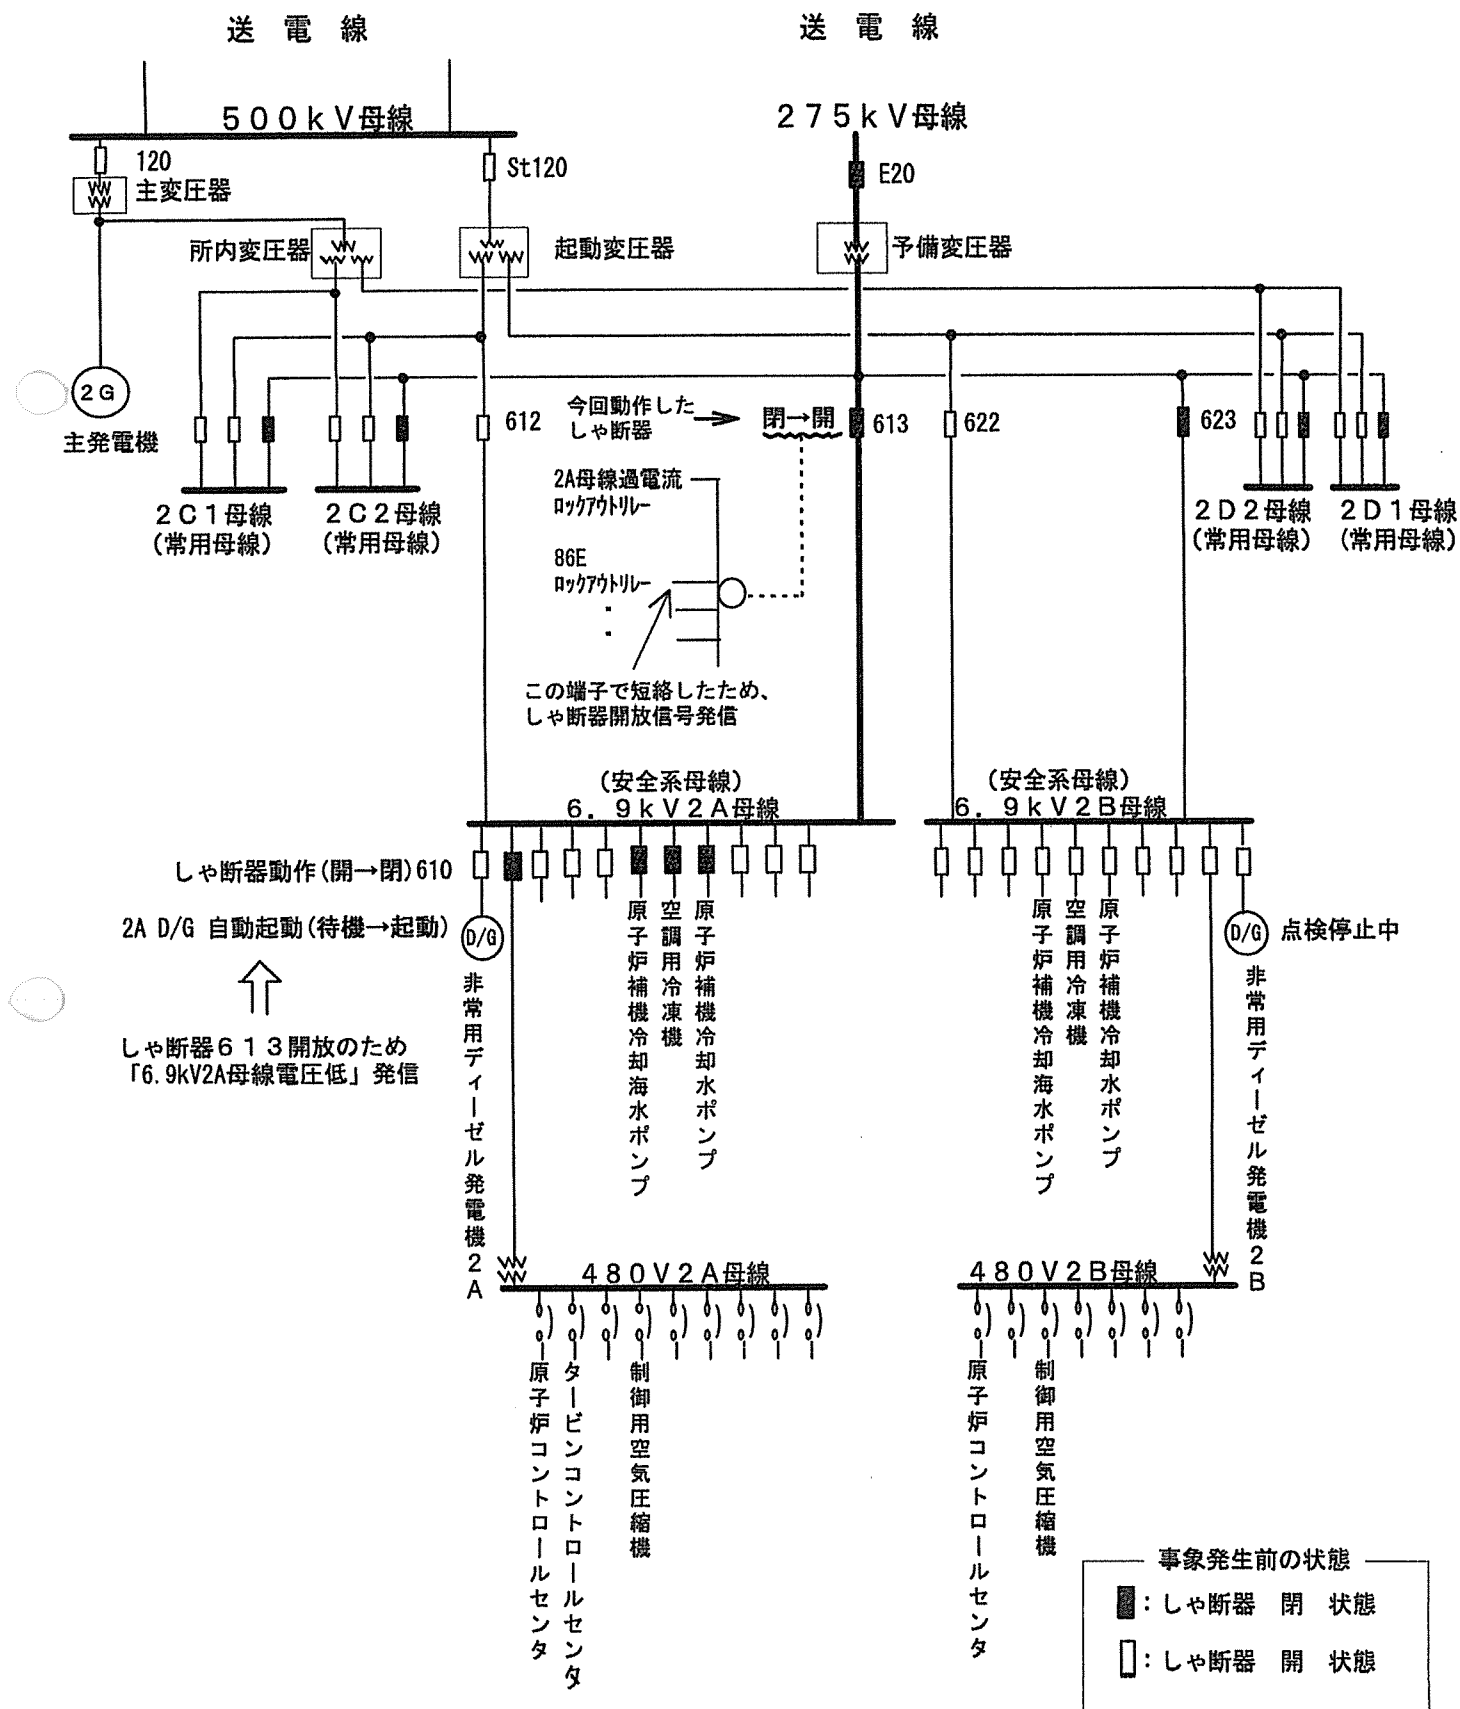
# 敦賀発電所 2号機 所内電源系統図

警報が発信した原因を調査したところ、予備変圧器と2A母線をつなぐ遮断器（613）が開放したためと判明した。

これらのことから、2A母線の電圧が低下した原因は、養生シート取付作業中に盤内にあったこの異物が養生シート上に落下し、当該リレー端子間で接触し、瞬時の短絡が発生したため、当該遮断器を開放させる誤信号が発信したと推定された。

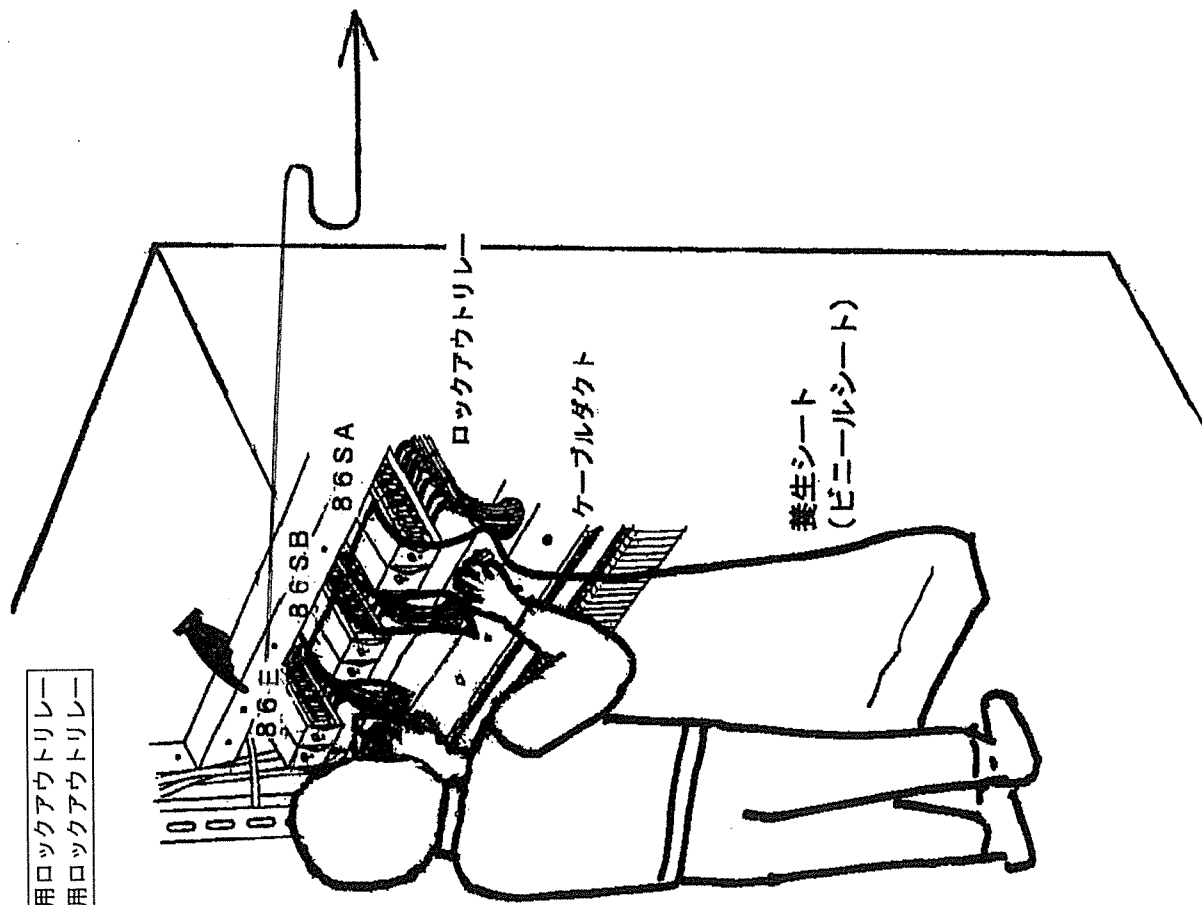
当該遮断器が開放した原因として、遮断器や制御回路用の信号系及び周辺部での関連作業について詳細調査を行った結果、当該遮断器に異常は認められなかったが、所内電源用の制御盤内にある予備変圧器保護用リレー（86Eロックアウトリレー）の端子先端部に僅かなアーク痕が認められ、その床面に小さな銅製の異物が発見された。また、警報発報時に、予備変圧器保護用リレーに隣接する起動変圧器保護用リレーの取替作業の準備として、当該制御盤内で養生シートの取付を行っていたことが判明した。

86E : 予備変圧器保護用ロックアウトリレー  
 86SA, 86SB : 起動変圧器保護用ロックアウトリレー

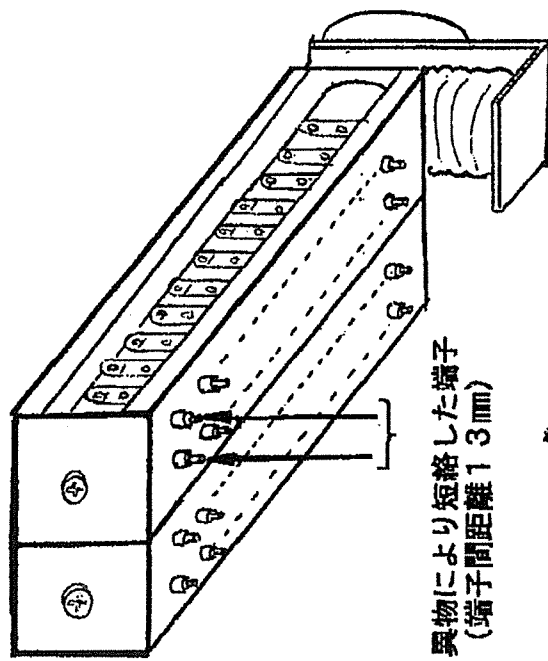
## ロックアウトリレー-86E

予備変圧器に過電流等が発生した場合、変圧器を保護するために前後の遮断器を開放する信号を発信するリレーである。なお、今回の事象は、ロックアウトリレーの実動作ではなく、遮断器613を開放するための端子間が短絡したものである。

異物により短絡した端子  
 (端子間距離13mm)

対策として、今定期検査中に当該制御盤を含む重要な制御盤について、盤内の異物調査を行うとともに、盤内作業時における異物管理の徹底を図ることとした。

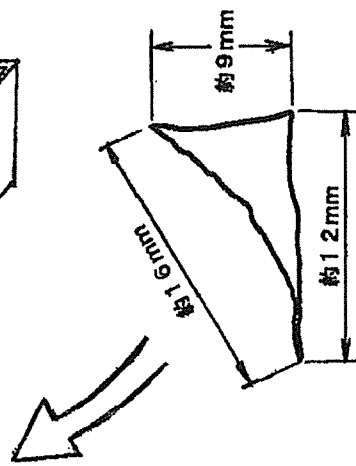
異物  
 (銅片：ケーブルシールド断片)
