## 新型転換炉ふげん発電所の定期検査状況について (再循環ポンプB号機の試運転時における不具合)

ふげんにおける再循環ポンプの熱遮蔽装置差圧上昇について

平成11年4月7日  
原子炉規制課

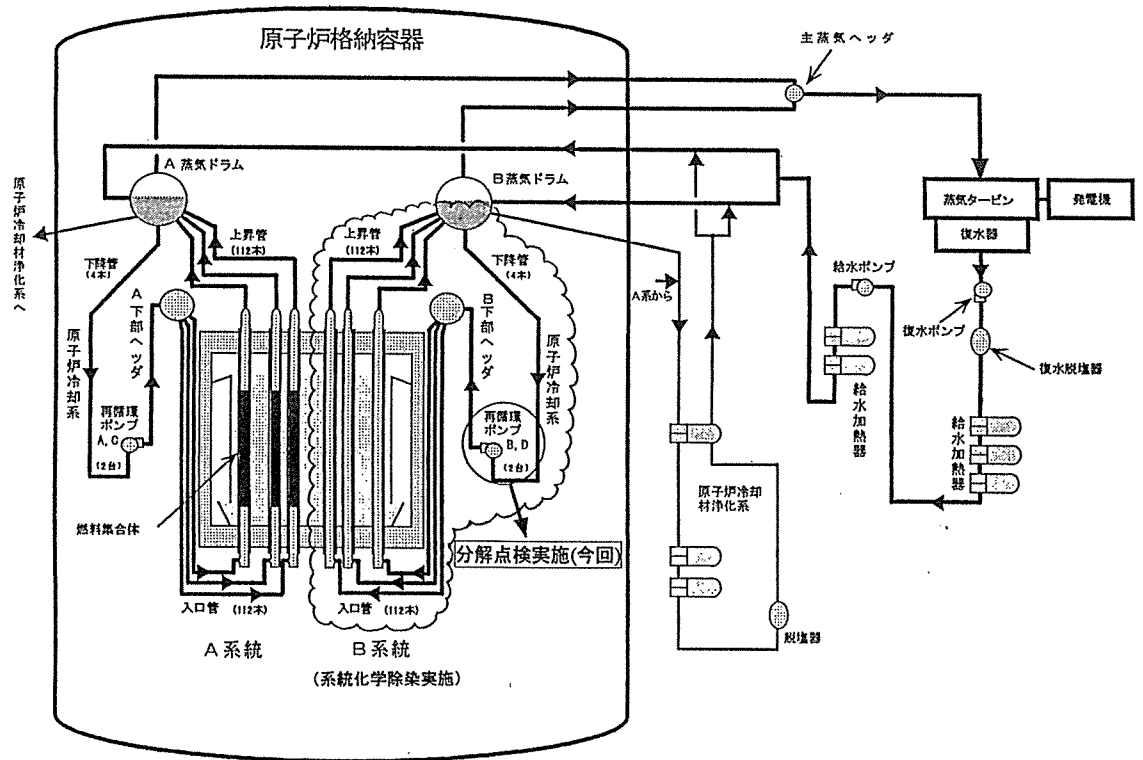
系統概要図

新型転換炉ふげん発電所（新型転換炉原型炉；定格出力16.5万kW）は、平成11年1月8日から第15回定期検査を行っており、原子炉冷却材再循環ポンプ（全4台）B・D号機の分解点検終了後、4月3日および5日に寸動によるポンプの試運転を実施したところ、再循環ポンプB号機のシール水注入系で「B-熱遮へい差圧高（設定値40kg/cm<sup>2</sup>）」警報が発信した。

試運転時のパラメータ等を調査した結果、当該警報が発信した要因として、ポンプ運転時にシール水の原子炉冷却材側への流れが正常でないと考えられるため、今後、当該ポンプの分解点検を行い、原因の詳細調査を行う。

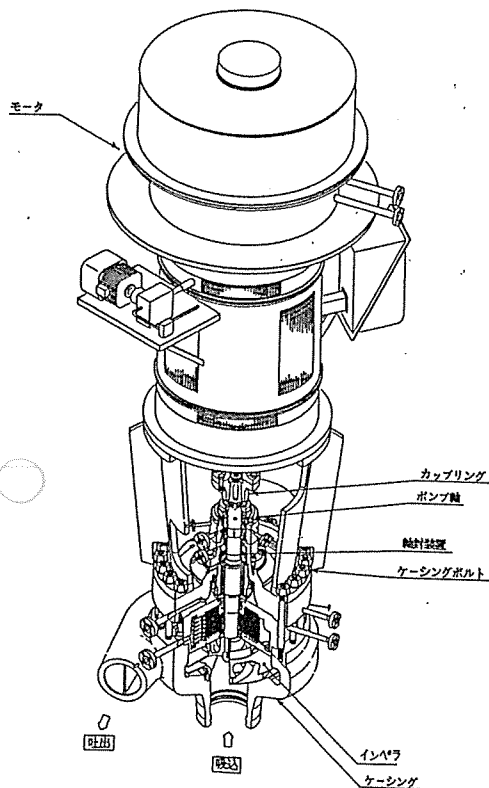
原子炉再循環ポンプ構造図

シール排水流量

(通常約  $0.1 \sim 0.2 \text{ m}^3/\text{h}$  のところ試運転時、約  $0.3 \sim 0.4 \text{ m}^3/\text{h}$  まで上昇。ポンプ停止後は通常値に復帰した。)

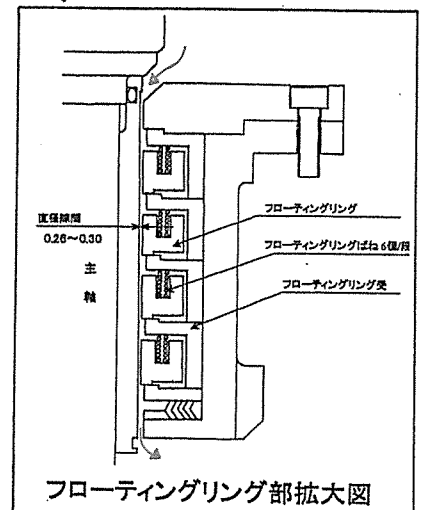
フローティングリング部拡大図

熱遮蔽装置の上方には、再循環ポンプ主軸に面してフローティングリング（シール水がポンプ上方へも行き易くするため、ポンプ下方側の流路を狭めている装置）があり、同リングと主軸との隙間は約 $0.15\text{mm}$ であることから、この部分に原因がある可能性が考えられているが、再循環ポンプを分解して点検することにより確認する。
