平成11年4月16日  
原子力安全対策課  
(11-8)  
<16時00分諸発表>

## 大飯発電所2号機の定期検査状況について (制御棒落下事象の原因と対策)

大飯発電所2号機(加圧水型軽水炉;定格出力117.5万kW)は、平成10年8月29日から第14回定期検査中であるが、調整運転中の1月29日14時22分、制御棒(全53本)のうち1本が引き抜き操作時に落下する事象が発生した。原因調査のため同日20時00分発電を停止し、原子炉停止操作を行っていたところ、他の制御棒1本にも動作不良があったため、20時42分原子炉を手動トリップした。

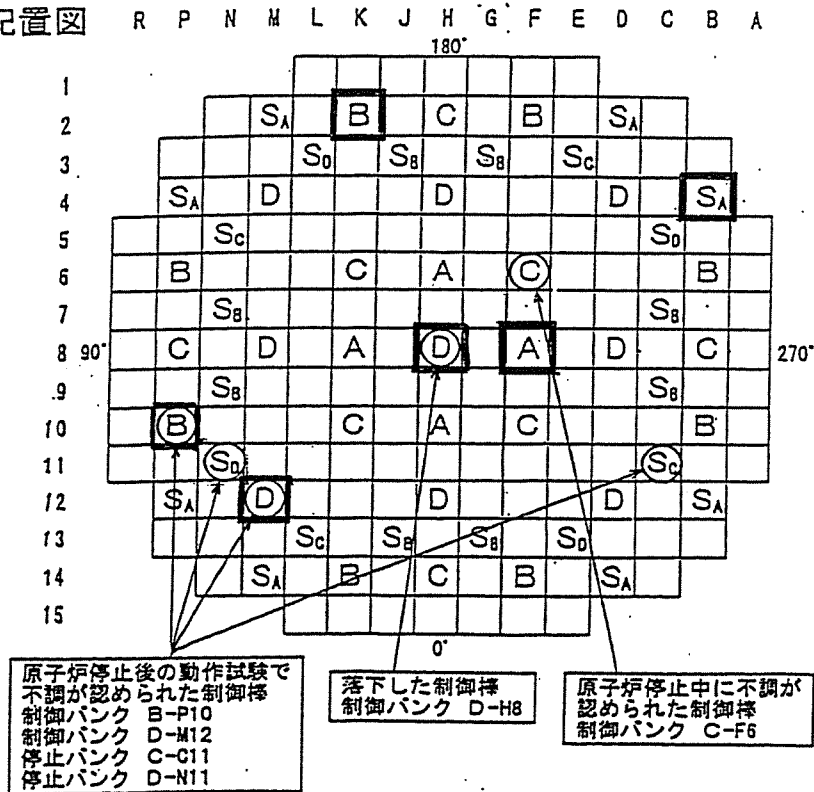
制御棒配置図

高温および常温状態  
において引き抜き  
操作中にスリップ  
発生

出力上昇中  
制御棒引き  
抜き操作中  
に炉底まで  
落下

原子炉停止のための  
制御棒操作中に  
スリップ発生

□ : 分解調査を実施した制御棒駆動装置  
K 2, P 6 : 工場において、実機状態を模擬した状態での動作試験を実施

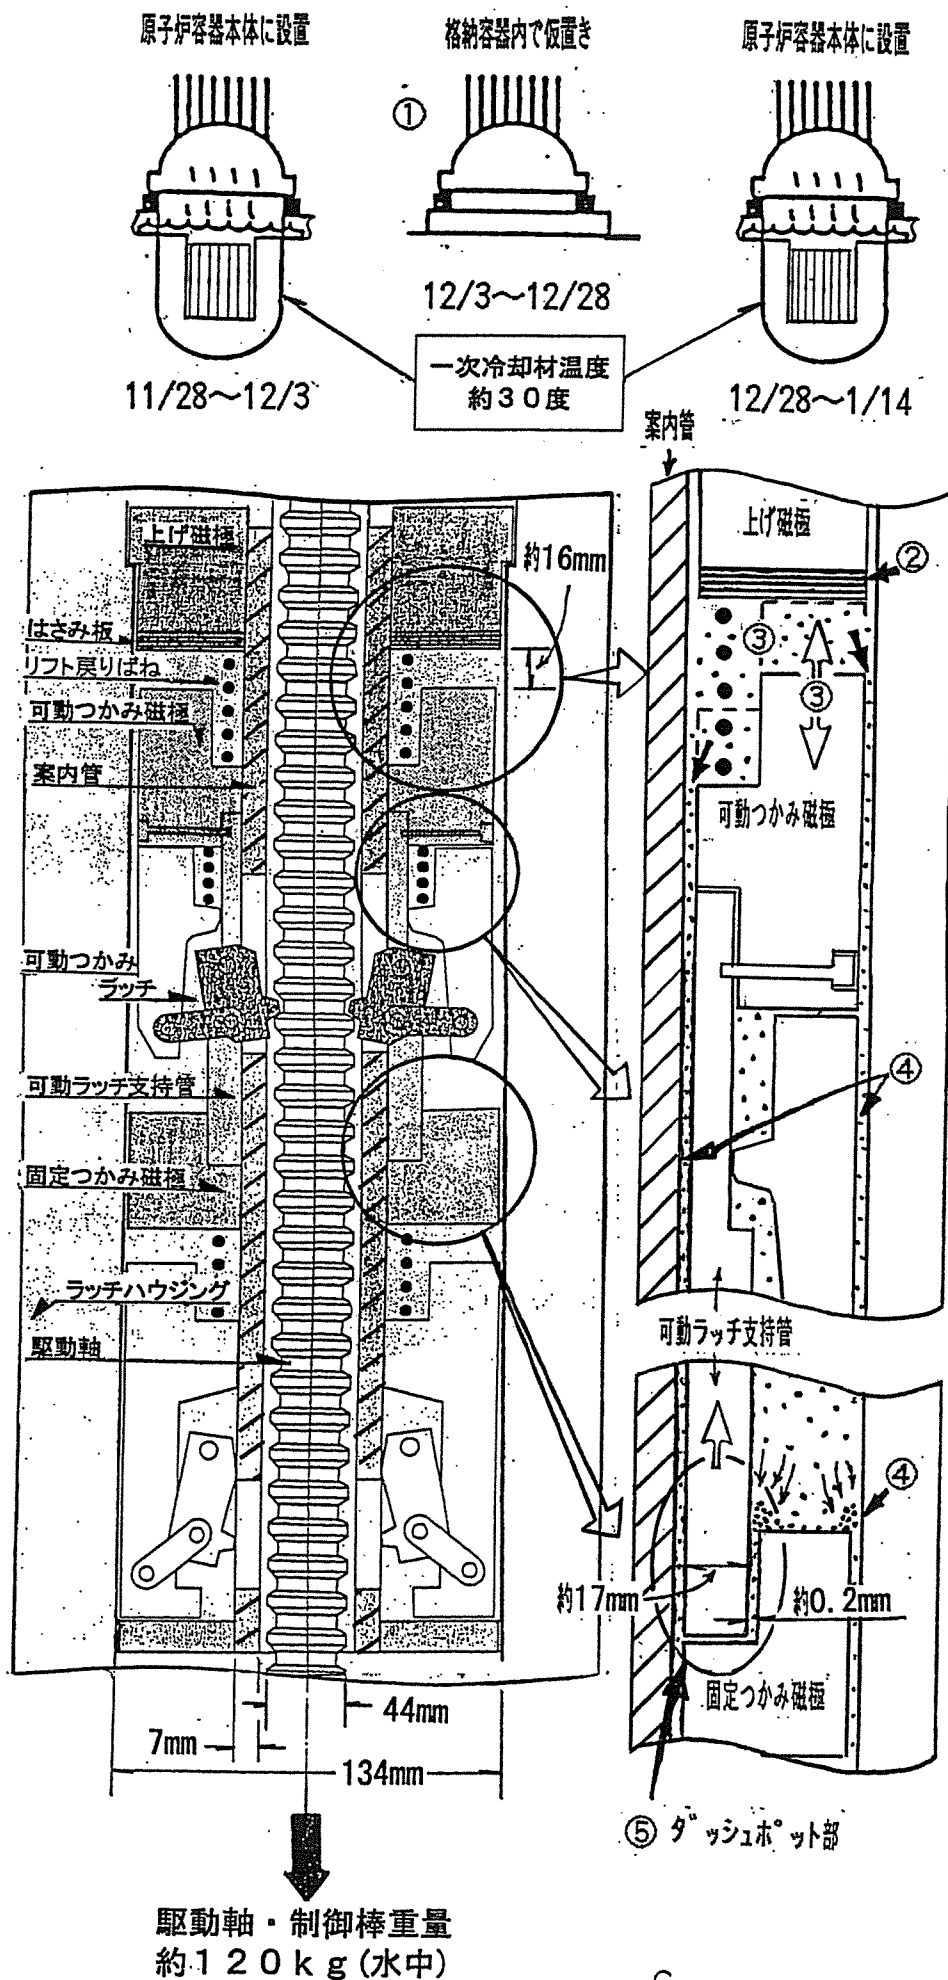
# 制御棒駆動装置動作不良の推定メカニズム

①余熱除去ポンプ出口ドレン配管からの漏えい対策工事のため保管。

②制御棒駆動装置内が湿潤状態で保管されていたため、はさみ板等で腐食が発生。

③原子炉起動準備(1/15から)の制御棒動作試験で、上昇動作させると可動つかみ磁極が上がり、はさみ板に当たって腐食生成物が拡散。

④腐食生成物が制御棒駆動機構の摺動部(案内管と可動つかみ磁極や可動ラッチ支持管および固定つかみ磁極の隙間)に入り込む。

⑤制御棒が動作する時には可動ラッチ支持管の下端が固定つかみ磁極のダッシュポット部から引き抜かれるとともに、ダッシュポット部へ水の流入が必要となる。腐食生成物は高温状態で磁性体となり、固定つかみ磁極の周辺にも集まったためダッシュポット部の流路がより狭くなり水の流入が妨げられた。

④による案内管と可動ラッチ支持管の摺動抵抗の増加、および⑤による流路抵抗の増加から、可動つかみ磁極の上げ動作に遅れが生じ、制御棒の動作不良が発生したと推定

原子炉容器上蓋に取り付けられている制御棒駆動装置全数（53本）について、駆動軸外筒部を切断し、内部構成品を取り替えることとした。なお、今回の組み込む内部構成品については、腐食予防として、あらかじめ保護被膜を形成させたものを使用することとした。
