## 大飯発電所1号機の定期検査状況について (燃料集合体支持格子の損傷の原因と対策)

# 関西電力（株）大飯発電所1号機の定期検査中に発見されたトラブルの原因と対策について

平成11年4月23日  
資源エネルギー庁

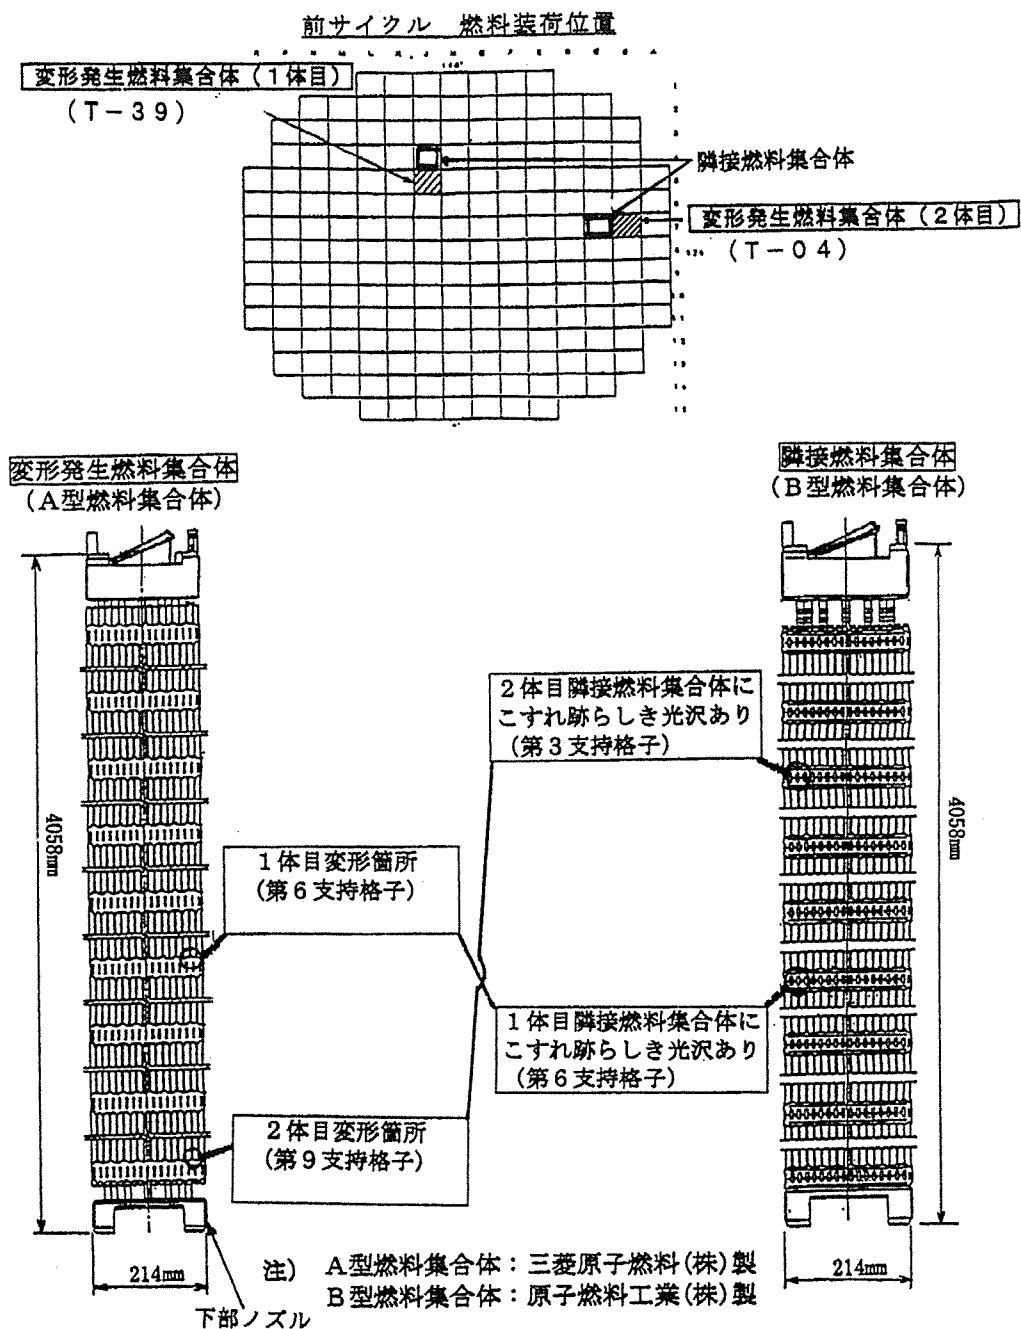
# 燃料集合体の支持格子変形状況概要図

変形した支持格子(T-39は第6、T-04は第9)は、それぞれ右端の上部(ガイドベーン)が下方方向に圧縮された形で、ベーン付け根部が幅約3cm、最大約6mm外側にはみ出していた。変形したベーンの先端部は燃料棒には接触しておらず、燃料棒表面に傷等の異常は認められなかった。

1体目変形箇所 (T-39) (第6支持格子)

2体目変形箇所 (第9支持格子) (T-04)

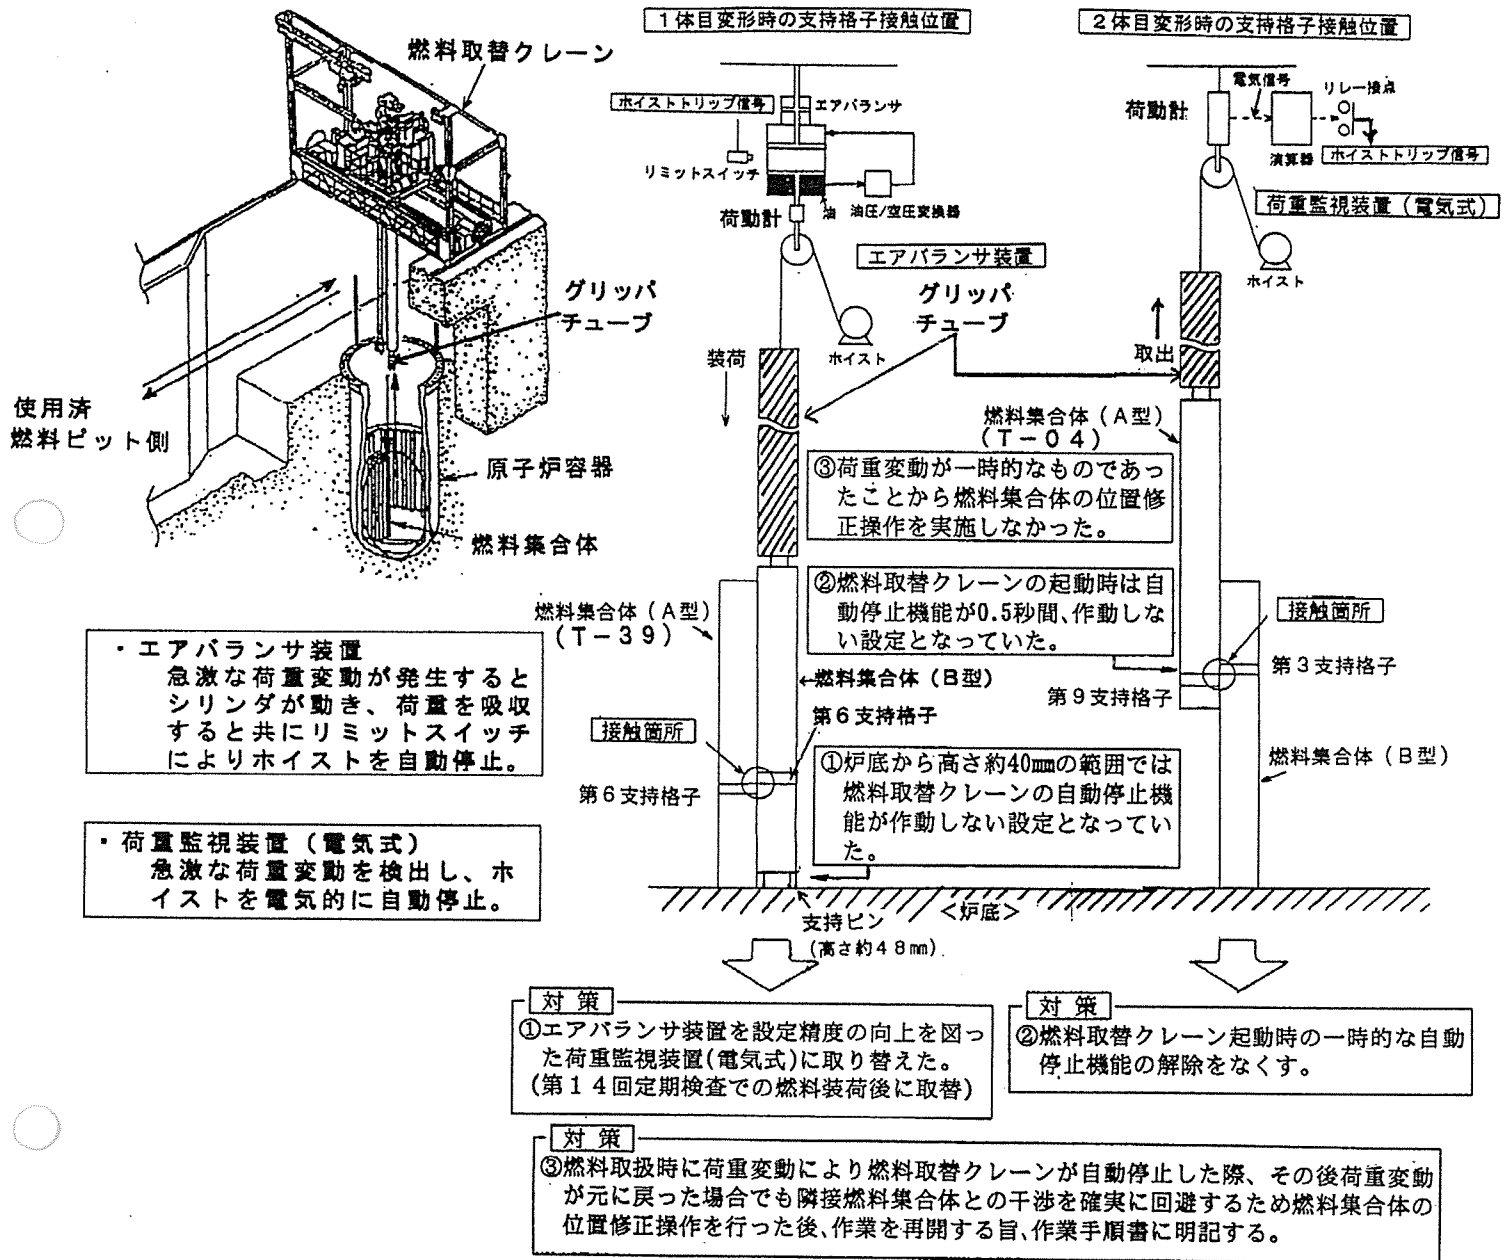
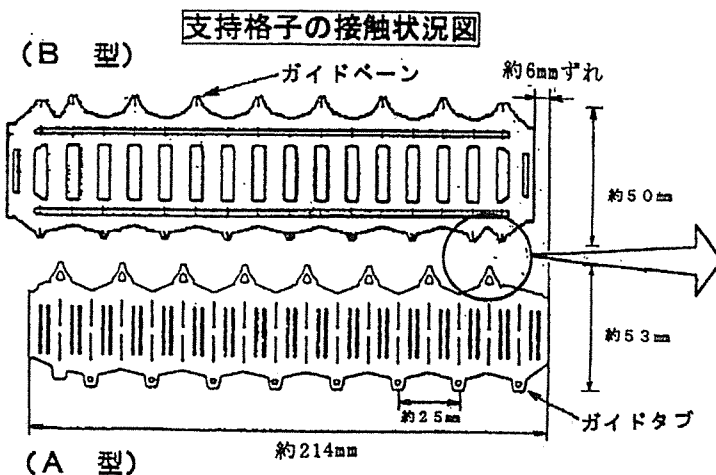
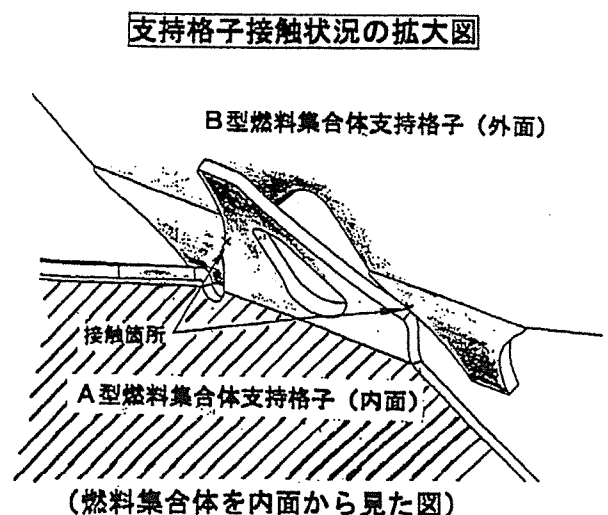
# 燃料集合体の支持格子変形時の取扱状況概要図

前回定期検査時に当該燃料集合体が原子炉内に装荷されている状態で隣接燃料集合体を装荷する際、原子炉底部にある支持ピン（燃料集合体下部ノズルが挿入される）の頂部位置で、頂部に乗り上げたと思われる荷重変動が発生しクレーンは自動停止した。このため燃料集合体を一旦上昇させ、位置の再確認を行い装荷作業を再開したところ、頂部位置の下方で再度荷重変動が発生したが、当時は下部ノズルが支持ピンに入って若干のこすれ等が生じたためと考えていた。

今定期検査時において当該燃料集合体を原子炉から取り出す際、隣接燃料集合体の第3支持格子位置で荷重変動が発生し、クレーンは自動停止したが直ぐに荷重変動はなくなった。このため、隣接燃料集合体との干渉は解消されたと考え、引き続きクレーンの上昇作業を行った際、瞬間的に荷重変動が発生したが、その後は特に異常はなかった。

今回の支持格子の変形の原因は、燃料集合体の装荷・取出作業時にA型燃料集合体の支持格子上部と隣接するB型燃料集合体の支持格子下部が、クレーン操作時の僅かな揺れ等によりかみ合い、クレーンが自動停止しない状況で作業が継続され、かみ合い部に過大な荷重が加わり、変形が生じたものと推定された。

- ・燃料取替クレーンについては、起動時の荷重変化を小さくするため、クレーンの巻き上げ（下げ）速度が徐々に上昇（下降）するよう制御回路の変更を行うことにより、起動時の不感帯をなくすこととした。なお、原子炉底部付近での不感帯については、前回定期検査時に不感帯領域が小さい電気式の荷重監視装置に取り替えている。
- ・燃料取替作業時において、荷重変動によりクレーンが自動停止した際、その後荷重変動が解消した場合でも、隣接燃料集合体との干渉を確実に回避するため、位置修正を行った後に作業を再開するよう作業手順書に明記することとした。
- ・A型燃料集合体については、これまでも支持格子の改良に努めてきているが、今回の事例を踏まえ、今回変形した支持格子と同型式の燃料集合体は、念のため支持格子同士のかみ合いが起らない型式に今後順次取り替えることとした。また、新型の燃料集合体採用にあたっては、設計段階で支持格子同士がかみ合わないこと十分確認することとした。
- ・支持格子に変形が認められた燃料集合体2体については、今後再使用の可否について詳細に検討することとした。また、隣接燃料集合体のうち1体は、取り出し予定燃料であり再使用しないが、他の1体は再使用しても問題ないが、今回は使用しないこととした。

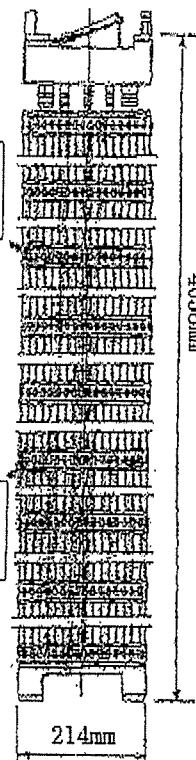
隣接燃料集合体  
(B型燃料集合体)

隣接燃料集合体の調査では、1体目(T-39の隣接)は変形した支持格子と同位置の第6支持格子に、2体目(T-04の隣接)は第3支持格子に、それぞれ左端部にこすれ跡と思われる光沢部が認められた。また、1体目(T-39の隣接)の第6支持格子の位置が、約9mm上方にズレていた。
