平成11年5月7日  
原子力安全対策課  
(11-17)  
<15時30分記者発表>

**美浜発電所2号機の点検状況について  
(余剰抽出水系統配管の漏えいに伴う点検状況と  
復水器内の海水漏えいの原因と対策)**

# 関西電力（株）美浜発電所 2 号機の出力 降下の原因と対策について

平成 11 年 5 月 7 日  
資源エネルギー庁

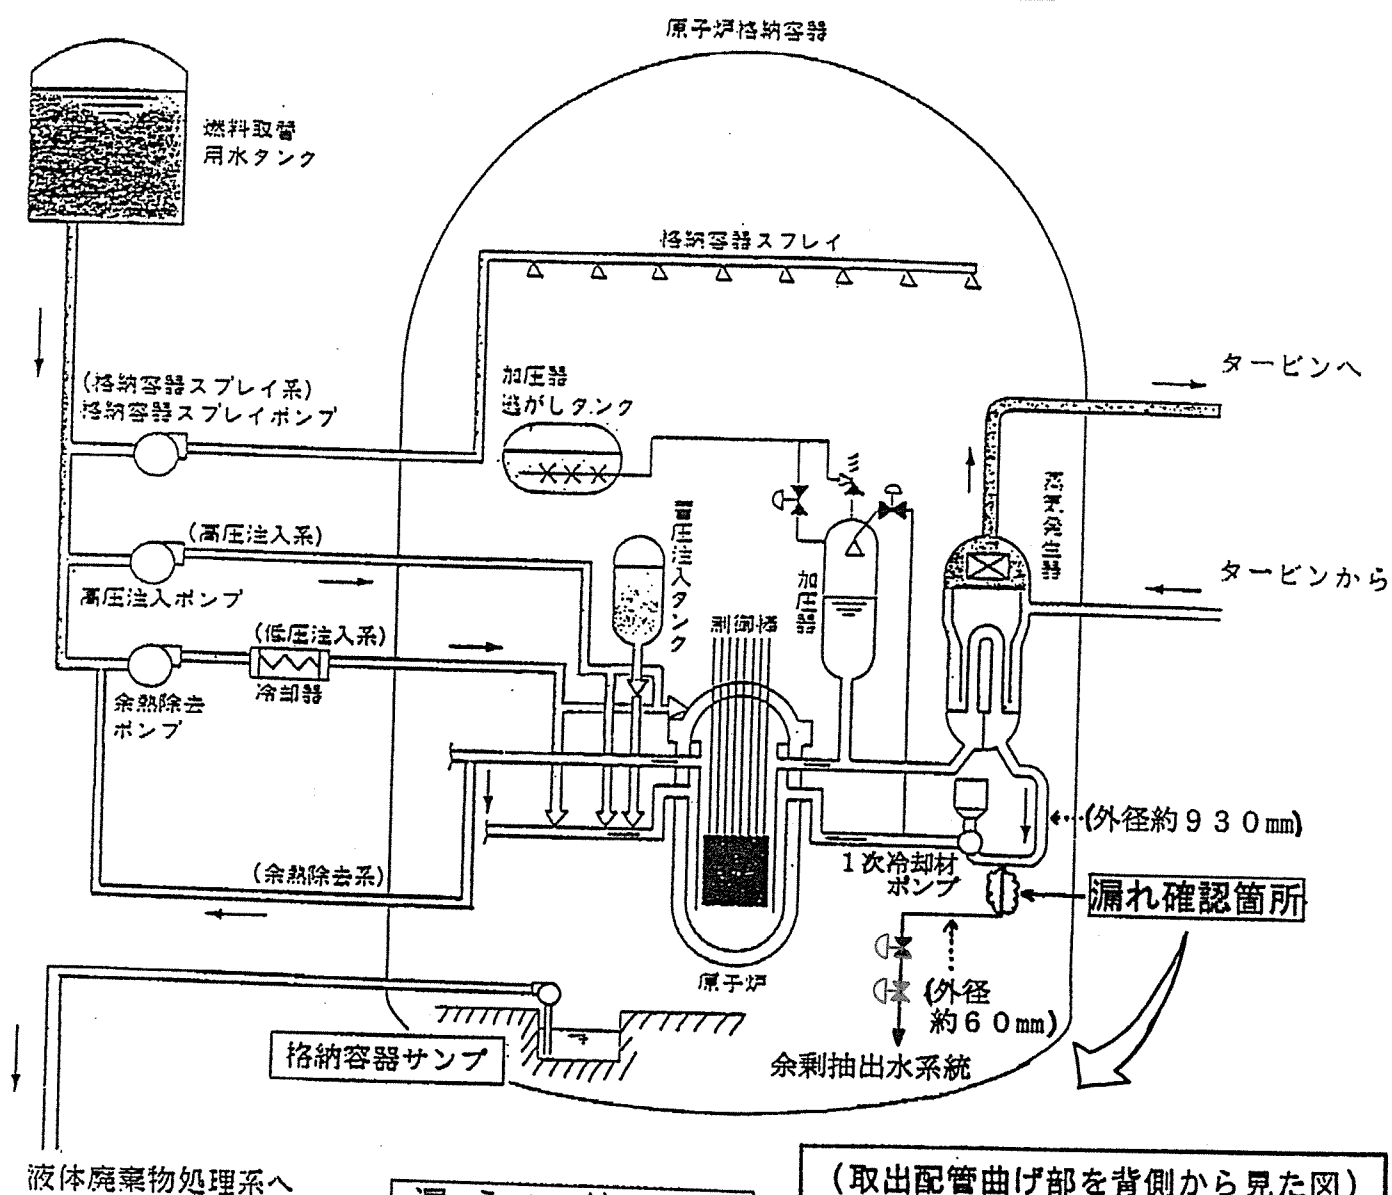
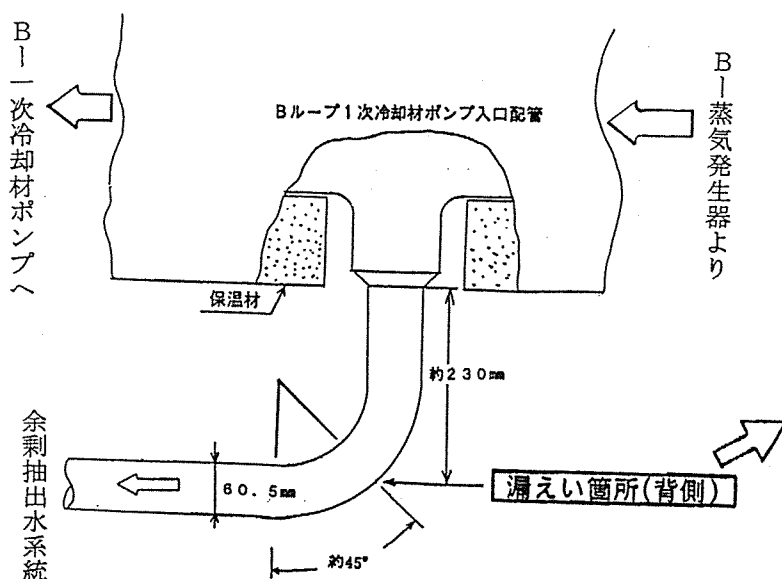
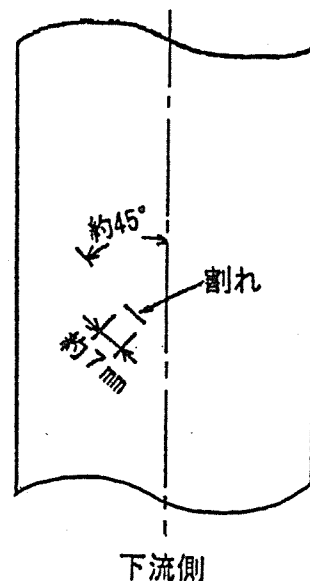
図1 余剰抽出水系統配管からの漏えいに伴う点検状況

電気出力約65%で運転中の4月30日、格納容器内にあるサンプ水位の上昇率の増加が確認され、格納容器内の監視テレビカメラにより点検を行っていたところ、同日11時頃、Bループ1次冷却材ポンプ入口配管の余剰抽出水系統取出配管部付近でわずかな水漏れが確認された。このため、同日13時30分より出力降下を開始し、18時45分に発電を停止し、漏えい個所の特定および原因調査を実施することとした。

停止後、当該部の外観点検を実施した結果、余剰抽出水系統取出配管の曲げ管部の背側に直線状の割れ(外表面長さ約7mm)が確認された。

今後、原子炉内より燃料集合体を取り出し、1次冷却材系統の水抜きを行った後、当該損傷部を切り出し、試験施設にて詳細な原因調査を実施する予定である。

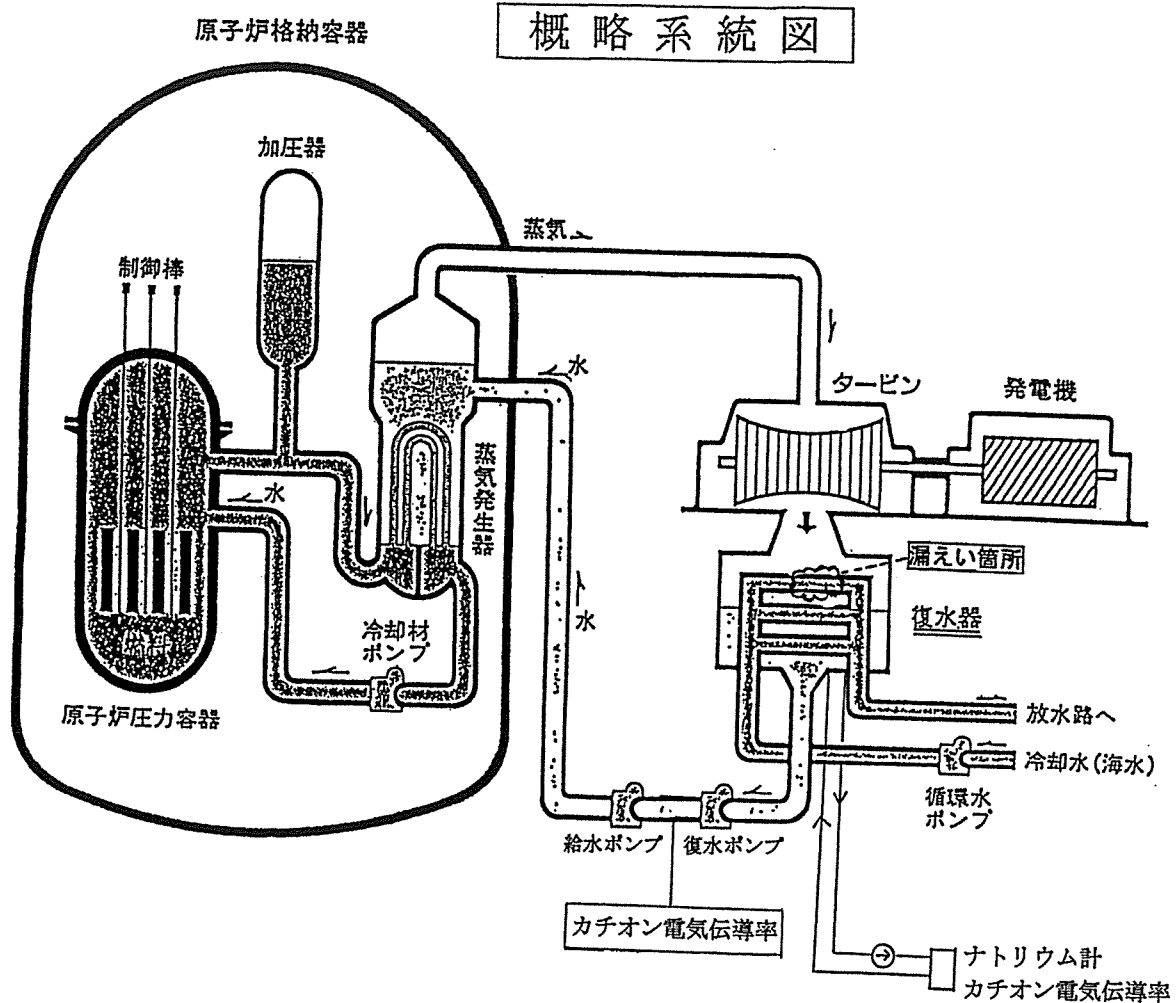
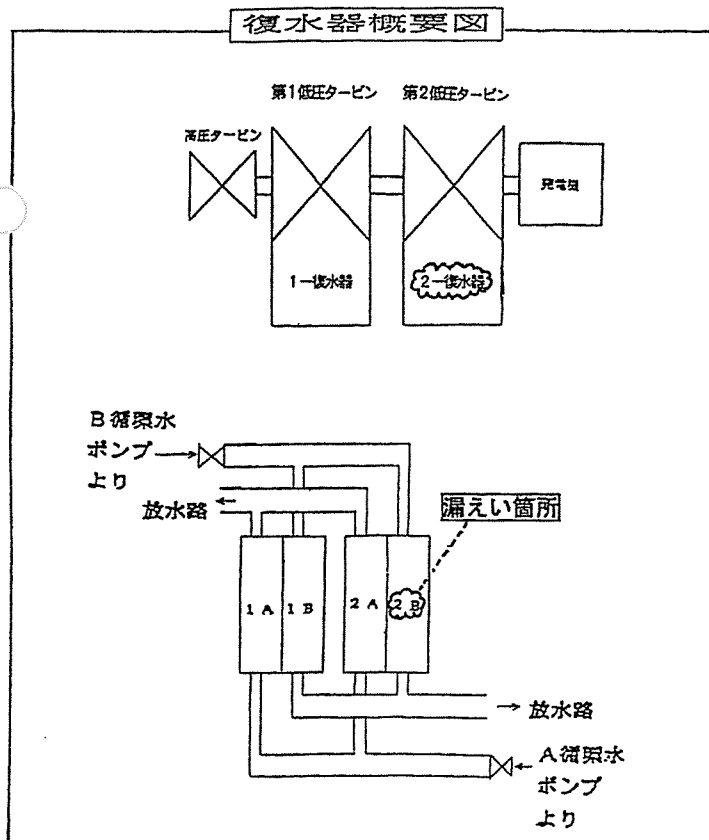
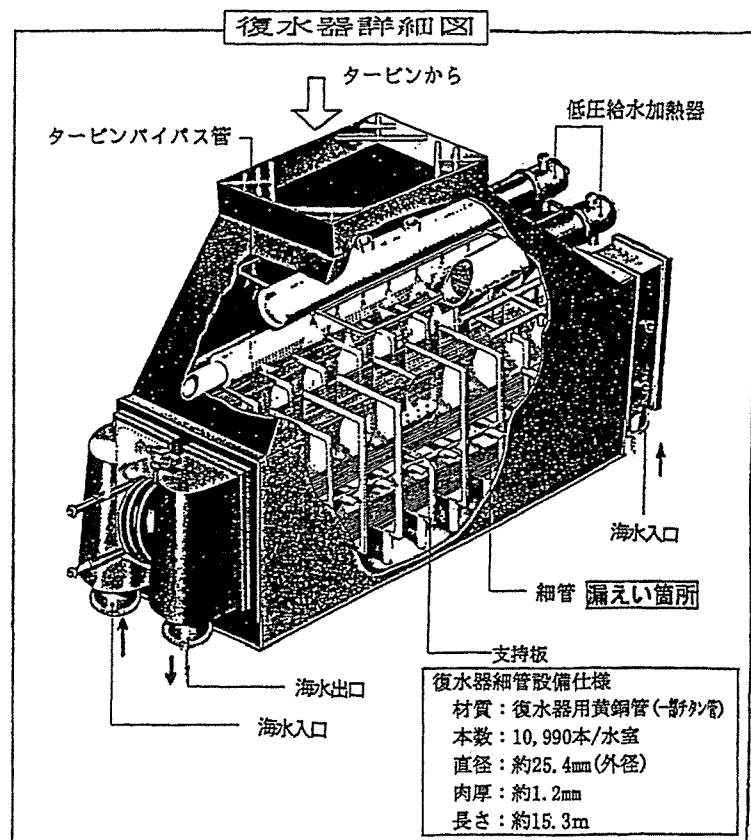
図2 復水器内の海水の漏えいの原因と対策

「カチオン電気伝導率高」警報の発信した2B復水器について、漏えい検査を実施した結果、漏えい管1本が認められ、ファイバースコープによる内面観察で、長さ1mm程度の貫通孔が確認された。また、2B復水器伝熱管全数(既施栓管61本を除く10,929本)の渦流探傷検査を実施した結果、当該漏えい管1本のほか、信号指示値が施栓基準に達した伝熱管が70本認められた。さらに、1B復水器伝熱管全数(既施栓管14本を除く10,976本)についても渦流探傷検査を実施した結果、施栓基準に達した伝熱管が23本認められた。

漏えいの原因は、伝熱管内面に貝類等が付着し、伝熱管内を流れる海水の流速が局部的に変化し、内面からの減肉が発生、進展したものと推定された。

対策としては、2Bおよび1B復水器の伝熱管で、漏えい管1本と施栓した方がよいと評価された93本の計94本の伝熱管について施栓することとした。

なお、今回の停止期間を利用して、1Aおよび2A復水器の伝熱管全数(1A:既施栓管109本を除く10,881本、2A:既施栓管43本を除く10,947本)についても、念のため渦流探傷検査を実施し、施栓基準に達した伝熱管については施栓することとした。

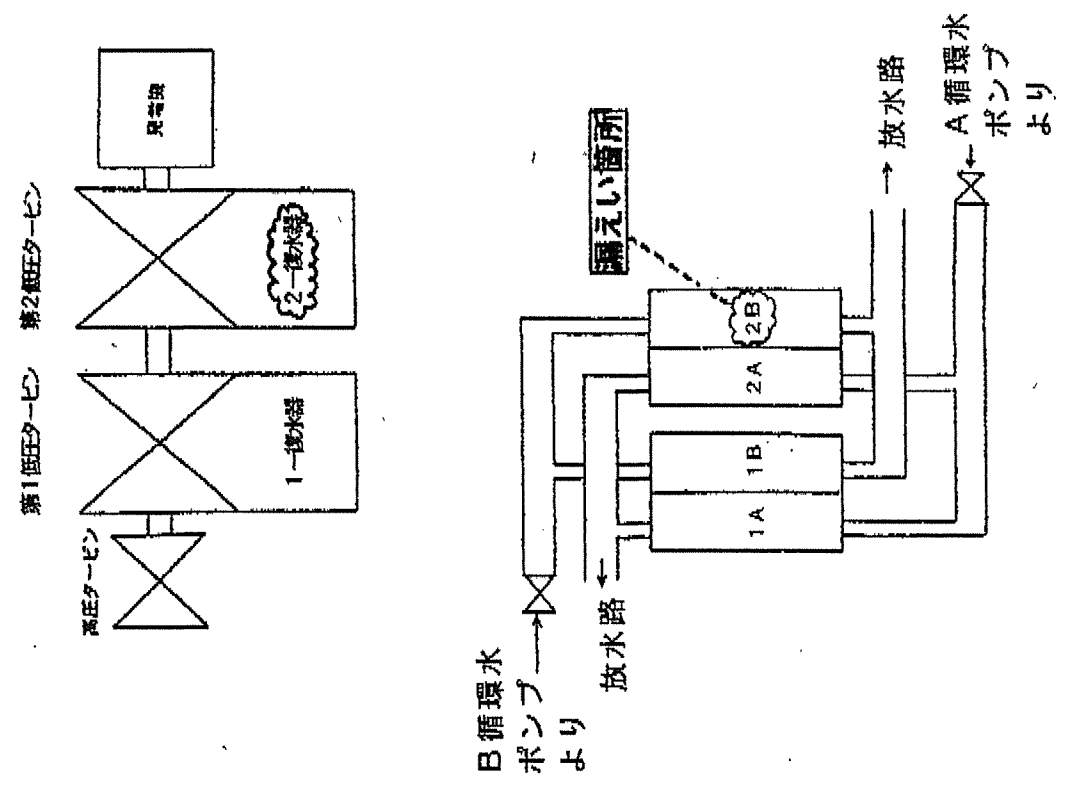
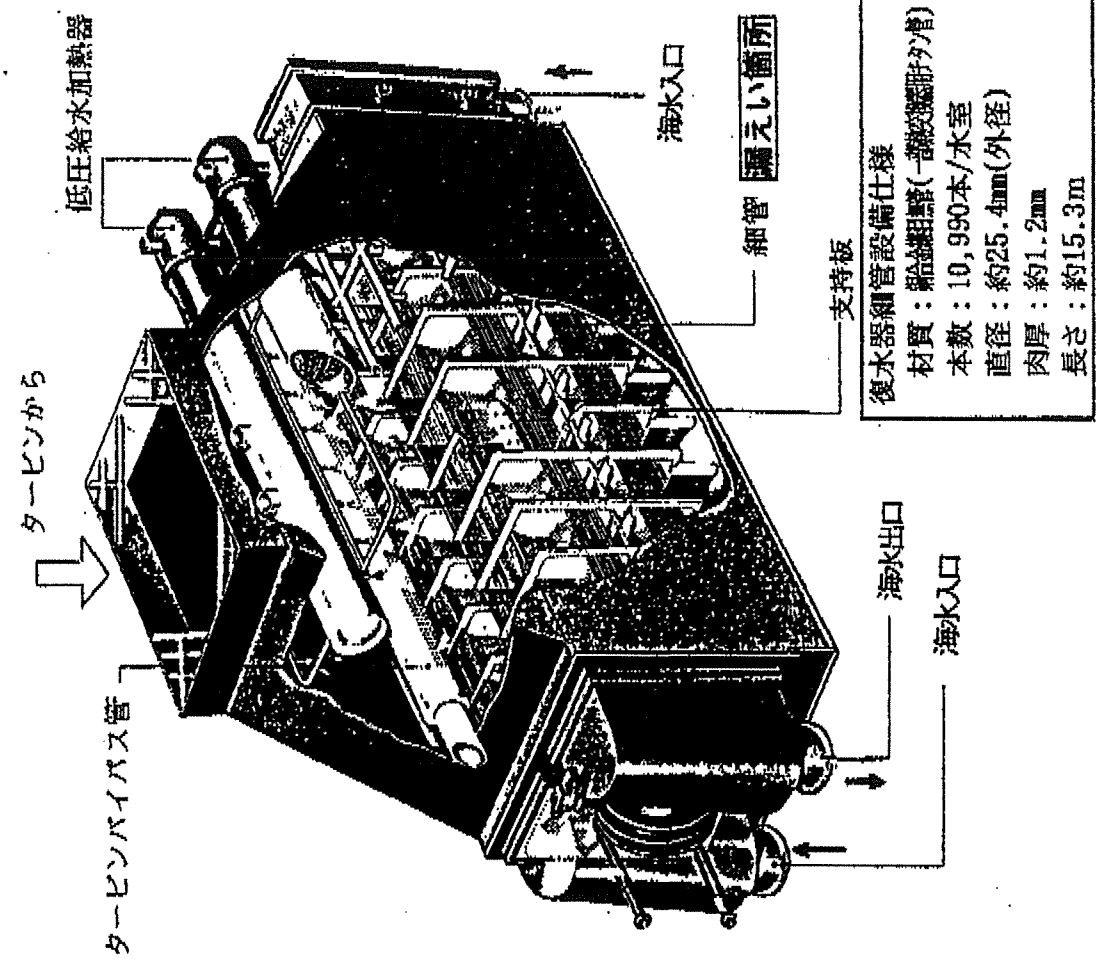
復水器概要図

点検の結果、海水の漏れ込みがあると考えられた復水器水室の細管 1 本に、内面で長さ 1 mm 程度の貫通孔が確認された。同貫通孔は、細管内に海生物等が付着し海水流速が増加した結果、細管の減肉が発生したためと推定され、これにより、復水器内に海水が漏れ込んだものと考えられる。

また、当該復水器水室の他の細管全数（既施栓管を除き 21,904 本）についても渦流探傷検査を実施したところ、93 本の細管に減肉の進展が認められたため、これらの細管も施栓することとした。

このため、同細管を施栓し、再使用しないこととした。
