平成11年 5 月 25 日  
原子力安全対策課  
( 1 1 - 2 1 )  
<16時記者発表>

## 美浜発電所 2 号機の原子炉手動停止の原因と対策について (余剰抽出水系統配管の漏えい)

# 関西電力（株）美浜発電所 2 号機の手動停止の原因と対策について

平成 11 年 5 月 25 日  
資源エネルギー庁

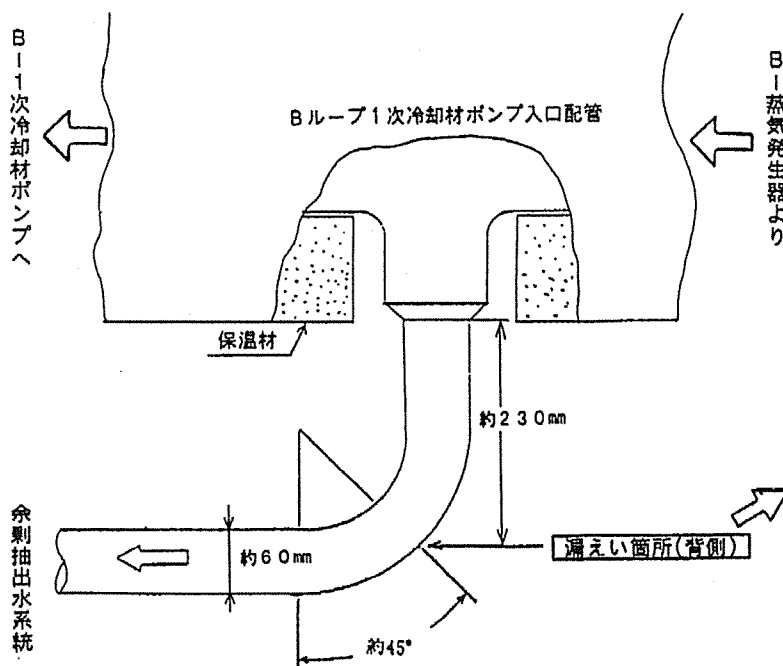
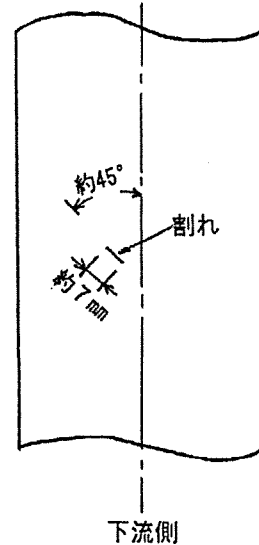
## 漏 え い 位 置 図

停止後、当該部の外観点検を実施した結果、余剰抽出水系統取出配管の曲げ管部の背側に直線状の割れ（外表面長さ約 7 mm）が確認された。

(取出配管曲げ部を背側から見た図)

B ループ 1 次冷却材ポンプ入口配管側

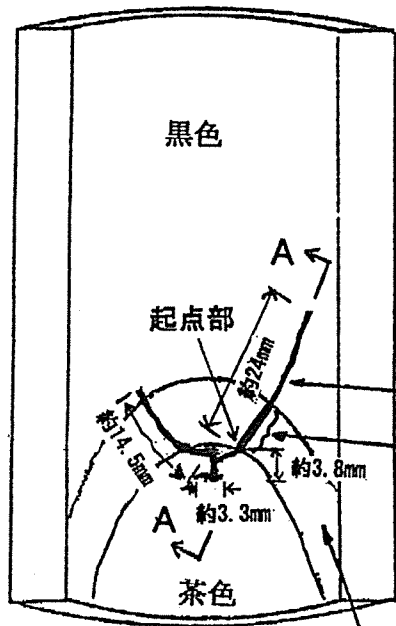
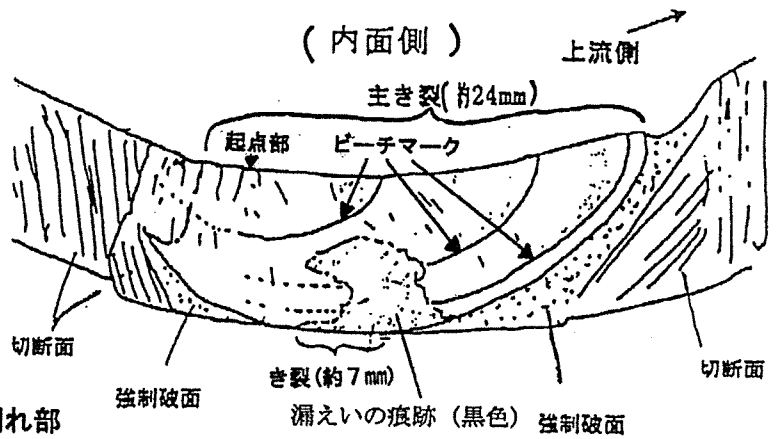
# 割れの状況図（管内面側）

- (1) 当該損傷部を切り出し、試験施設にて詳細な外観観察を実施した結果、管背側中央部付近に内面長さ約24mm、外面長さ約 7 mm の貫通割れが確認されたほか、管内面に長さ約15mmの割れと微小な割れが確認された。さらに割れの破面観察を実施した結果、割れはいずれも内面からの疲労割れによるものと判明した。
- (2) 当該配管内面において、損傷部近傍を境に上流側（1 次冷却材配管側）と下流側で酸化物等の付着物の厚さの違いによるものと推定される色の違いが確認された。下流側が弁により仕切られ、通常運転中には流れのない 1 次冷却材配管の取り出し配管では、取り出し部には高温水が侵入するが、下流側では低温の水が存在するため、高温部と低温部の境界面が発生するが、当該配管においては、温度の境界面が当該損傷部近傍に発生していたものと考えられた。
- (3) 工場にて配管曲げ部に温度の境界面を発生させる実験を実施した結果、温度の境界面は周期的に上下に変動することが確認された。

高温部と低温部の境界層が配管曲げ部に位置したことから、温度の境界面が周期的に上下に変動することで、配管内面の温度の境界部で熱応力が繰り返し作用するとともに、当該箇所が製作時の曲げ加工による残留応力の比較的高い箇所であったことから、熱疲労による割れが内面に発生し、その後、熱応力の繰り返しにより割れが徐々に進展して貫通、漏えいしたものと推定された。

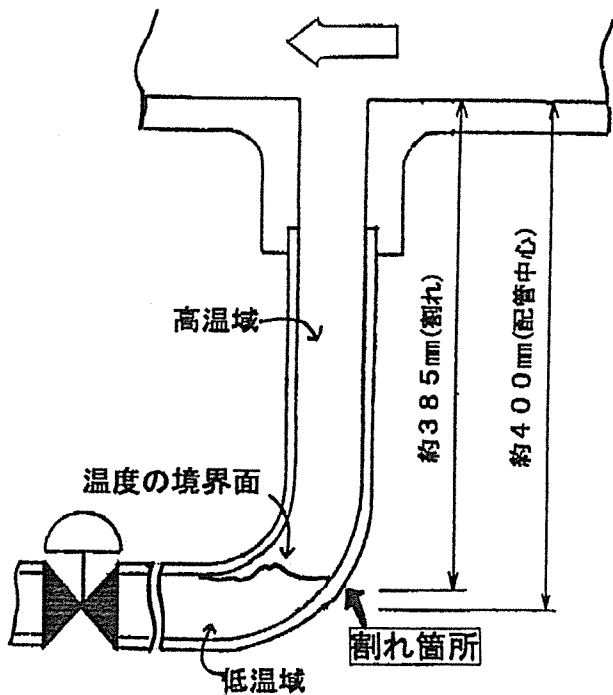
発生時

また、温度の境界面が設計時の評価より1次冷却材配管（主配管）に近い位置に発生した原因は、主配管が蒸気発生器出口から1次冷却材ポンプへの曲がり形状をもったものであったことから、主配管内で流れの変動等が生じており、その影響により余剰抽出水系統配管への高温の侵入深さが浅くなったものと推定された。

（温度の境界面は配管曲げ部で）  
熱応力が大きい

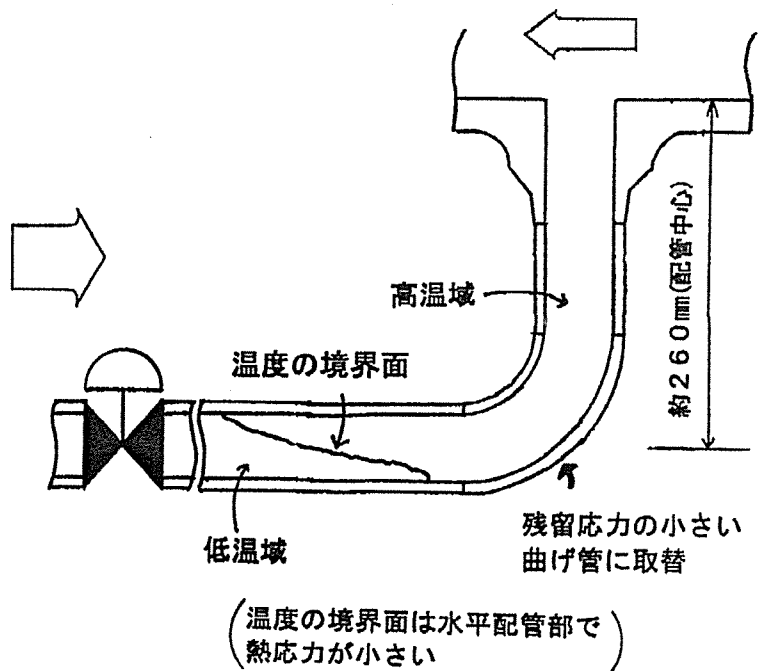
対策後

（温度の境界面は水平配管部で）  
熱応力が小さい

当該配管については、温度の境界面の変動が配管曲げ部に影響しないように、1次冷却材配管から曲げ部までの長さを変更するとともに、残留応力の低い曲げ管に取り替える。なお、念のためプラント起動時に当該曲げ部付近の温度測定を行い、温度の境界面の位置を確認する。

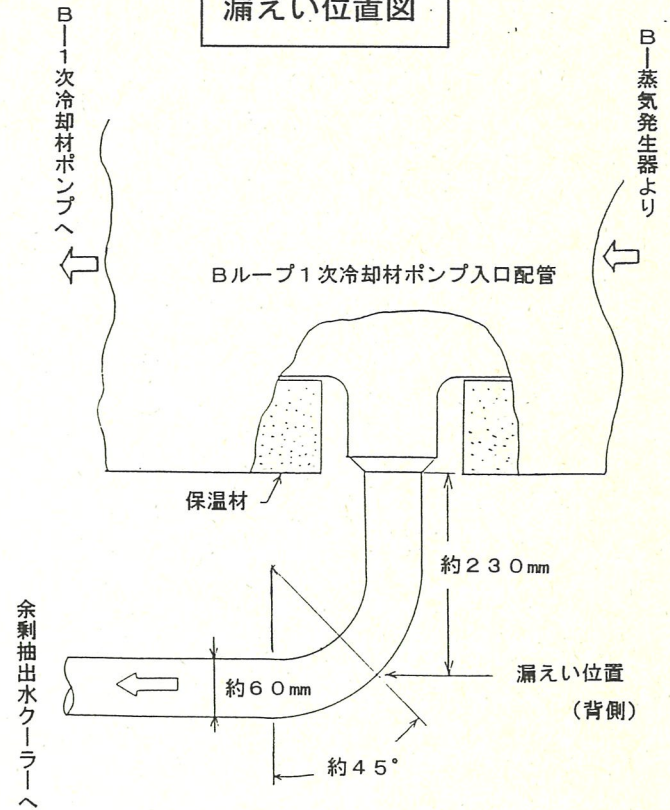
漏えい位置図

関西電力(株)美浜発電所 2 号機（加圧水型、定格出力 50 万キロワット）は、復水器の点検・補修のため出力約 33 万キロワットで運転中のところ、格納容器サンプに流入するドレン流量に増加が認められたことから、原子炉格納容器内の点検を行った結果、平成 11 年 4 月 30 日午前 11 時頃、1 次冷却系 B ループの余剰抽出水系統配管（余剰水の回収や水質調整のため 1 次冷却水を抽出する配管）の取出部付近にわずかな水漏れが確認された。

点検の結果、当該配管の曲げ部において、外面で約 7 mm、内面で約 24 mm の貫通き裂が認められ、その破面に疲労損傷の特徴を示す模様が確認された。この他、配管内面の当該き裂近傍に、類似のき裂が数本認められた。

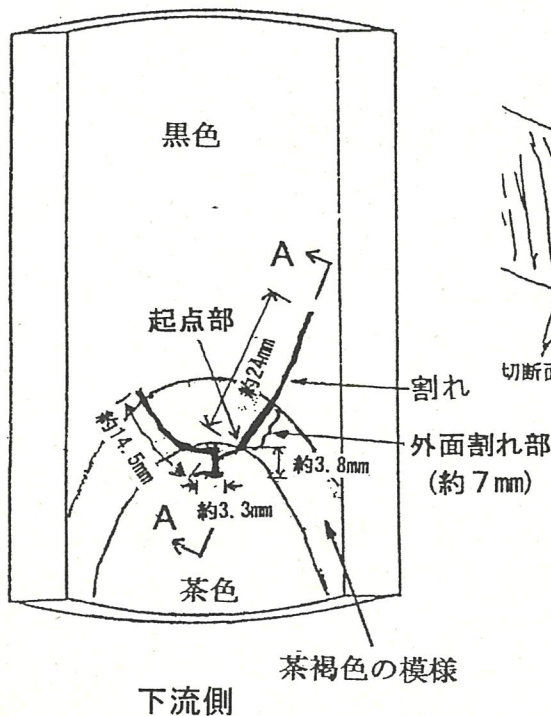
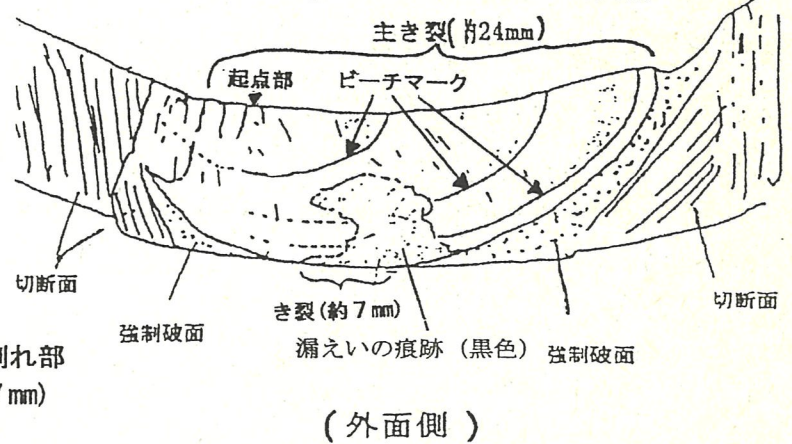
割れの状況図 (管内面側)

また、当該曲げ部には、曲げ加工時の残留応力に加え、主配管からの 1 次冷却水と余剰抽出水系統配管内の滞留水との温度境界面（熱成層）の変動に伴う繰り返し熱応力が発生していたことが判明した。この結果、き裂が発生、進展し、一部が貫通に至ったものと推定される。

対策として、当該配管について、曲げ部を熱成層の影響を受けない位置に移すとともに、加工時の残留応力が小さいものに取替えることとした。また、配管の設計に際し、熱成層の影響をより適切に考慮することとした。
