## 新型転換炉ふげん発電所の定期検査状況について (再循環ポンプB号機の試運転時における不具合の原因と対策)

## 新型転換炉ふげんの再循環ポンプにおける熱遮蔽装置差圧の上昇について（報告）

平成11年5月31日  
科学技術庁原子力安全局  
原子炉規制課

新型転換炉ふげん発電所 B再循環ポンプ試運転時における  
熱遮蔽差圧の上昇について（原因の調査結果及び対策）

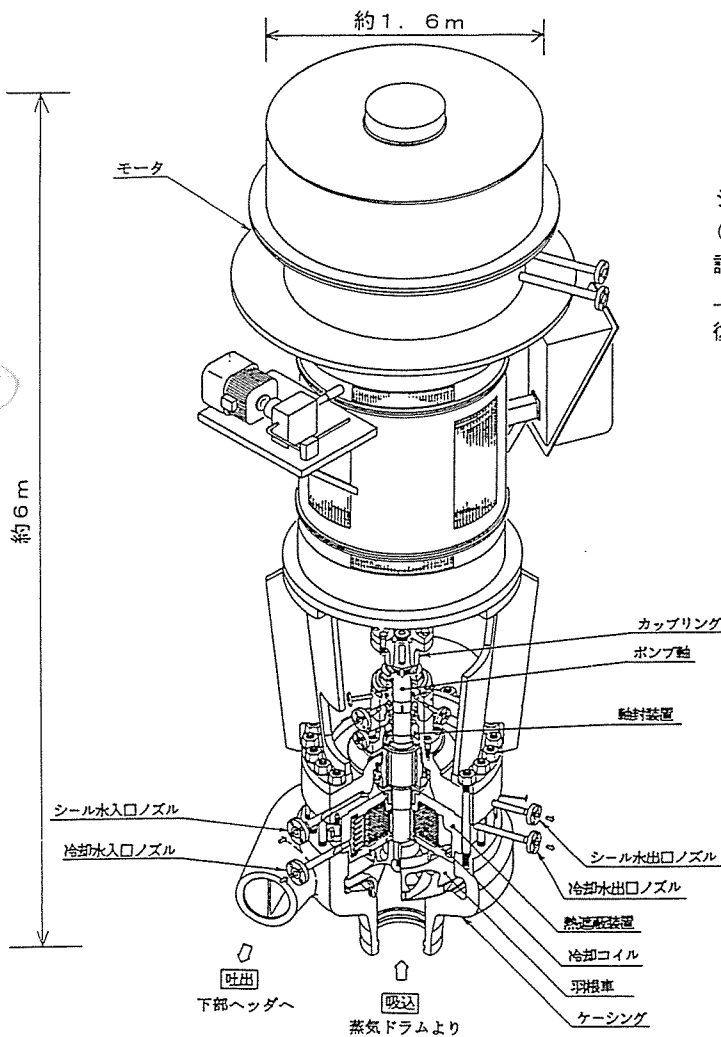
再循環ポンプ構造図

シール排水流量  
(通常約 0.1~0.2m<sup>3</sup>/h のところ  
試運転時、約 0.3~0.4m<sup>3</sup>/h まで  
上昇。ポンプ停止後は通常値に  
復帰した。)

熱遮蔽装置差圧  
通常値: 約 20kg/cm<sup>2</sup>  
警報値: 40kg/cm<sup>2</sup>  
4 月 3 日: 約 68kg/cm<sup>2</sup>  
4 月 5 日: 約 66kg/cm<sup>2</sup>

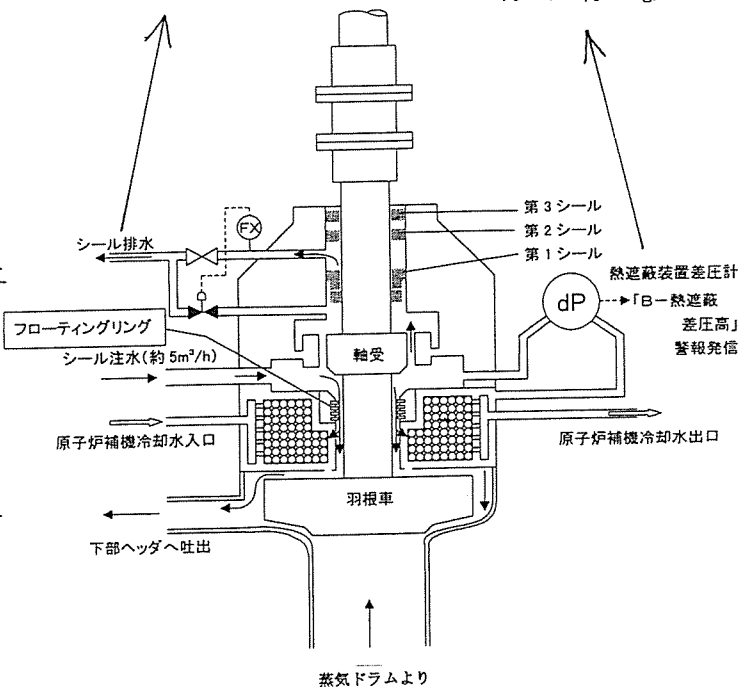
再循環ポンプ断面図

<今回の事象の発生要因>

- ・フローティングリングの傾き
- ・熱遮蔽装置の主軸に対するずれ

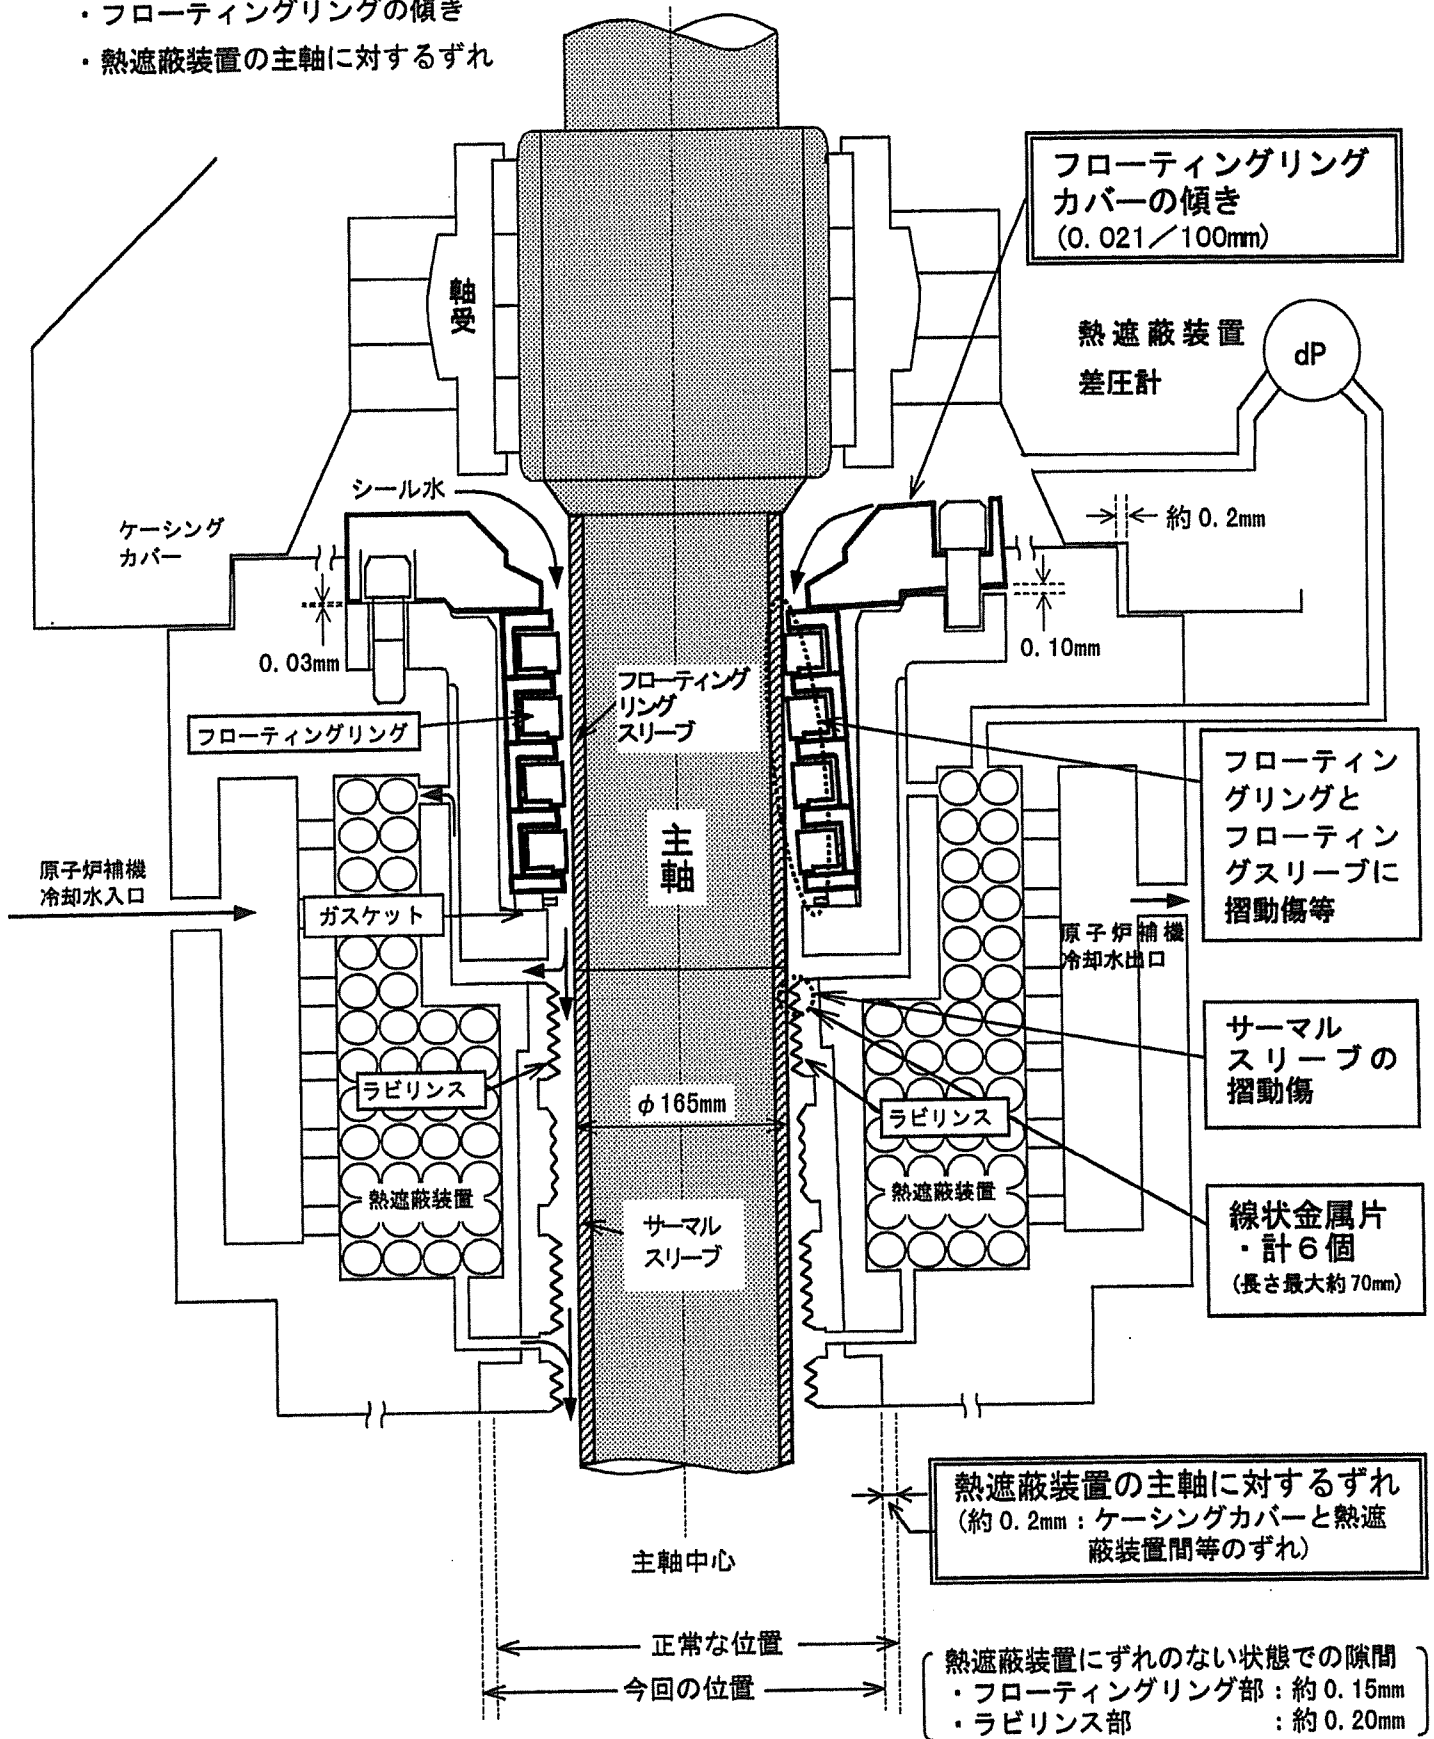
再循環ポンプ不具合 発生状況

- ・ポンプ内部の外観点検の結果、主軸に取り付けられているスリーブ（保護筒）と、本体（ポンプケーシング）側にあるフローティングリングおよびラビリンス部とが接触したと推定される摺動傷がそれぞれに認められた。
- ・ポンプ内部で線状の金属片や金属粉が認められたが、成分分析等の結果から、スリーブがラビリンス部との接触により削れたものと推定された。
- ・ポンプ組立時、フローティングリングおよびラビリンス部は熱遮蔽装置に組み込まれた後、ポンプ本体に設置される。このため、熱遮蔽装置へのフローティングリングの取付状態を確認したところ、フローティングリングが僅かに傾いて同装置に取り付けられていたことを確認した。また、内部の寸法測定の結果、同装置と本体との間には組み込む際の若干の隙間余裕があり、この隙間が偏った場合、フローティングリングおよびラビリンス部が主軸と接触する可能性があることが判った。

今定期検査における当該ポンプの分解点検後の組立作業において、フローティングリングを組み込む際トルク管理を行っていたが、下部にあるガスケットへの押し付け状態の差等により僅かに傾いた状態で熱遮蔽装置に組み込まれた。また、熱遮蔽装置を本体に組み込む際に、厳密な隙間管理を行っていなかったことから、同装置が主軸に対して僅かにずれた状態で本体に組み込まれた。

以上の状態でポンプを起動したため、フローティングリングとスリーブの接触による振動の発生および当該部の温度上昇により、シール水の流路抵抗が増加し、熱遮蔽装置差圧高の警報が発信したものと推定された。

- 1) 摺動傷が認められたフローティングリングおよびスリーブ等を新品と取り替える。
- 2) 今後のポンプ組立作業にあたっては、作業要領書に以下の点を明確に記載し、サイクル機構職員立会のもと確実に実施することとした。
  - ・フローティングリングを熱遮蔽装置に取り付ける際には、従来のトルク管理に加え、隙間ゲージ等を用いて傾きがないことを確認する。
  - ・熱遮蔽装置を本体に組み込む際には、専用治具を用いて隙間確認を行う。

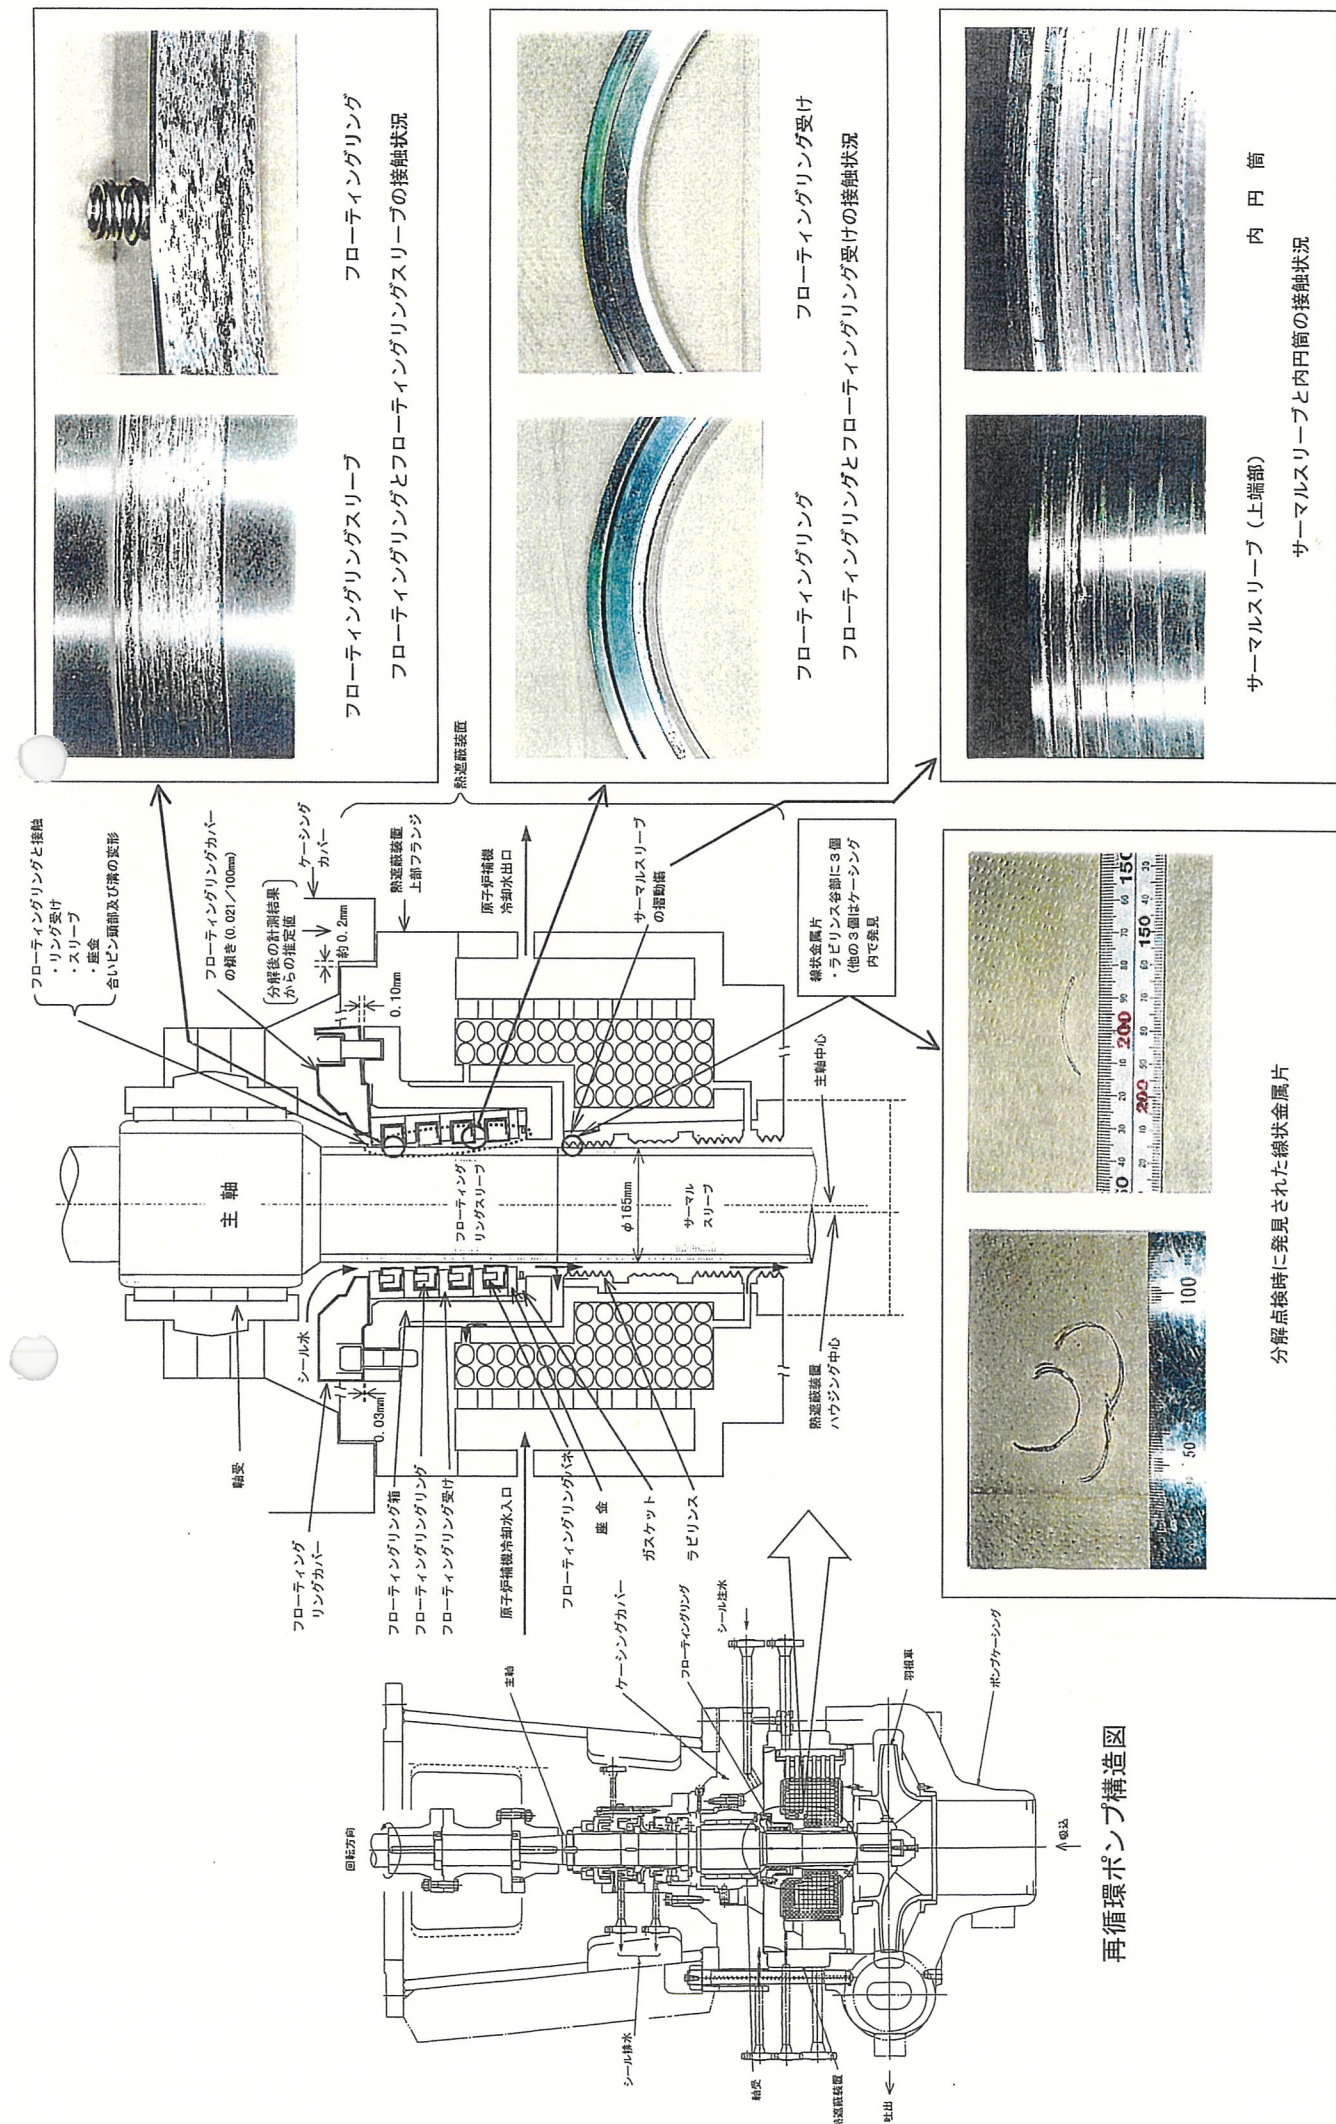
図3 再循環ポンプの分解点検における確認事項

- (1) フローティングリング部の以下の全ての部品に摺動痕等の傷及び変形が確認された。
  - ① フローティングリング内周面になし地状の摺動痕、金属光沢、斑模様及び凹凸が見られ、それに相対する回転軸のスリーブ外周面に摺動痕が見られた。
  - ② フローティングリングとそれに相対するリング受け又は座金の接触面のほぼ全面に接触痕が認められた。
  - ③ フローティングリング合いピンの先端部が変形し、リング受けの合いピン溝も変形して広くなっていた。
- (2) サーマルスリーブのモータ側上端部外周面の、熱遮蔽装置内円筒ラビリンスの上から2山に相対する箇所に、円周方向の切削傷が確認された。
- (3) 内円筒ラビリンスのモータ側上端部の1～5山目にかけてくぼみ状の圧痕が認められたが、これ以外には特に異常は認められなかった。

- (4) 線状の金属片 6 個合計約 0.5g(太さ 1mm 以下、最長のもので長さ約 8cm)と金属粉約 0.04g が、熱遮蔽装置内円筒ラビリンスの谷部等から発見・回収された。

B再循環ポンプの主要部の組み立て状況の調査として寸法測定を行った結果、フローティングリングが取り付けられている箱(フローティングリング箱)の蓋(フローティングリングカバー)が水平に対して傾いて(長さ 100mm 当たり高さ 0.021mm)いたことが判った。このため、フローティングリングカバーにより押さえられているフローティングリングについても、主軸に対して同じ傾きを持っていたと考えられる。

また、フローティングリング箱が取り付けられた熱遮蔽装置をポンプ本体カバー(ケーシングカバー)に設置する際のはめ合い部がずれて組み立てられるかを確認するため、熱遮蔽装置をケーシングカバーに押し当てて隙間を測定したところ約 0.2mm あり、フローティングリングが主軸に対してずれた状態(偏芯)で組み立てられた可能性があることが判明した。

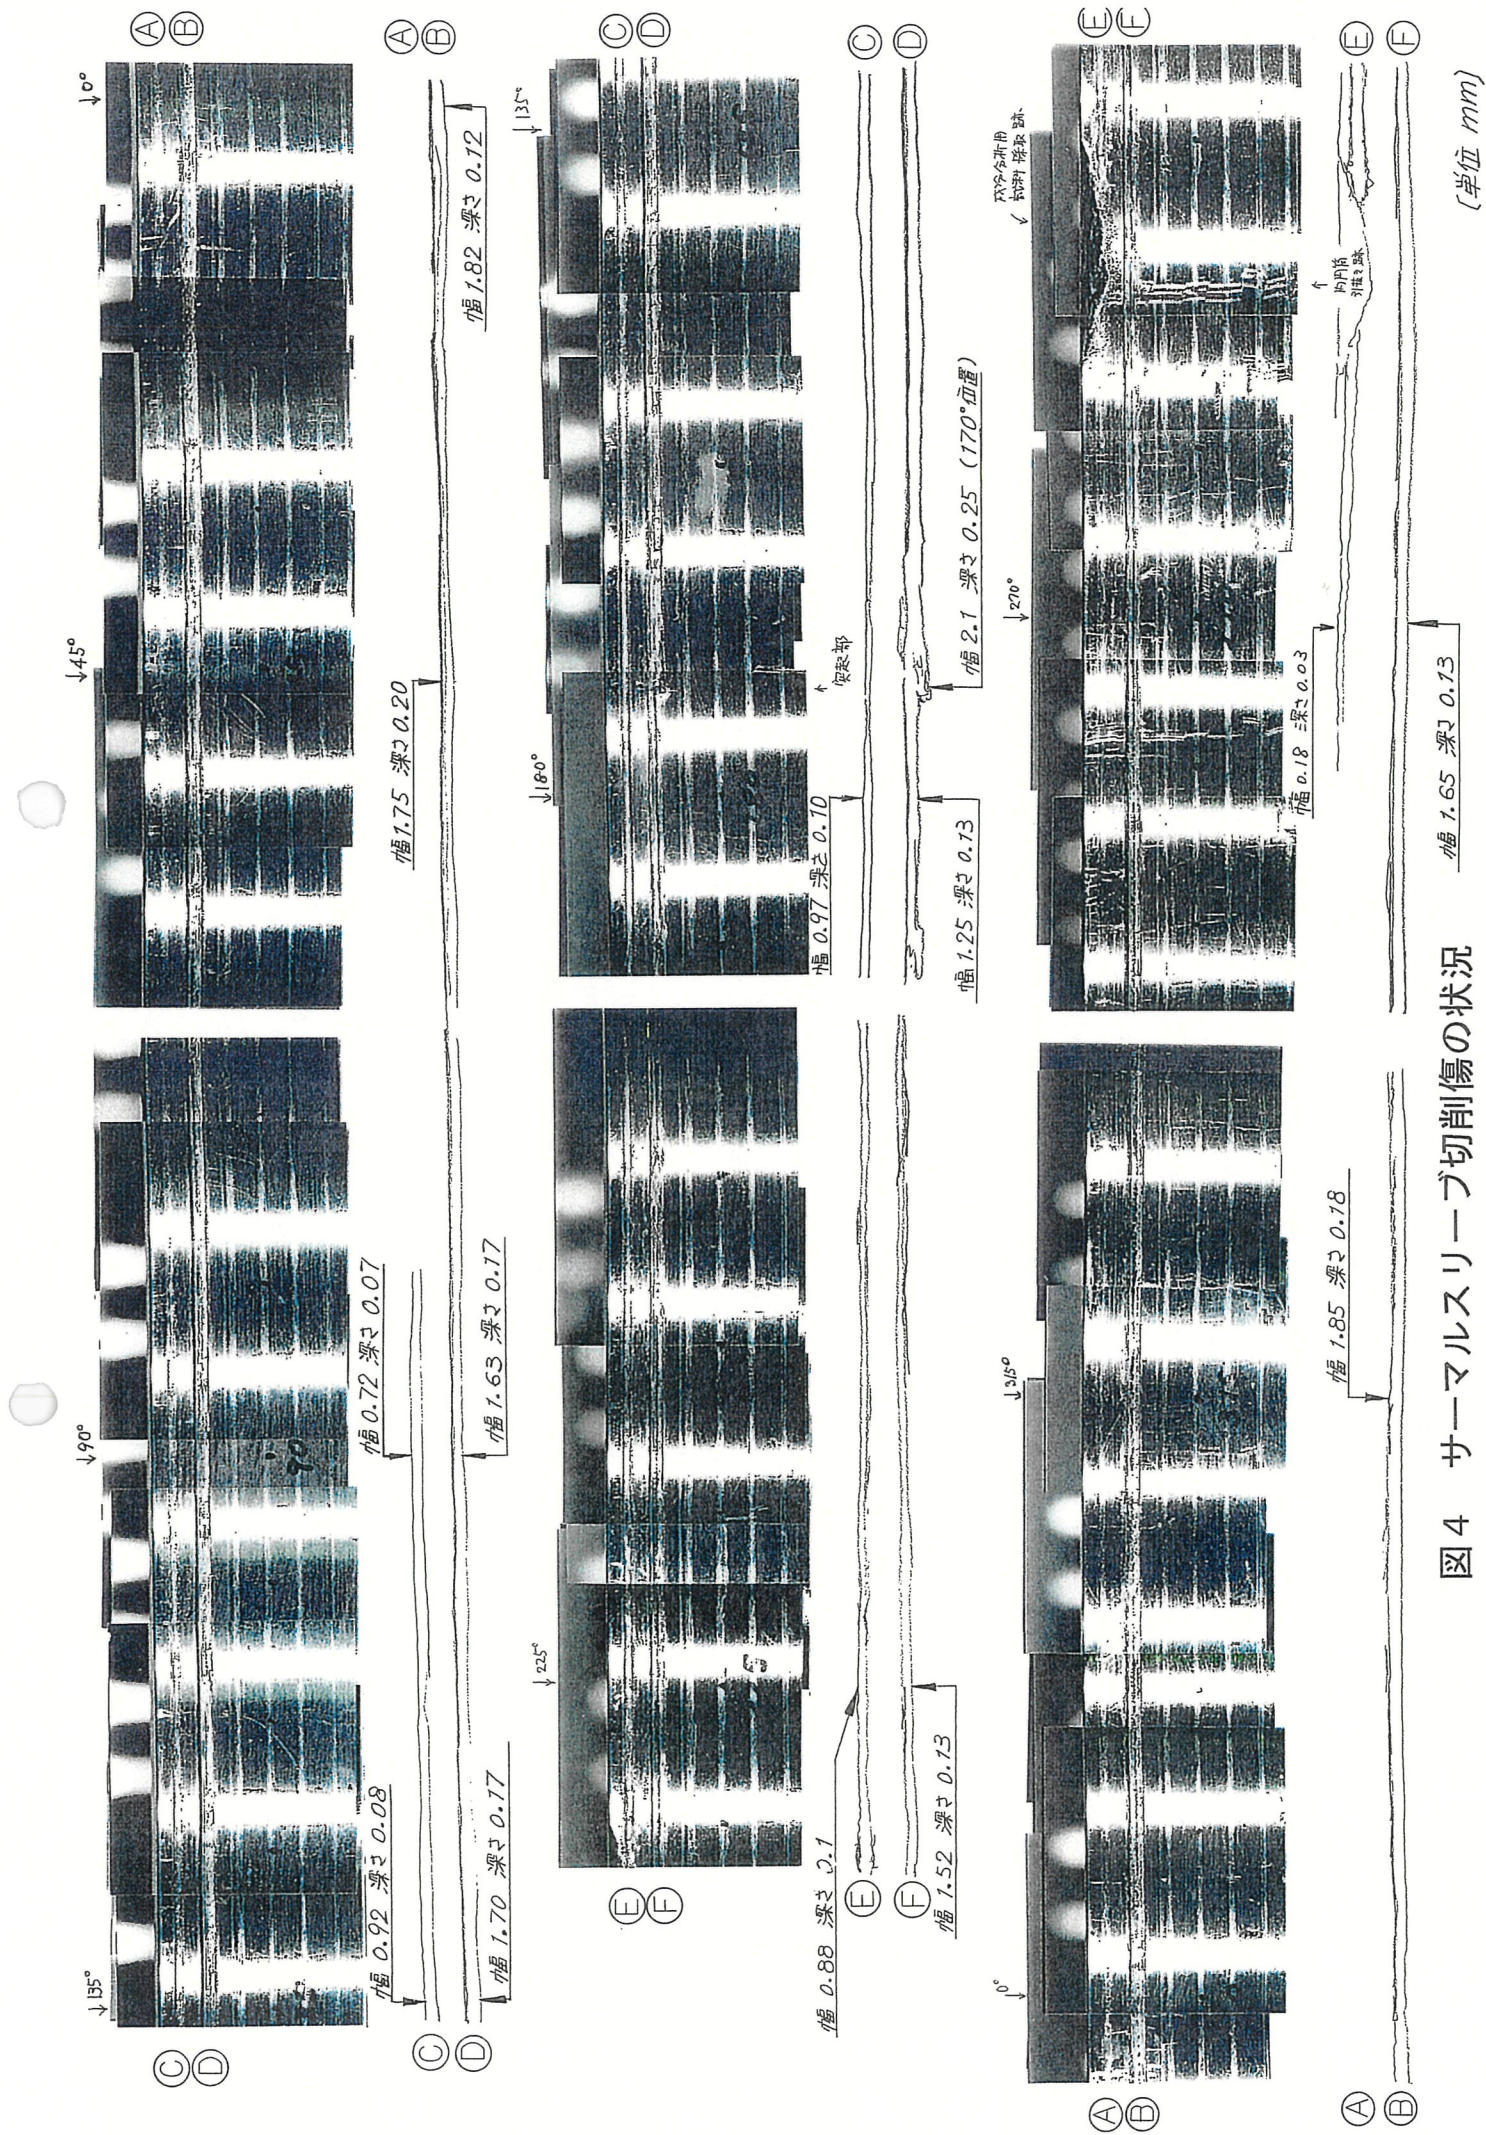
図4 サーマルスリーブ切削傷の状況

サーマルスリーブ全面に認められた傷は、内円筒ラビリンスの山の位置に相対しており、またその間隔も等しかったことから、サーマルスリーブの傷はラビリンスとの接触によって生じたものと判断される。このうち特に大きなサーマルスリーブ外周面上端部の切削傷の発生要因につい

て検討するために、異物の有無と押し付け荷重をパラメータとした切削傷生成試験を実施した。その結果、異物が存在する場合は小さい異物はすぐに摩滅してしまうことが判った。また異物がない場合でも、主軸の振れ回りにより強い荷重が内円筒ラビリンスとの接触面に付加された場合は、サーマルスリーブに実機と同様の切削傷が生成されることを確認した。また、実機においては、サーマルスリーブとラビリンスの隙間は小さいため大きい異物は侵入できず、ポンプ点検時にも外部からの大きな異物は認められていないことから、サーマルスリーブ外周面の傷の発生原因とはならない。

すなわち当該切削傷は、(1)に記載の偏芯及び傾きがあったことから、ポンプ運転時に主軸がフローティングリングに頻繁に接触したために振れ回りが大きくなり、サーマルスリーブが内円筒ラビリンスに強く押し付けられたことにより切削されたものと考えられる。これは、解析でも偏芯によってフローティングリングが接触して主軸に荷重がかけられた場合にサーマルスリーブとラビリンスが接触することを確認した。

また、ポンプ分解点検時に回収された金属片等は、サーマルスリーブが切削されて生成されたものであることを、化学・重量分析により確認した。サーマルスリーブの切削傷の体積から求めた切削金属重量は約0.65gであり、回収された金属片と金属粉の合計重量約0.54gと同等であることが判明した。このことから、切削された金属の多くは回収されたが、残りは原子炉冷却系統へ移行後、4月8日のポンプ分解のための水抜きの際に、冷却水とともに系外へ排出されたものと考えられる。なお、これらの金属粉は、ラビリンス部の隙間（最大約0.5mm）以下の微細なもので、冷却水中の不溶性不純物の管理基準に比べてごくわずかであることから、冷却系統内に残留したとしても原子炉への影響はないものと考えられる。

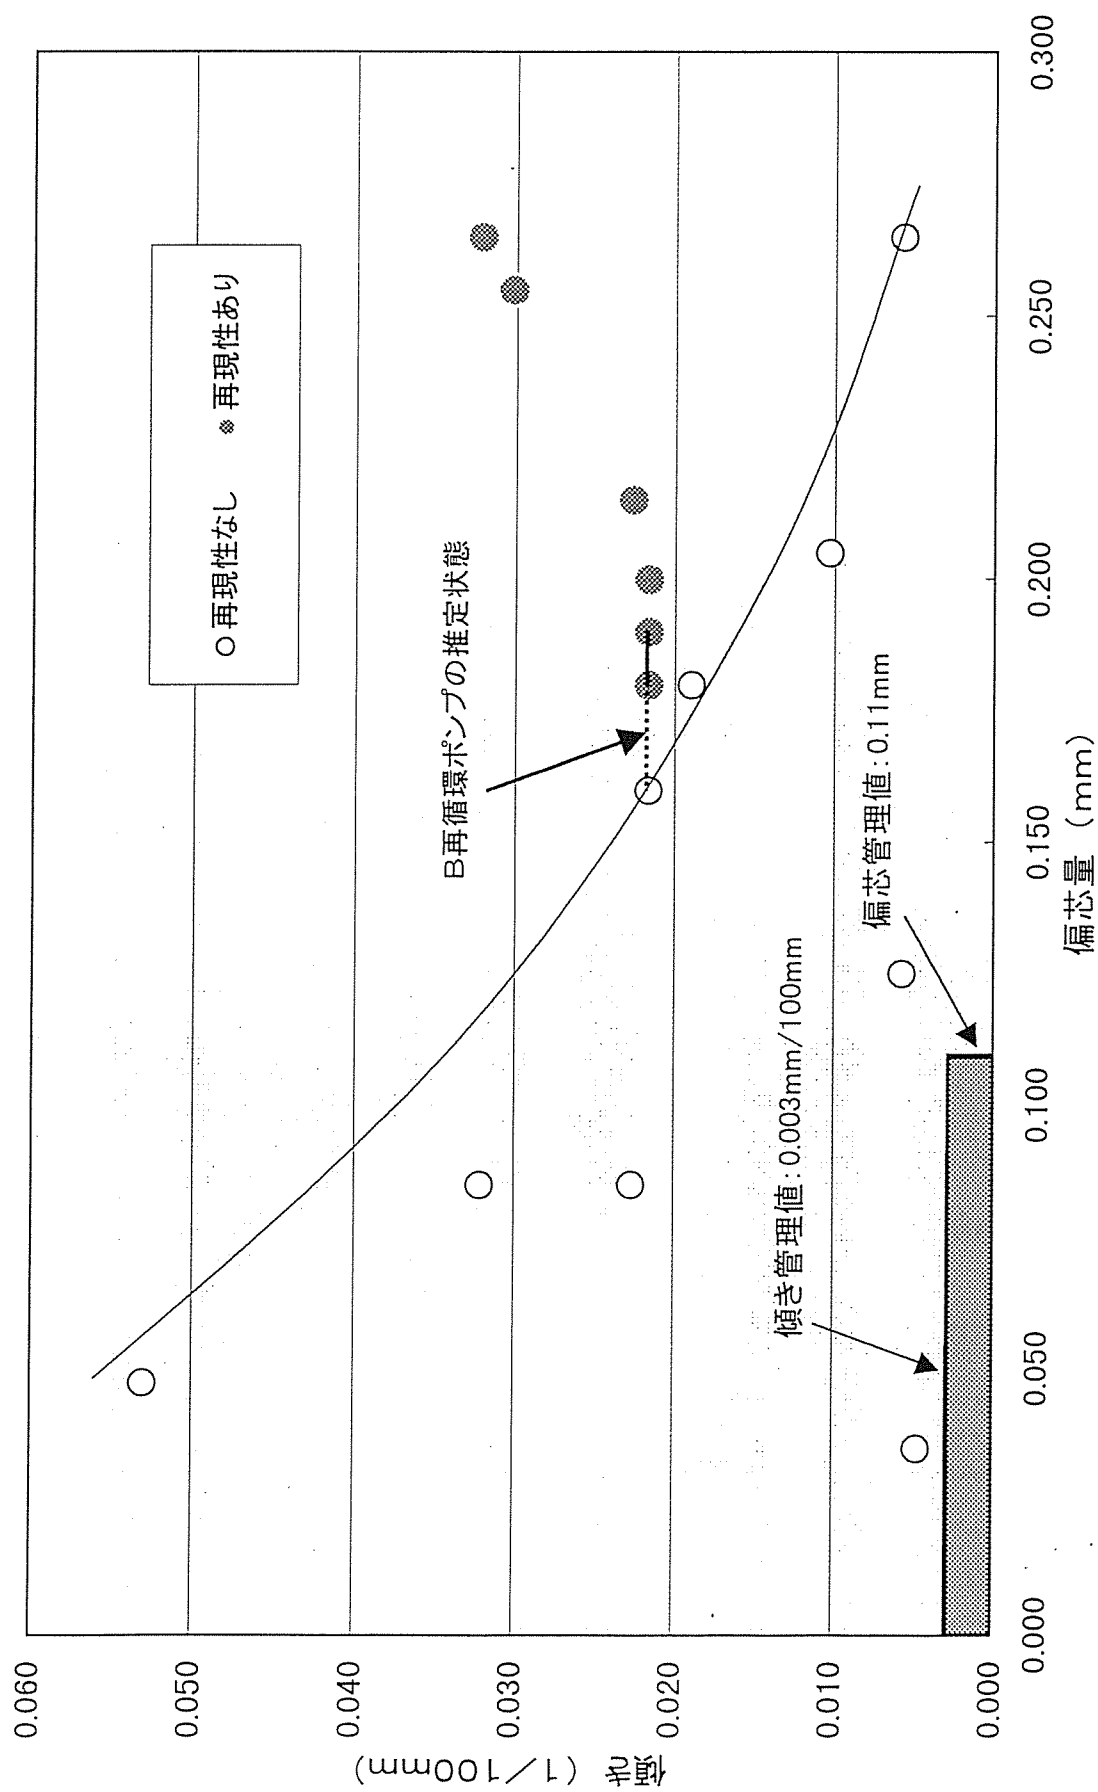
図5 熱遮蔽差圧上昇挙動の再現試験結果まとめ

- ③ 実機と同様のフローティングリング部、シール注水配管を組み込んだ再循環ポンプの模擬試験装置を製作し、上記の傾き及び偏芯をパラメータとして変化させて試運転と同様にモータを回し、差圧上昇の再現性について調べた。この結果、長さ100mm当たり高さ0.021mmの傾きに加えて、偏芯が0.16mmの場合には再現せずに偏芯が0.18mm以上の場合には実機と同様の差圧上昇が再現した。このことから、熱遮蔽差圧上昇の要因はこれらの傾きと偏芯が複合して作用したものであり、実機においては長さ100mm当たり高さ約0.021mmの傾きに加えて0.16mmを超える偏芯があったものと推定される。
