平成11年6月3日  
原子力安全対策課  
(11-31)  
<11時30分記者発表>

## 美浜発電所3号機の定期検査状況について (A-主蒸気管系統の油圧防振器損傷の原因と対策)

# 関西電力（株）美浜発電所3号機の定期検査中に発見されたトラブルの原因と対策について

平成11年6月3日  
資源エネルギー庁

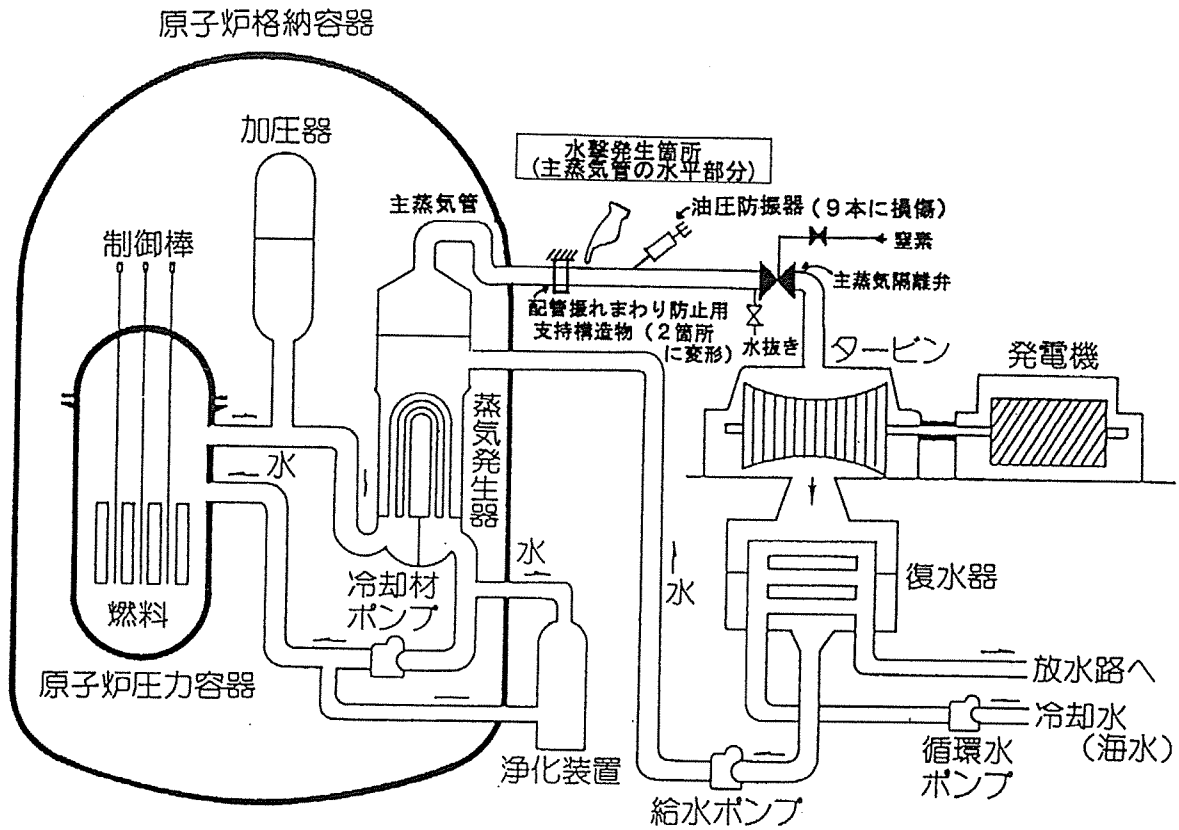
# 概略系統図

主蒸気管に設置された圧力計の記録から、A-主蒸気管では水抜き開始後約30分間にわたって水撃作用による圧力変動が記録されていた。C-主蒸気配管の圧力計でも、小さな水撃作用が発生していたことが確認されたが、油圧防振器等の損傷は認められなかった。

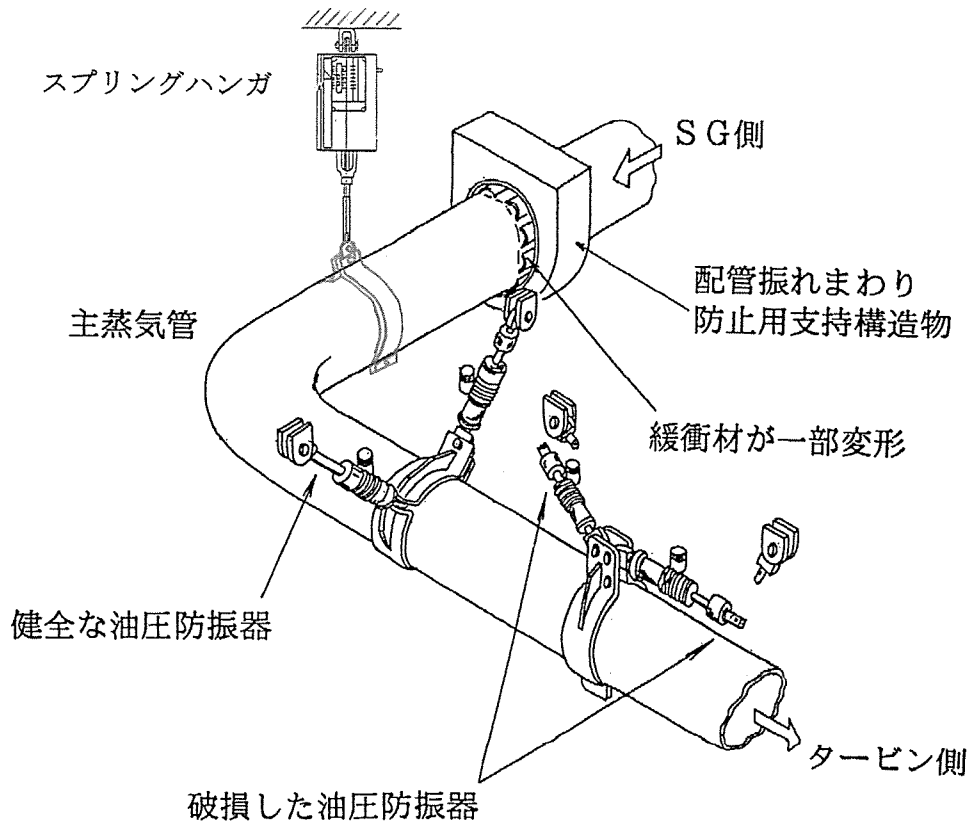
## 油圧防振器等の損傷状況

点検の結果、損傷した油圧防振器9本は連結ネジ部で破損しているとともに、2ヶ所の配管振れ回り防止用支持構造物で緩衝材の一部に変形が認められた。

- ・今回実施した主蒸気管内の水抜き作業時には、蒸気発生器側の温度が高く、主蒸気管内の水との間で温度差が生じていることから、水抜きに伴う圧力低下に併せて、同配管内に窒素を加圧注入し水撃作用の発生を防止することとしていた。
- ・しかし、水抜き作業を開始した後、配管内への窒素注入が行われなかったため、主蒸気配管内の水平部で水撃作用（配管内での瞬時的な圧力変動）が発生したものと推定された。
- ・この圧力変動が配管内を伝播し、配管系の曲がり部で衝突し瞬時的に大きな力が配管系に働き、これにより油圧防振器が破損したものと推定された。
- ・配管振れ廻り防止用支持構造物での緩衝材の変形は、油圧防振器が破損した後の水撃作用により、配管系が瞬時的に移動し、支持構造物本体と接触したためと推定された。
- ・窒素注入が行われなかった原因は、中央制御室と現場運転員との間で、無線機の不調により、相互の指示・確認が確実になされなかったためと判明した。

対策として、損傷の認められた油圧防振器 9 本および変形の認められた緩衝材は新品と取り替えることとした。

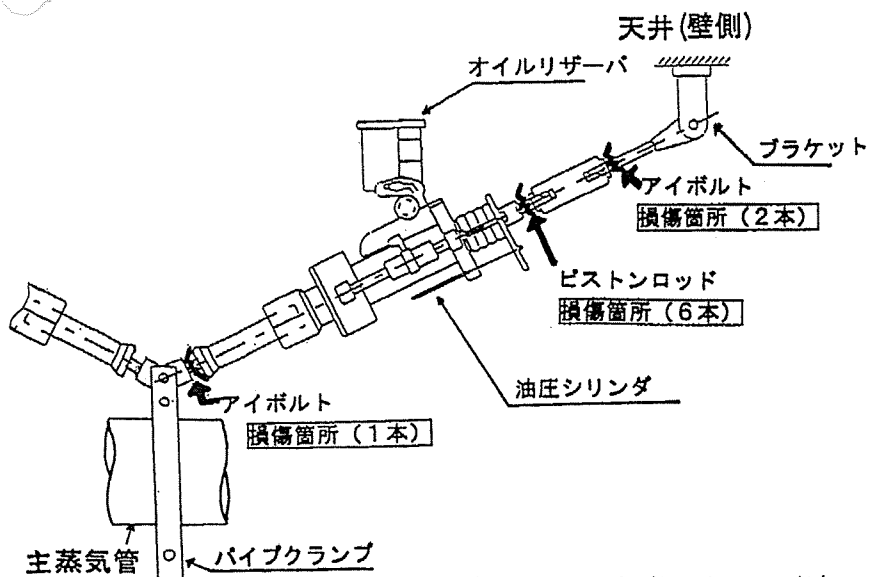
油圧防振器概略図

注) アイボルトおよびピストンロッドを  
総称して、連結用ネジ部という。

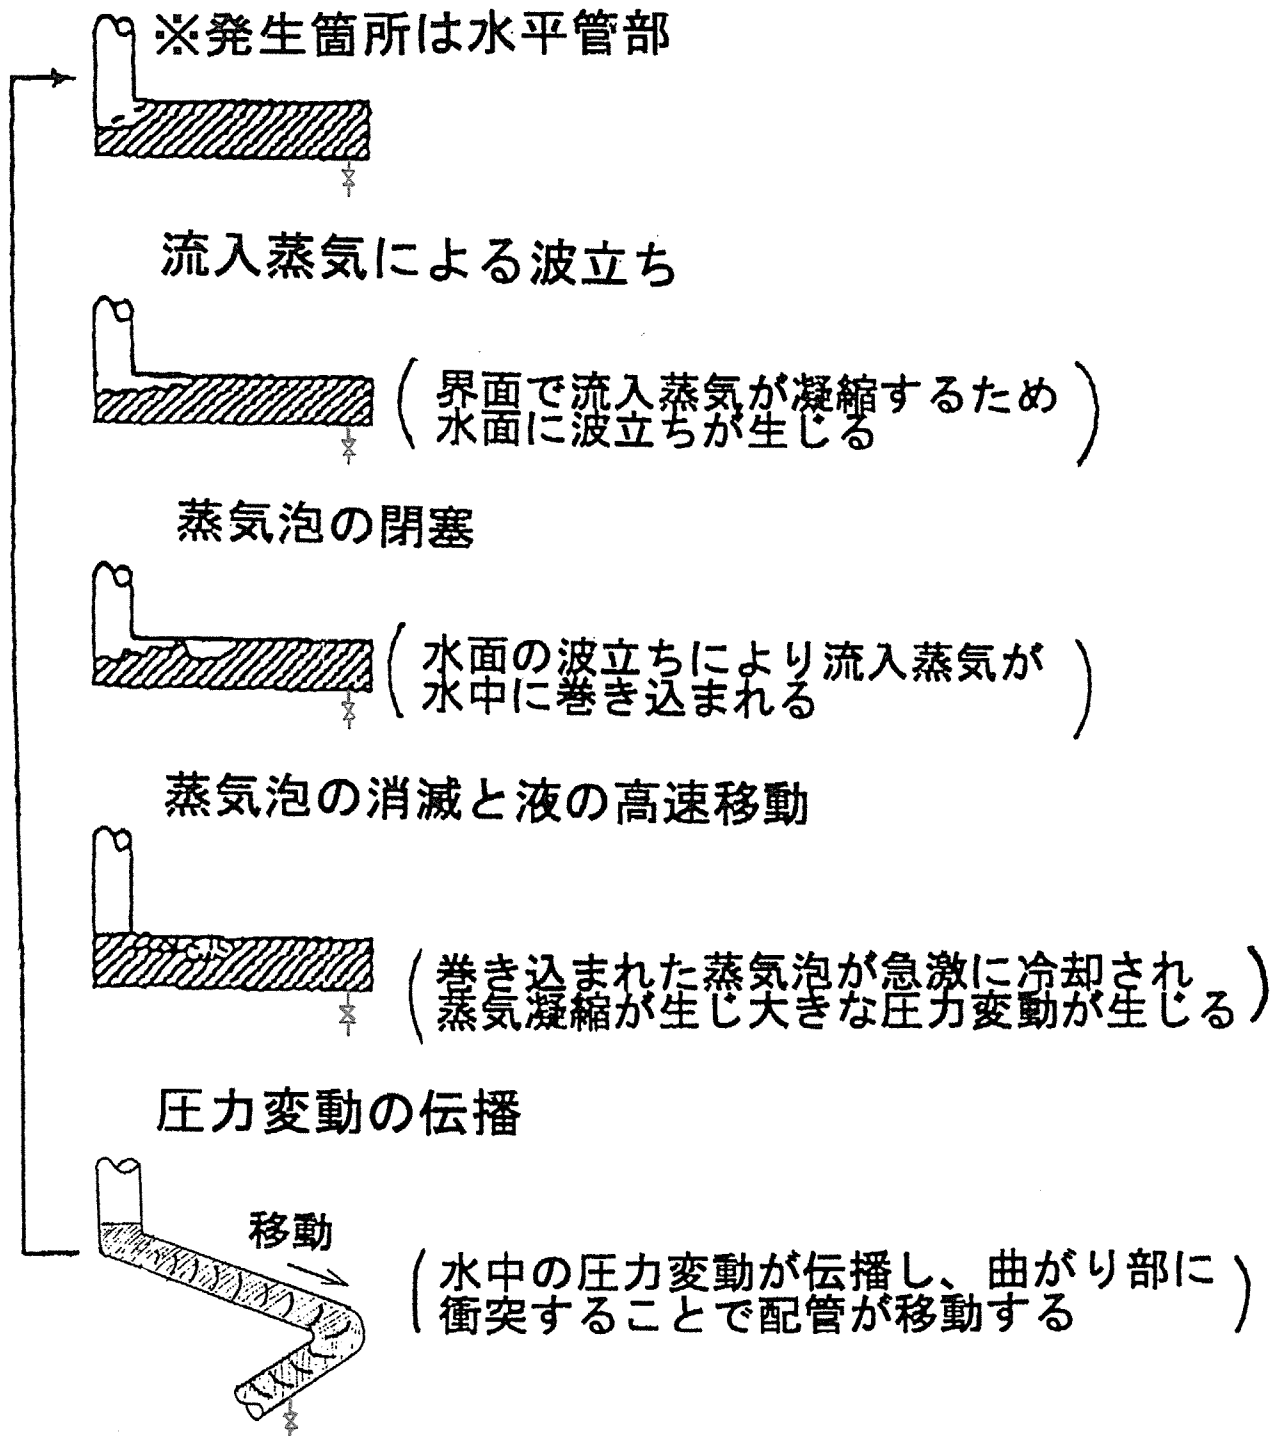
## 水撃作用の発生原理

（注）水撃作用：主蒸気管内は水抜きにより内圧が低下するが、蒸気発生器内では高温水が飽和蒸気となっており、主蒸気管の水平部で蒸気泡となって配管内に侵入し、管内の低温水で急激に冷却され凝縮することにより、主蒸気配管内で瞬時的に水撃作用（圧力変化）が発生したものと推定される。

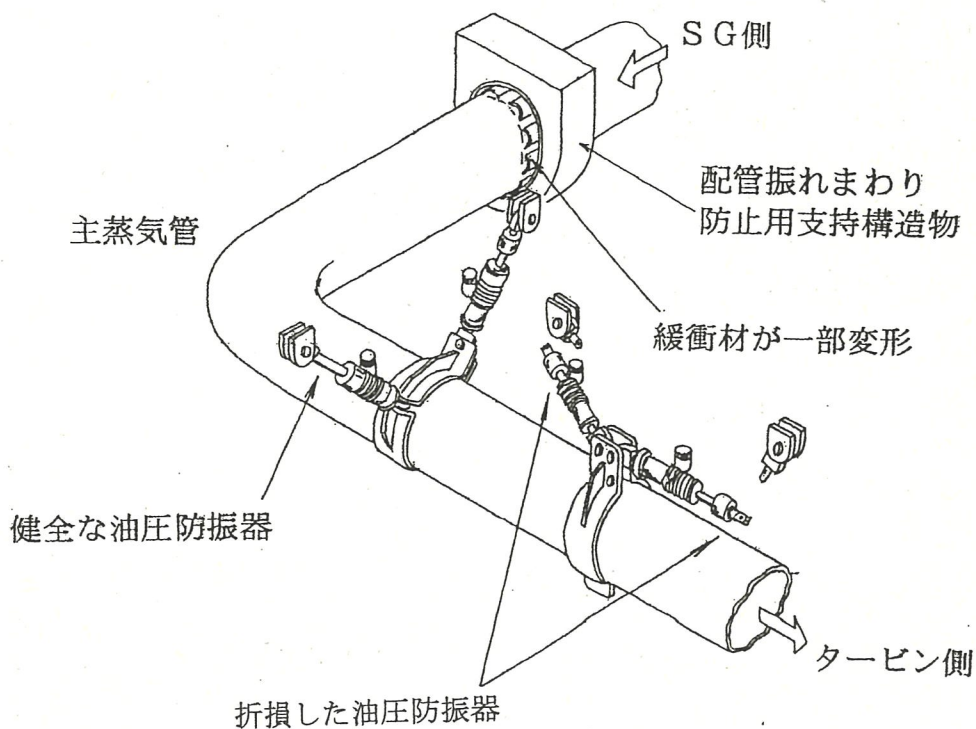
## 油圧防振器等の損傷状況

点検調査の結果、9本の油圧防振器の折損に加え、2箇所の配管振れまわり防止用支持構造物で緩衝材の変形が認められた。また、水撃作用の発生防止のため、本来、水抜き作業と並行して、主蒸気管への窒素加圧が行われるべきところ、中央制御室と現場との連絡が不適切であったため、同窒素加圧が実施されなかったことが判明した。

この結果、水抜き作業に伴い系統内の圧力が低下し、蒸気発生器内で蒸気が生じ、それが主蒸気管内で凝縮することにより、今回の水撃作用が発生し、油圧防振器等の損傷に至ったものと推定される。なお、当該主蒸気管系統の配管、弁等の健全性については、問題がないことが確認されている。

対策として、損傷のあった油圧防振器等を新品に取替えるとともに、運転操作の基本動作の徹底及び操作手順の充実を図ることとした。
