平成11年6月11日  
原子力安全対策課  
(11-35)  
<14時45分記者発表>

## 美浜発電所2号機の原子炉起動と発電再開について (余剰抽出水系統配管の漏えいに伴う停止)

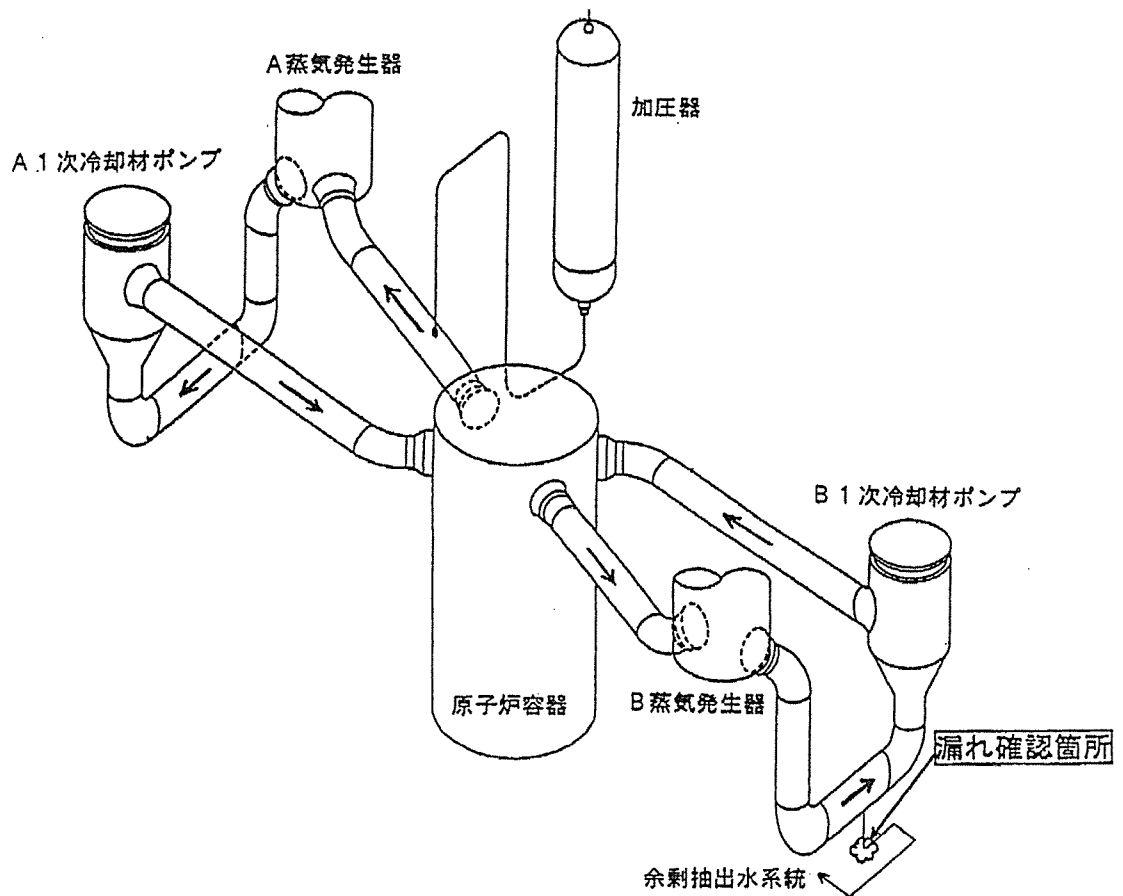
図-1 余剰抽出水系統配管の漏えい概要図

調査の結果、余剰抽出水系統取出配管の曲げ管部背側中央部付近に外面長さ約7mmの貫通割れが確認され、割れは内面からの疲労割れによるものと判明した。

割れの原因は、配管の高温部と低温部の境界面が曲げ部に位置し、その境界面が周期的に上下に変動したため、内面で熱応力が繰り返し作用したこと、当該部は製作時の残留応力が高い箇所であったことから、熱疲労による割れが内面に発生し貫通したものと推定された。

対策として、温度境界面の変動が配管曲げ部に影響しないよう、1次冷却材配管取付部から曲げ部までの長さを変更するとともに、残留応力の低い曲

げ管に取り替えた。

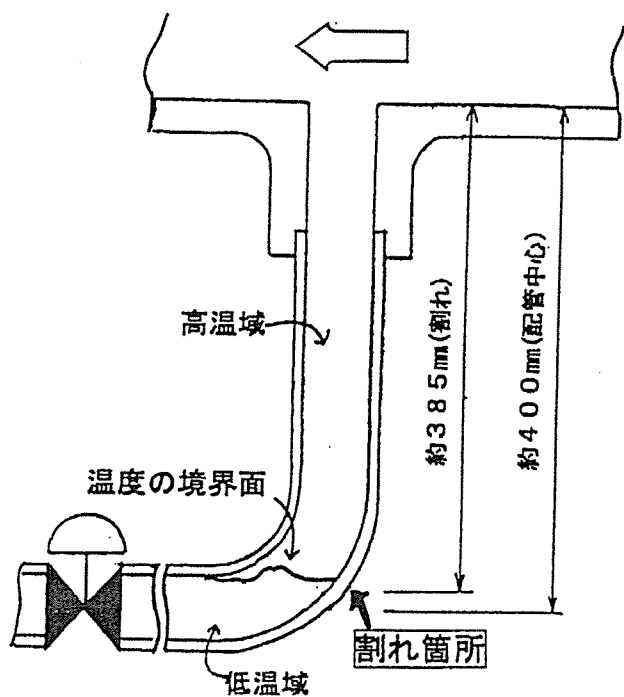
発生時

(温度の境界面は配管曲げ部で  
熱応力が大きい)

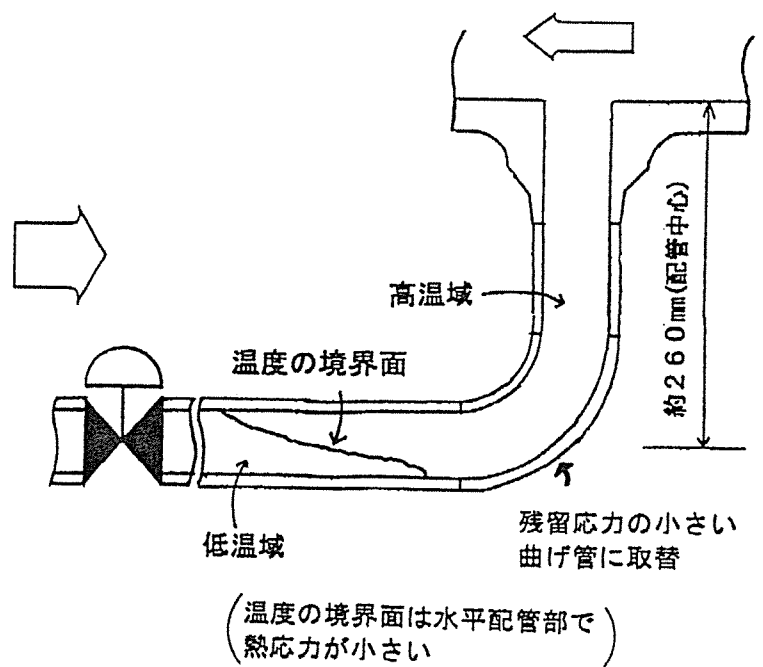
対策後

(温度の境界面は水平配管部で  
熱応力が小さい)

なお念のため、原子炉起動準備状態で当該曲げ部付近の温度測定を行い、温度境界面の位置が配管水平部に位置していることを確認した。

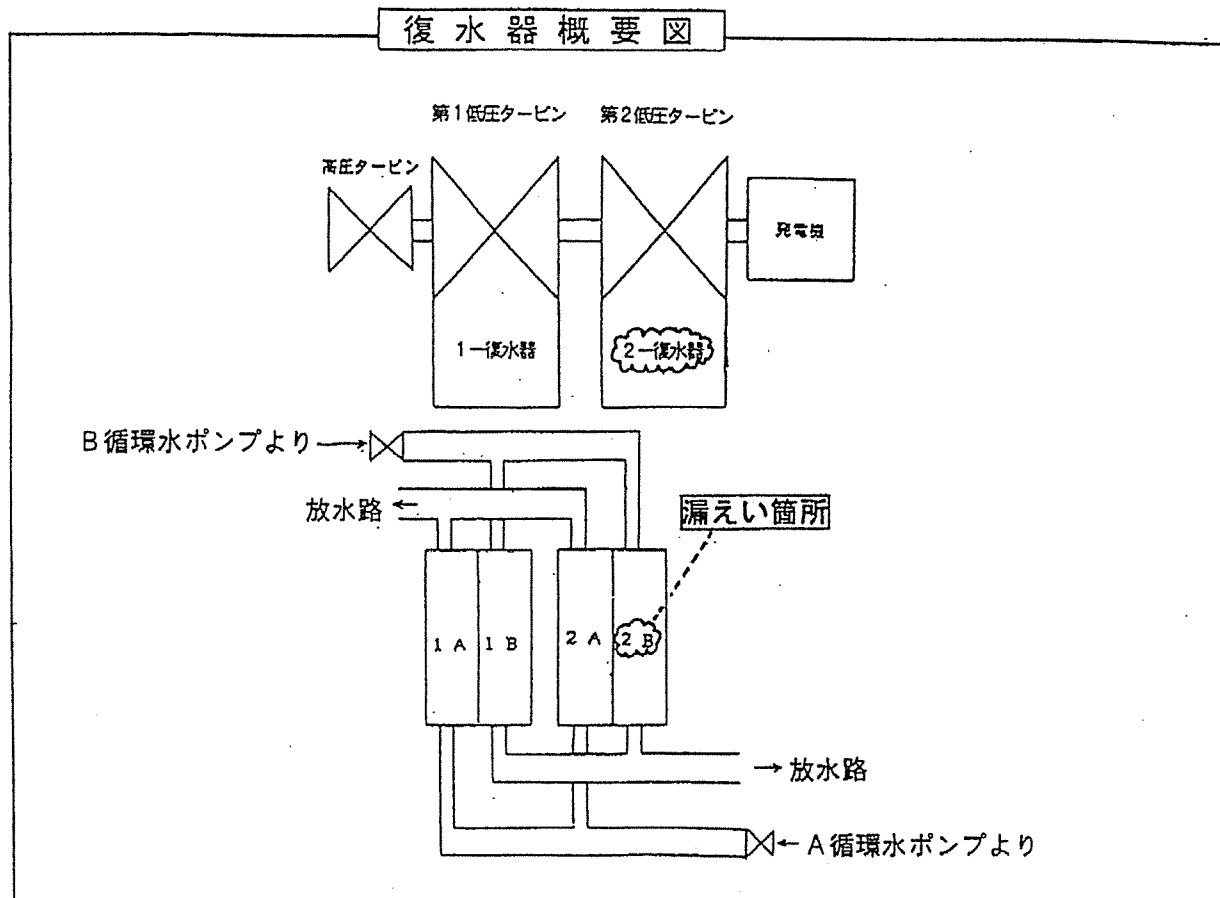
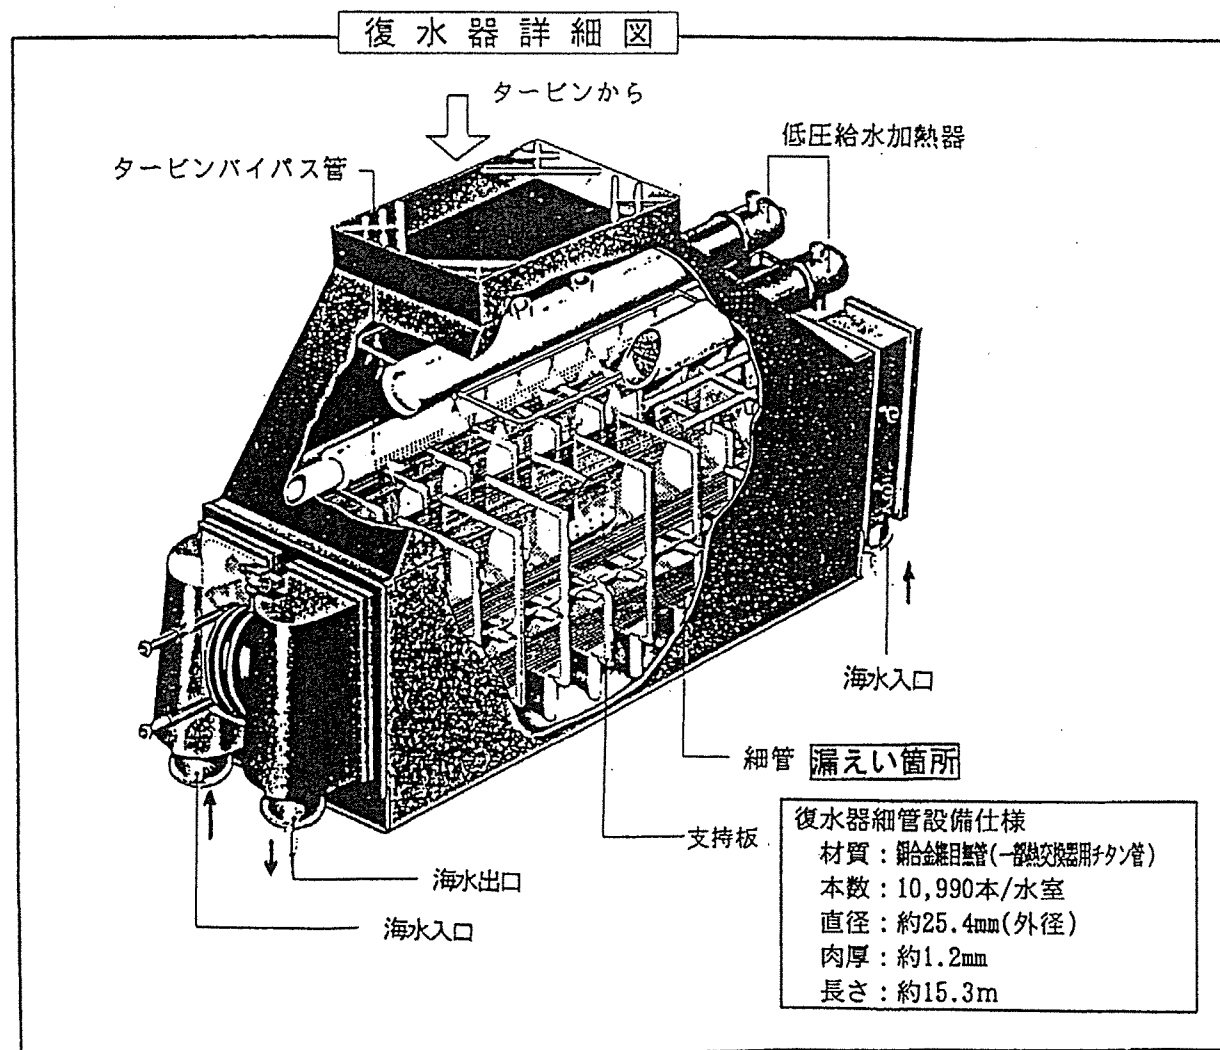
図-2復水器細管の漏えい概要図

復水器内での海水漏えいを示す警報が発信した 2 B 復水器について、検査した結果、漏えい管 1 本が認められ、ファイバースコープにより管内面に長さ 1 mm 程度の貫通孔が確認された。また、1 B および 2 B 復水器伝熱管全数の渦流探傷検査を実施した結果、当該漏えい管 1 本のほか、伝熱管 93 本の信号指示値が施栓基準に達していた。

漏えいの原因は、伝熱管内面に貝類等が付着し、伝熱管内を流れる海水の流速が局所的に変化し、内面からの減肉が発生し貫通したものと推定された。

対策としては、1 B および 2 B 復水器で、漏えい管を含めむ伝熱管 94 本を施栓した。

今回の停止期間を利用して、1 A および 2 A 復水器の伝熱管全数についても、念のため渦流探傷検査を実施した結果、伝熱管 10 本について信号指示値が施栓基準に達していたことから施栓した。
