## 大飯発電所2号機の原子炉起動と調整運転開始について (第14回定期検査)

大飯発電所2号機（加圧水型軽水炉；定格出力117.5万kW）は、平成10年8月29日から、第14回定期検査を実施していたが、平成11年7月16日に原子炉を起動し、翌17日に臨界となる予定である。

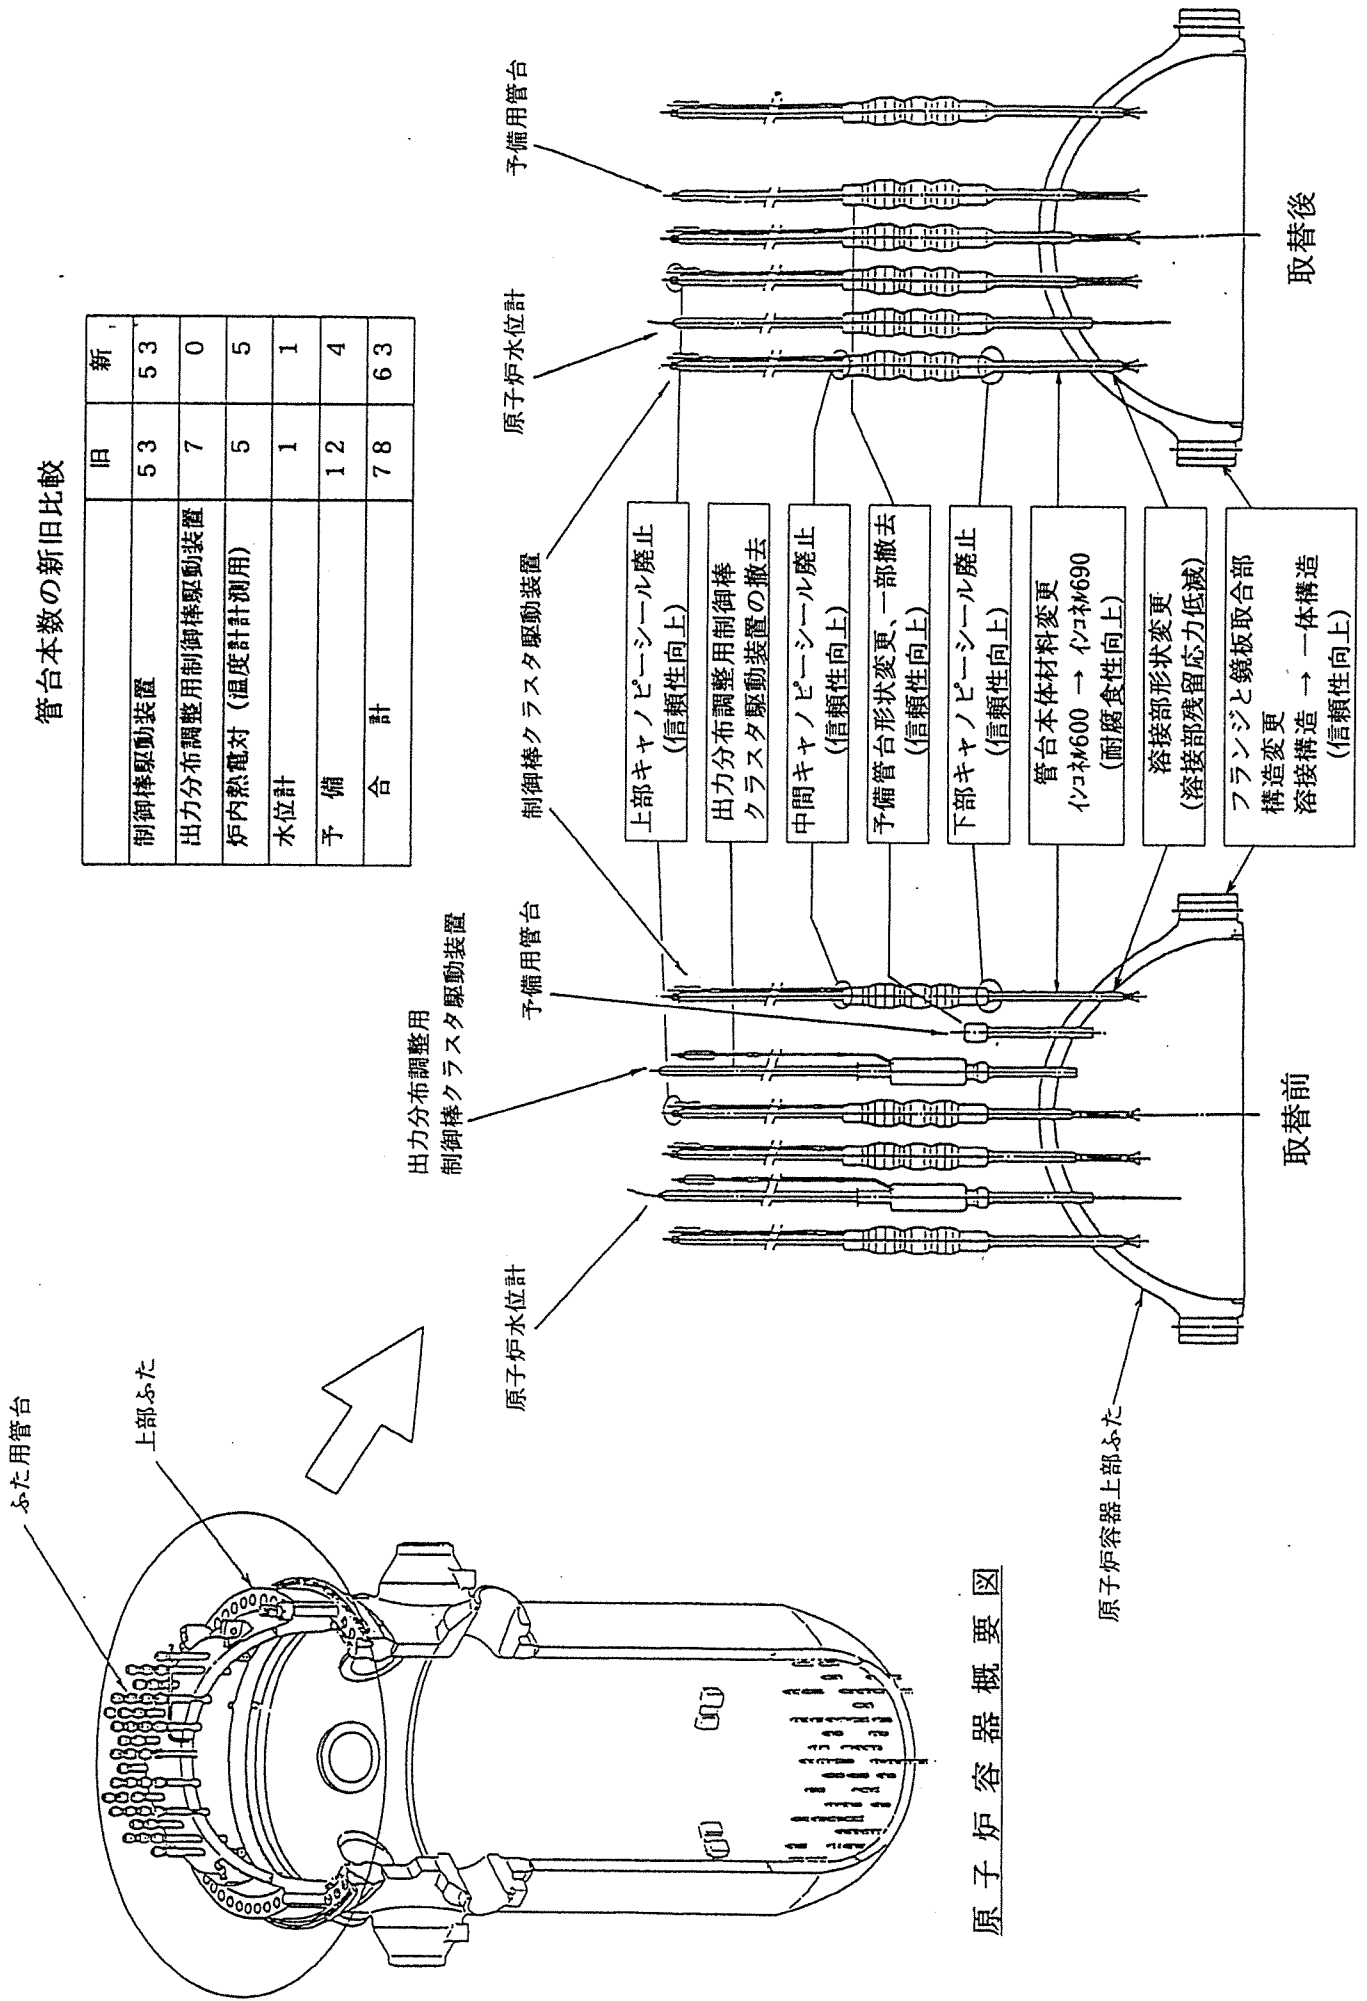
図-2 原子炉容器上部ふたの技術改善点

なお、今定期検査で原子炉容器上部ふたの取替え工事を実施しており、新しい上部ふたは、制御棒駆動装置等の保護筒や管台部の材料を耐力腐食割れに優れたものに変更するとともに、キャノピーシールのない構造に変更する等の改善を図っている。

- (1) 原子炉容器上部ふた取替工事（添付1参照、図1、2参照）  
海外における上部ふた管台部での損傷事例等に鑑み、将来的な健全性維持を図るという予防保全の観点から、既設の原子炉容器上部ふたを、管台部の材質等を変更した新しい原子炉容器上部ふたに取り替えた。
- (2) 1次冷却材ポンプ供用期間中検査（図-3参照）  
1次冷却材ポンプの供用期間中検査として、4台あるポンプのうち、Dポンプについて、主フランジボルト、締め付け部等耐圧部の健全性を確認するとともに、分解検査としてインペラ等の内部部品について点検した。
- (3) 余熱除去系、格納容器スプレイ系配管接続工事（図-4参照）  
アクシデントマネジメント対策(\*1)として、炉心損傷を防止するため工学的安全注入系の再循環注入モード(\*2)による長期的な炉心冷却方式

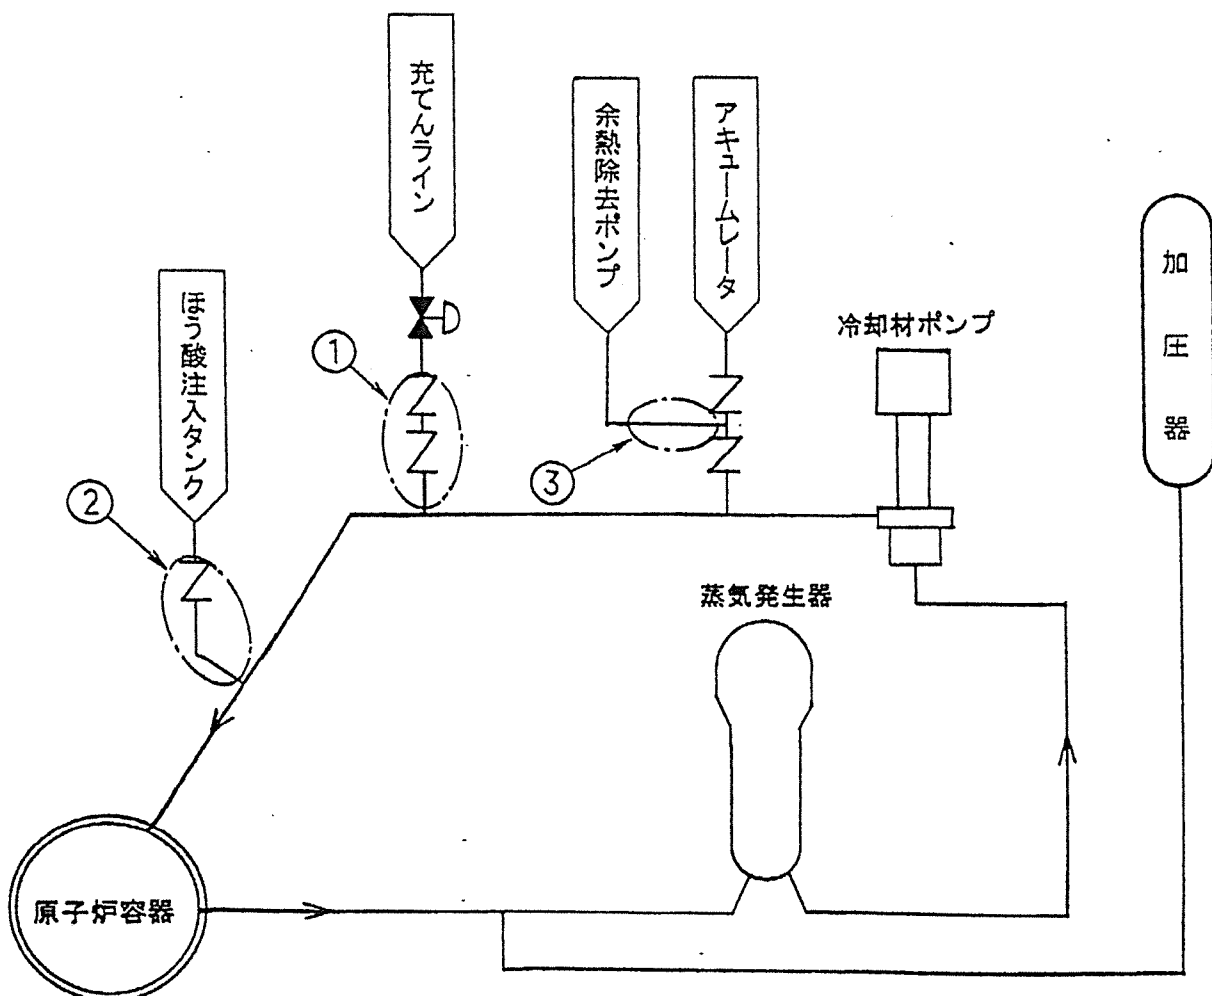
図－ 8 原子炉冷却系統設備小口径配管他取替工事概要図

海外事例の予防保全対策として、酸素型応力腐食割れの感受性が高いと考えられる部位について、耐食性の高い材料の配管に取り替えた。

- (7) 原子炉冷却系統設備小口径配管他取替工事 (図－ 8 参照)  
海外における原子炉冷却系統設備配管部での損傷事例等に鑑み、将来的な健全性維持を図るという予防保全の観点から、原子炉冷却系統設備の小口径配管の一部について、材質等を変更した新しい配管に取替えた。

| 系 統 | 対 象 箇 所 | 箇所数 | 変 更 点 |
|---|---|---|---|
| ①化学体積制御系統 | 充てんライン | 1 | 材料をSUS304相当から耐食性に優れたSUS316に変更した。 |

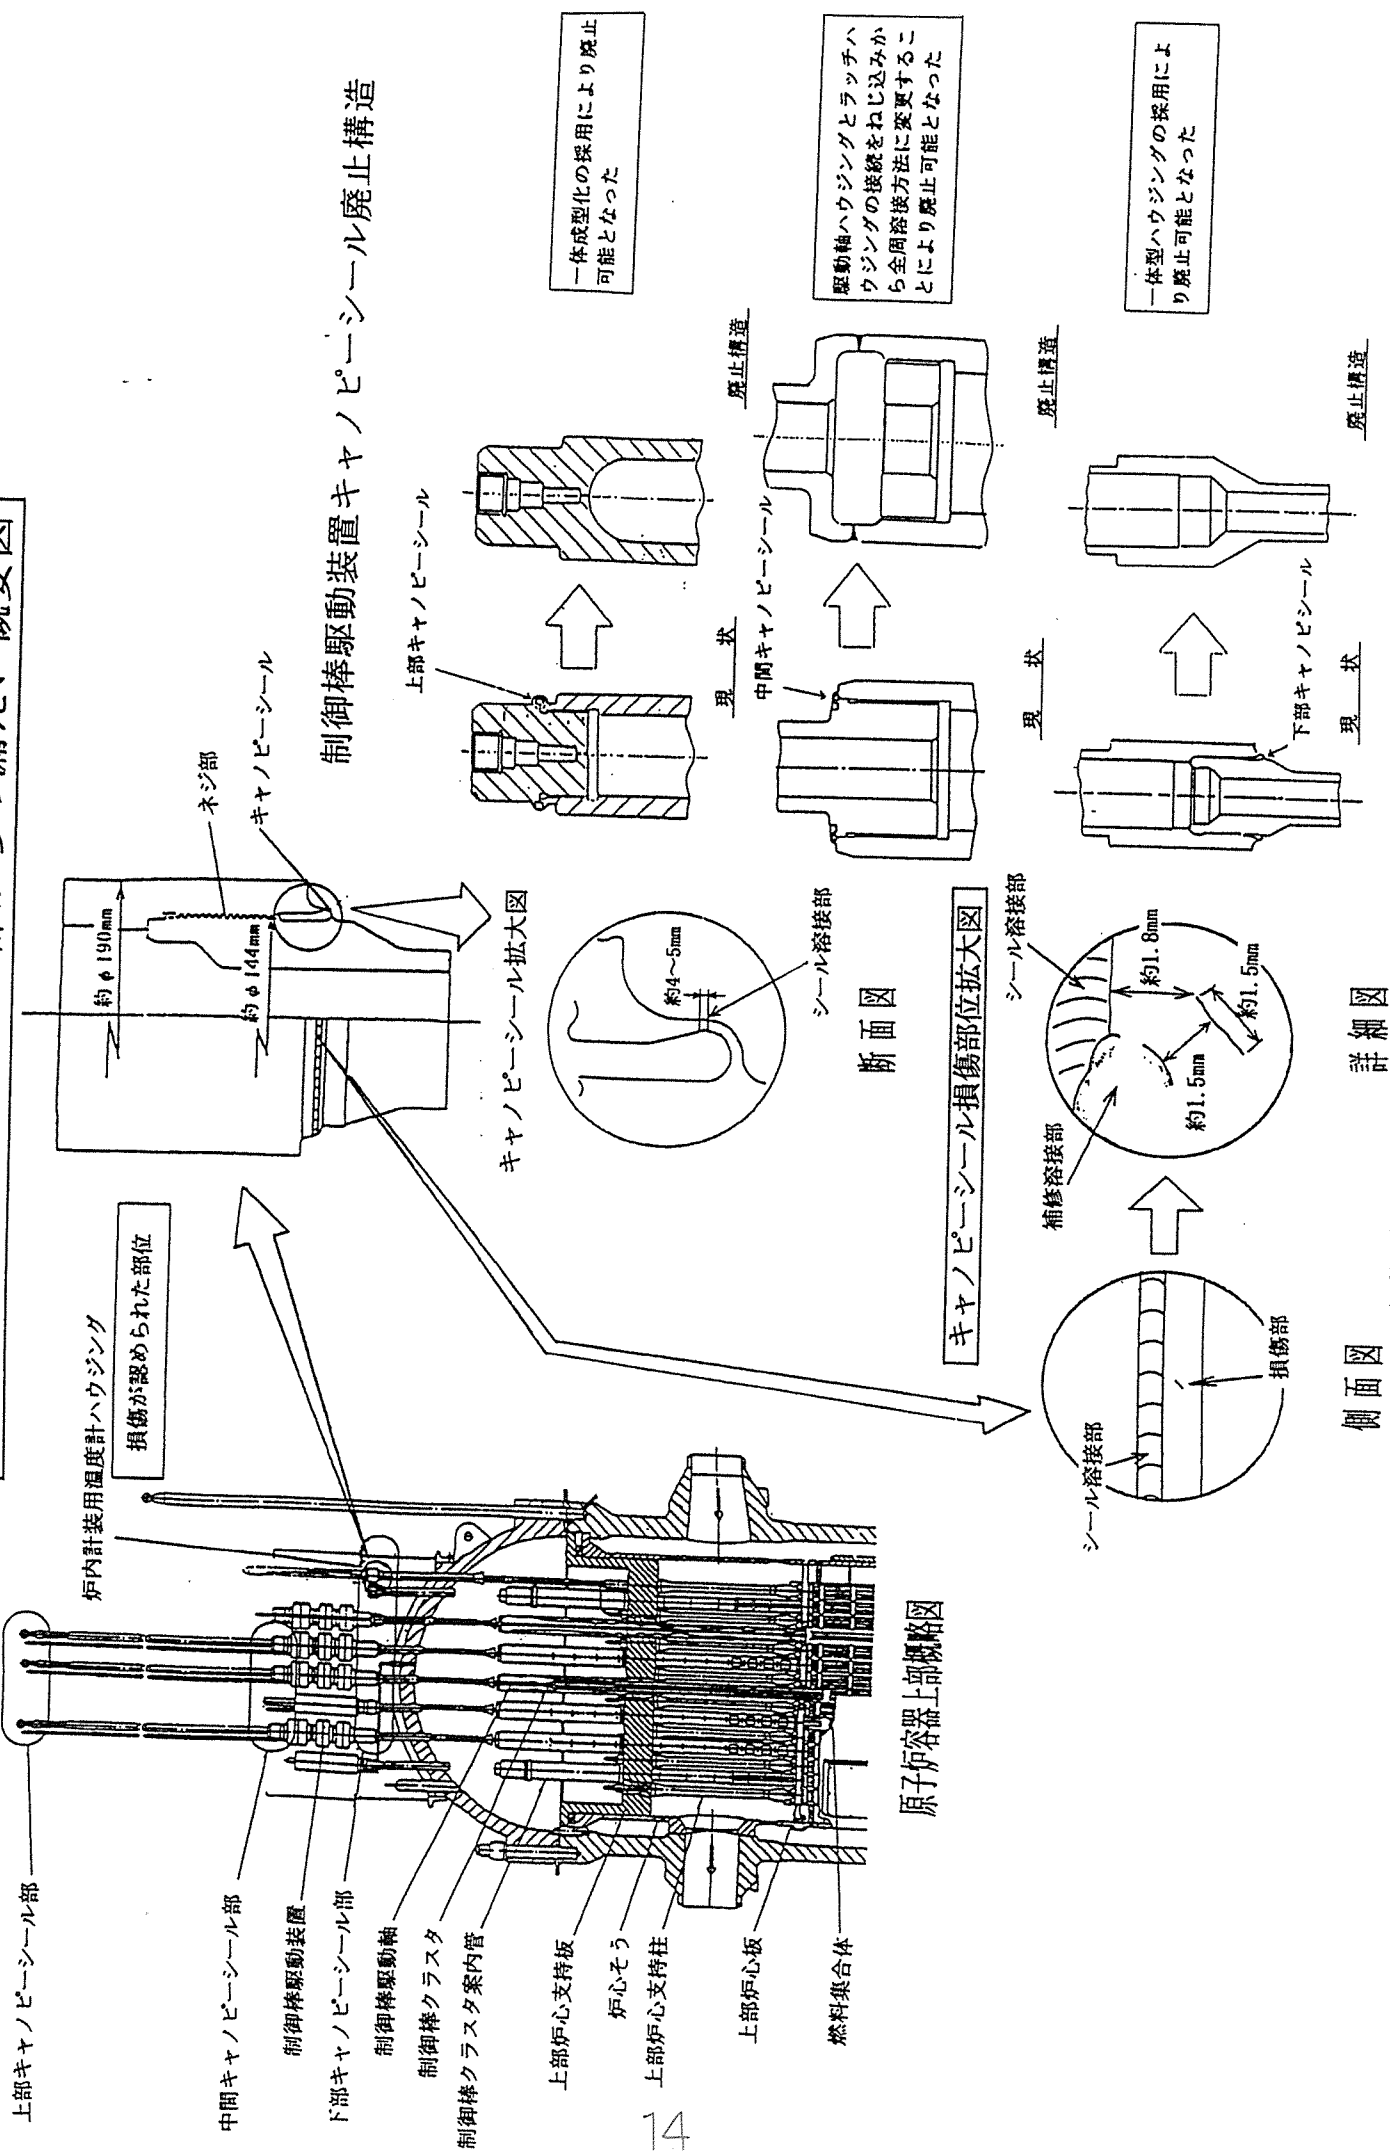
キャノピーシール部からの漏

定期検査開始後の8月30日、現場点検にて、原子炉容器上部ふたの炉内温度計装用管台1本下部キャノピーシール溶接部周囲にホウ酸の付着を確認され、調査の結果、9月3日、同溶接部で貫通割れ(外面約1.5mm、内面約3.5mm)が認められた。

原因は、建設当初のキャノピーシール溶接の熱影響と過去の定期検査時の補修溶接による熱影響が重なり合ったことにより、キャノピーシール内面から応力腐食割れが発生したものと推定された。

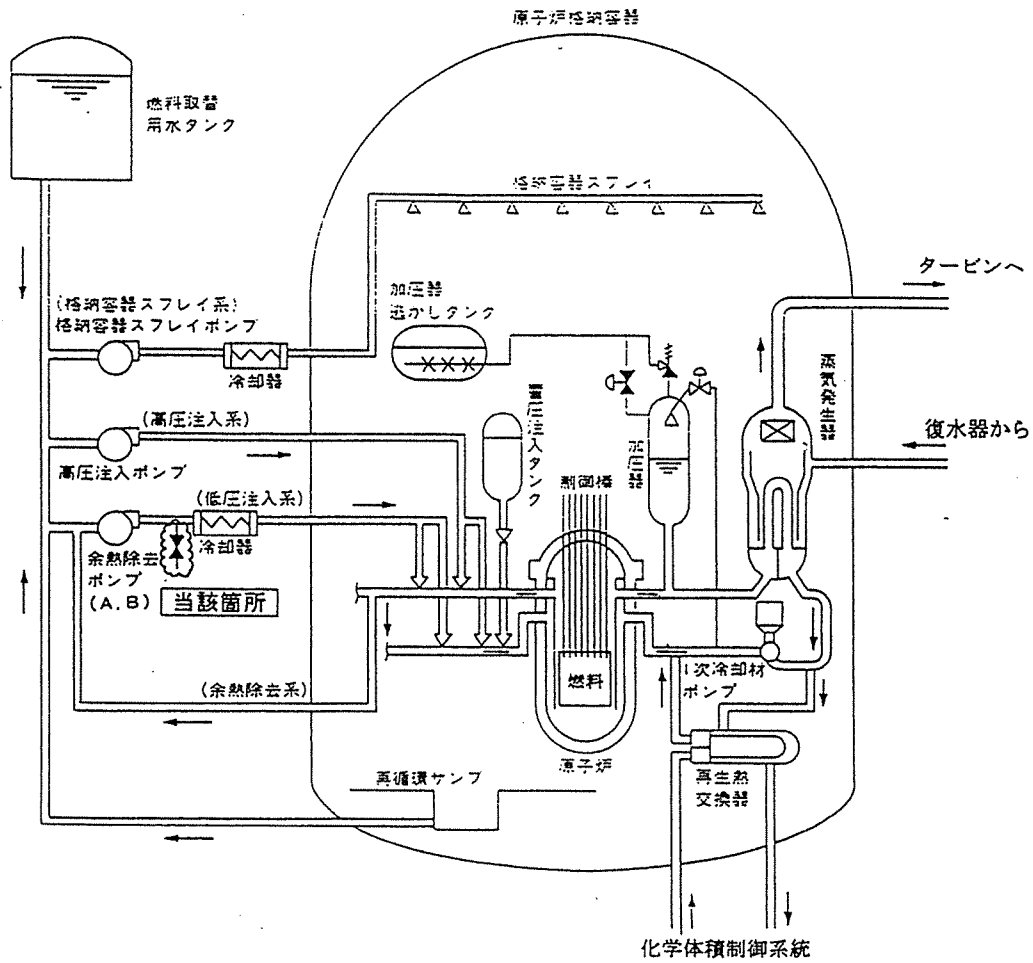
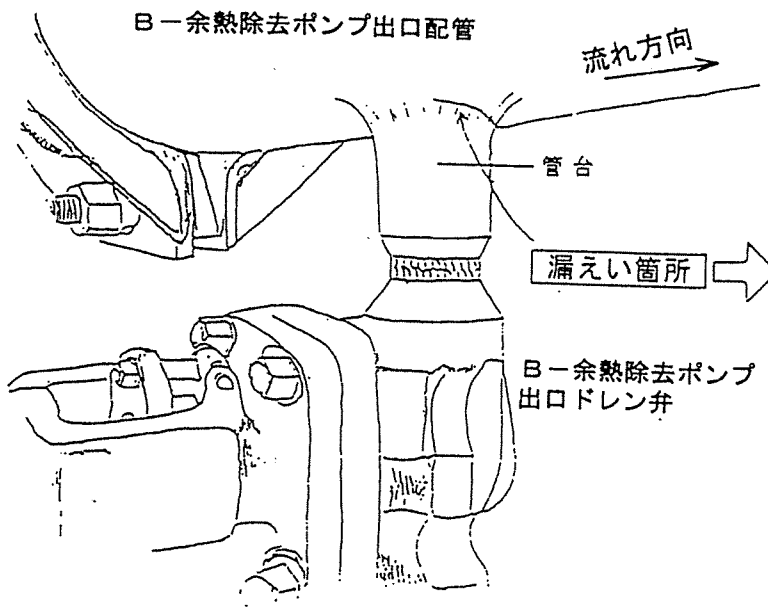
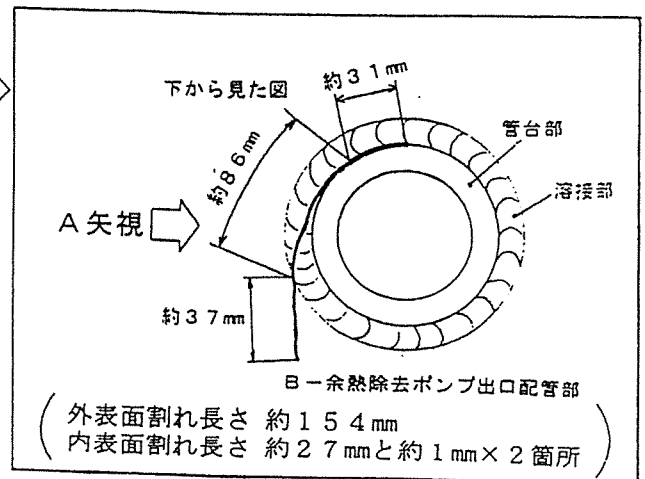
図-10 B-余熱除去ポンプ出口配管ドレン弁取付部の割れ概要図

定期検査中の11月30日、B-余熱除去ポンプ(停止中)の出口配管にあるドレン管台溶接部付近で僅かな1次冷却水漏れを確認し、調査の結果、12月1日、同溶接部で貫通割れ(外面約15.4mm、内面約27mm)が認められた。

原因は、前回定期検査に、当該ドレン管台部の改造工事を実施したことにより、余熱除去ポンプ運転に伴う流体振動と共振し、疲労割れが発生したものと推定された。

対策として、当該部および類似のA系統について、ドレン管台が余熱除去ポンプ運転に伴う流体振動と共振しないものに取り替えた。また、今後、ドレン管台等の振動の影響評価に関する解析について設計管理基準を整備することとした。

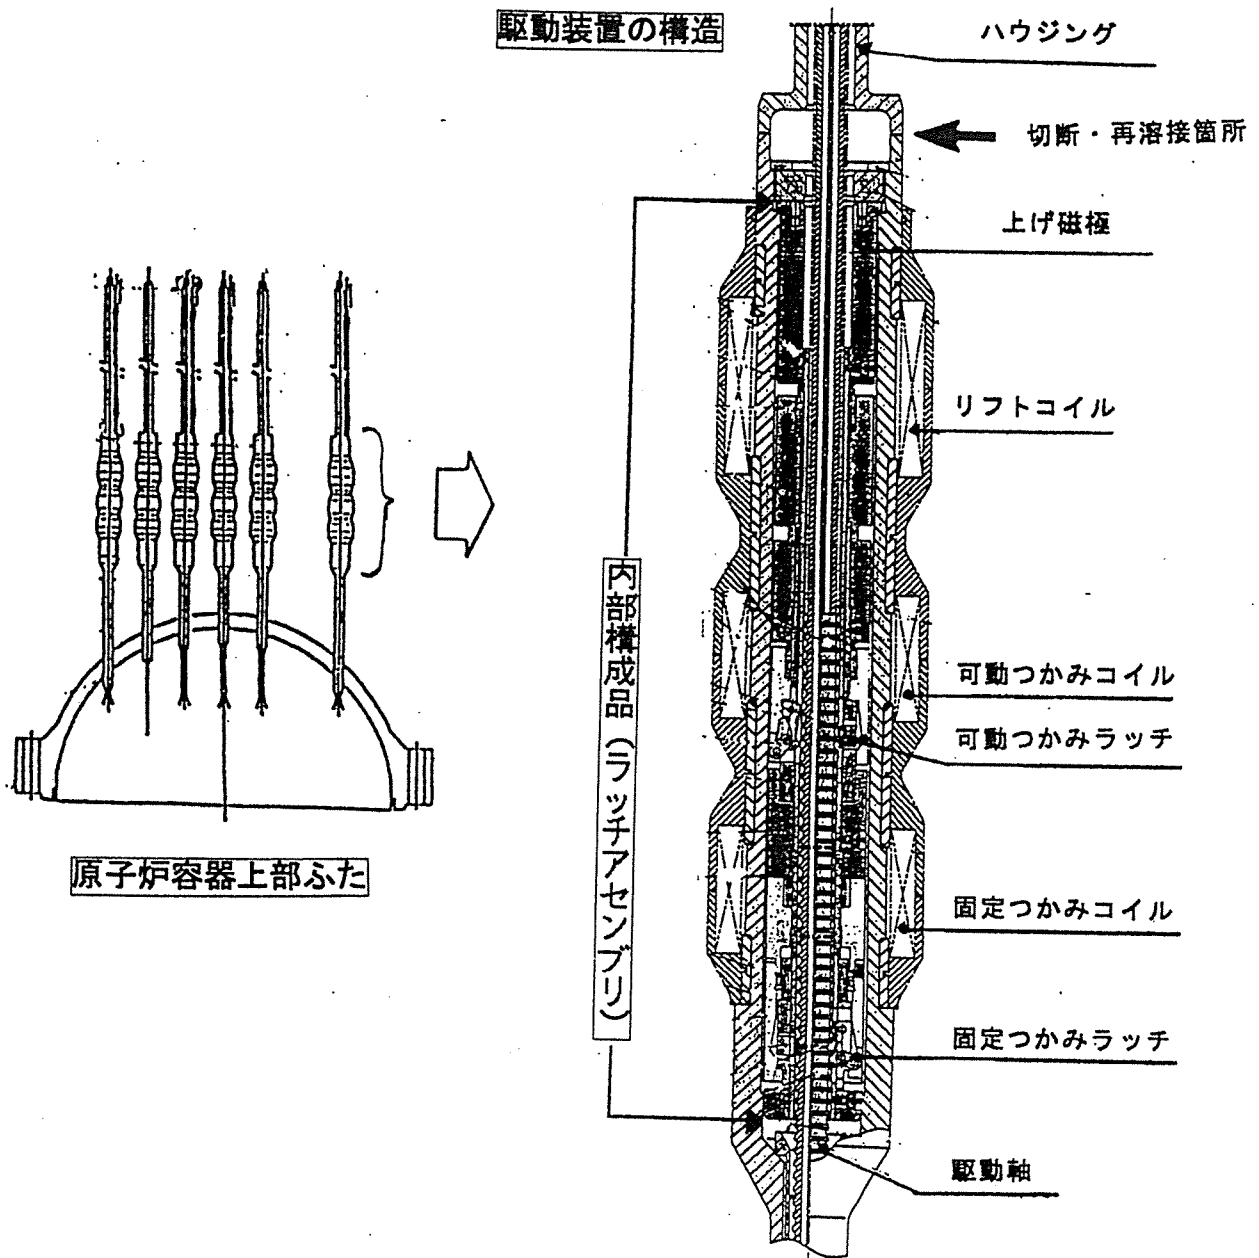
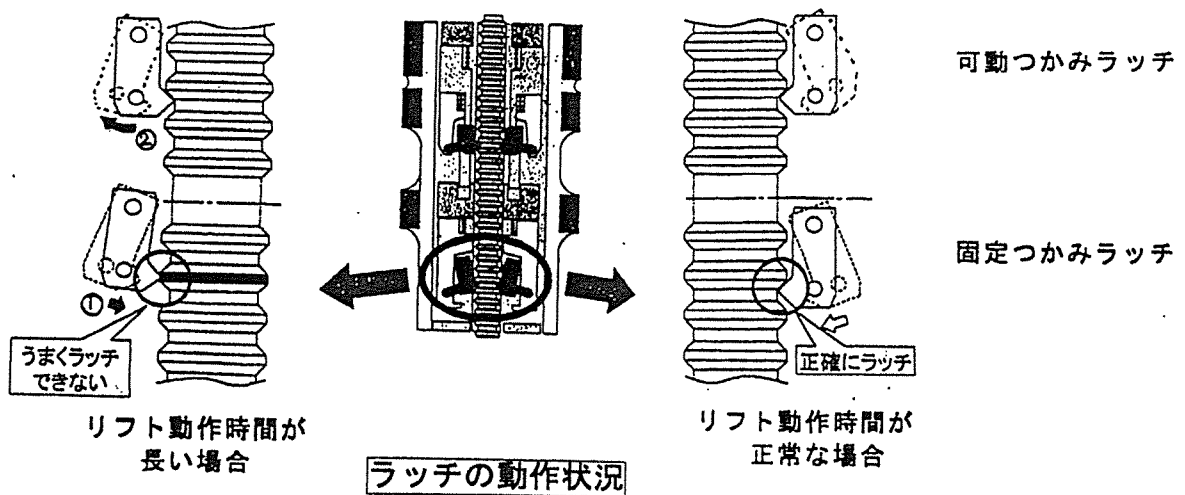
図-11 制御棒駆動装置概念図

平成11年1月29日、調整運転開始後の出力上昇中、制御棒(全53本)のうち1本が引き抜き操作時に落下したことから、点検調査を行うために出力降下し発電を停止した。

その後、原子炉停止に向けて制御棒の挿入操作を行っていた際にも、他の制御棒1本にも動作不良があったため、原子炉を手動停止させた。

対策として、制御棒駆動装置の内部構成品（ラッチアセンブリ）を全数新品に取り替えるとともに、取り替えに際しては、腐食を予防するため工場であらかじめ保護皮膜を形成させたものを使用した。また、制御棒動作試験を行い、異常のないことを確認している。

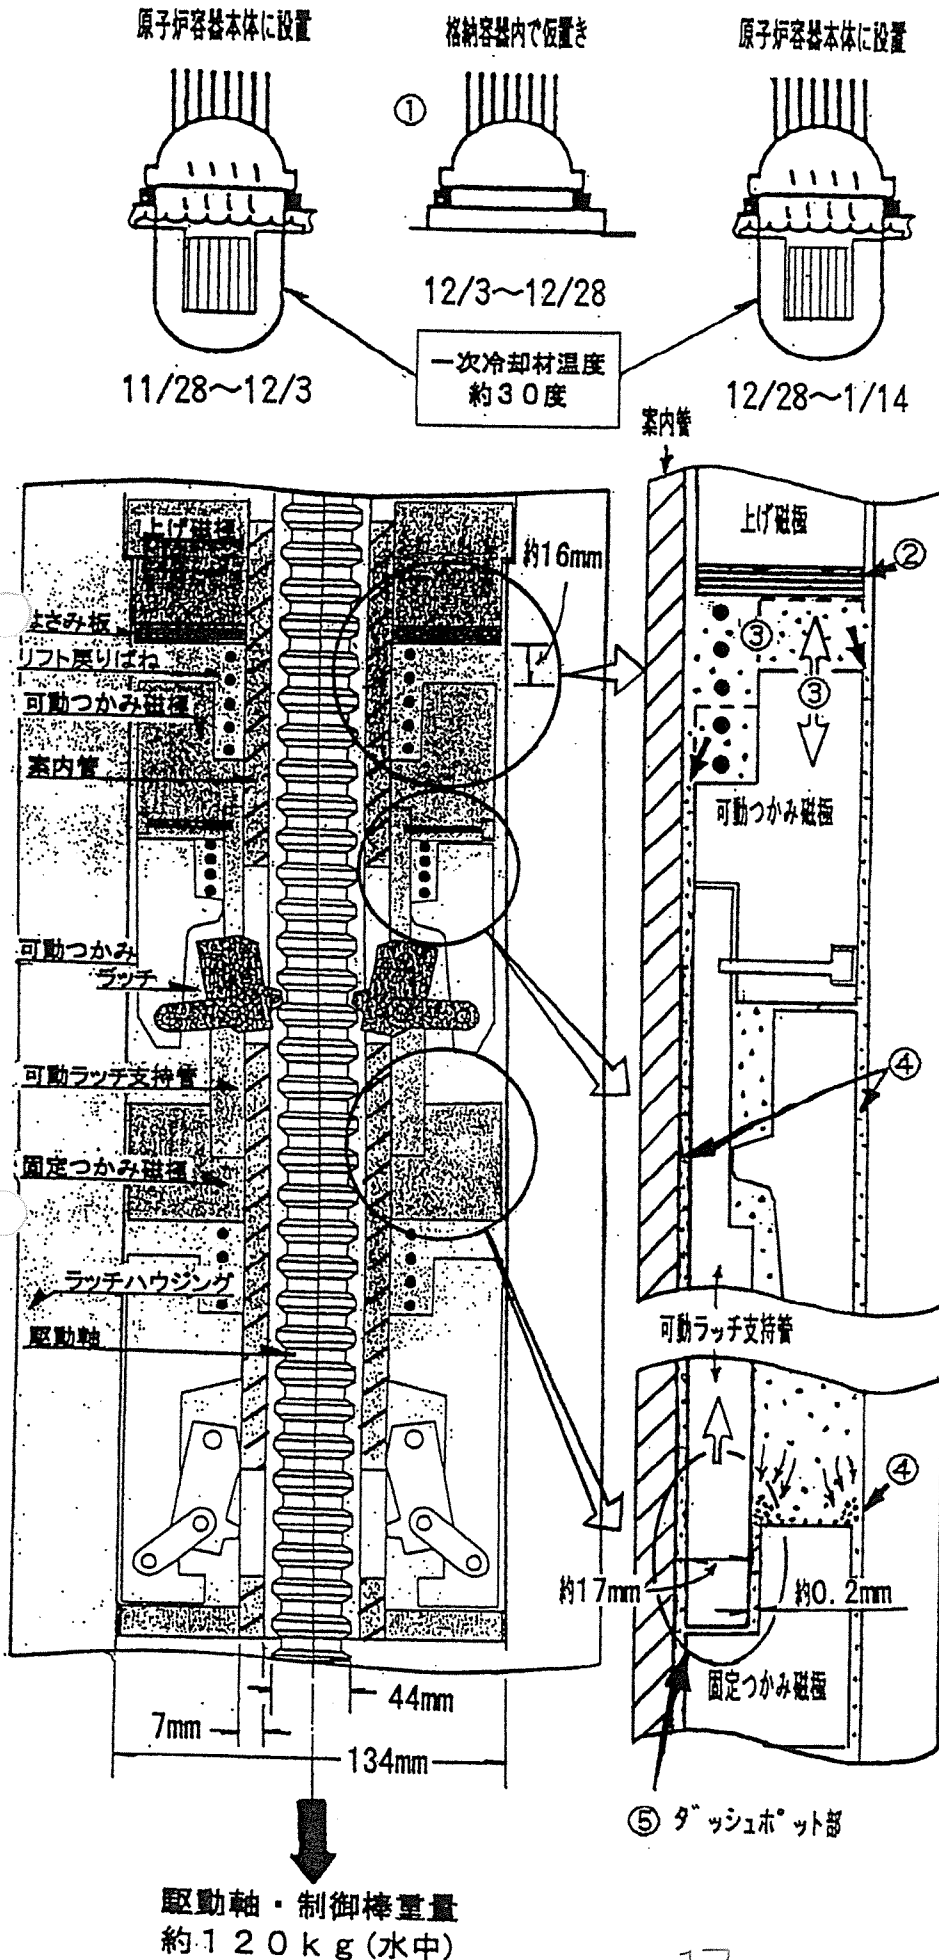
図-1 2 制御棒駆動装置動作不良の推定メカニズム

- ・今定期検査で、上蓋の取替え工事を行ったが、上蓋を原子炉容器本体に設置した後に、余熱除去系配管の漏えい(前項に記載)が発生したことから、上蓋を一時的に格納容器仮置き場で保管した。
- ・保管期間は48日間と、通常(約1週間)よりも長期にわたった。
- ・上蓋は一度、湿潤雰囲気下に置かれたことや、この長期間の保管のために駆動装置内部構成品のはさみ板部等のすき間部で腐食が発生した。

- ・発生した腐食生成物は、制御棒の動作に伴い拡散され、駆動機構の摺動部や隙間部に入り込んだ。

以上のことから、制御棒駆動機構の可動磁極の上げ動作に対して、摺動抵抗や水の流路抵抗が増加し、制御棒引き上げ動作に遅れが生じ、動作不良に至ったものと推定された。

①余熱除去ポンプ出口ドレン配管からの漏えい対策工事のため保管。

②制御棒駆動装置内が湿潤状態で保管されていたため、はさみ板等で腐食が発生。

③原子炉起動準備(1/15から)の制御棒動作試験で、上昇動作させると可動つかみ磁極が上がり、はさみ板に当たって腐食生成物が拡散。

④腐食生成物が制御棒駆動機構の摺動部(案内管と可動つかみ磁極や可動ラッチ支持管および固定つかみ磁極の隙間)に入り込む。

⑤制御棒が動作する時には可動ラッチ支持管の下端が固定つかみ磁極のダッシュポット部から引き抜かれるとともに、ダッシュポット部へ水の流入が必要となる。腐食生成物は高温状態で磁性体となり、固定つかみ磁極の周辺にも集まったためダッシュポット部の流路がより狭くなり水の流入が阻げられた。

④による案内管と可動ラッチ支持管の摺動抵抗の増加、および⑤による流路抵抗の増加から、可動つかみ磁極の上げ動作に遅れが生じ、制御棒の動作不良が発生したと推定
