## 高浜発電所 4 号機の調整運転開始の遅れについて (炉内中性子束監視装置でのホウ酸析出の原因と対策)

高浜発電所 4 号機（加圧水型軽水炉；定格出力87.0万kW）は、平成11年 4 月22日から第11回定期検査を実施しており、7 月 3 日16時55分に原子炉を起動、臨界としたが、5 日15時40分頃、格納容器内の監視カメラによる調整運転開始前点検で、炉内中性子束監視装置シールテーブルの高圧シール継手部の 1 箇所、一次冷却水の漏えいと推定される僅かなホウ酸の析出が確認された。このため、詳細点検を行うこととし、5 日17時00分より原子炉停止操作を行い、17時13分に原子炉を手動停止した。

# 関西電力（株）高浜発電所4号機の手動停止の原因と対策について

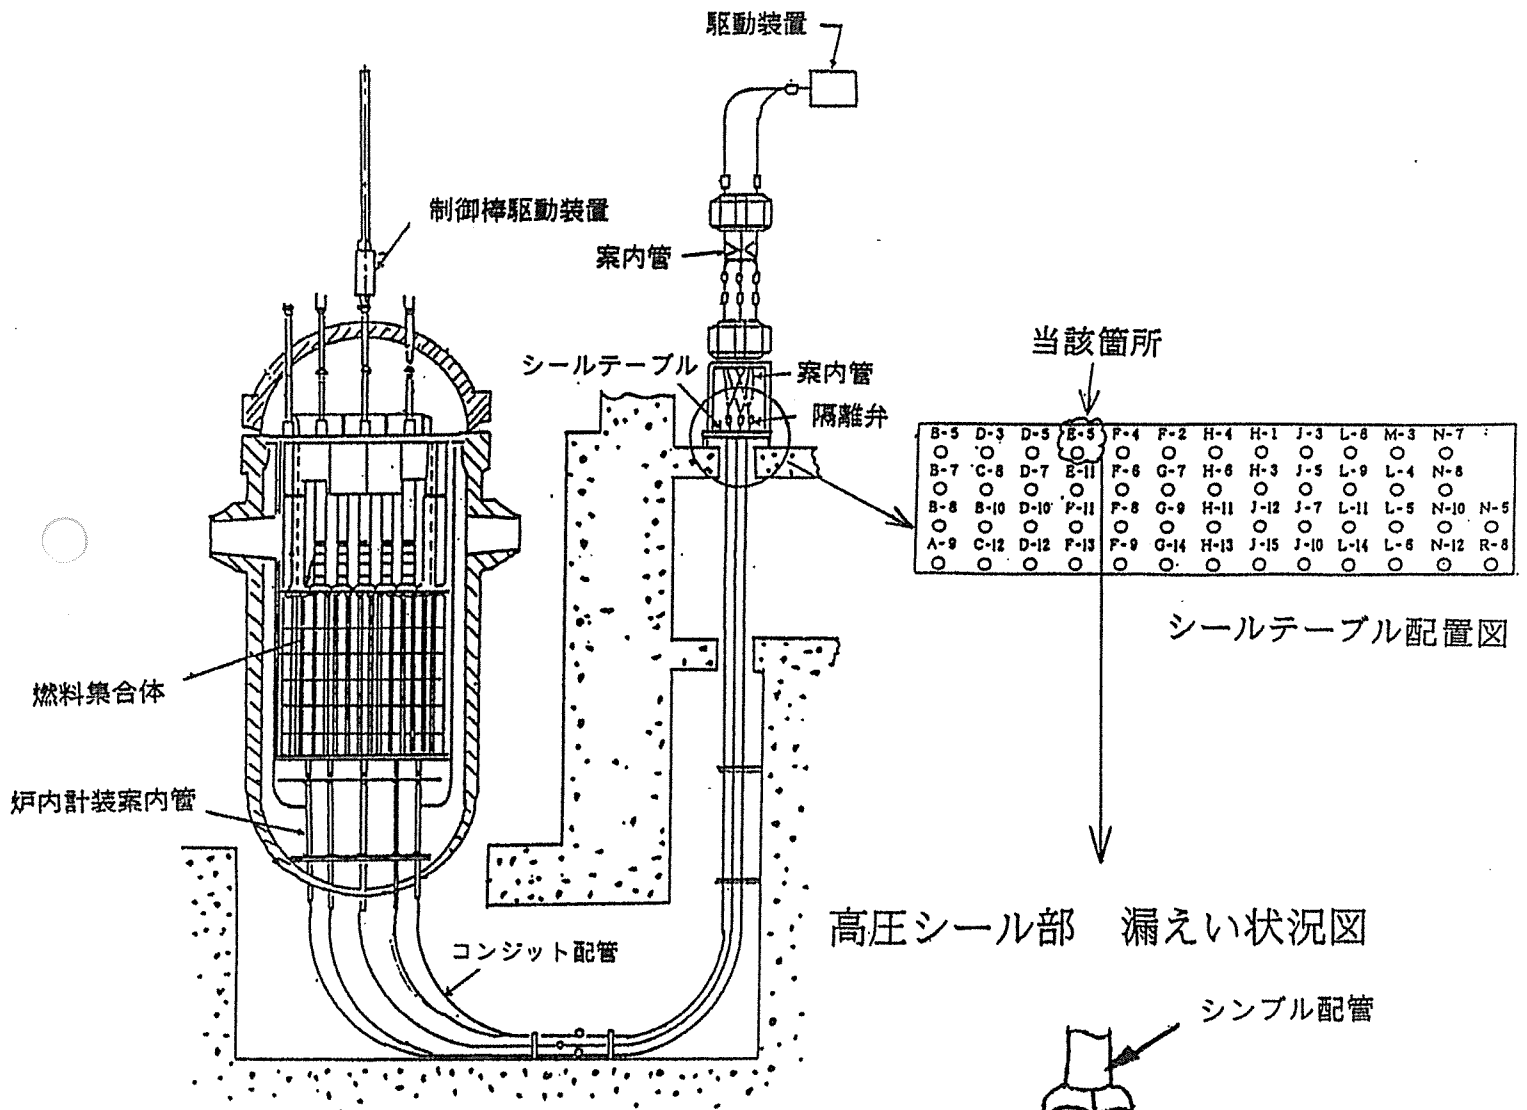
# 炉内中性子束監視装置説明図

当該箇所

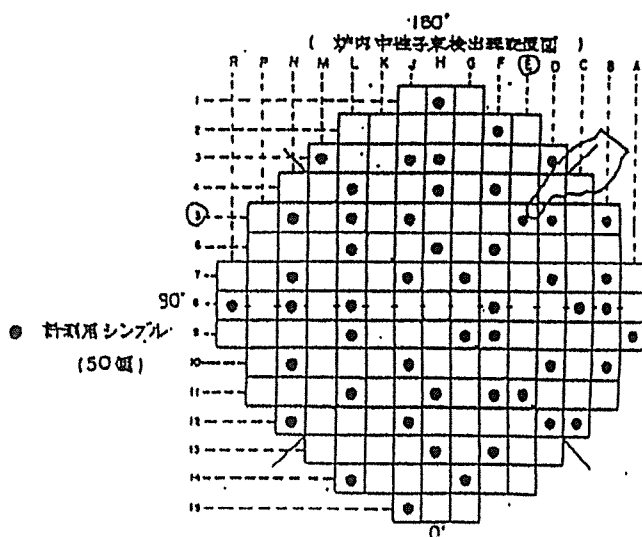
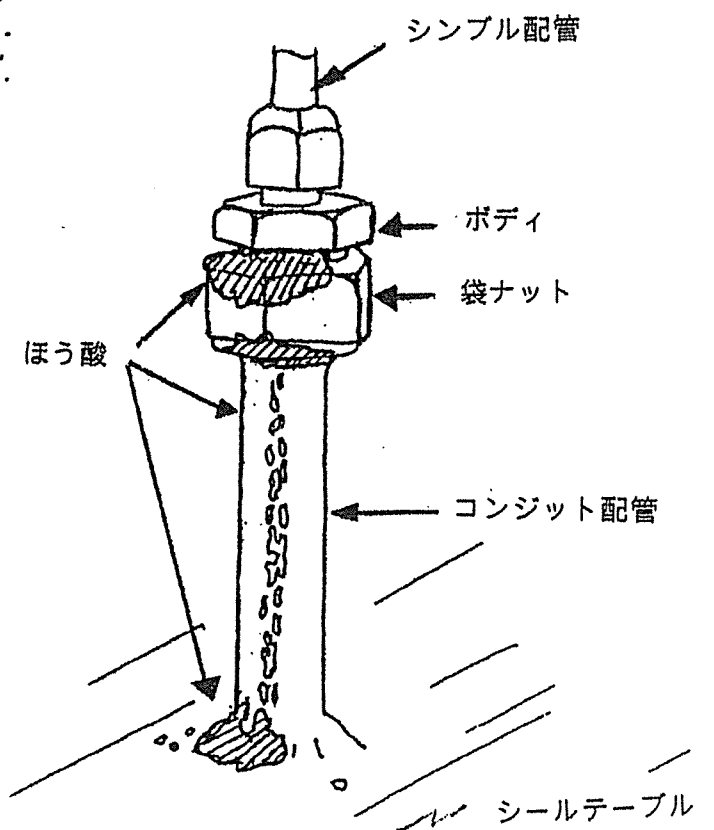
高圧シール部 漏えい状況図

- ・ホウ酸が析出した高圧シール継手部の組立状況を調査した結果、継手部の締め付け力および各部の寸法等に異常のないことを確認した。
- ・当該継手部を分解し、シール部の構成部品（フロントフェルール等）のシール面を拡大して詳細観察したところ、フロントフェルール側のシール当たり面に微小な線状の傷（長さ約 7 mm）が認められた。
- ・当該継手部は、定期検査毎に分解、点検、組立を行っており、その際の作業内容等を調査した結果、フロントフェルールのシール面については、使用する工具の接触や異物が付着する可能性のあることが判明した。
- ・工場での再現試験の結果、フロントフェルールのシール面に工具を接触させた場合、ほぼ同様な傷が発生し、僅かに漏えいすることを確認した。

ホウ酸析出の原因は、今定期検査において、高圧シール継手部の分解組立作業時に、工具の一部がフロントフェルールのシール面に接触し、シール当たり面を横切る微小な傷が発生したため、一次冷却水がシール面から僅かに漏えい（ホウ酸析出量から20cc程度と推定）したものと推定された。

- ・当該高圧シール継手部を新品に取り替える。
- ・高圧シール継手部の組立作業においては、シール面の養生や、樹脂製工具等を使用するとともに、シール面の点検方法や異物管理について改善を図る。

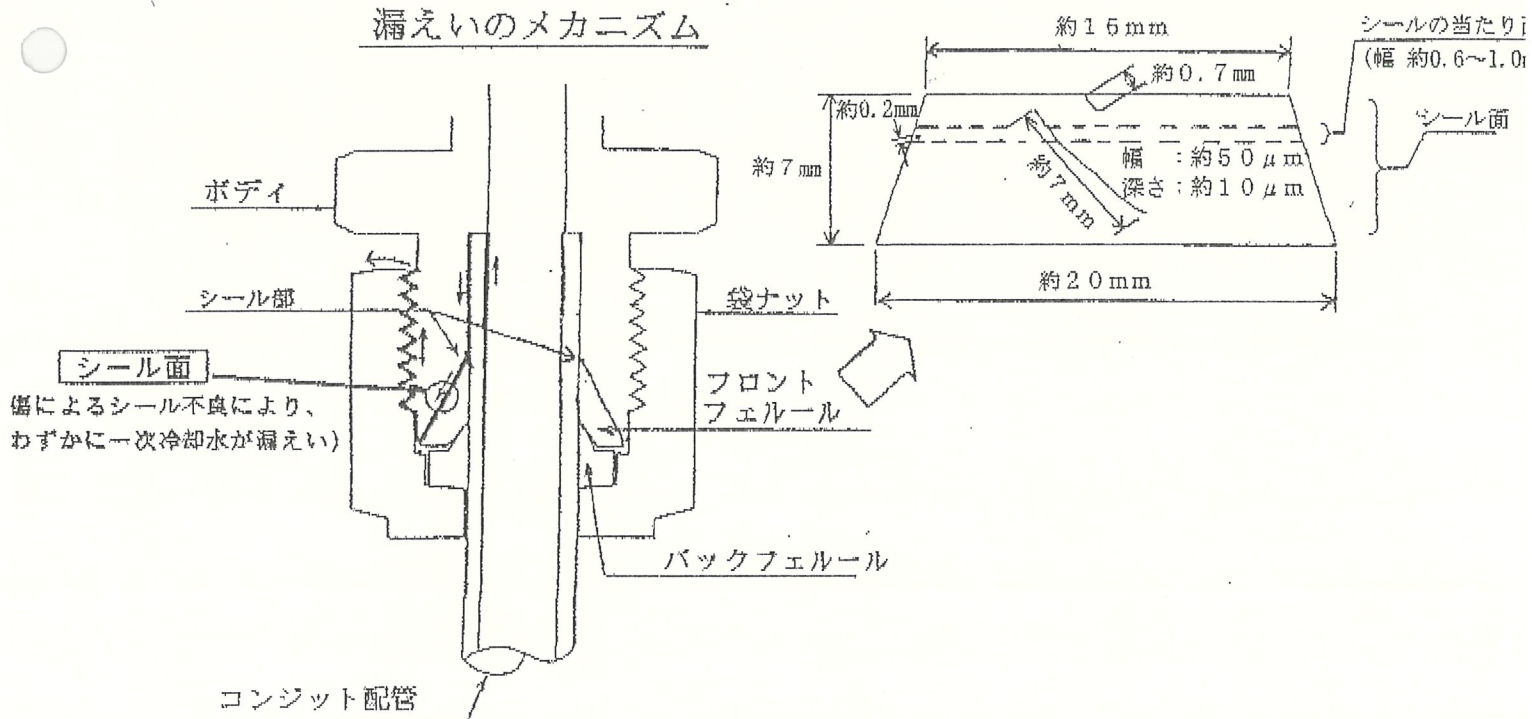
## 漏えいのメカニズム

点検・調査の結果、シール部構成部品（フロントフェルール）のシール面に微小な傷（長さ約7mm）が確認された。これは、今回の定期検査時に同シール部の点検作業を行った際、シール面への工具（ノギス）の接触により生じたものと推定される。この結果、この傷による微小なすき間から1次冷却水が漏えいし（ほう酸の析出量から20cc程度と推定）、ほう酸が析出するに至ったものと考えられる。

対策として、当該シール部を新品に取り替えるとともに、点検作業を行う際のシール面の保護及び使用する工具の改善を図ることとした。また、工具接触と考えられる傷の他、異物がシール面に付着したことによると考えられる傷も発見されたことから、異物が付着し易いシール剤をシール面へ塗布する作業は組立直前に行う等、異物管理の徹底を図ることとした。

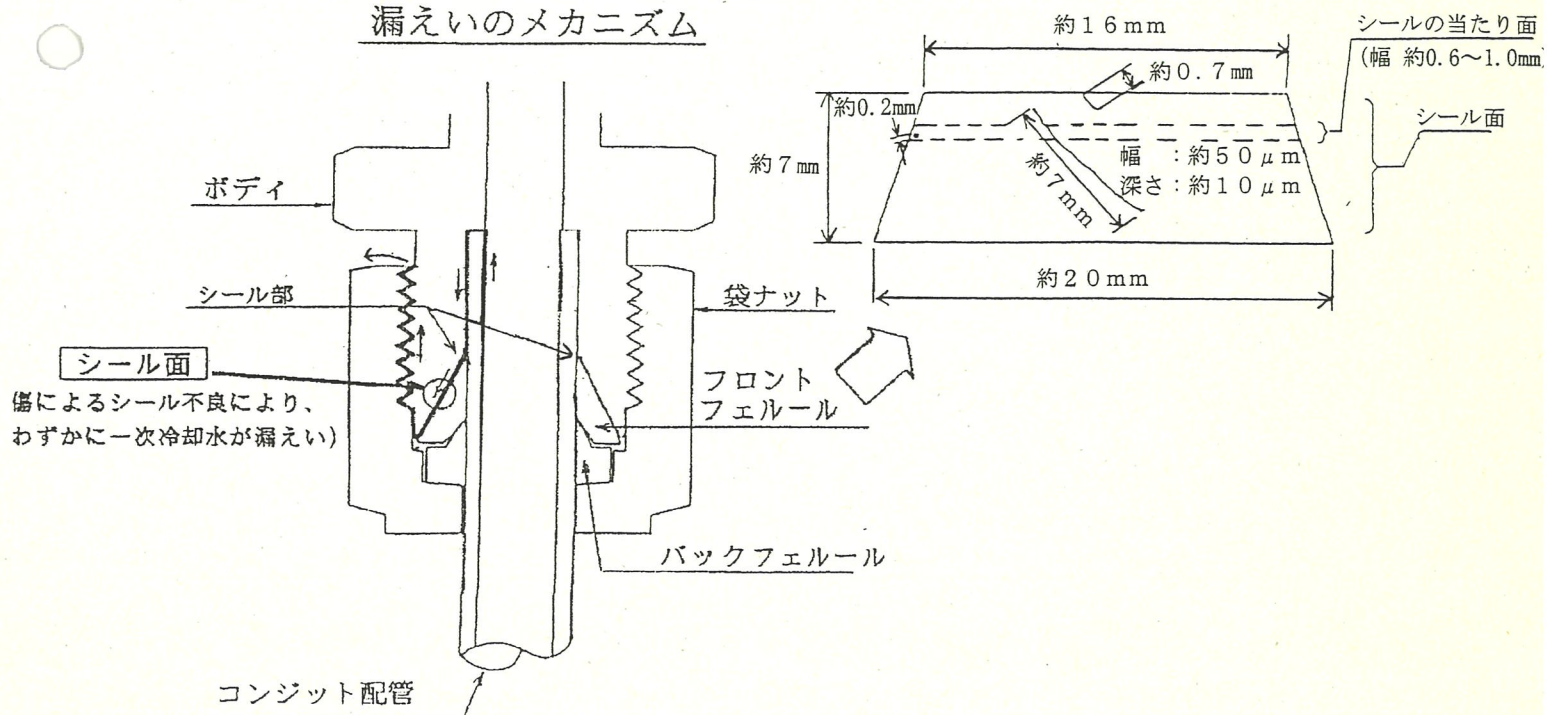
## 漏えいのメカニズム

点検・調査の結果、シール部構成部品（フロントフェルール）のシール面に微小な傷（長さ約 7 mm）が確認された。これは、今回の定期検査時に同シール部の点検作業を行った際、シール面への工具（ノギス）の接触により生じたものと推定される。この結果、この傷による微小なすき間から 1 次冷却水が漏えいし（ほう酸の析出量から 20 cc 程度と推定）、ほう酸が析出するに至ったものと考えられる。

対策として、当該シール部を新品に取り替えるとともに、点検作業を行う際のシール面の保護及び使用する工具の改善を図ることとした。また、工具接触と考えられる傷の他、異物がシール面に付着したことによると考えられる傷も発見されたことから、異物が付着し易いシール剤をシール面へ塗布する作業は組立直前に行う等、異物管理の徹底を図ることとした。
