平成11年 7 月 22 日  
原子力安全対策課  
( 1 1 - 6 7 )  
<10時30分記者発表>

## 敦賀発電所 2 号機の原子炉手動停止について (原因調査状況について)

# 再生熱交換器胴側管台部外觀検査状況図

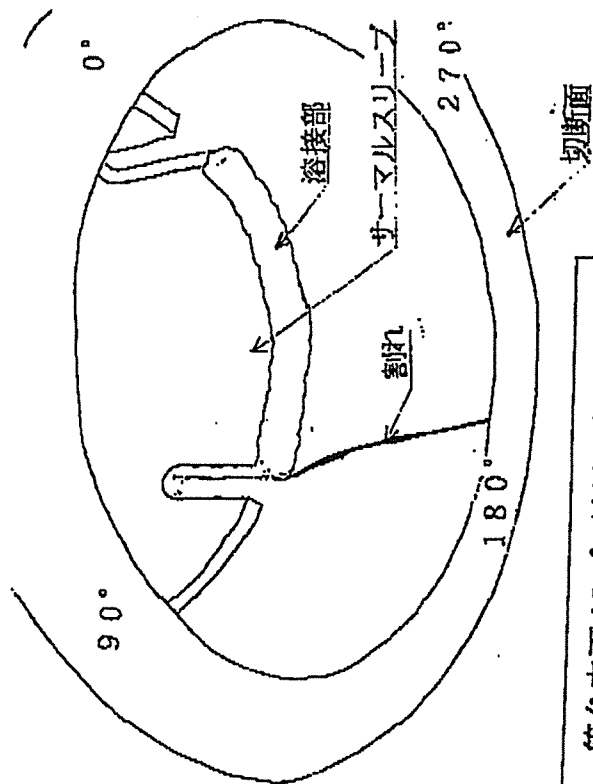
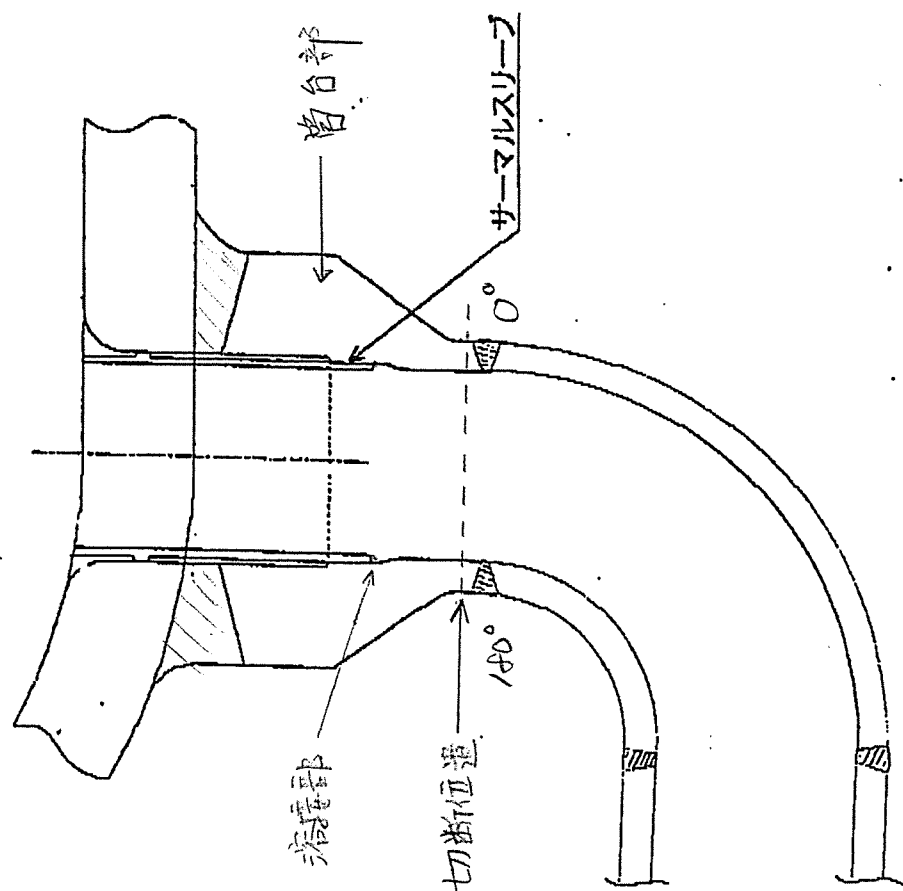
このため、発電所にて再生熱交換器管台部内面の外観観察を実施した結果、ほぼ同位置で上流側に軸方向の割れが認められた。

管台部外觀検査結果（下側より観察）

管台内面180°付近に割れあり

また、発電所においては、今回割れが確認された再生熱交換器管台部についても今後切断し、試験施設に搬出して詳細調査を実施する予定である。

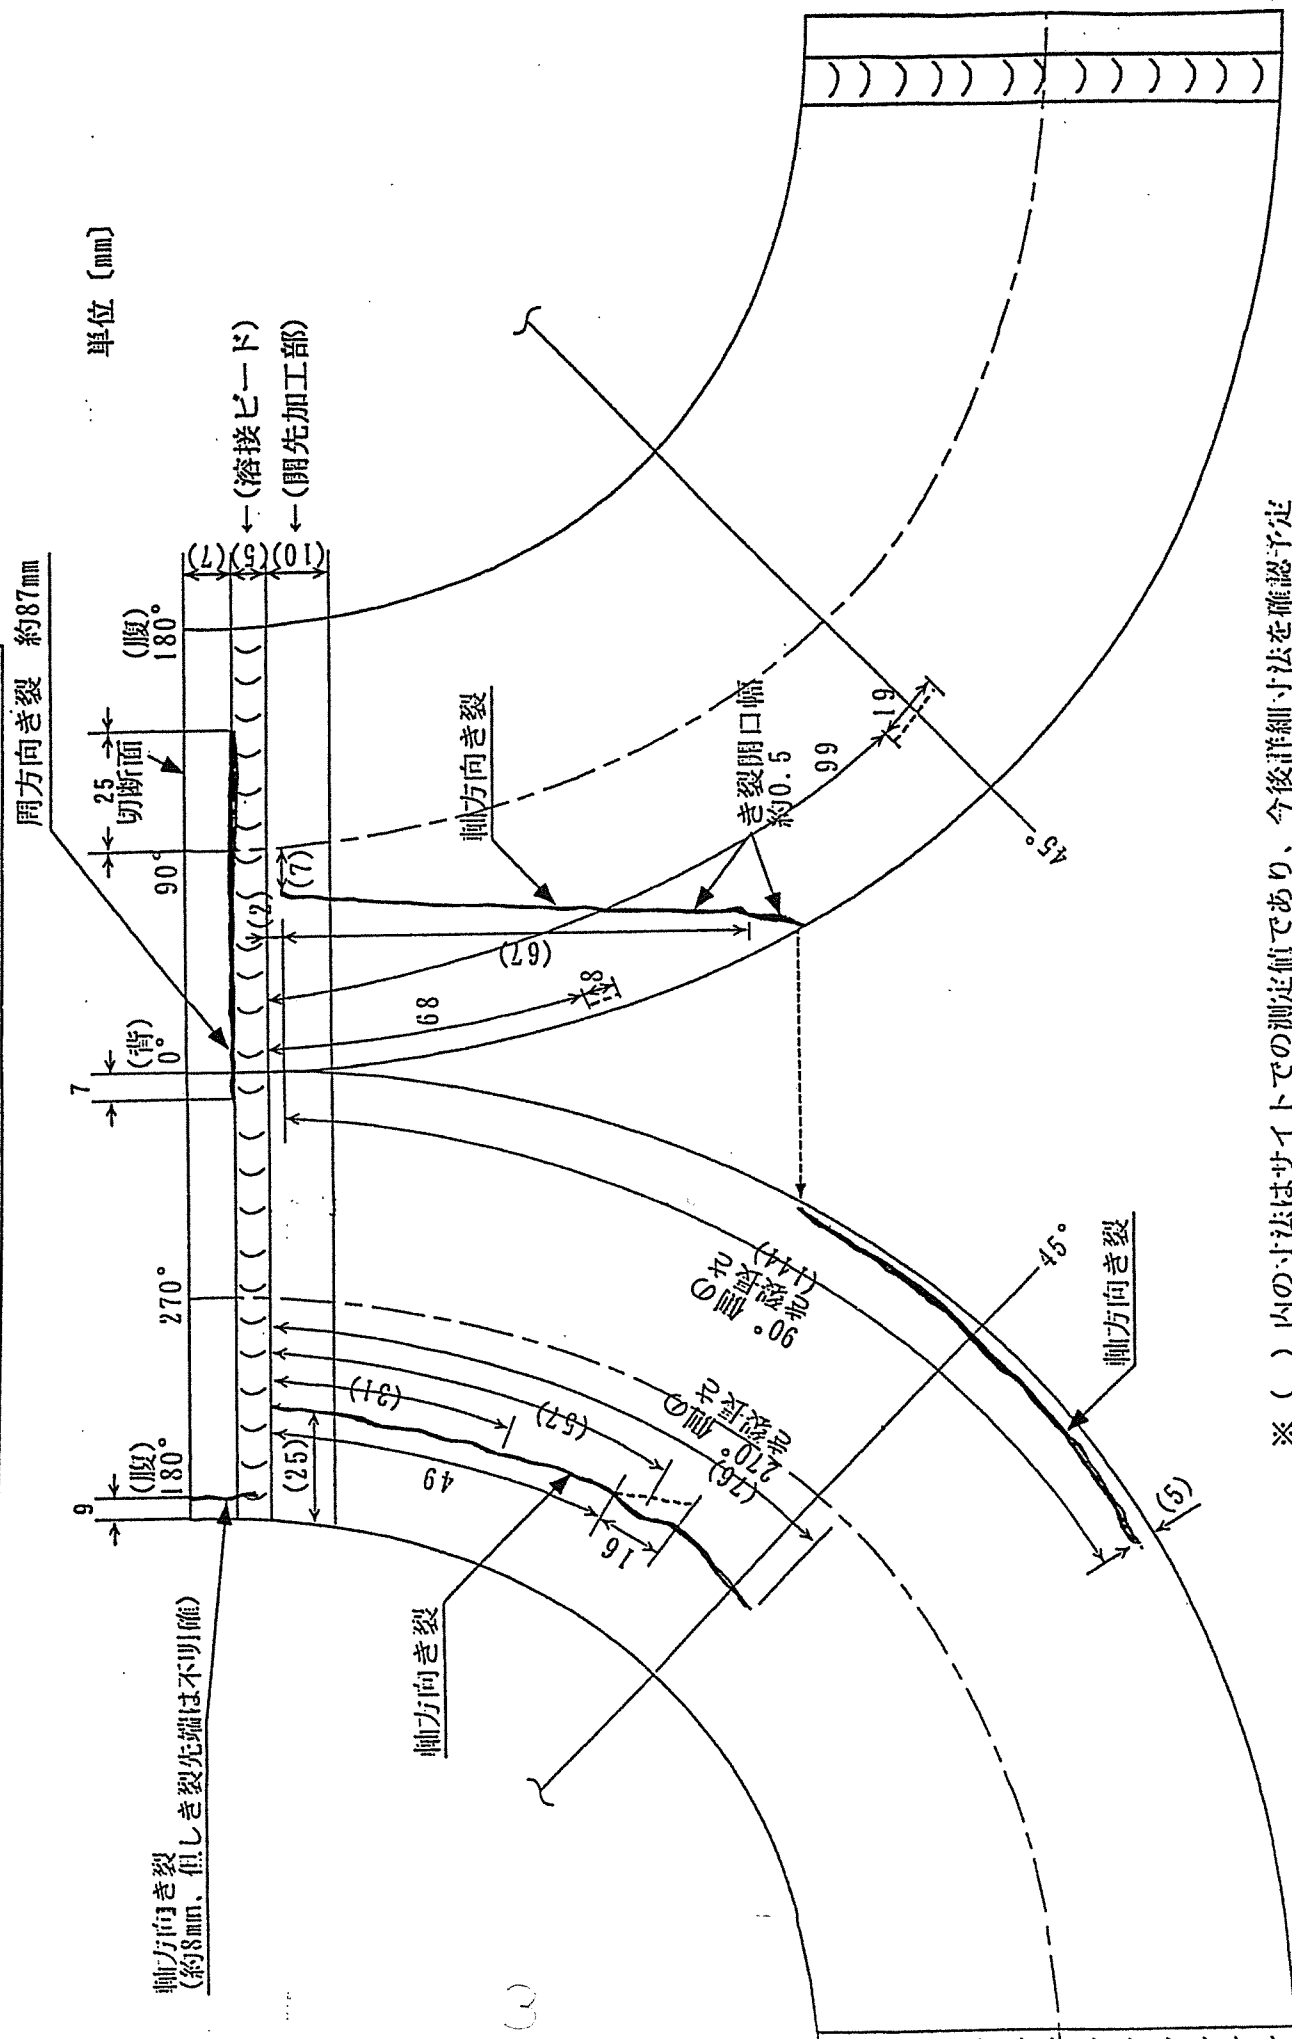
# 当該管内表面の割れ状況図

漏えい配管外面について、外観観察を実施した結果、曲がり部の軸方向に長さ約 44mm の貫通割れが確認されるとともに、当該配管を切断し、内面の観察の結果、漏えい部に相当する位置に長さ約 144mm の割れと、別の位置で長さ約 76mm の割れが確認された。

- 1) 漏えいした配管曲がり部での貫通割れの長さは約 47mm であった。
- 2) 配管内面の観察で、貫通した割れ内面の上流側溶接部で、溶接部に沿った周方向の割れ、長さ約 87mm が認められた。
- 3) 貫通していない内面の割れ（長さ約 76mm）近傍で、溶接部より再生熱交換器管台側で、軸方向の割れ、長さ約 8 mm が認められた。

4)漏えいした配管曲がり部について、外面から超音波探傷検査を実施した結果、外観観察で確認されている割れの他に、3箇所で欠陥信号指示が認められた。

※ ( ) 内の寸法はサイトでの測定値であり、今後詳細寸法を確認予定  
 ※ 点線はUT検査で検出された指示。

今後は、試験施設にて配管曲がり部を切断し、残留応力測定や破面観察等の詳細原因調査を引き続き実施する。

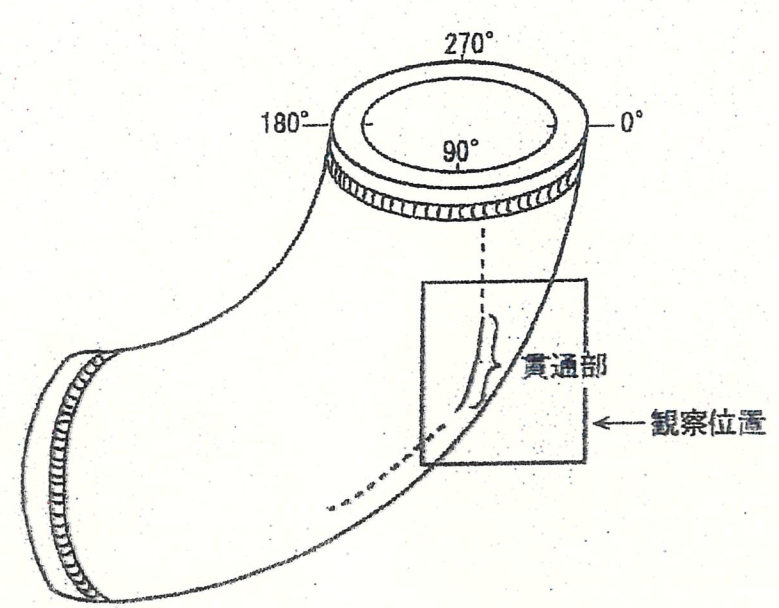
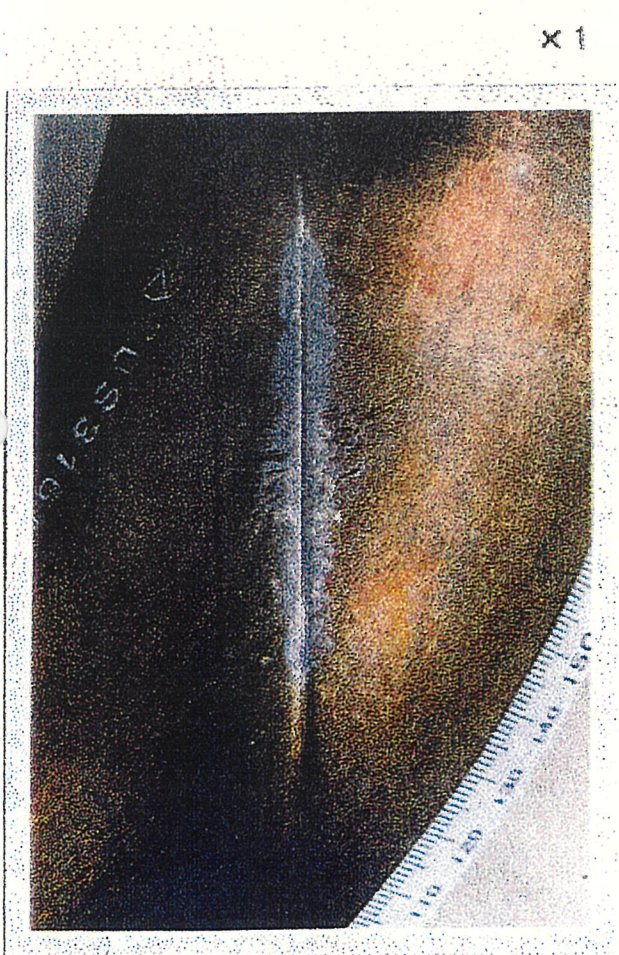
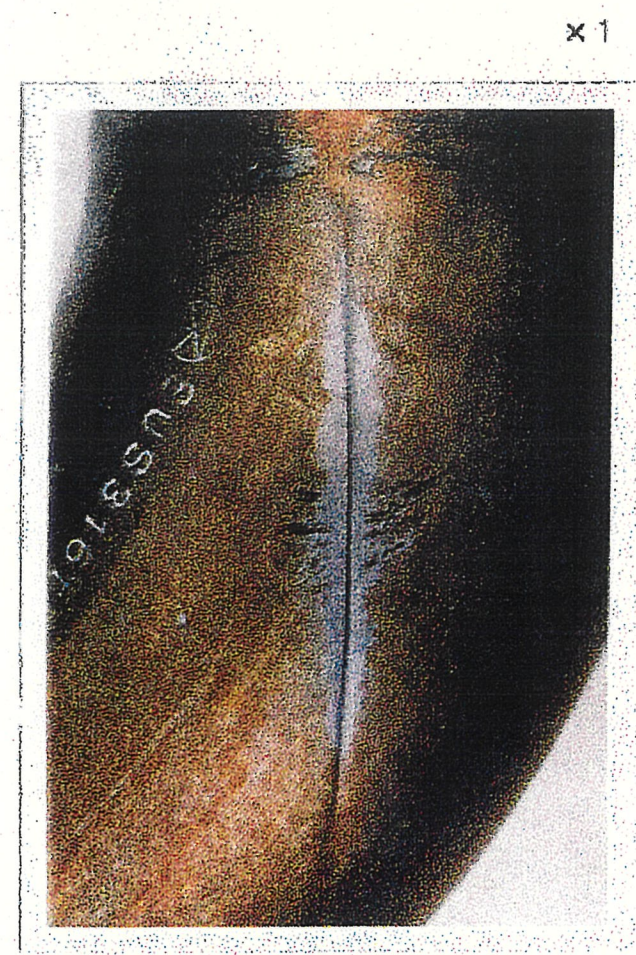
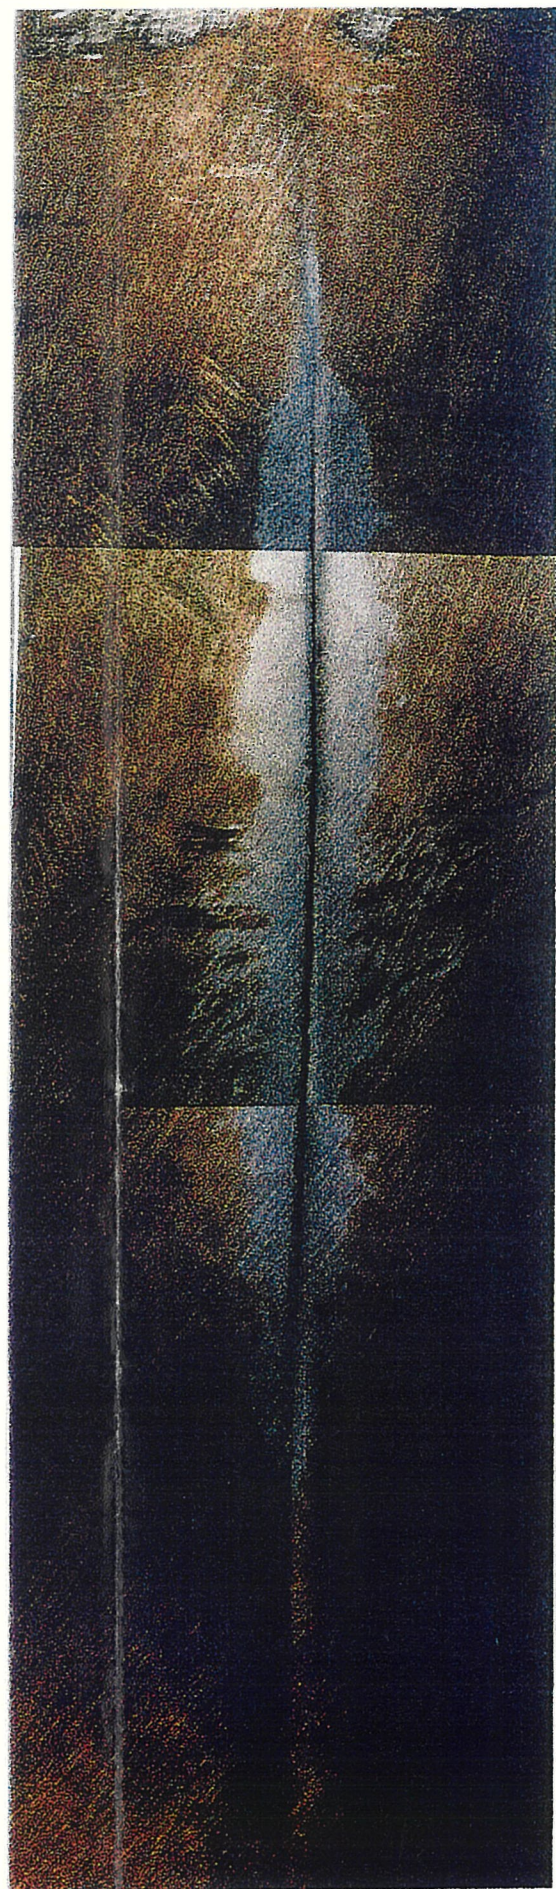
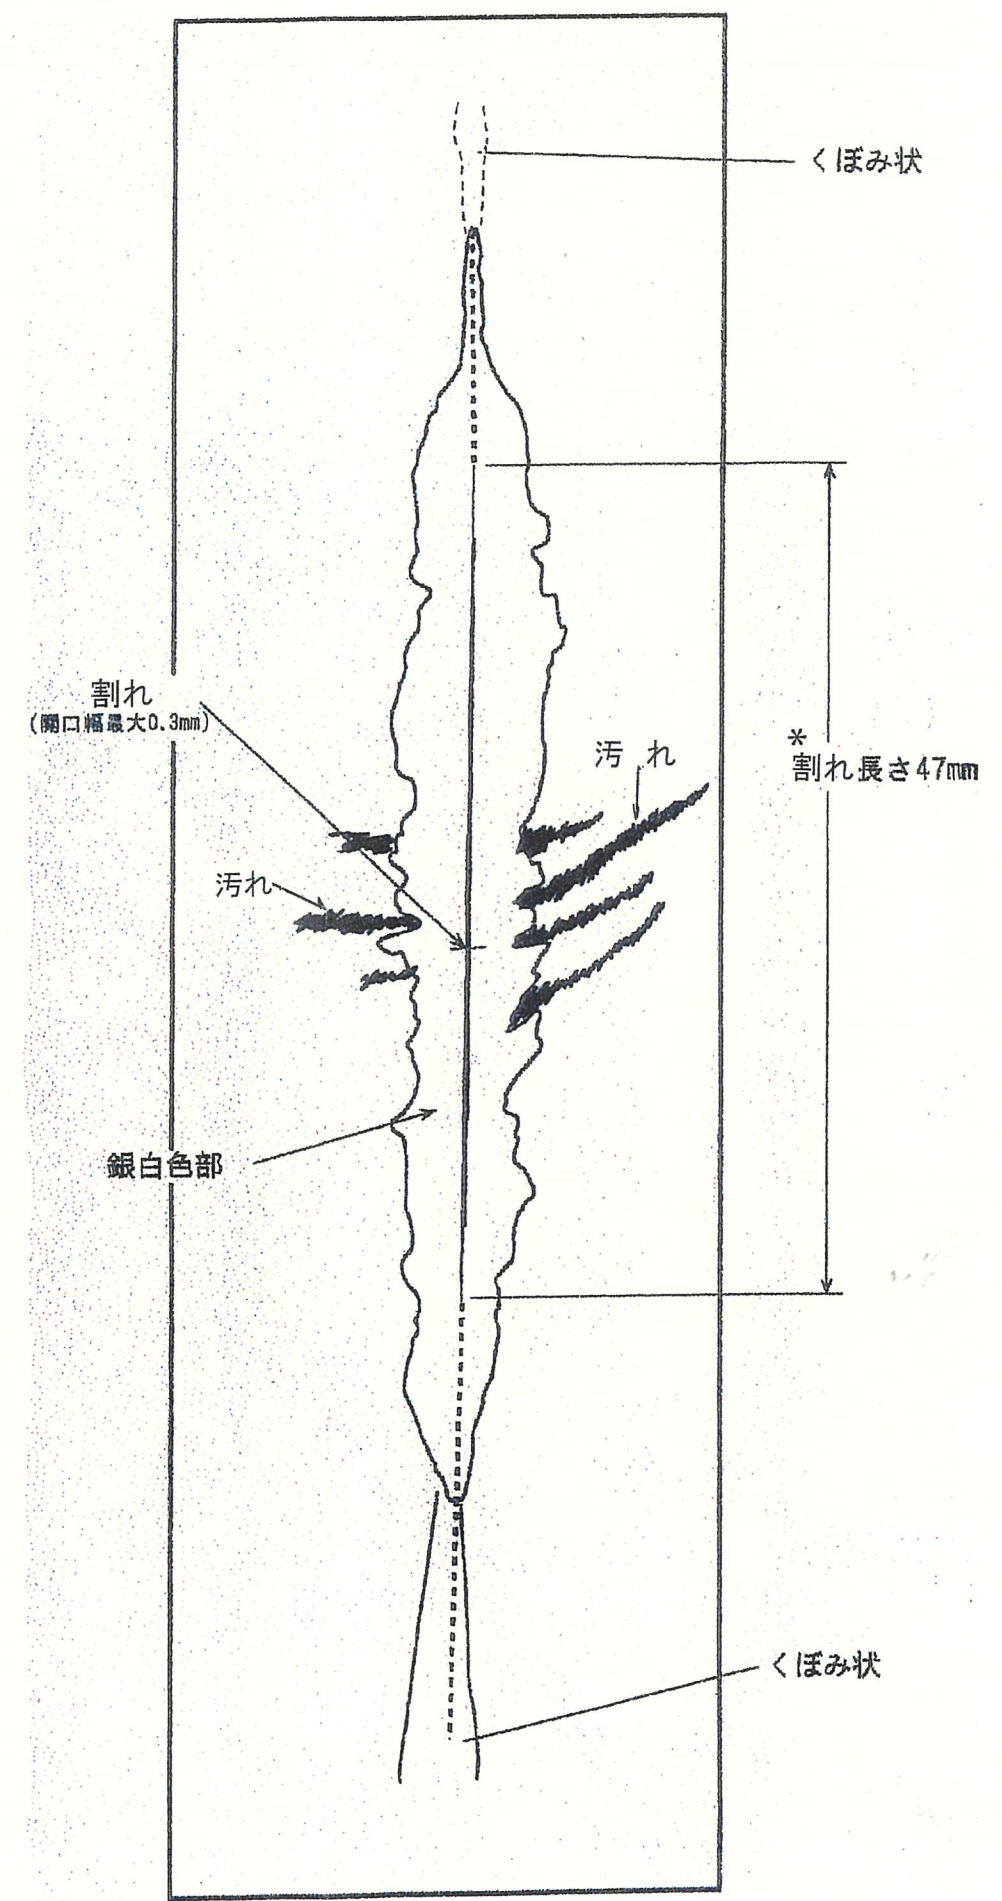
当該管割れ貫通部外観状況観察結果

付着物除去前

付着物除去後

\* 平成11年7月16日現地実測においては、約44mmであった。

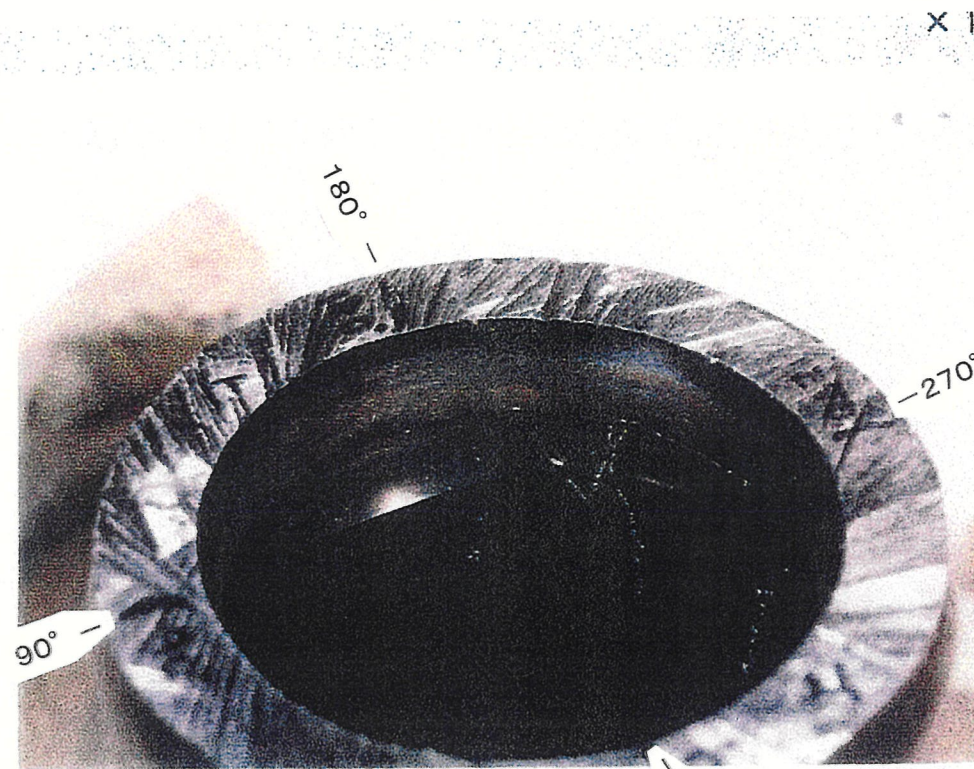
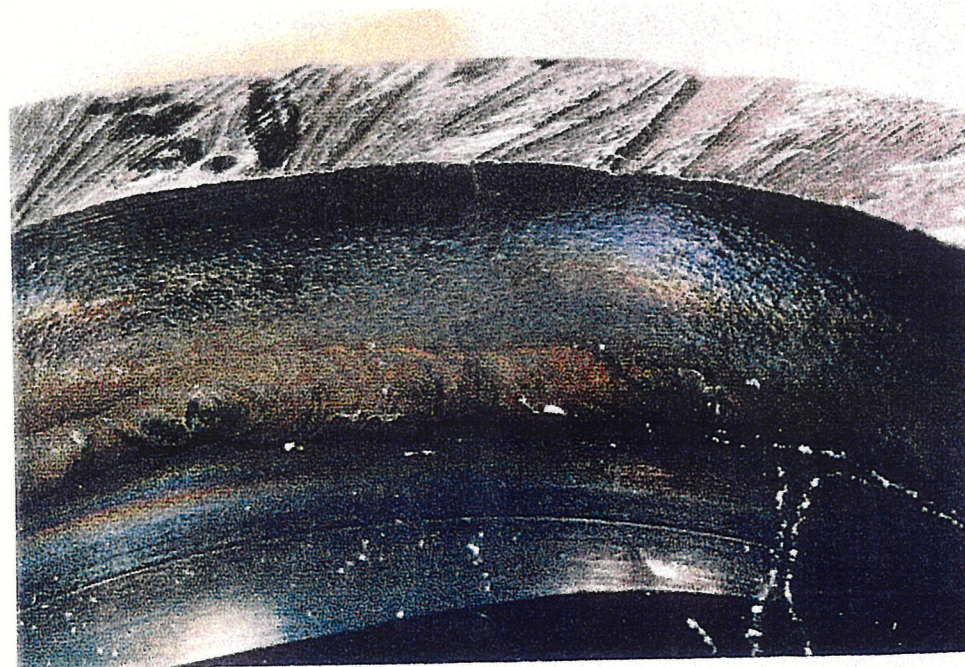
# 管台側軸方向割れの状況

管台側軸方向き裂(割れは溶接ビード内に達している)

×2.5

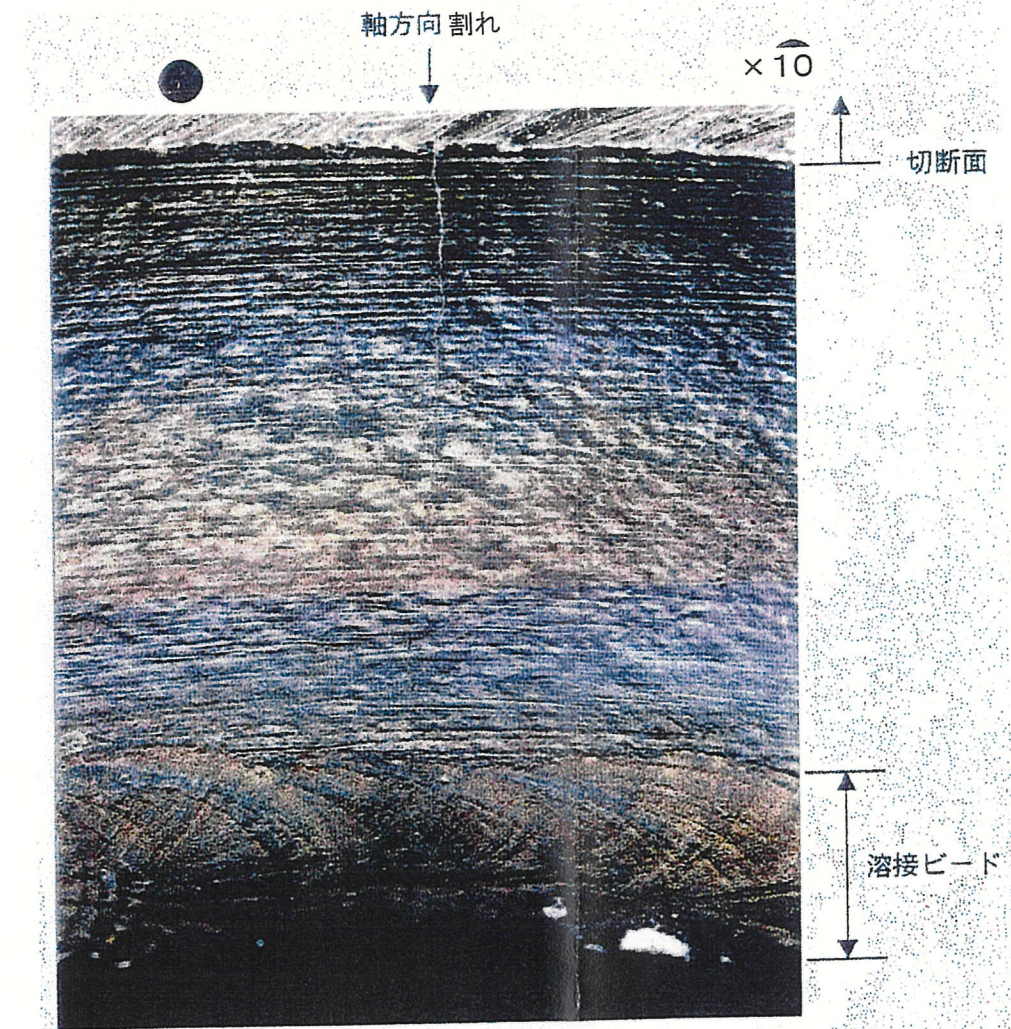
\* 腹側の約76mmの割れ(現地観察済み)  
(溶接ビード手前で止まっているもよう)

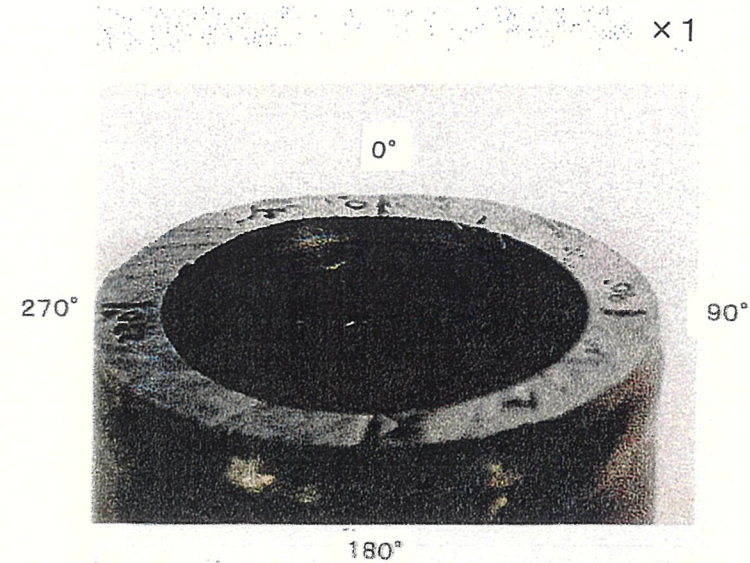
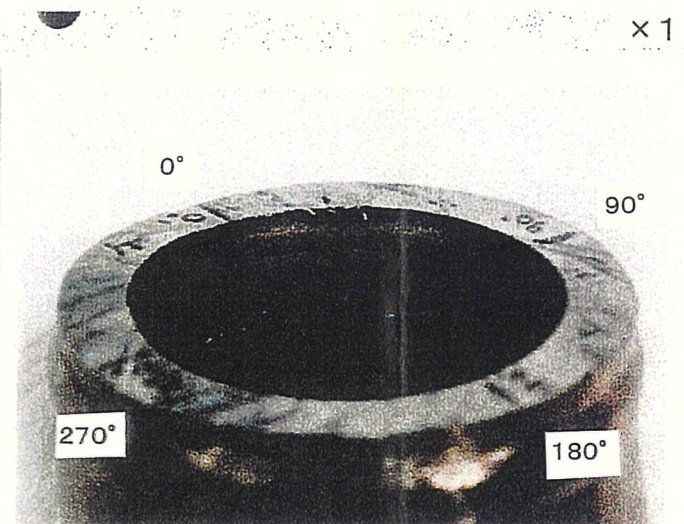
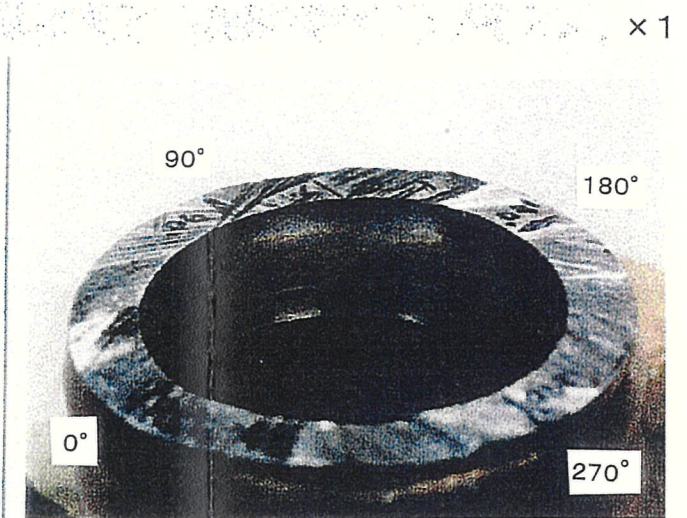
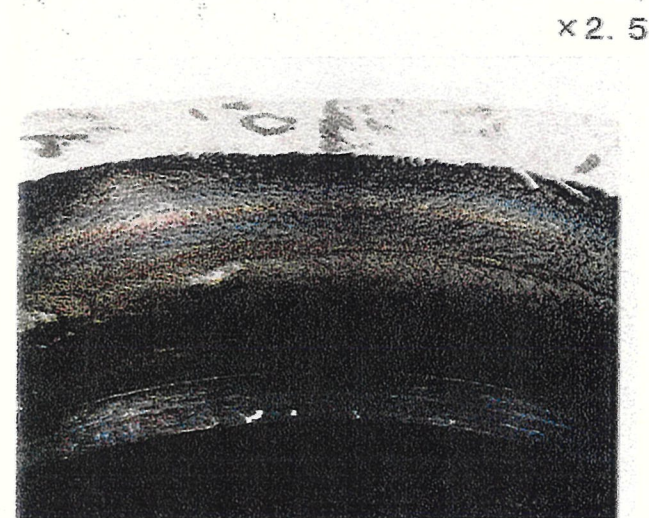
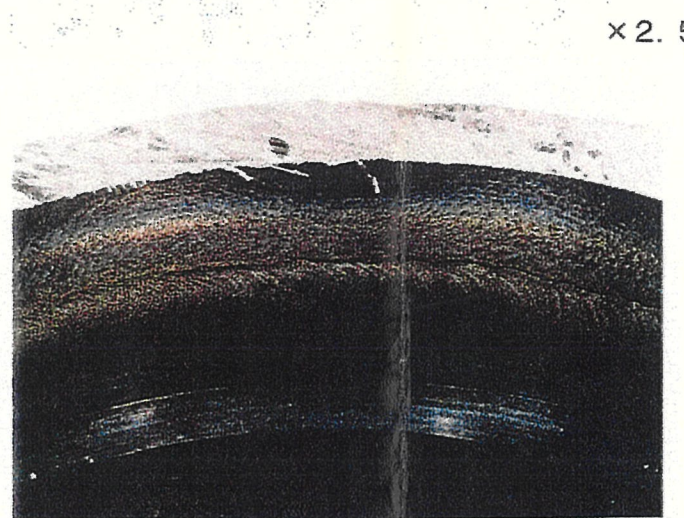
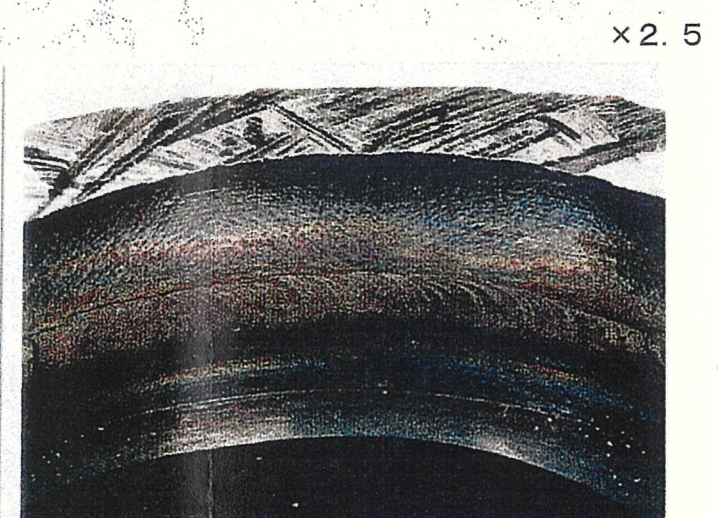
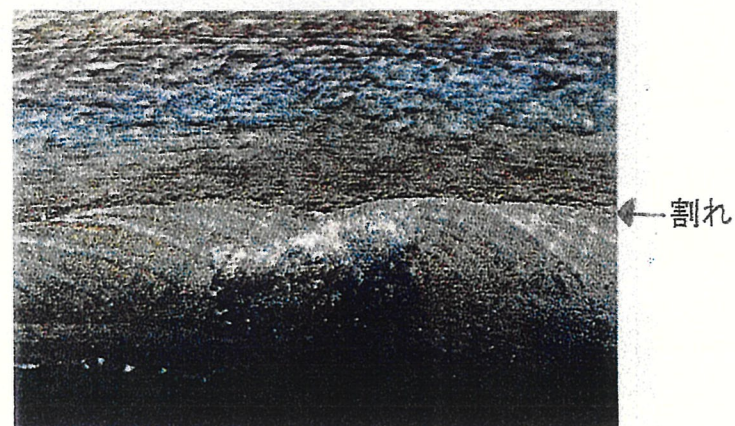
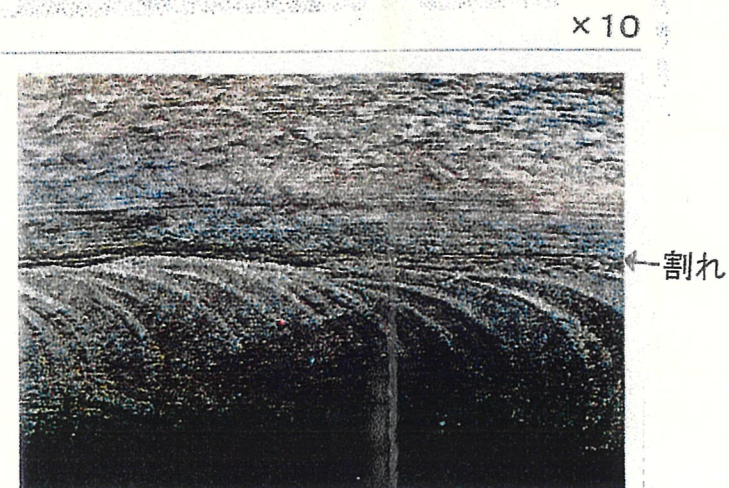
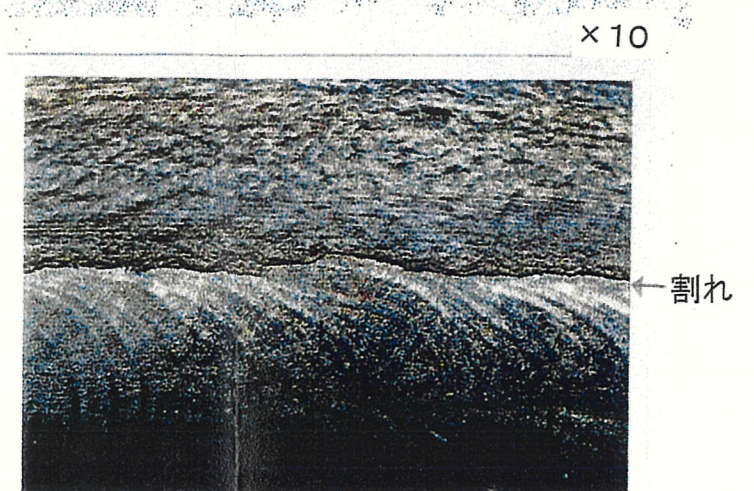
# 管台側溶接ビード止端部の周方割れの状況

約0° 方向(割れ端部)

約45° 方向

約135° 方向(割れ端部)

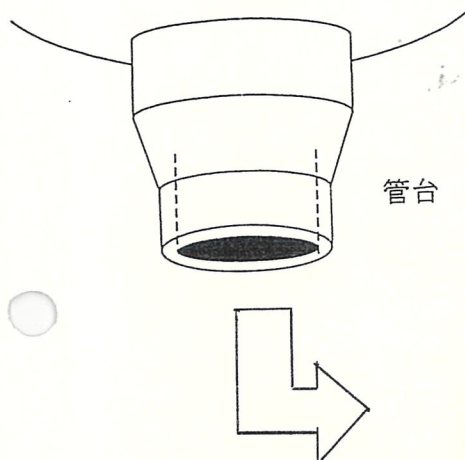
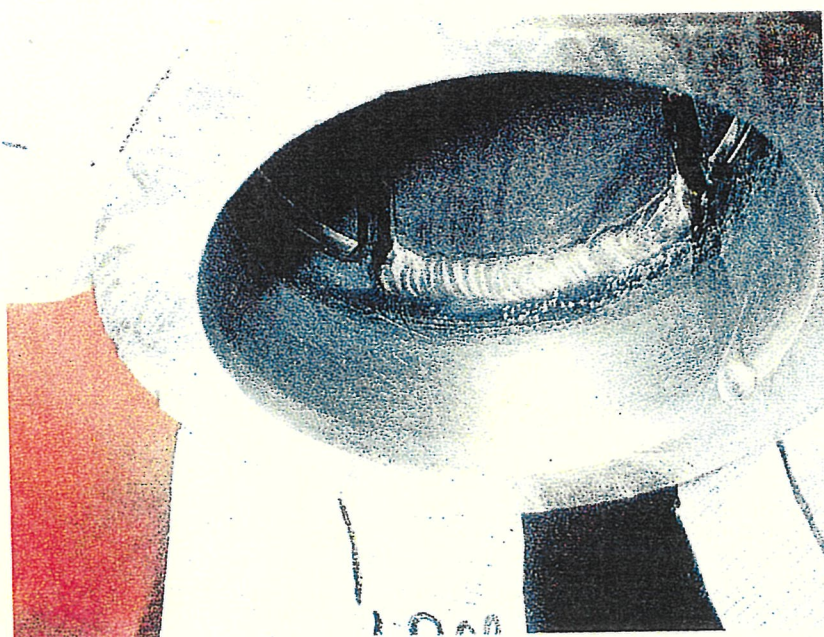
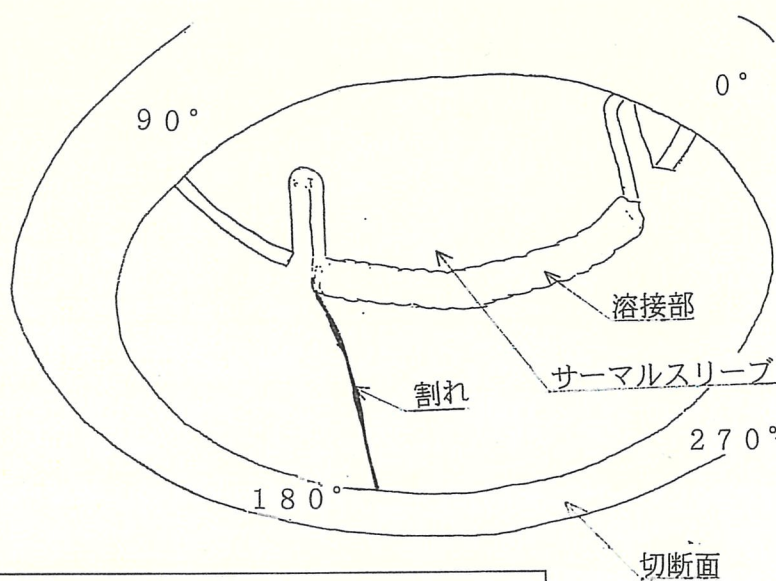
# 再生熱交換器胴側管台部外観検査状況図

再生熱交換器中段

管台内面180° 付近に割れあり
