新型転換炉ふげん発電所の重水精製装置Ⅱ  
エリアトリチウムモニタ等の上昇について  
(循環液フィルタ廻りの点検調査状況について)

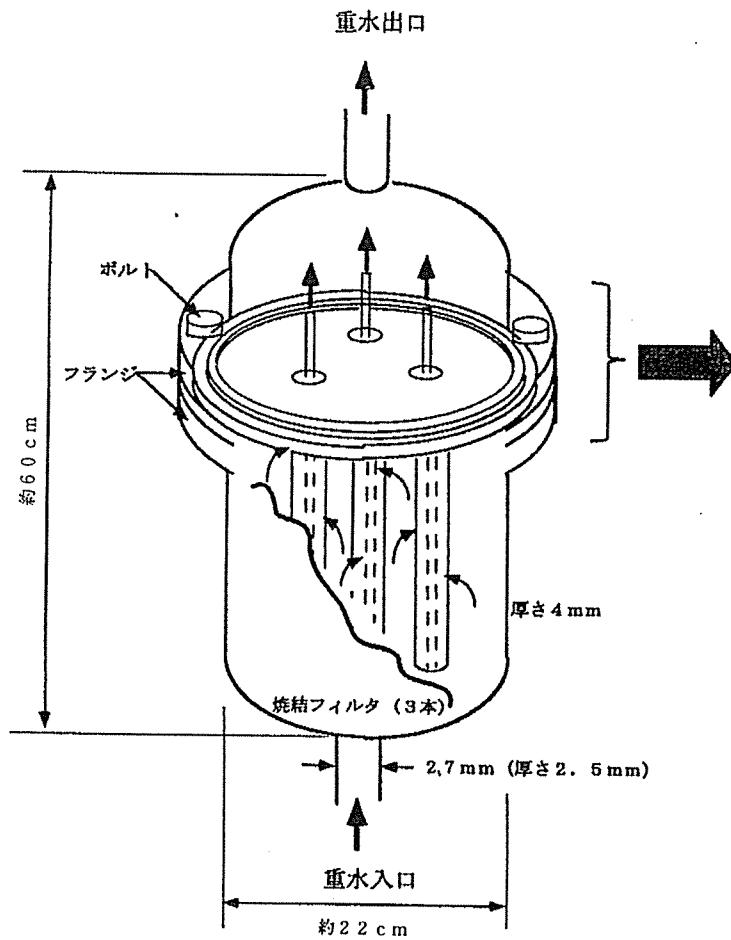
循環液フィルタ構造図

- ・循環液フィルタのあるフランジ部については、上下部のフランジ面に設けられた溝（凹）部にゴム製のガスケットがセットされ、この部分でフィルター取付板を挟む形で構成されている。
- ・本体フランジ締め付け部の状態を点検した結果、本体フランジに2枚あるガスケットのうち、フィルタ本体蓋側（上部）のガスケットが、フランジシール部から全周にわたってはみだしていた。
- ・フランジボルトの締め付け力を計測した結果、漏えいがあったと推定される付近のボルトの締め付け力が不足しており、ガスケットのはみ出し量が大きかった。
- ・フィルタ本体蓋を開放した結果、本体蓋側フランジのガスケットが正規の位置（フィルタ取付板凸部）ではなく、その外周に装着されていたことが確認された。
