新型転換炉ふげん発電所の重水精製装置Ⅱ  
エリアトリチウムモニタ等の上昇について  
(原因と対策について)

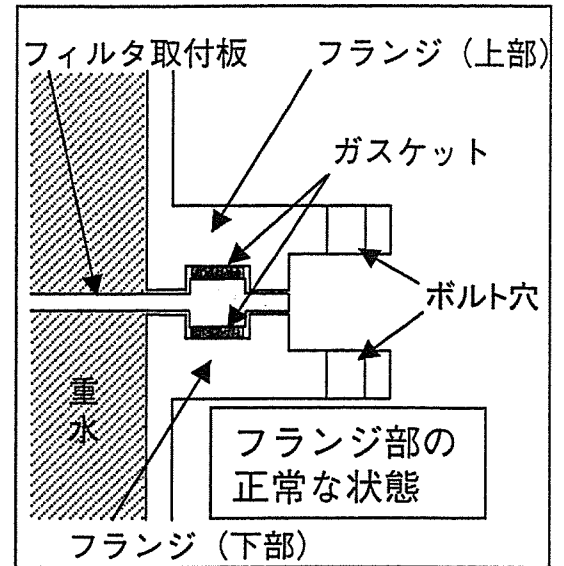
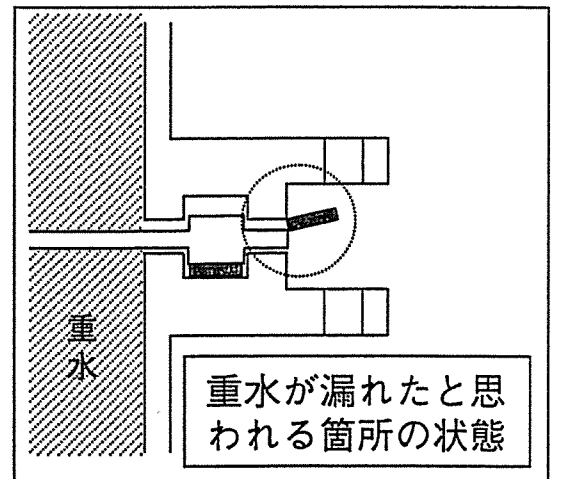
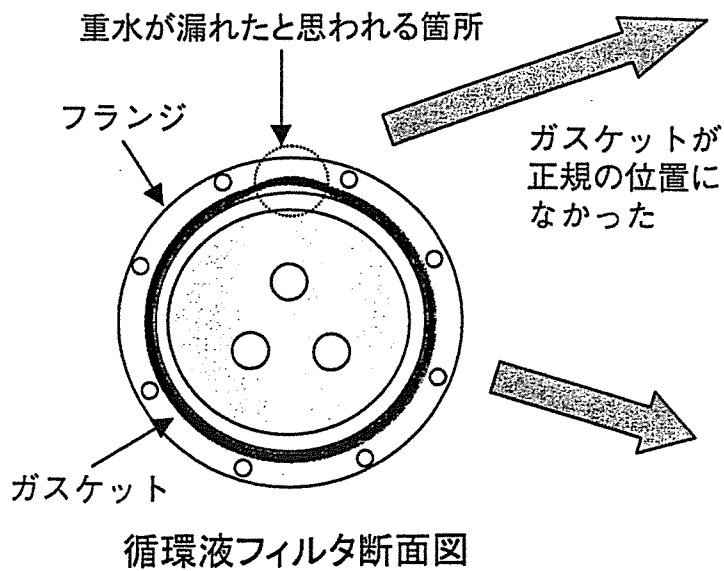
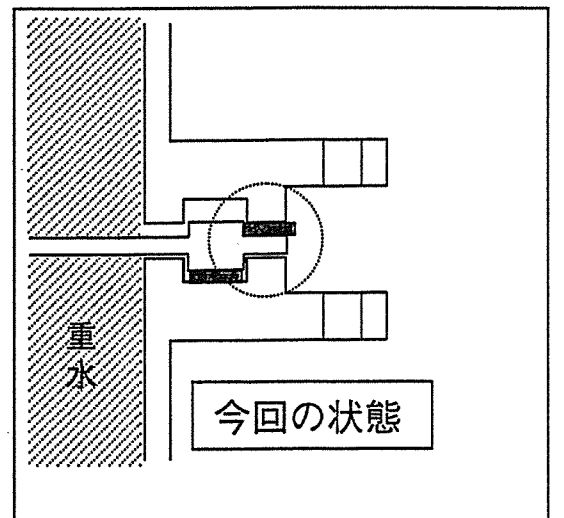
図1 循環液フィルタ点検時の状況

7月26日から循環液フィルタ廻りを点検した結果、本体フランジに2枚あるガスケットのうち、蓋側フランジのガスケットが正規の位置（凹位置）から外周側にずれた状態で装着されており、その一部がフランジ面から外にはみ出しているのが確認された。

- ・本年4月循環液フィルタを交換した際、上部蓋フランジ面の凹（溝）部にガスケットを取り付けた状態で、蓋を反転させ、フィルタ取付板がセットされた下部フランジと結合させようとした際、ガスケットが溝から脱落し、本来セットされるべき位置から外周にずれたまま装着されたものと推定された。
- ・その後、7月2日からの循環ポンプ起動により、フランジ内部に圧力がかかり、ガスケットの一部がフランジ部から外にはみ出したことから、その部分から重水が漏えいしたものと推定された。
