## 新型転換炉ふげん発電所の原子炉起動と調整運転開始について (第15回定期検査)

新型転換炉ふげん発電所（新型転換炉原型炉；定格出力16.5万kW）は、本年1月8日から第15回定期検査を実施していたが、8月1日早朝に原子炉を起動し臨界とした後、翌2日正午頃に定期検査の最終段階である調整運転を開始する予定である。

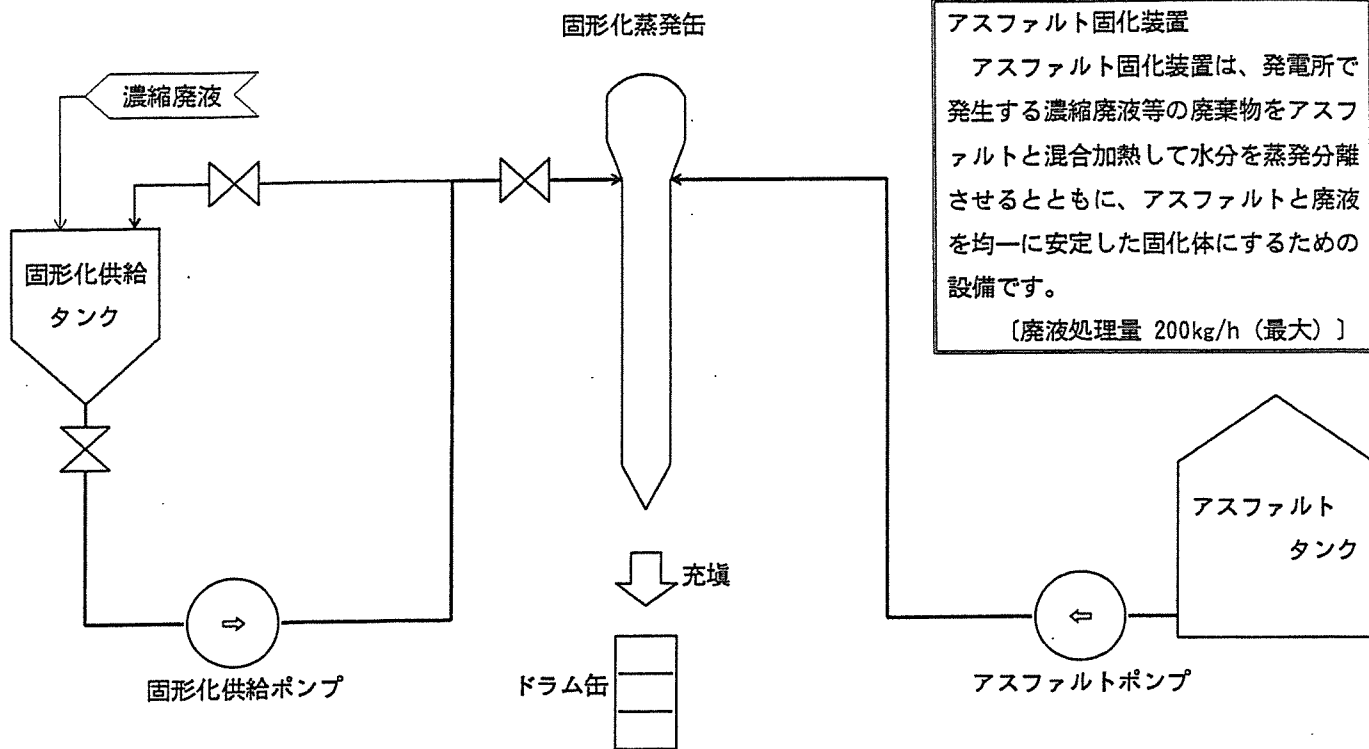
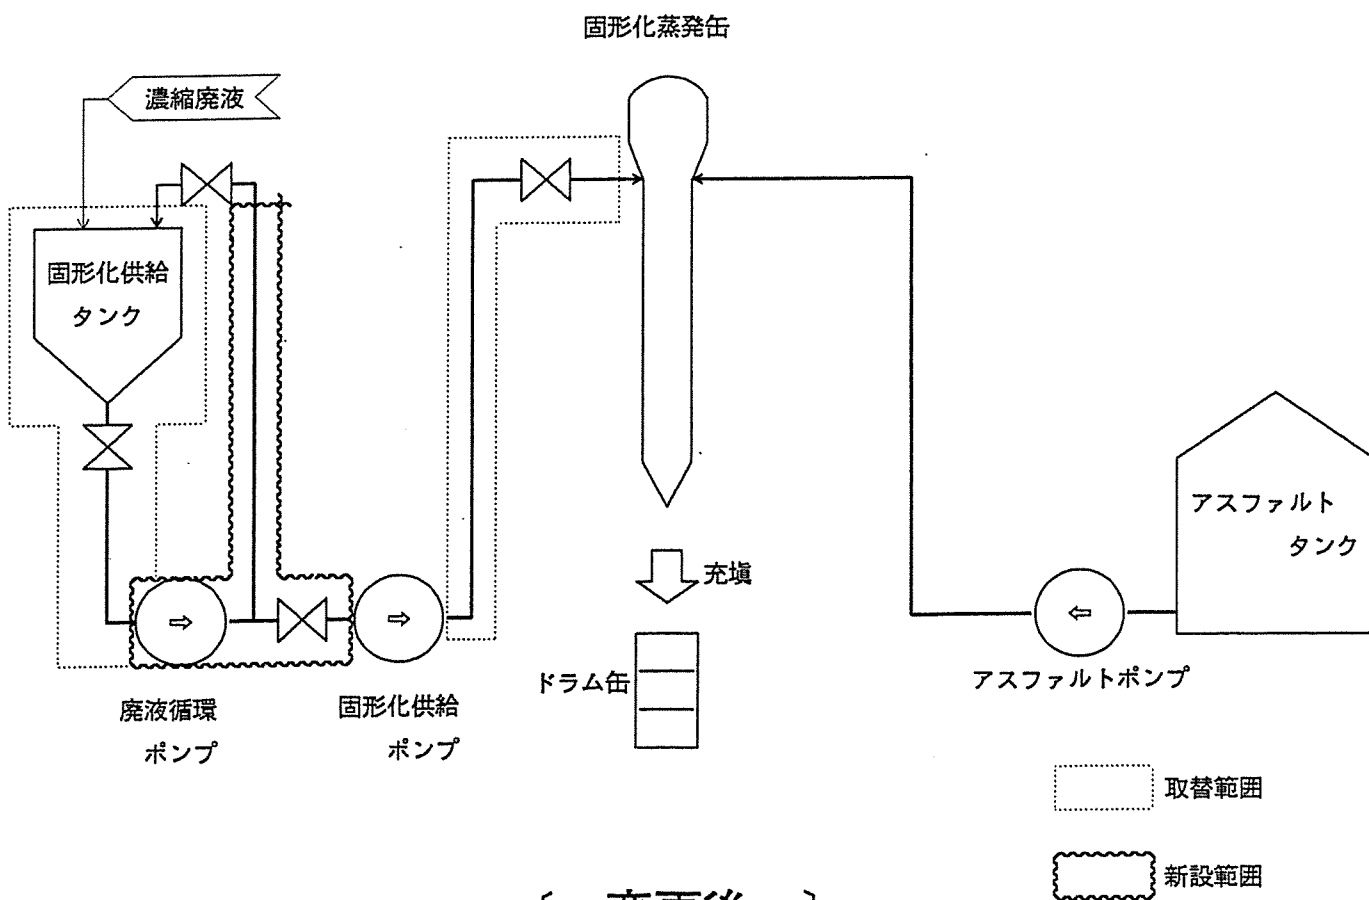
図－１ 廃棄物固化装置の変更工事概要図

放射性廃棄物固化装置（アスファルト固化装置）の固形化供給タンクについて、ステンレス鋼から内面ゴムライニングを施した炭素鋼製に取り替えた。

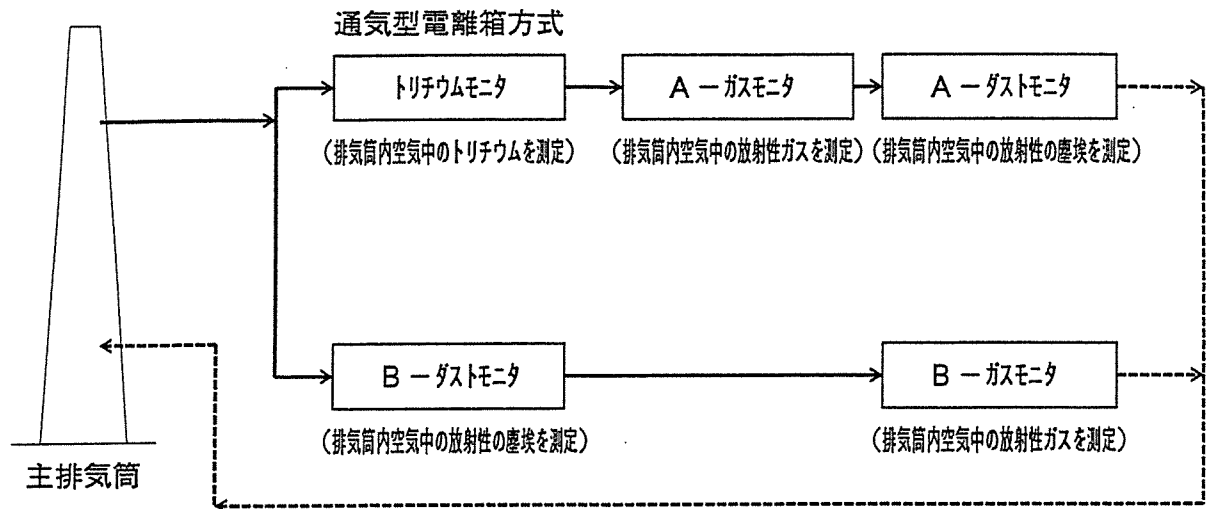
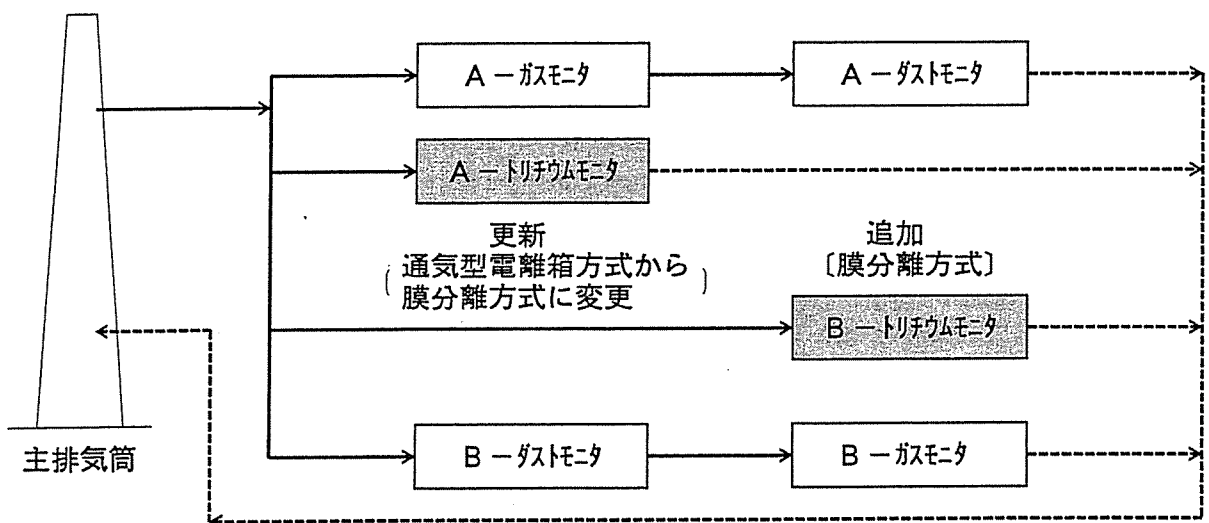
**図－２ トリチウムモニタの変更工事概要図**

信頼性向上と予防保全の観点から、主排気筒のトリチウムモニタを更新し、併せて、2チャンネルにして多重化を図った。

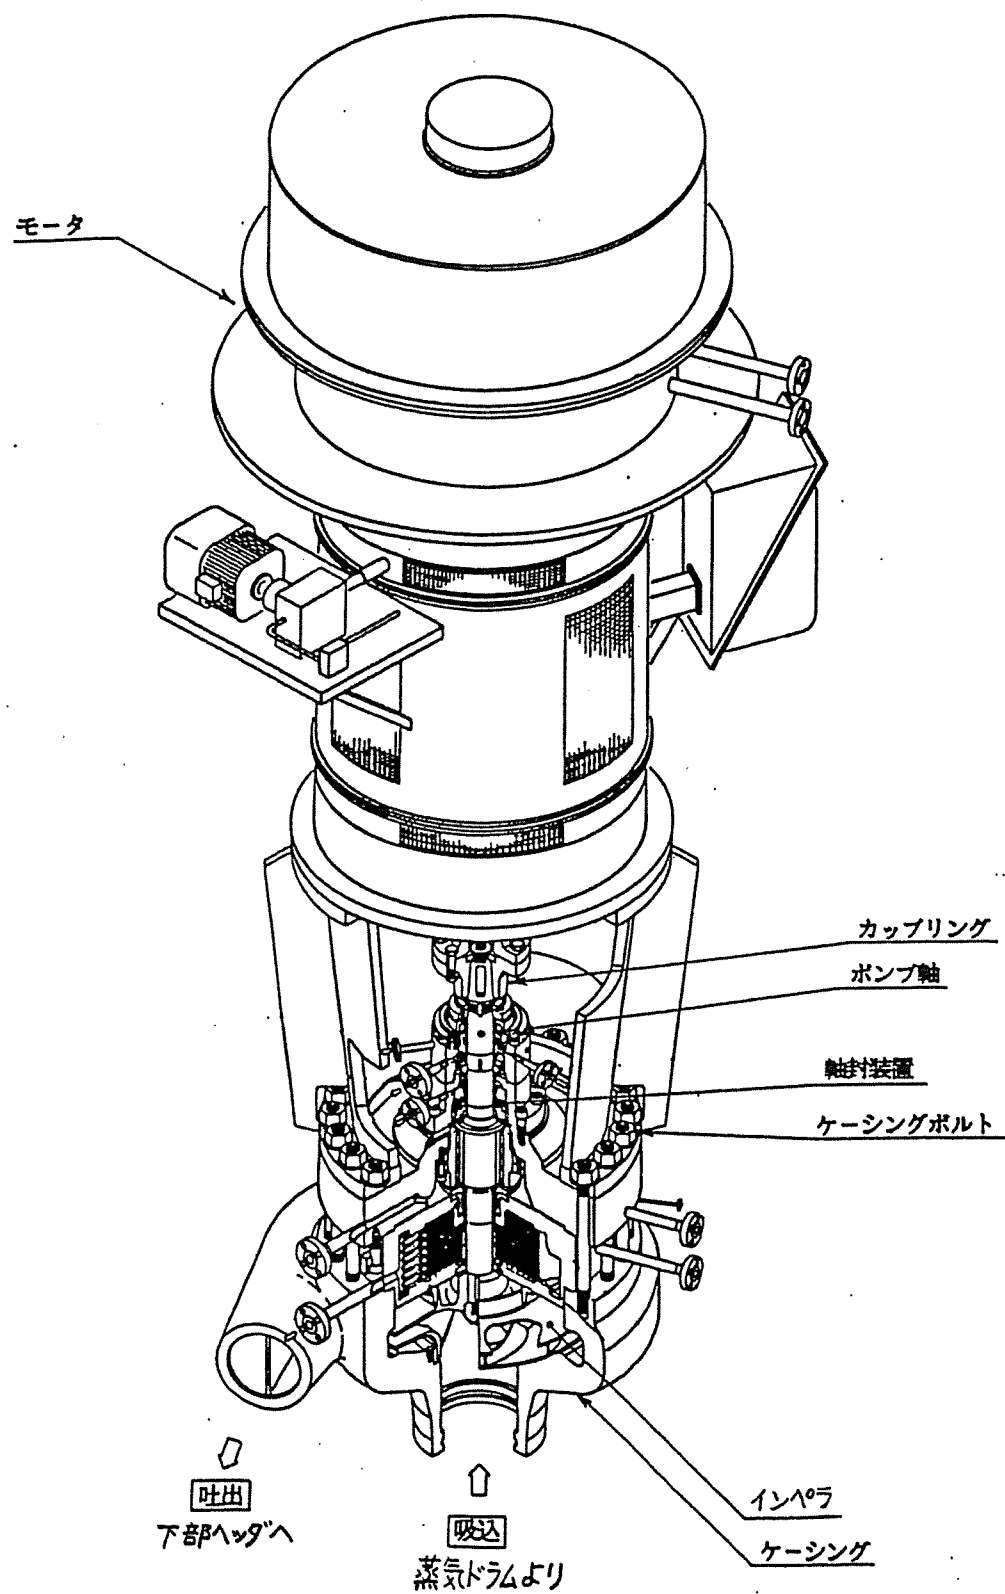
図－３ 原子炉再循環ポンプ構造図

原子炉再循環ポンプの供用期間中検査として、4台あるポンプのうち、B、Dの2台のポンプ（B系統）について、ケーシングボルトの締め付け部の健全

性を確認するとともに、分解検査としてインペラ等の内部部品について点検を行った。

なお、B再循環ポンプについては、4月7日、分解点検後の試運転において不具合が生じたことから、再度分解点検し、組立作業時の管理等の見直しをした上で再度組立を行ない、6月9日の試運転時に健全性を確認した。

原子炉冷却材再循環ポンプの分解組立後の試運転で、シール注入系の「B-熱遮蔽差圧高」警報が発信した。

原因は、組立作業時に、熱遮蔽装置が主軸に対して僅かにずれた状態で本体に組み込まれたことから、試運転時に、フローティングリングとスリーブが接触し、シール水の流路抵抗等が増加したため。

対策として、損傷傷が認められた部品を交換するとともに、今後、熱遮蔽装置を本体に組み込む際には、専用工具を用いて隙間確認を行うこととした。

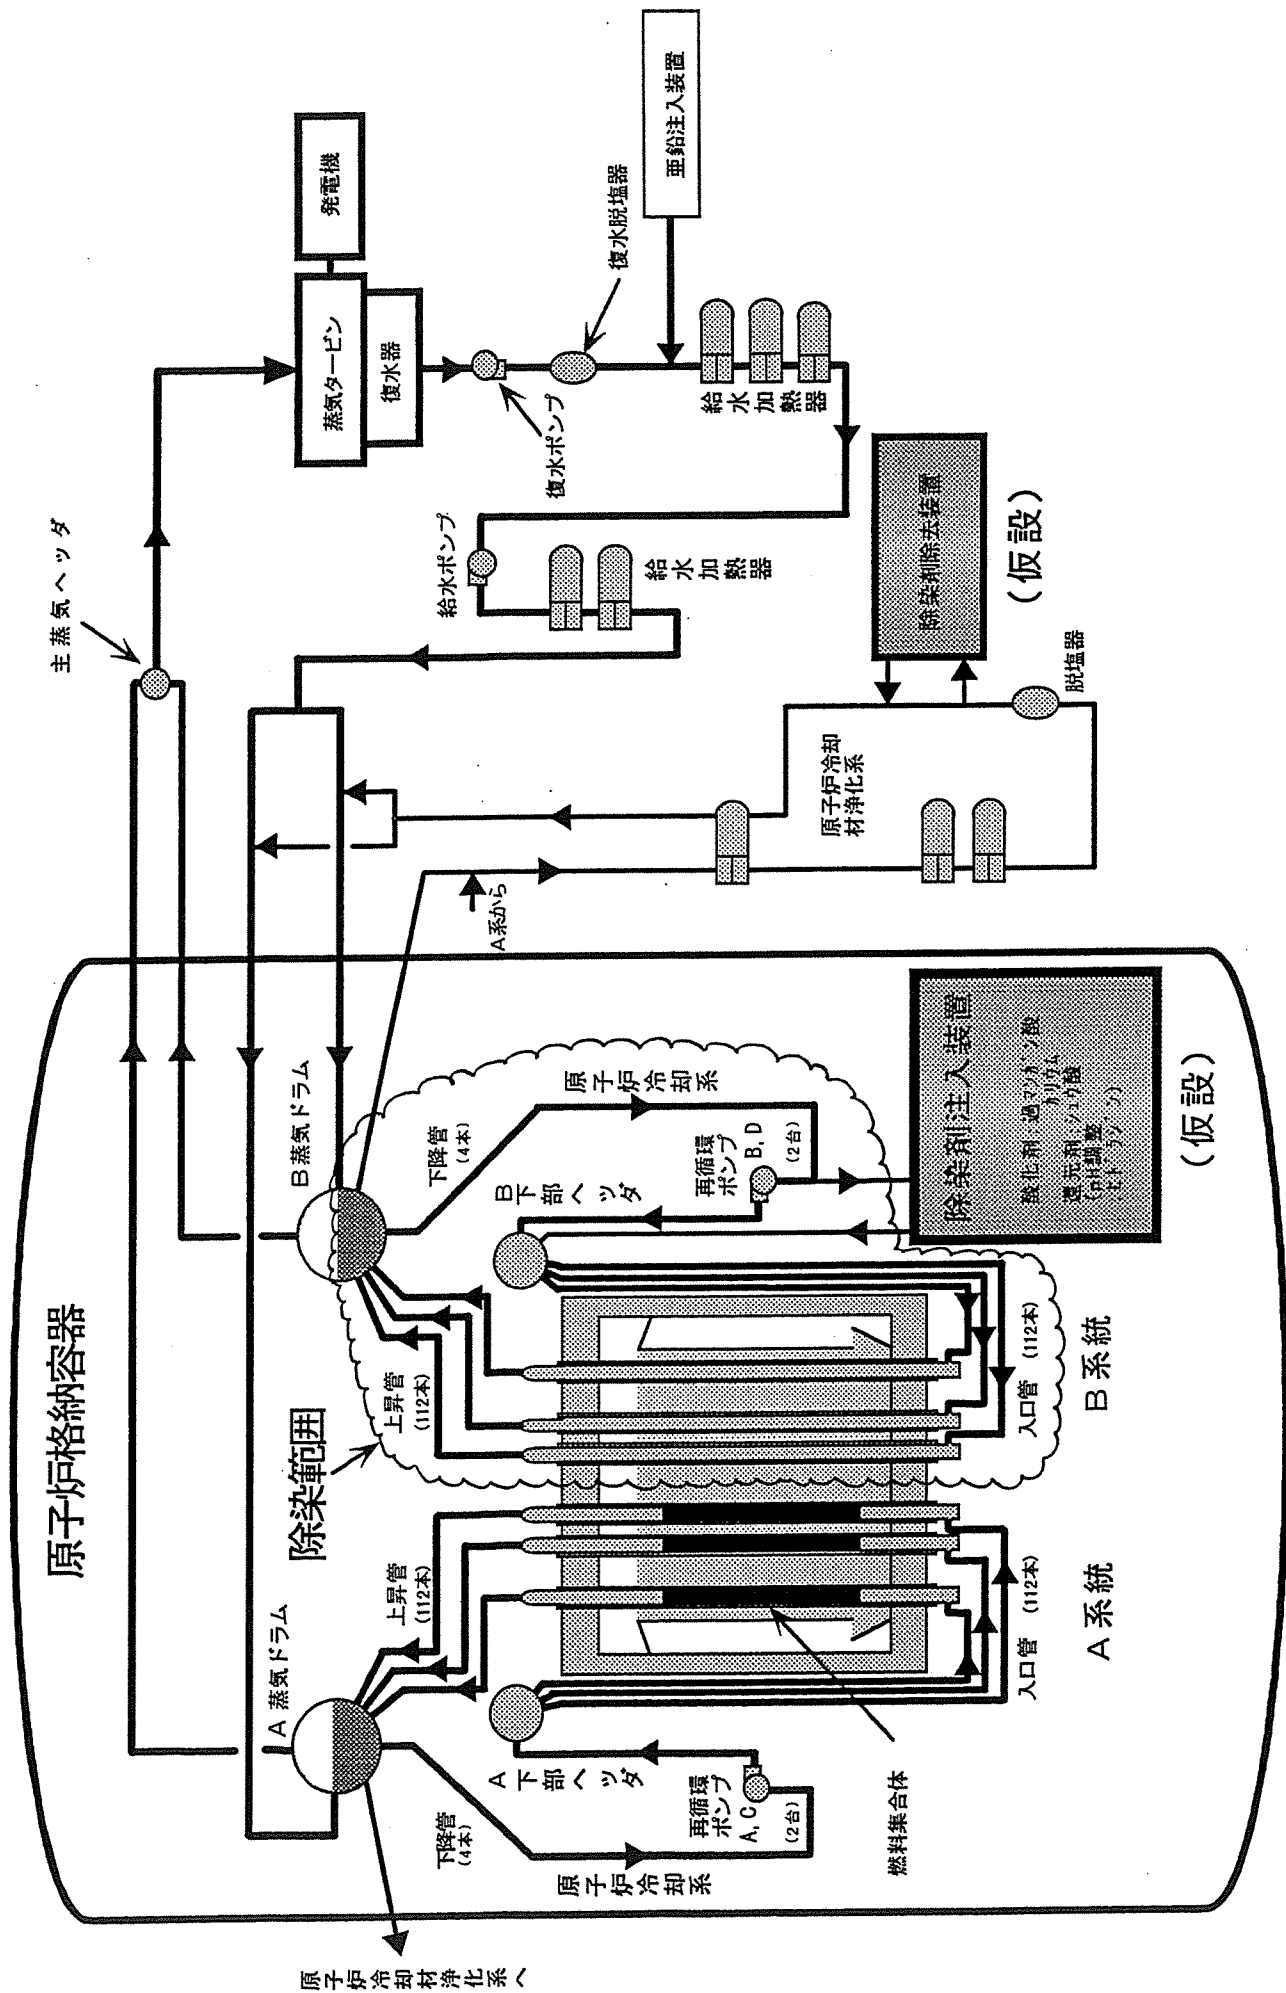
図一 4 系統化学除染の範囲

今回の定期検査で実施した原子炉再循環ポンプの検査等における作業員の被ばく低減を図るため、B系原子炉冷却系統について全ての圧力管から燃料集合体を取り出した後、除染材を注入し、機器や配管内表面に付着したコバルト60等の放射性不純物を溶解・除去した。

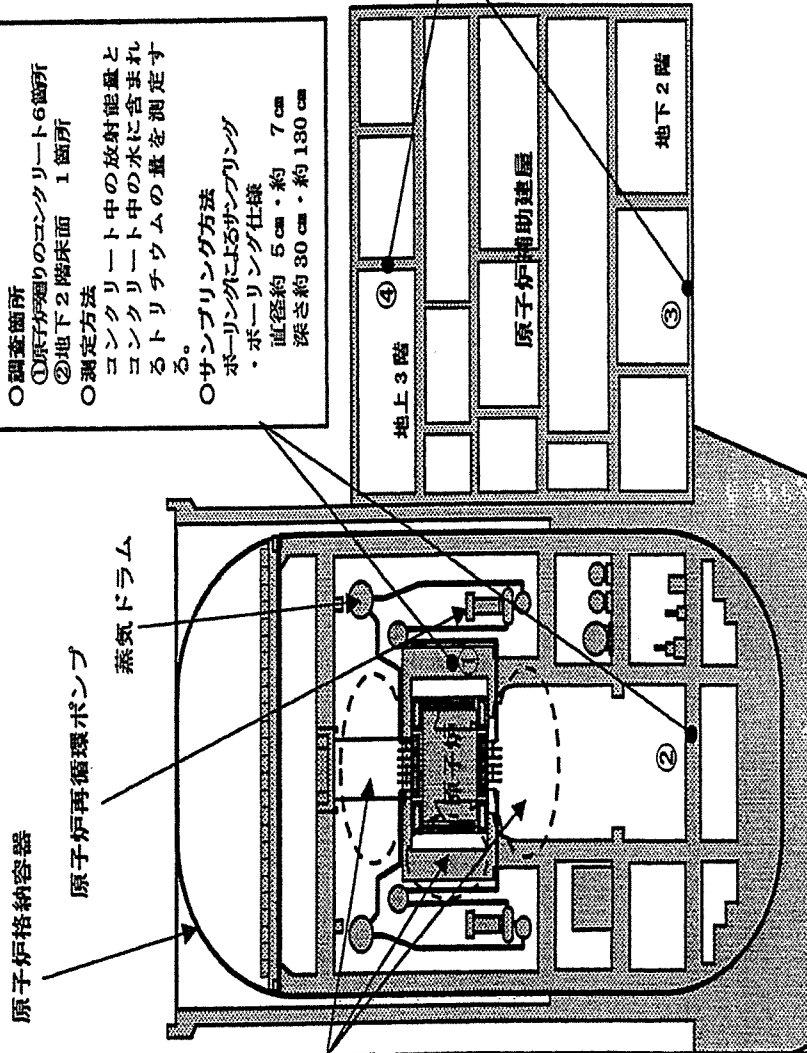
図-5 第 15 回定検時 蓄積放射エネルギーの調査概要図

「ふげん」の廃止措置の準備として、構造物に含まれる放射エネルギーを評価するため、平成10年度計画停止時に原子炉廻りに設置した放射化箔（中性子照射により放射化する金属箔）の一部回収と、新規設置を行なった。

また、原子炉格納容器内および原子炉補助建屋のコンクリート壁や床のサンプリング調査を平成10年度計画停止時に引き続き実施した。
