## 敦賀発電所2号機の1次冷却水の漏えいについて (原因調査状況について)

### 敦賀発電所 2 号機の点検・調査状況について（中間状況）

本報告は、「損傷原因調査計画の全体概要」（別添 1）及び「再生熱交換器抽出側配管損傷要因分析図」（別添 2）に基づき実施している当該エルボ及び上流管台の詳細調査結果、再生熱交換器の製造履歴等について取りまとめた。

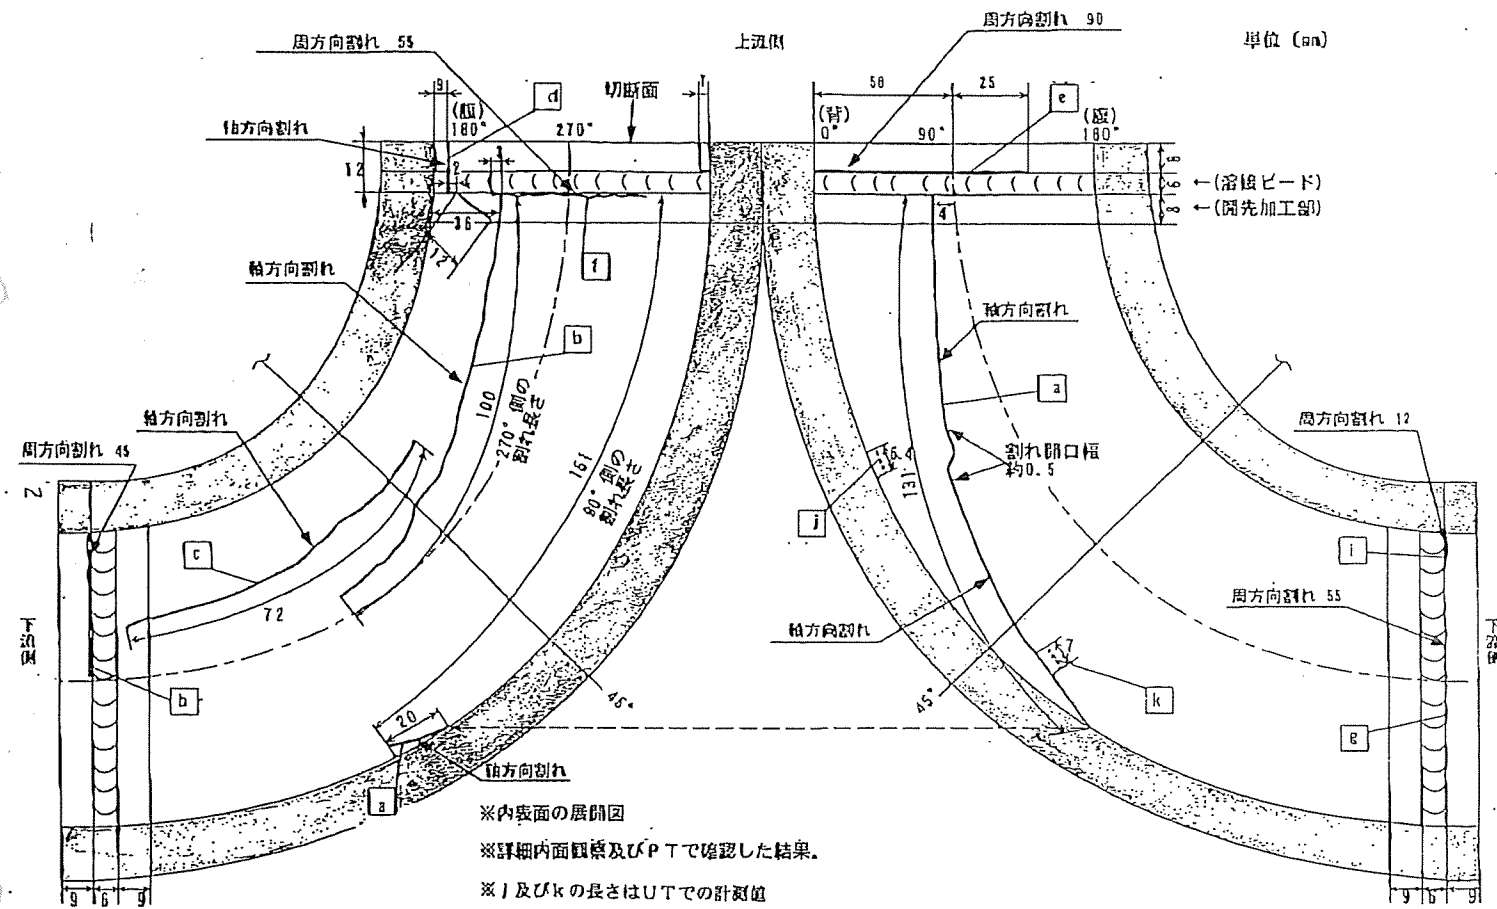
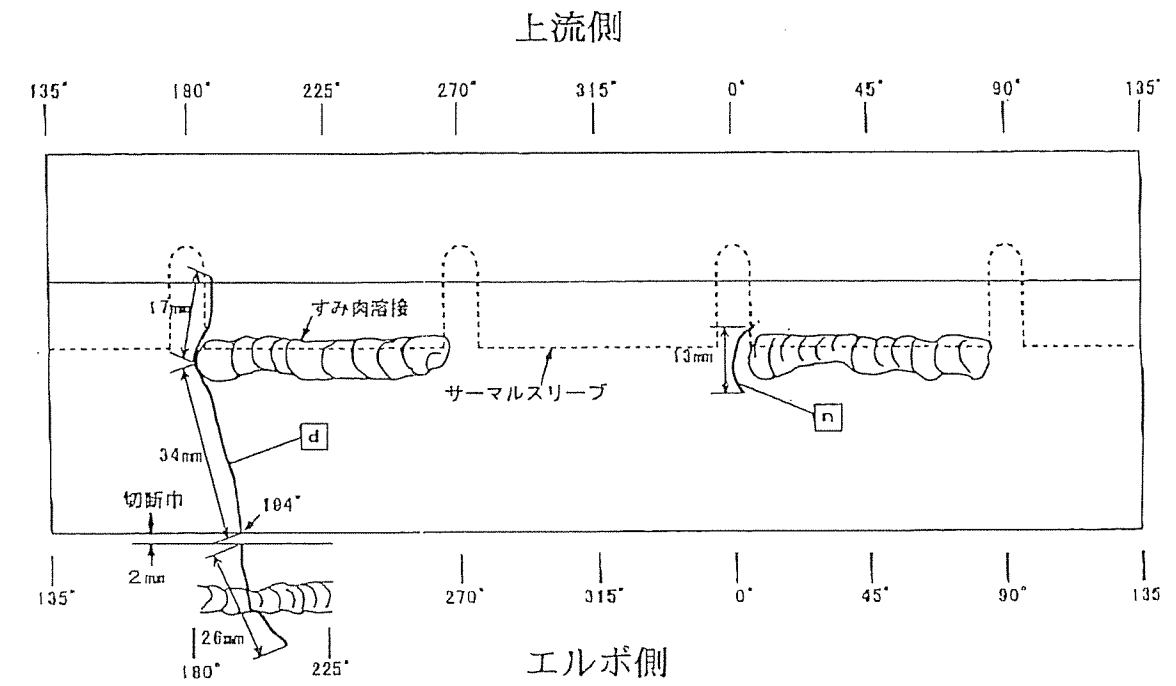
エルボ及び管台内面観察結果

- ・内面の浸透探傷検査の結果、2箇所割れが確認された。
- ・割れの破面観察の結果、内面を起点としたビーチマークが認められ、さらに詳細破面観察により組織状模様が観察された。このため、割れは内面からの疲労割れによるものと推定された。
- ・サーマルスリーブについて内面を観察した結果、赤みを帯びた黒色と緑色を帯びた黒色の変色を確認されたことから、今後、材料分析等の詳細調査を実施する。

・ 上流側管台について 2 分割後、内面の浸透探傷試験を実施した結果、現地調査で認められた割れ（割れ d）の約 180° 反対側に新たに軸方向割れ（割れ n）が認められた。（別添 3）

なお、サーマルスリーブについては、2 分割後、内面を観察した結果、変色が認められた。

- ① 当該エルボの機械的性質を確認するため引張り試験を行う。
- ② 破面上の酸化皮膜の厚さ測定等破面について引き続き調査を継続する。
- ③ 上流側管台のサーマルスリーブに認められた変色について詳細調査を実施する。

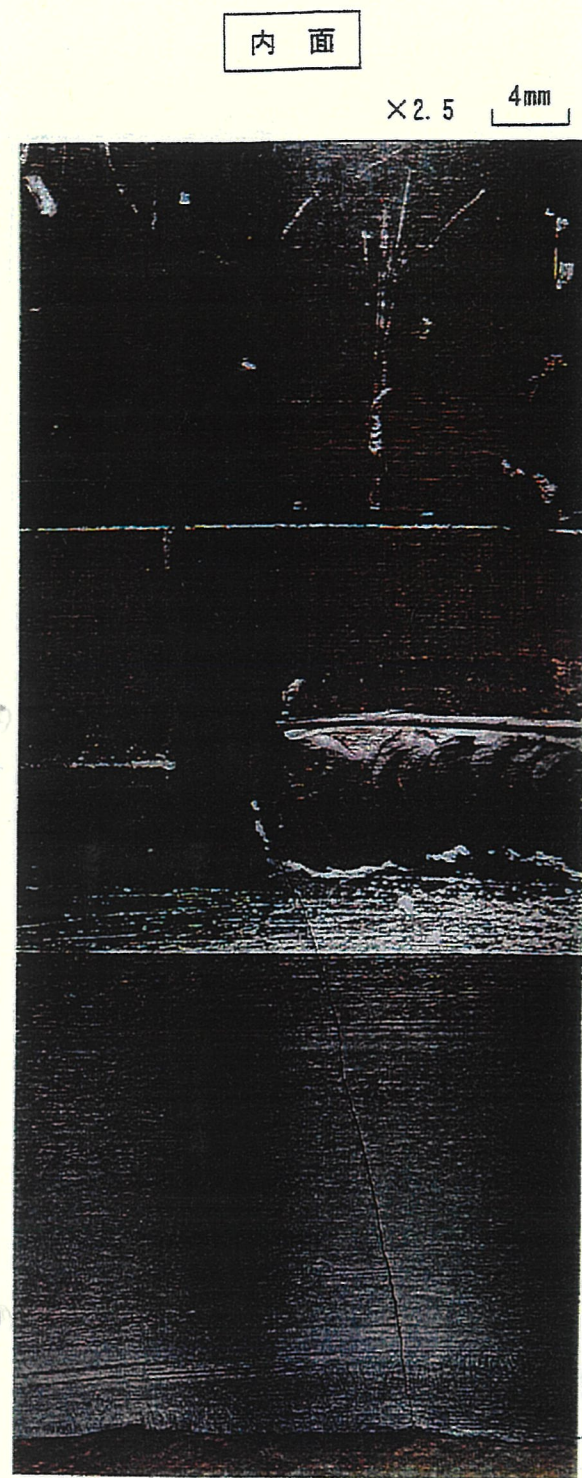
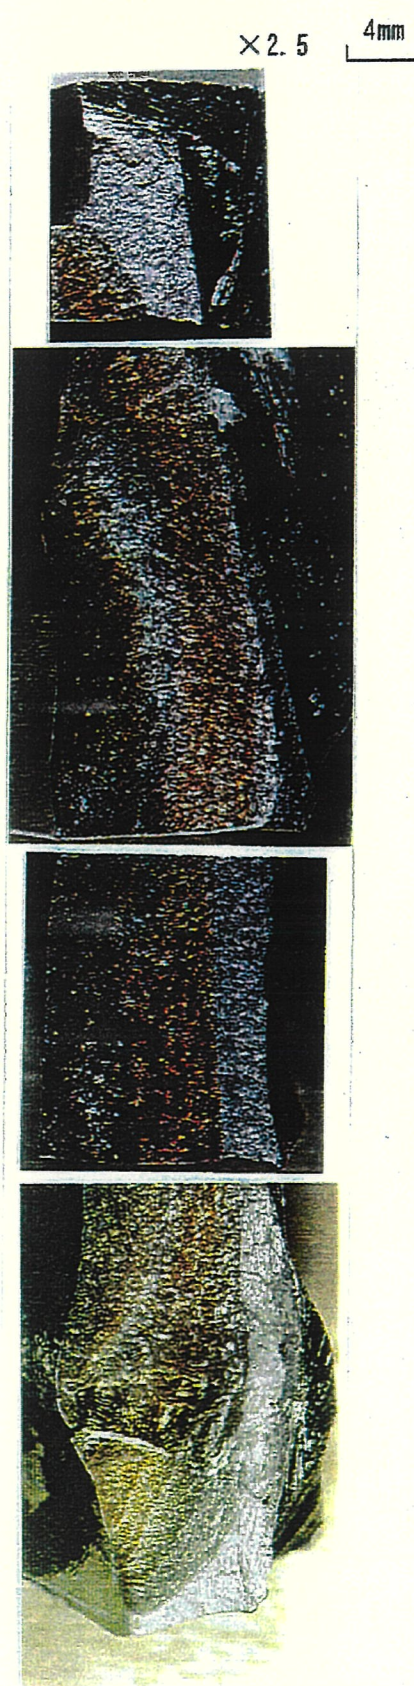
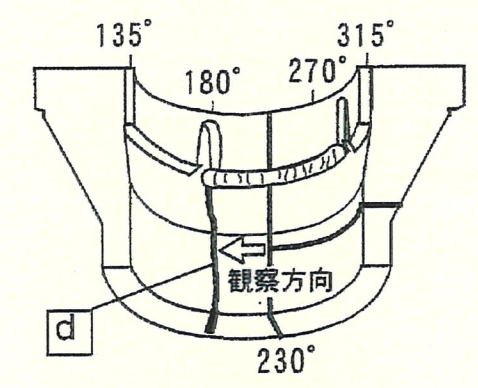
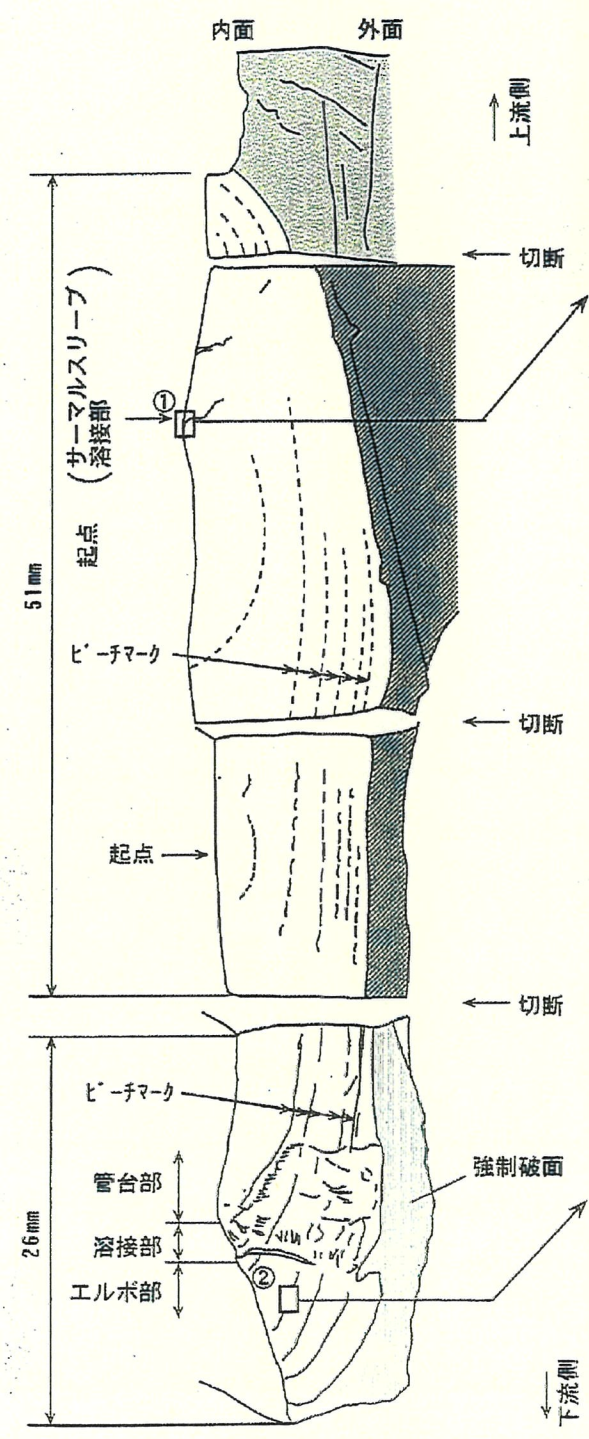
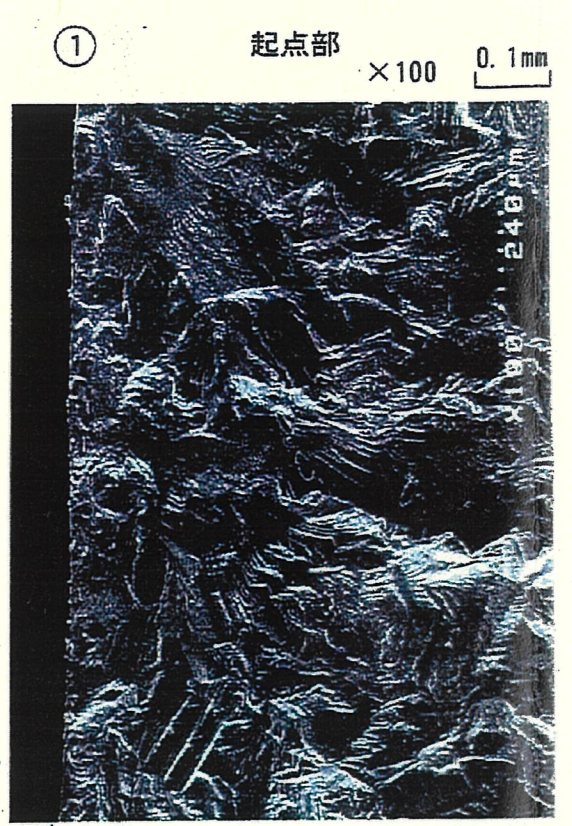
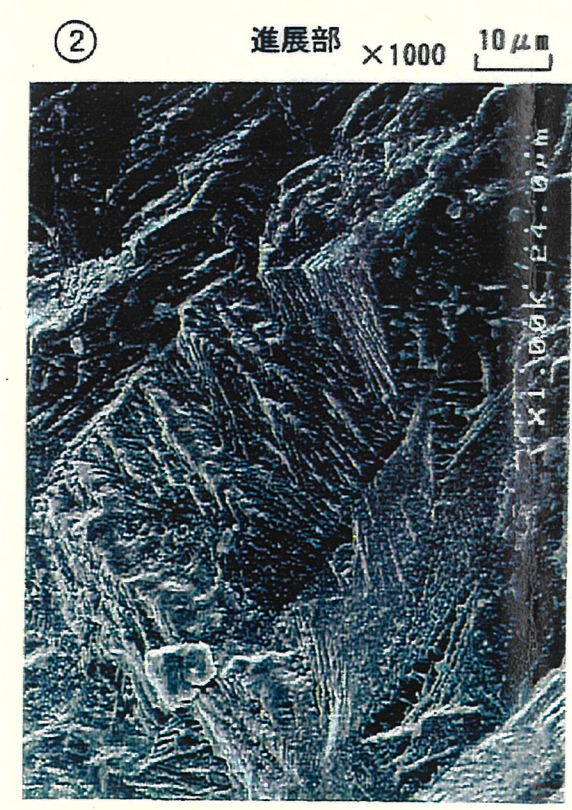
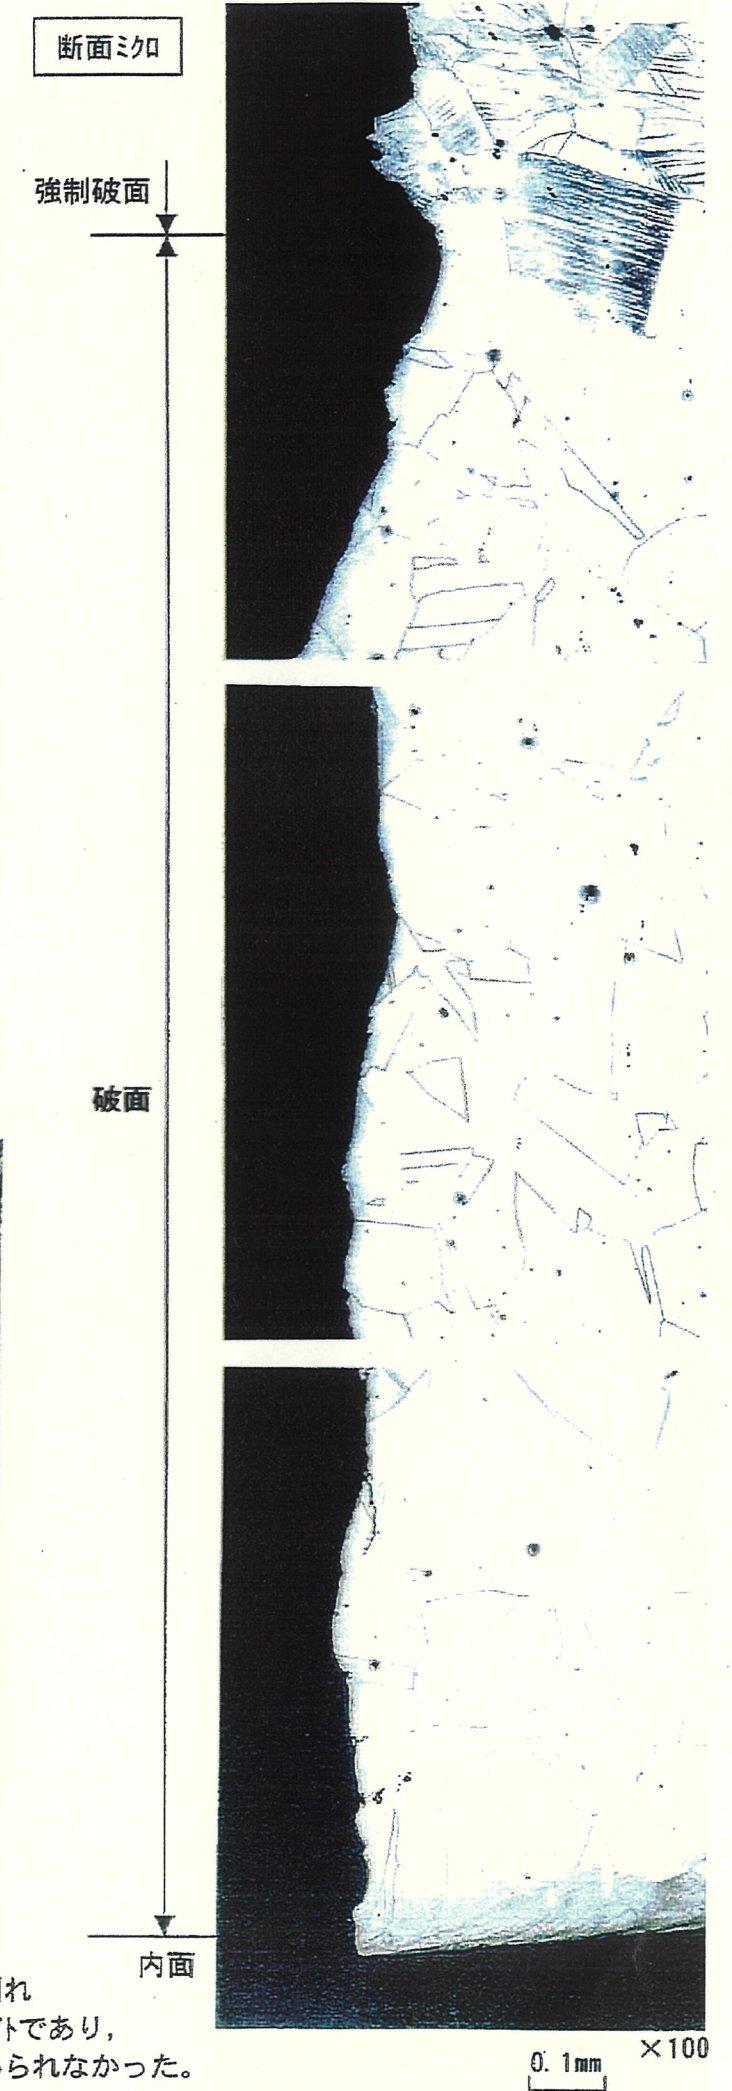
図-1 管台部に生じた軸方向割れ(割れ d)

- 破面は平坦で、ビーチマークが複数認められる。
- 溶接止端部近傍が起点。
- 割れは溶接止端部を除きほぼ直線状である。

- 起点部には欠陥なし
- 破面は組織状破面

破面は組織状破面

- 割れ形態は粒内割れ
- 金属組織はオーステナイトであり、異常な組織は認められなかった。

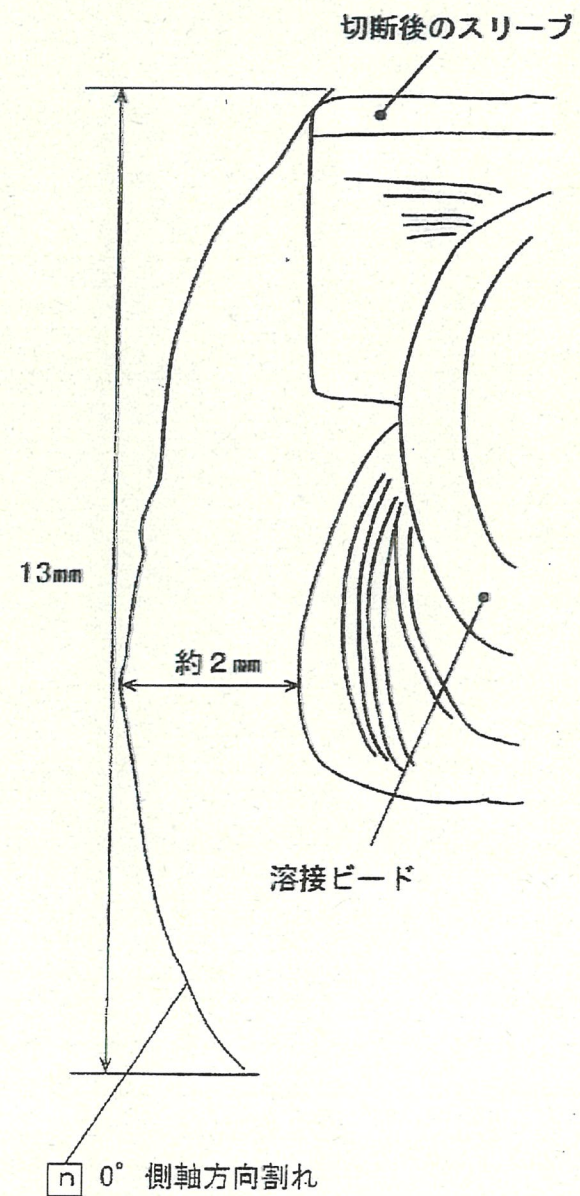
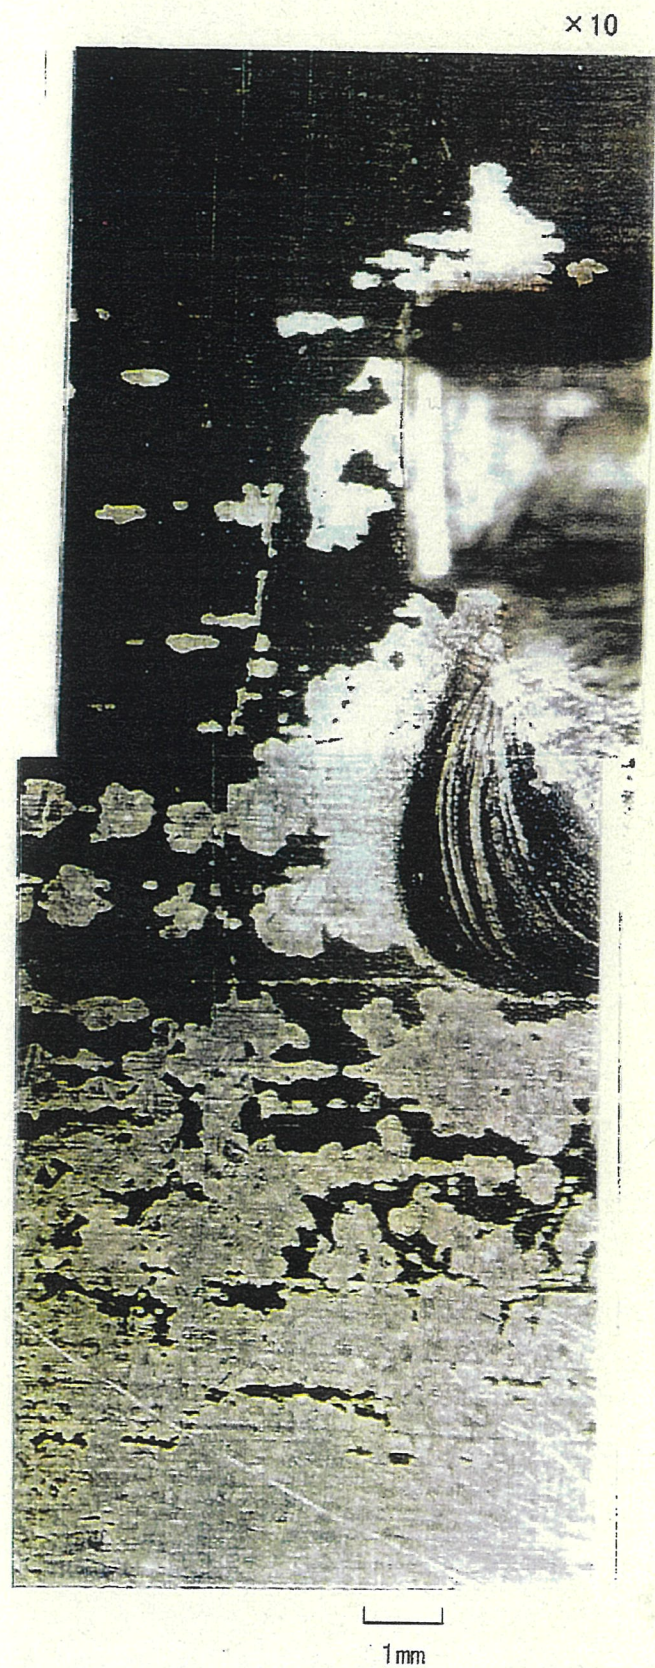
図-2 管台部に生じた軸方向割れ(割れn)

○ 割れは溶接止端部  
近傍より発生

○ 割れは分枝のほとんどない直線状。  
○ 割れの形態は粒内割れ。  
○ 金属組織はオーステナイトであり異常な組織は認められなかった。

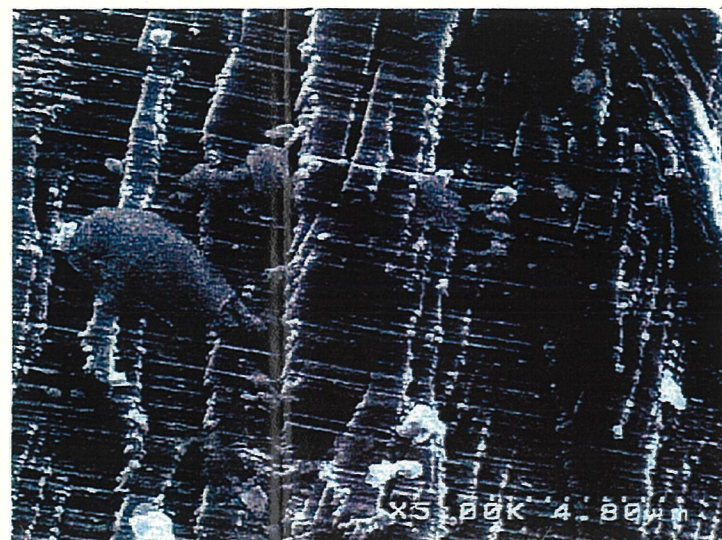
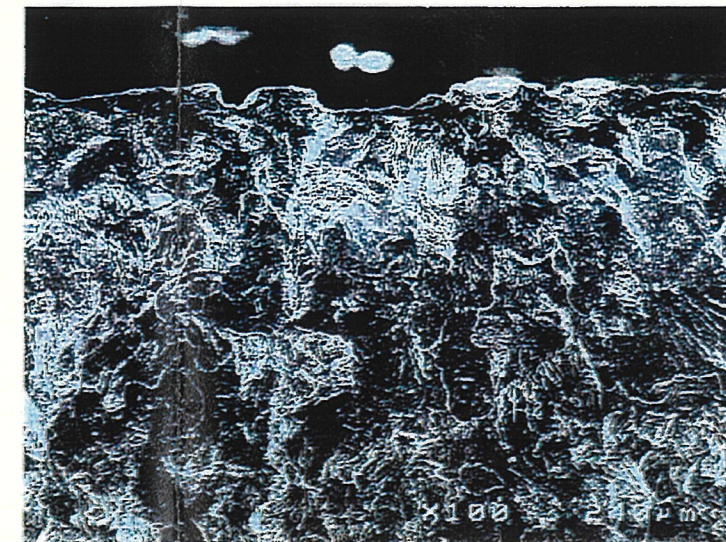
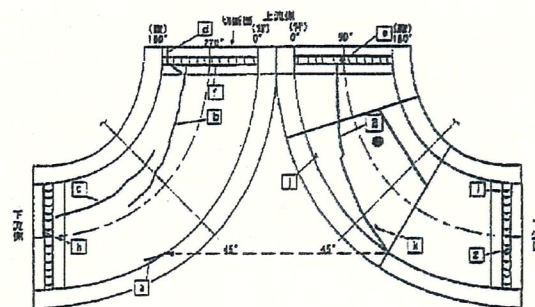
図-4 エルボ部に生じた軸方向割れ(割れa)

- ・ 割れ先端の一部の領域にストライエーション状模様が認められた。
- ・ 腐食生成物が破面上に確認された。

- 起点部
- ・ 起点部には欠陥なし
  - ・ 破面は組織状破面

- ・ 破面は平坦でビーチマークが複数認められた。
- ・ 起点は内面に複数認められた。

内表面割れ長さ151mm

- ・ 小さな割れが連結し大きな割れへと成長している。
- ・ 割れ分枝のほとんどない直線状
- ・ 割れの形態は粒内割れ
- ・ 金属組織はオーステナイトであり異常な組織は認められなかった
- ・ 表面にグラインダーによる加工層が認められた。

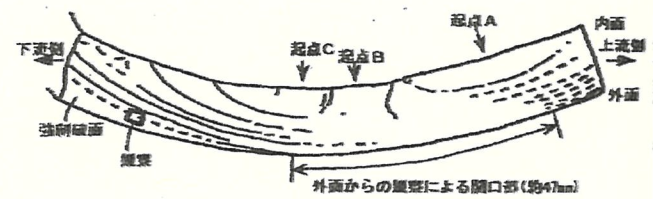
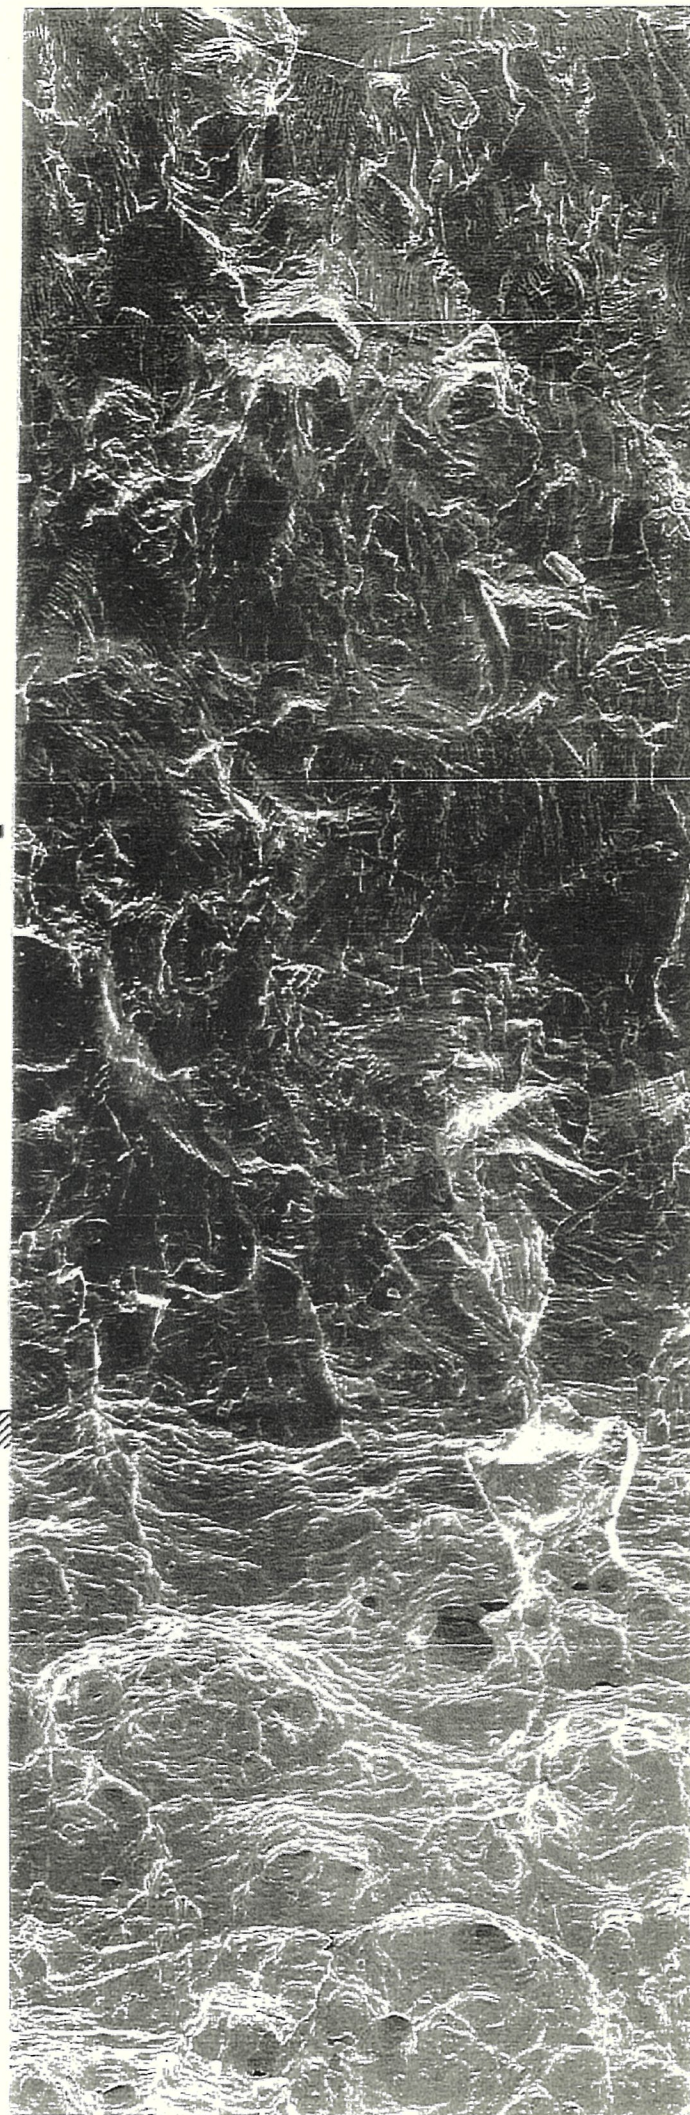
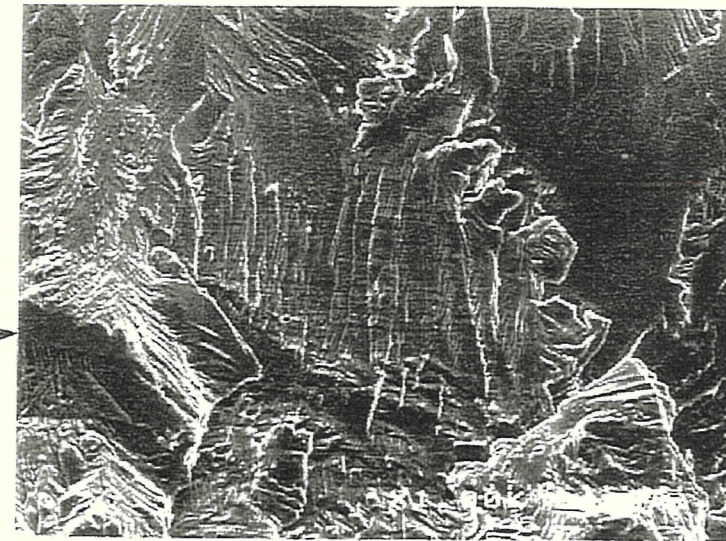
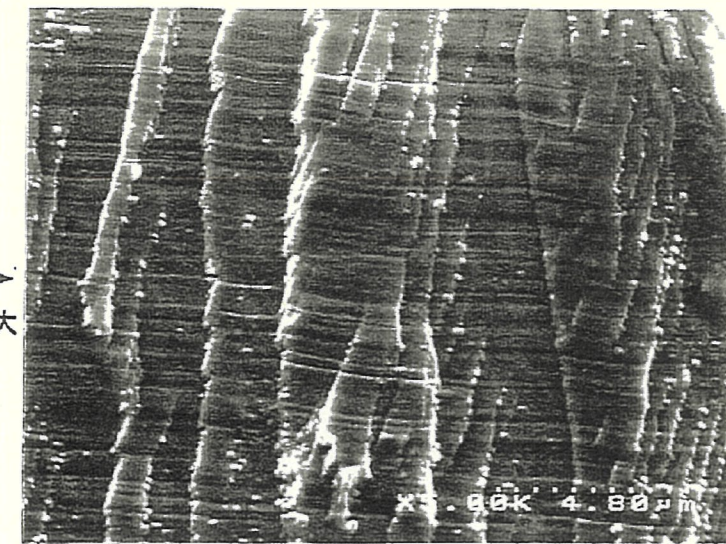
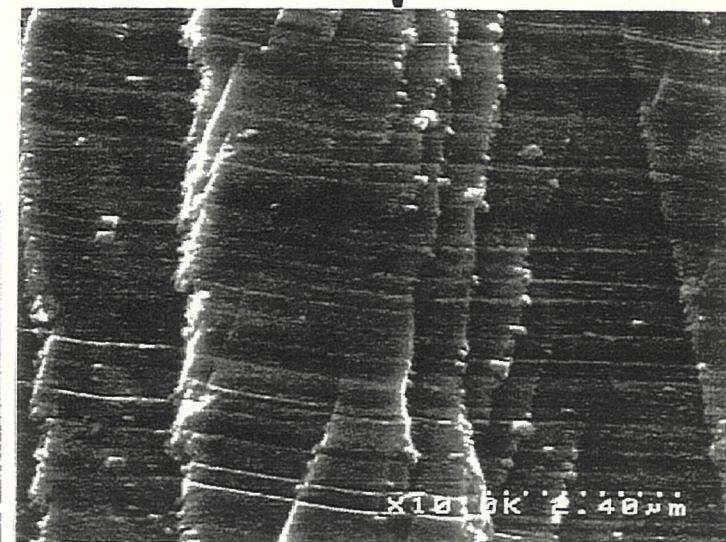
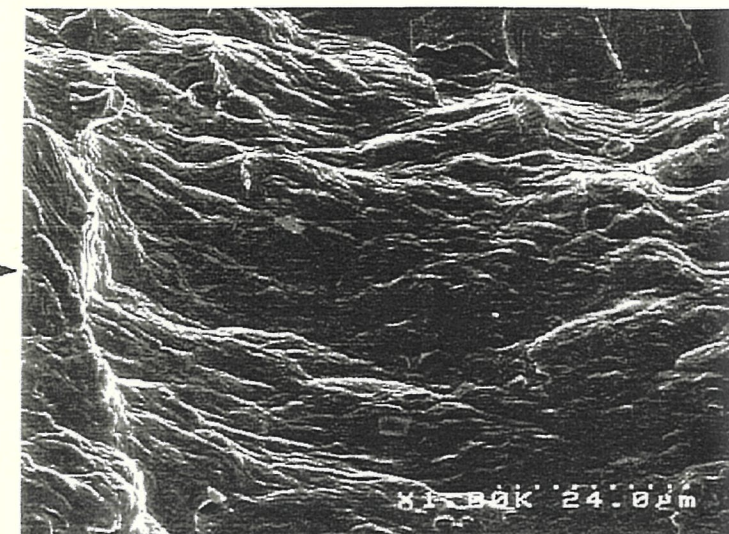
図-A 貫通割れaで見られたストライエーション状模様近傍の観察結果

ストライエーション状模様破面上に腐食生成物が観察された。

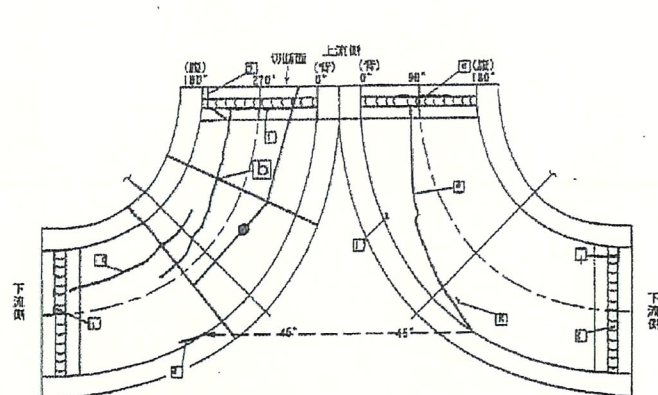
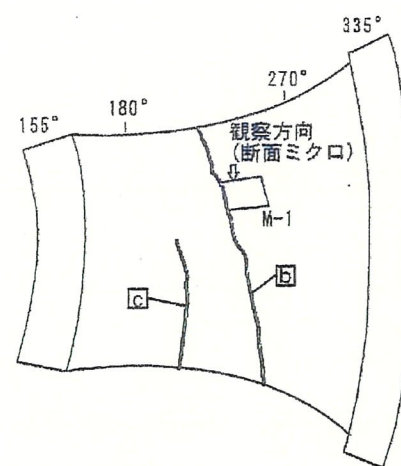
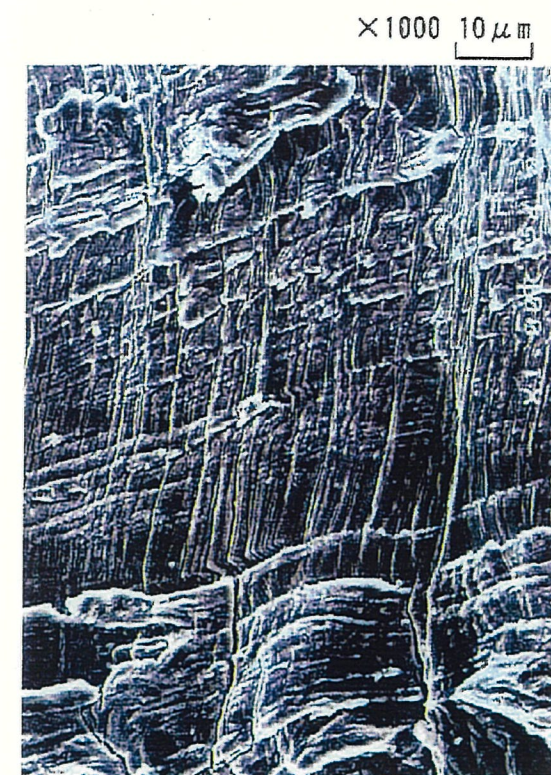
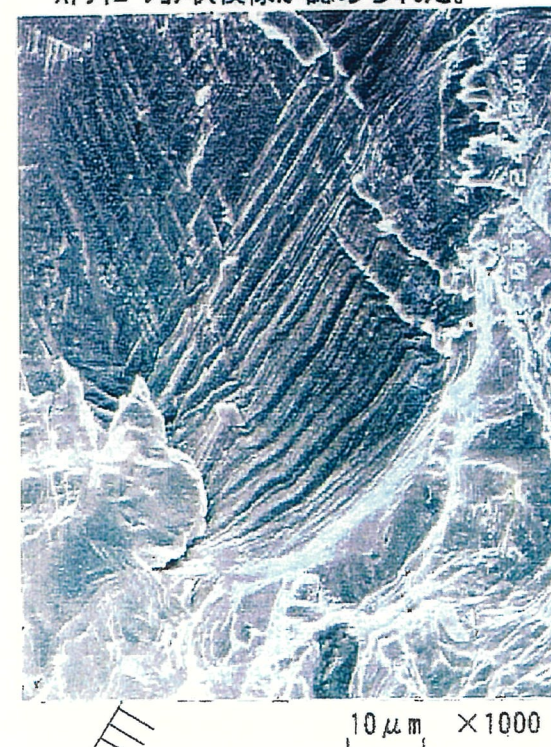
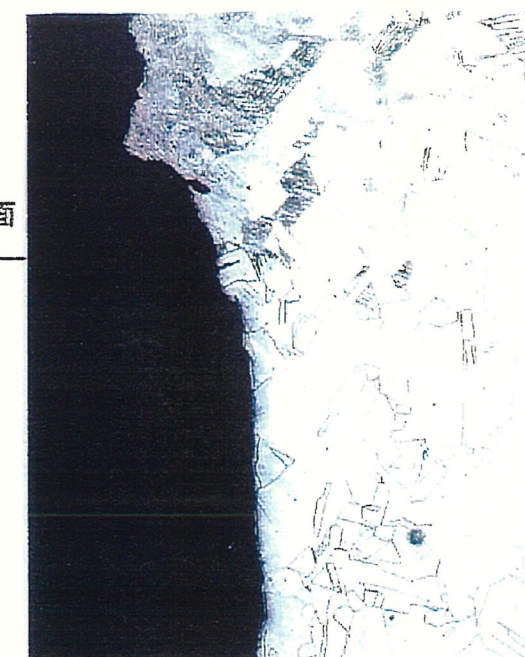
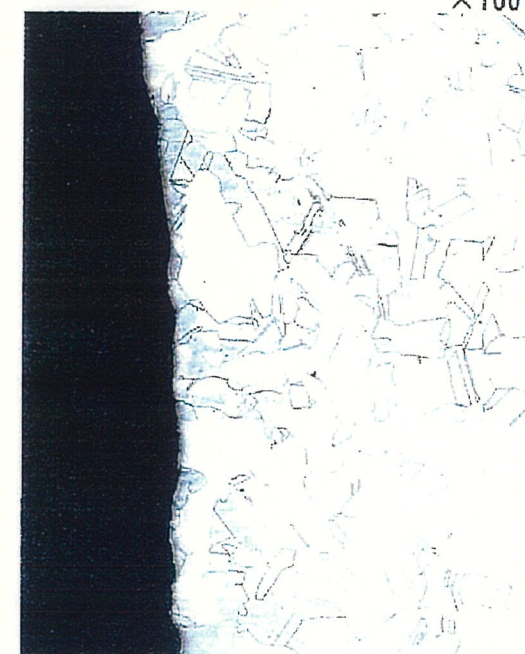
図-5

- 破面は平坦で、ビーチマークが複数認められた。
- 起点は内面に複数認められた。

- 割れは分枝のほとんどない直線状
- 割れの形態は粒内割れ
- 金属組織はオーステナイトであり異常な組織は認められなかった。
- 表面にグラインダーによる加工層が認められた。
- 破面上に腐食生成物が認められた。

- 割れ先端の一部の領域にストライション状模様が認められた。

- 小さな割れが合体し、大きな割れに成長
- 割れは直線状である。

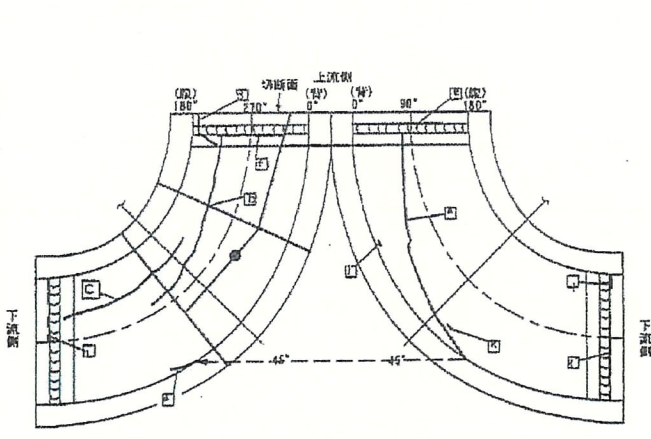
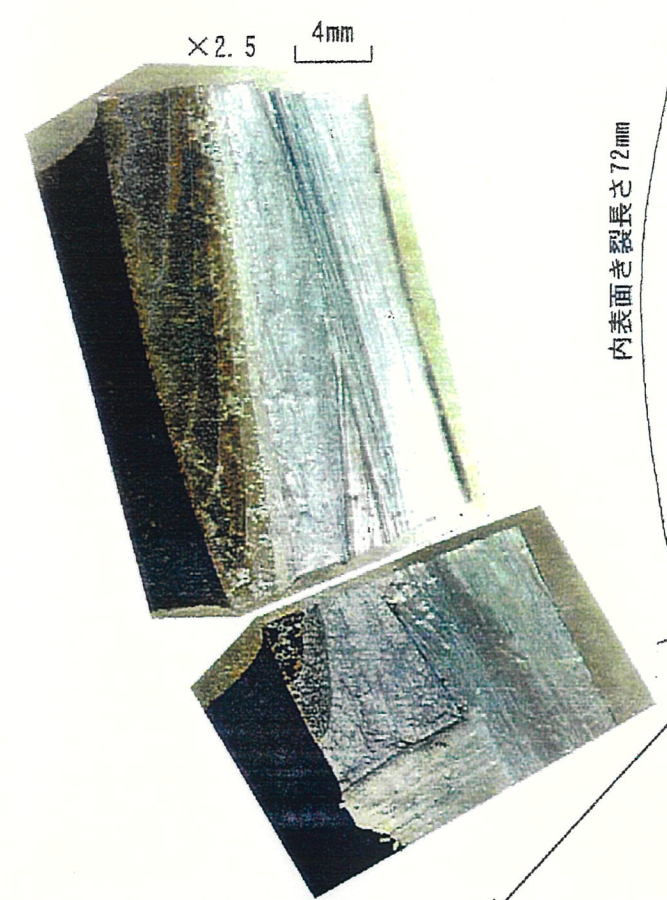
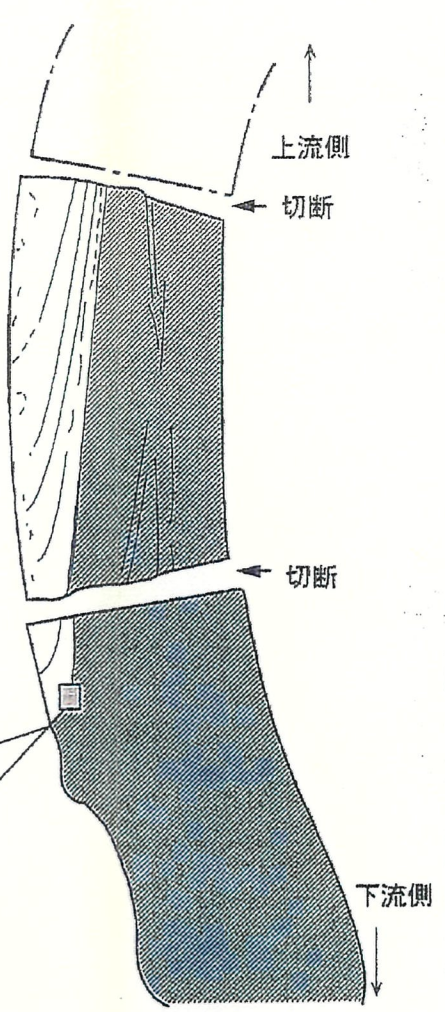
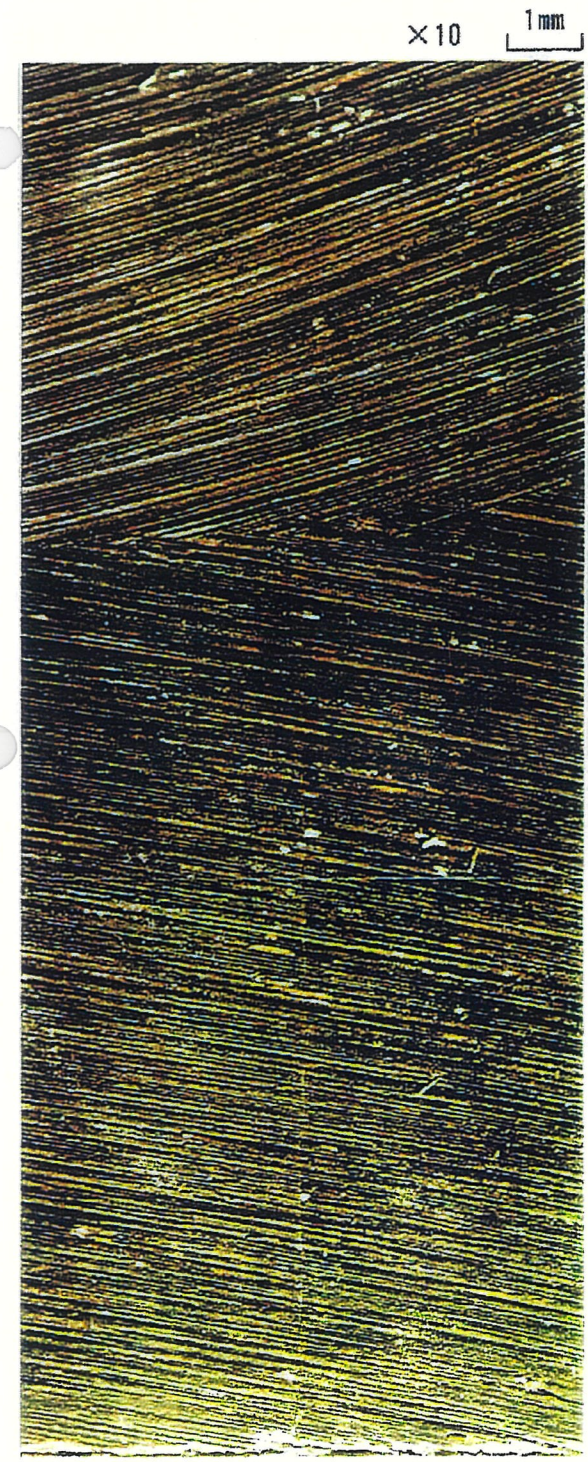
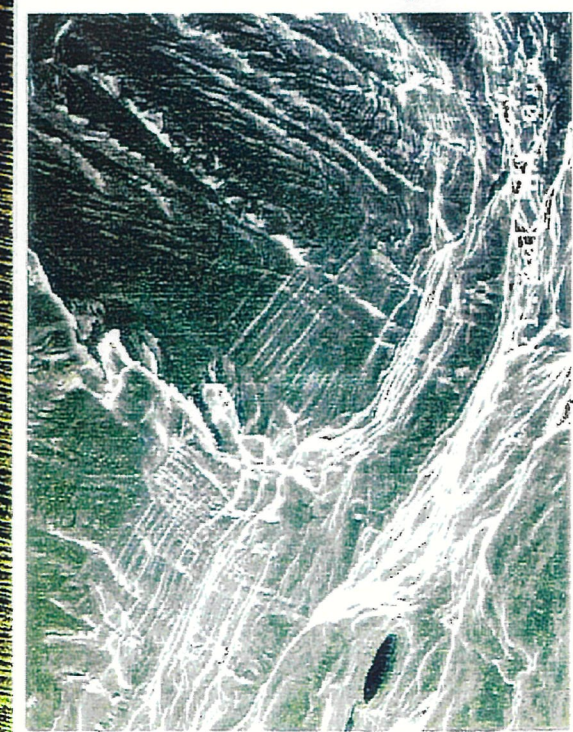
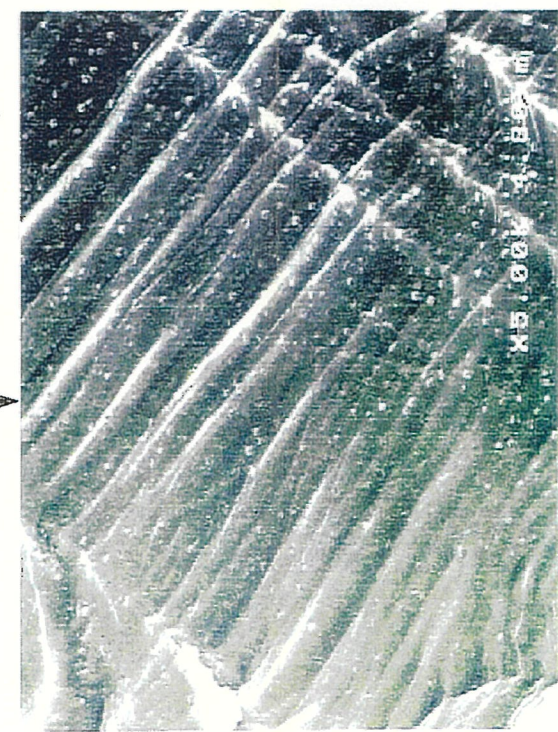
図-6 エルボ部に生じた軸方向割れ(割れc)

・破面は平坦で、ビーチマークが複数認められた。

内表面き裂長さ72mm

・割れは直線状である

・割れ先端の一部の領域にストライエーション状模様が認められた。  
・破面上に腐食生成物が認められた。

・割れは分枝のほとんどない直線状  
・割れの形態は粒内割れ  
・金属組織はオーステナイトであり異常な組織は認められなかった。  
・表面にグラインダーによる加工層が認められた。

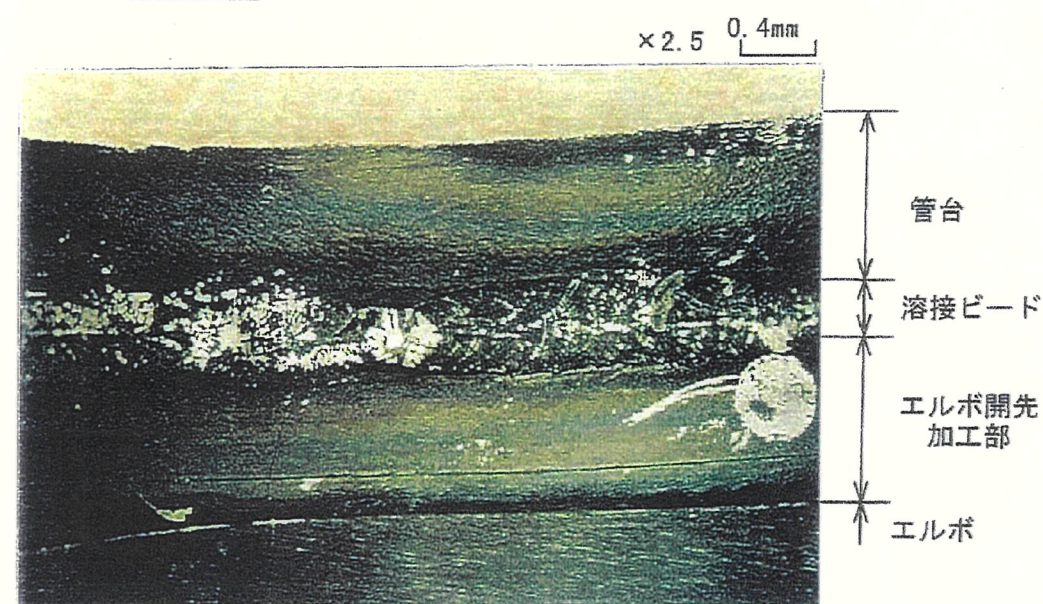
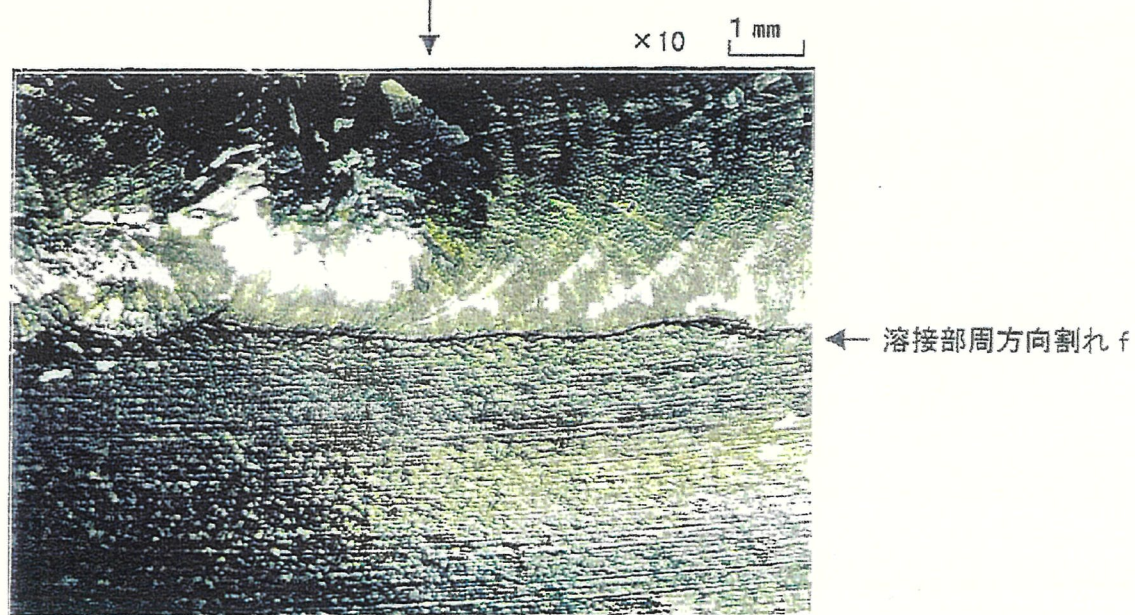
図-7 エルボ部に生じた周方向割れ(割れ f)

- 割れは溶接止端から発生し、ほぼ直線状
- 割れの形態は粒内割れ

内面 ○ 割れは溶接止端に沿っている

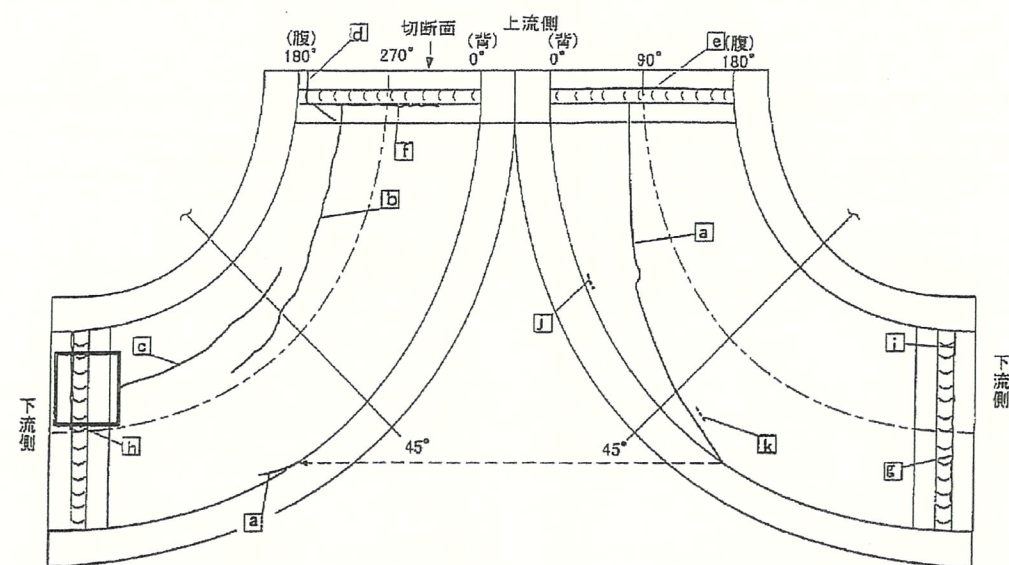
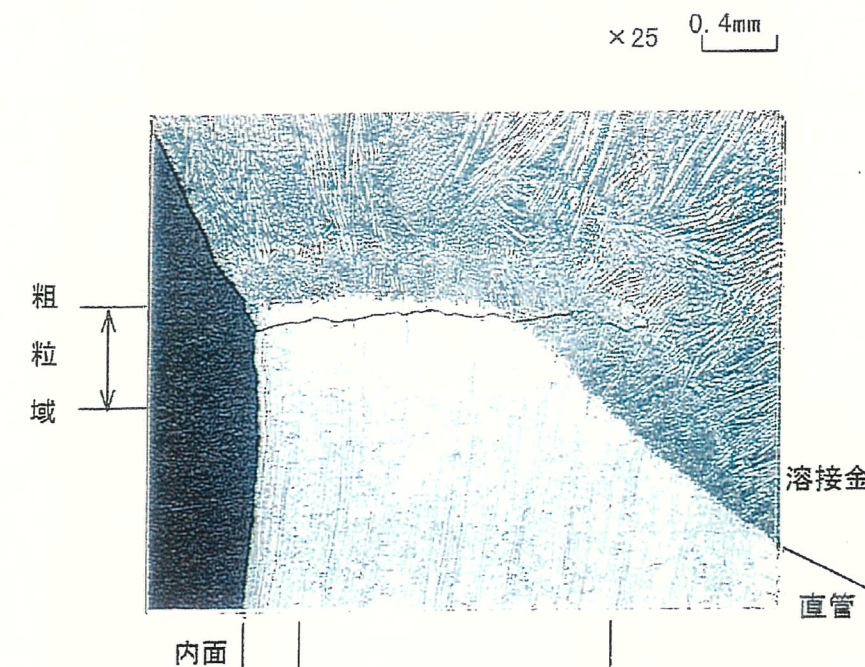
図-9 直管側溶接部に生じた周方向割れ(割れh)

- 割れは溶接止端から発生し、ほぼ直線状に粗粒域(鋭敏化域)を横断していた。
- 割れの形態は粒内割れ

- 割れは溶接止端に沿っている

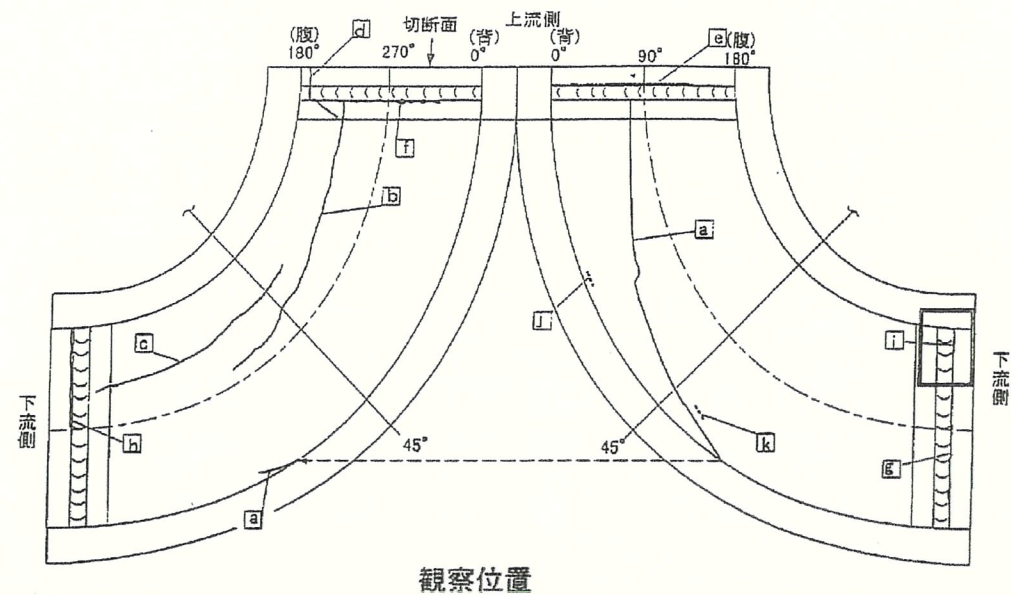
図-10 直管側溶接部に生じた周方向割れ(割れ i)

- 割れは溶接止端に沿っている。
- 拡大観察では割れ確認できず。
