## 敦賀発電所2号機の1次冷却水の漏えいについて (原因調査状況について)

### 敦賀発電所 2 号機の点検・調査状況について（中間状況）

本報告は、「損傷原因調査計画の全体概要」（別添 1）及び「再生熱交換器抽出側配管損傷要因分析図」（別添 2）に基づき実施している当該エルボ及び上流管台の詳細調査結果、再生熱交換器の製造履歴等について取りまとめた。

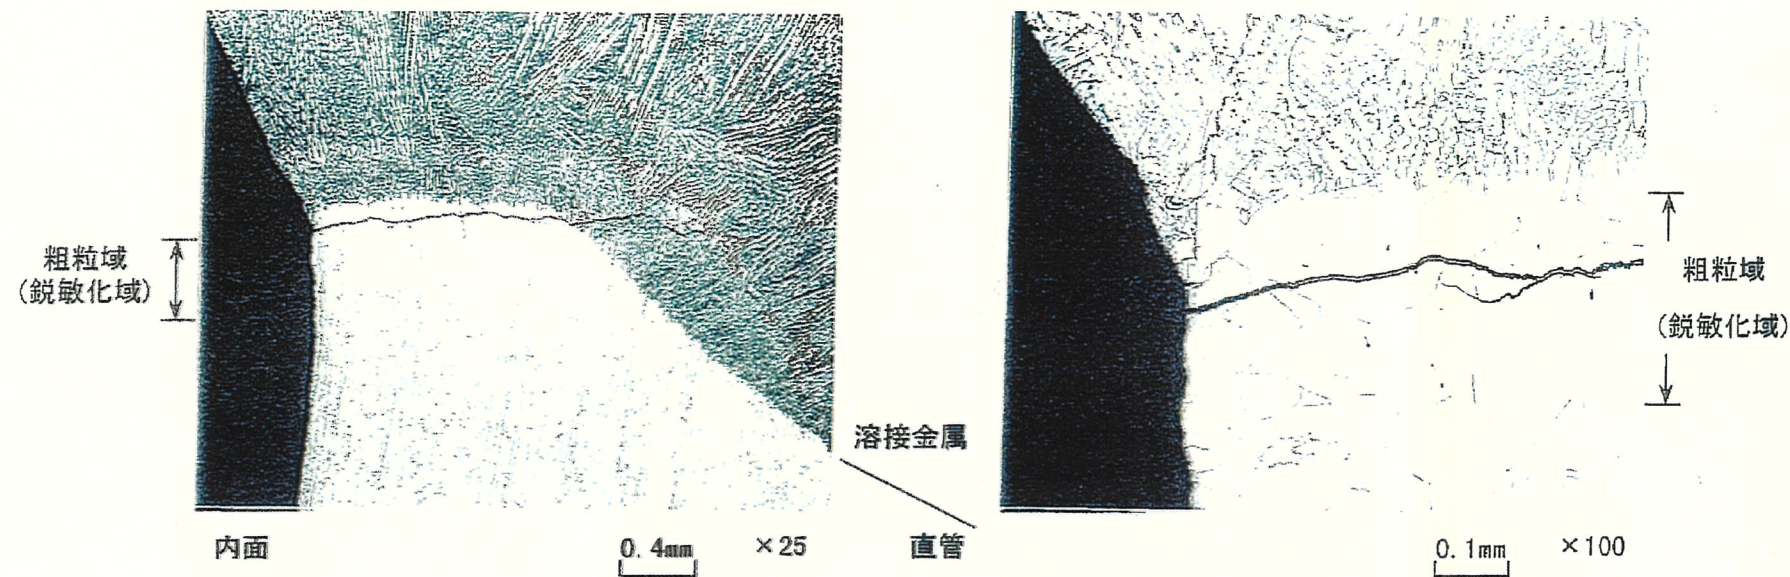
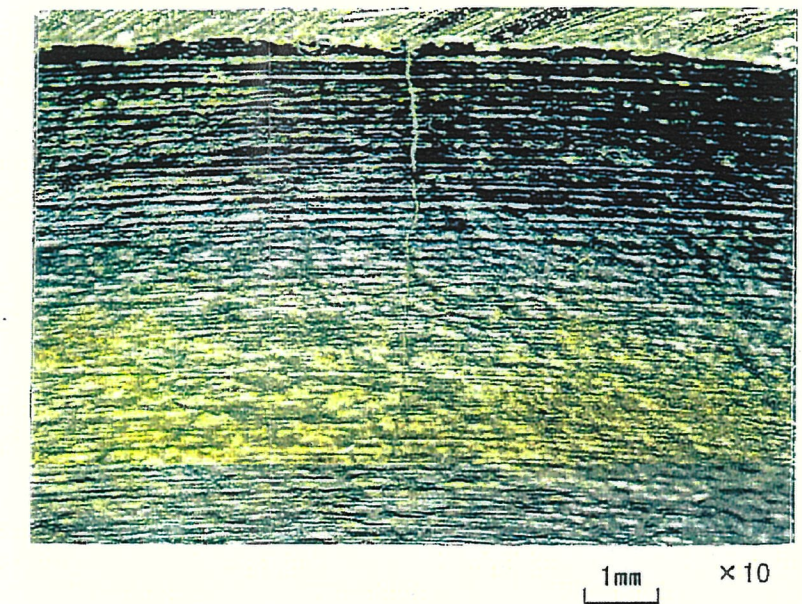
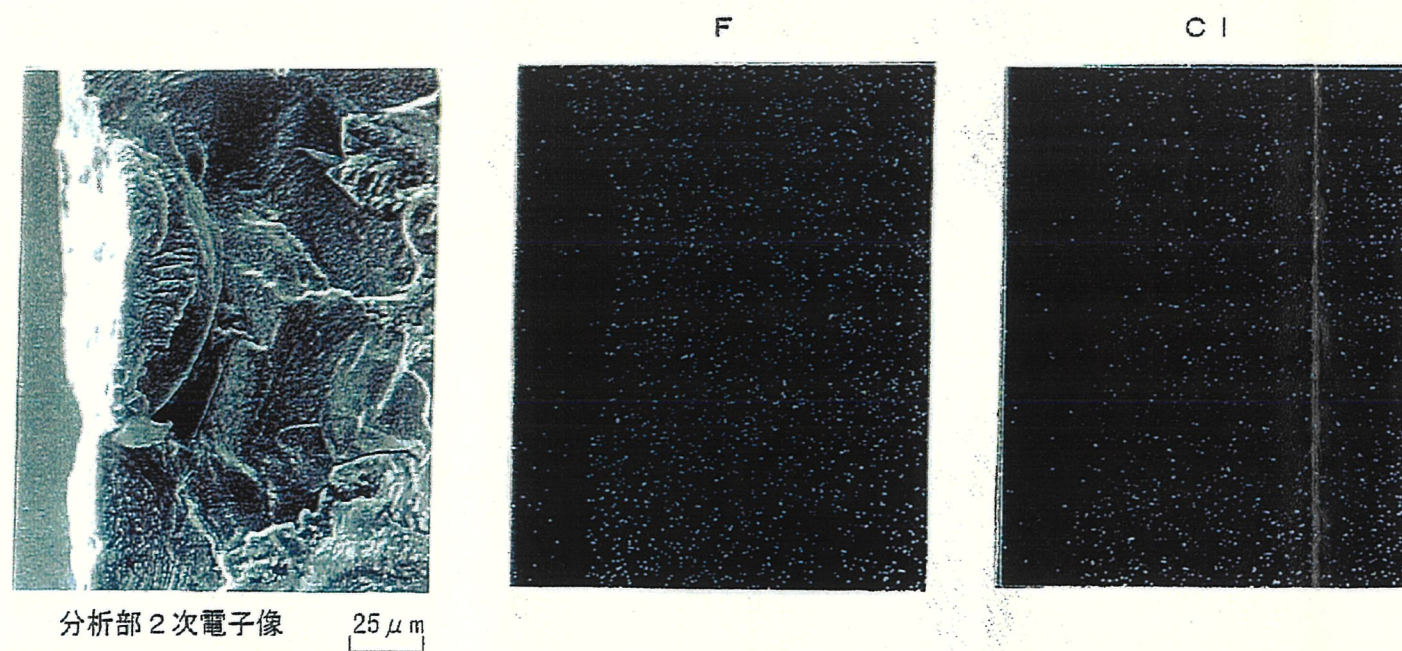
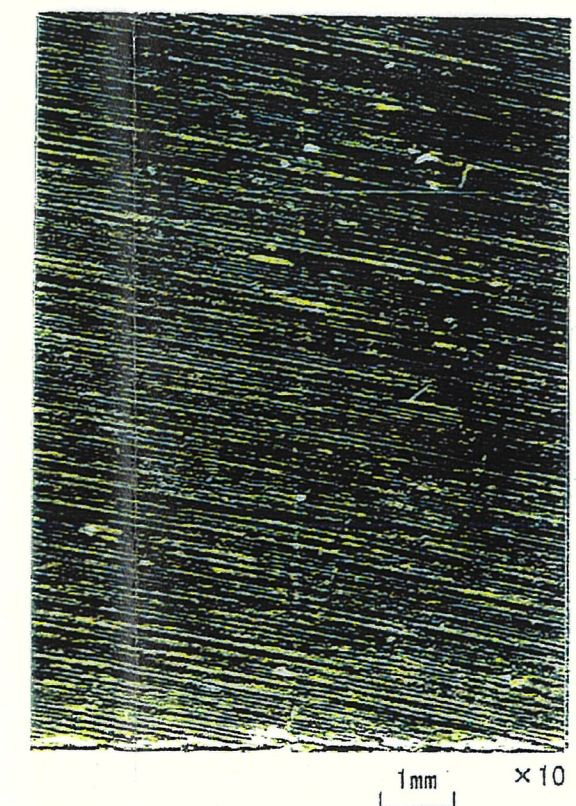
図-12 粒界型応力腐食割れ, 局部腐食, 全面腐食でない状況

○ 応力腐食割れが進展する鋭敏化粒界を(粗粒域)を横切り、溶接金属内部まで進展している。

○ 内面観察の結果、局所腐食及び全面腐食は認められなかった。

○ SCC発生を助長させるような不純物(CI, F)は破面上に認められなかった。

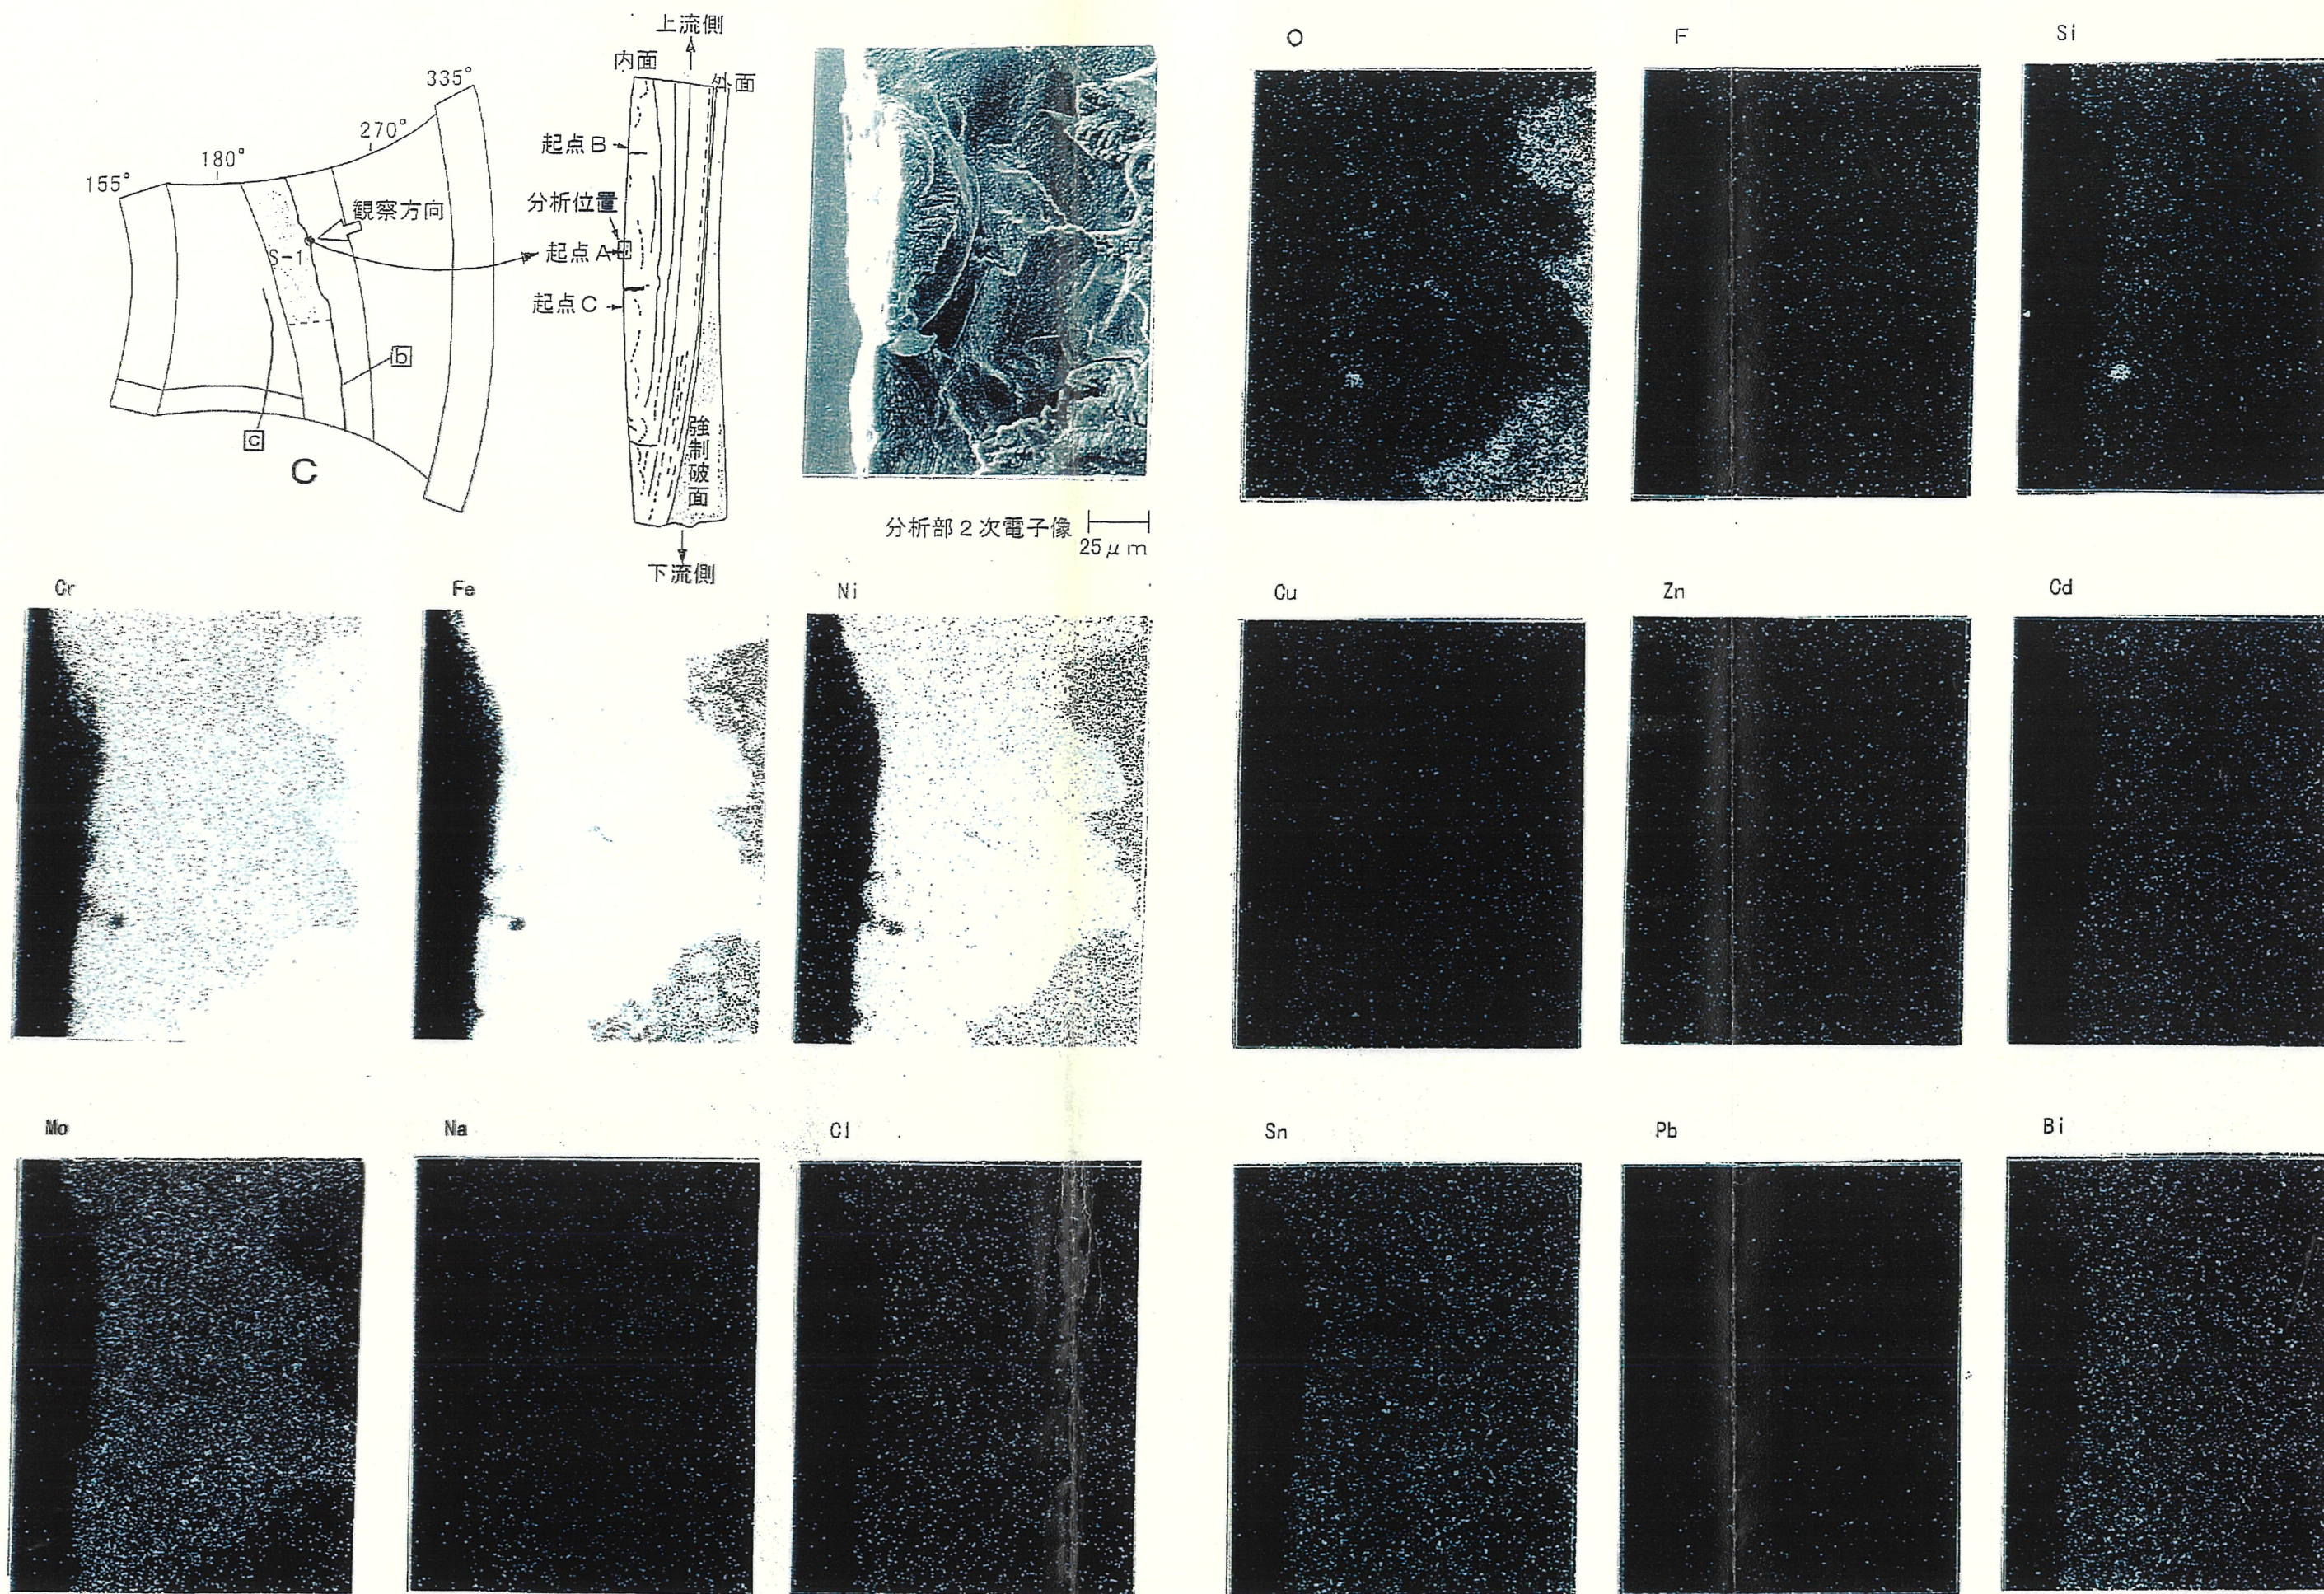
図一13 EPMAによる破面元素分析結果例

合金成分であるCr、Ni、Mo及びベース金属であるFeが明瞭に観察された。  
塩素やフッ素等耐食性に有害な化学成分は認められなかった。

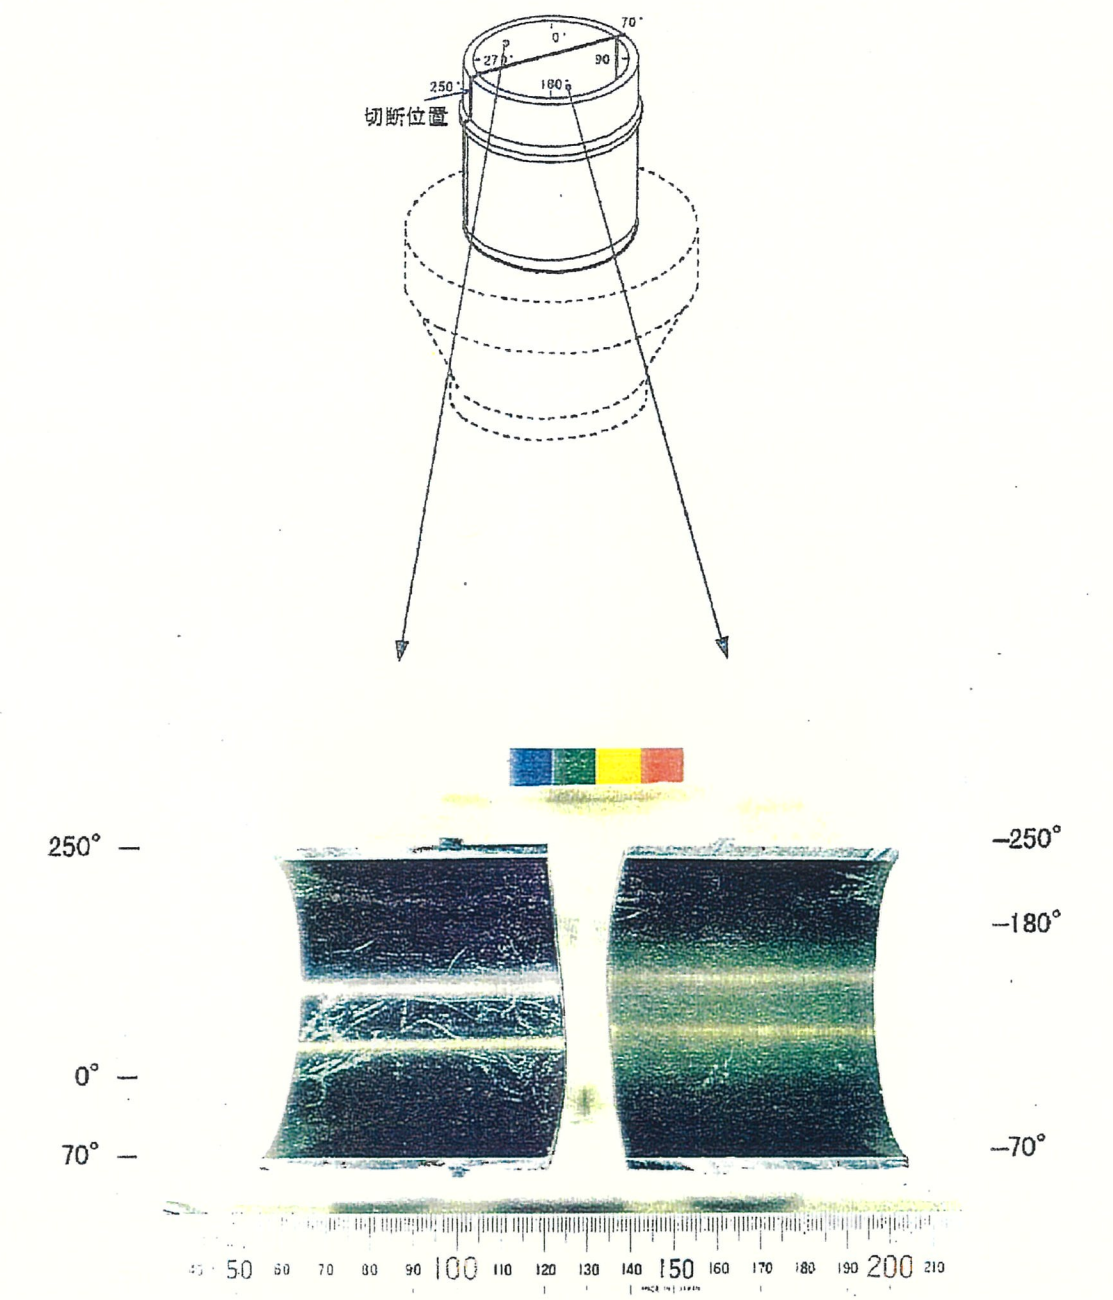
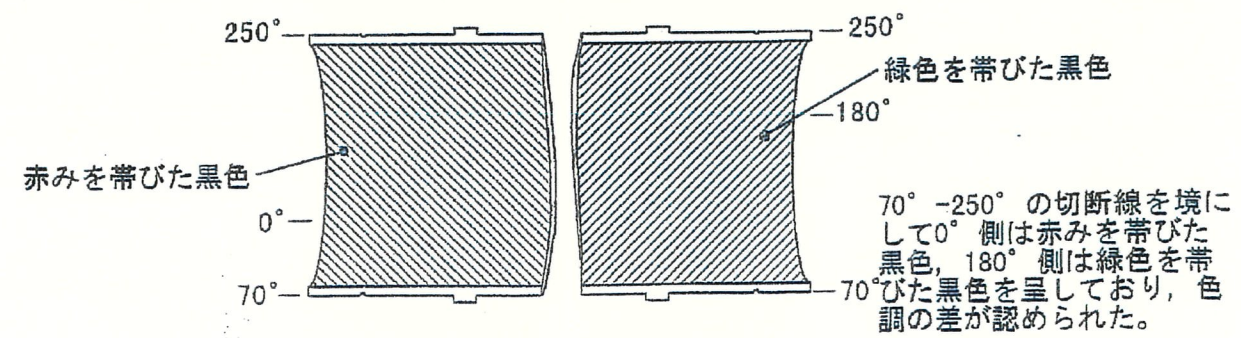
図-14 サーマルスリーブ内面観察状況

なお、サーマルスリーブについては、2 分割後、内面を観察した結果、変色が認められた。

- ① 当該エルボの機械的性質を確認するため引張り試験を行う。
- ② 破面上の酸化皮膜の厚さ測定等破面について引き続き調査を継続する。
- ③ 上流側管台のサーマルスリーブに認められた変色について詳細調査を実施する。

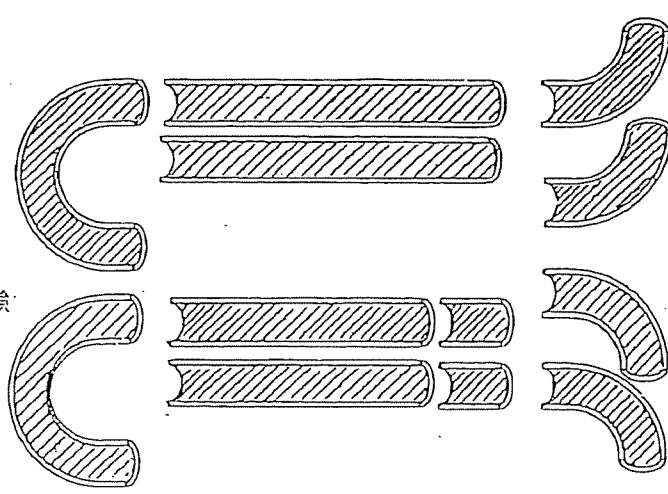
| 結果 | <p>(1) 調査日時 平成11年8月7・8日</p> <p>(2) 調査箇所<br/>使用器具：デジタルカメラ、PT器材</p> <div style="text-align: center; margin: 20px 0;"> </div> <p style="text-align: center;"> <span style="display: inline-block; width: 20px; height: 10px; background: repeating-linear-gradient(45deg, transparent, transparent 2px, black 2px, black 4px); border: 1px solid black; margin-right: 5px;"></span> 調査箇所 </p> <p>(3) 調査結果</p> <p>外観観察：欠陥は認められなかった。</p> <p>浸透探傷試験：指示は認められなかった。</p> |

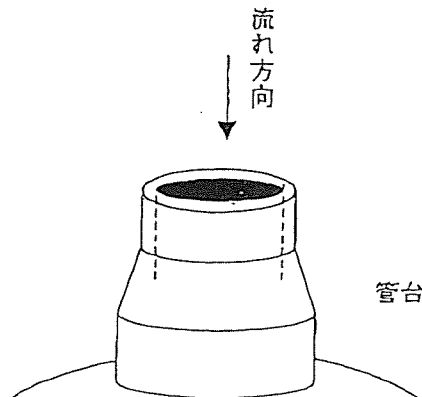
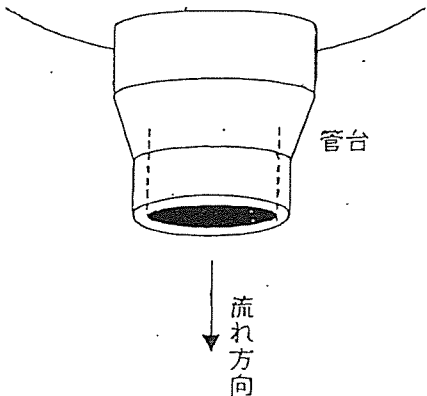
| 果 | <p>(3) 調査結果</p> <p>外観観察：欠陥は認められなかった。</p> <p>浸透探傷試験：指示は認められなかった。</p> |

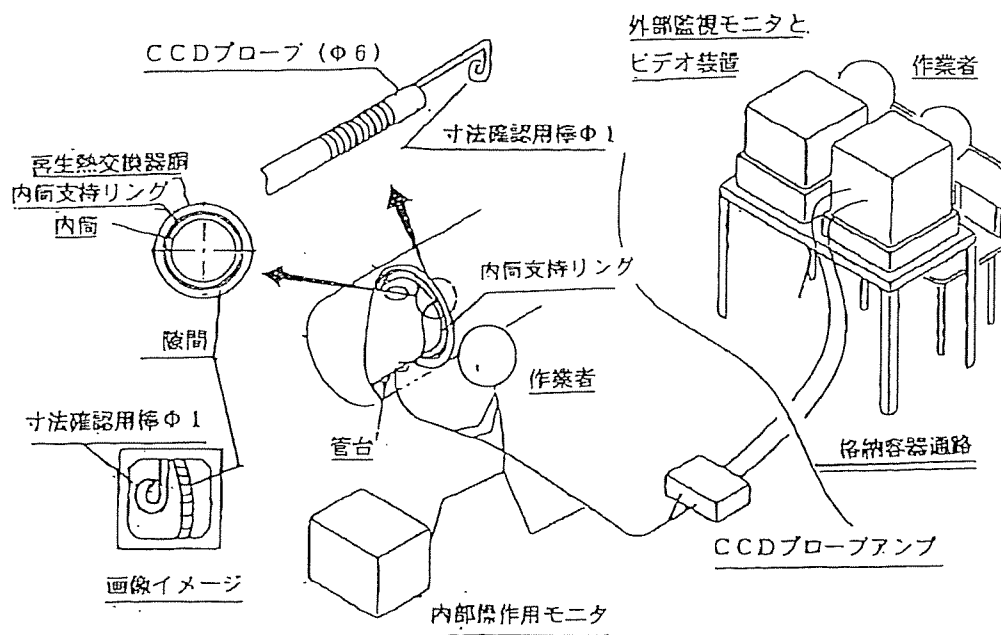
大きな変形等の異常は認められなかった。
