## 敦賀発電所 2 号機の 1 次冷却水の漏えいについて (原因調査状況)

敦賀発電所 2 号機（加圧水型軽水炉；定格出力 116.0 万 kW）は、7 月 12 日に発生した再生熱交換器連絡配管からの 1 次冷却水漏えいの原因調査を実施している。

## 敦賀発電所 2 号機の原因調査・解析状況について

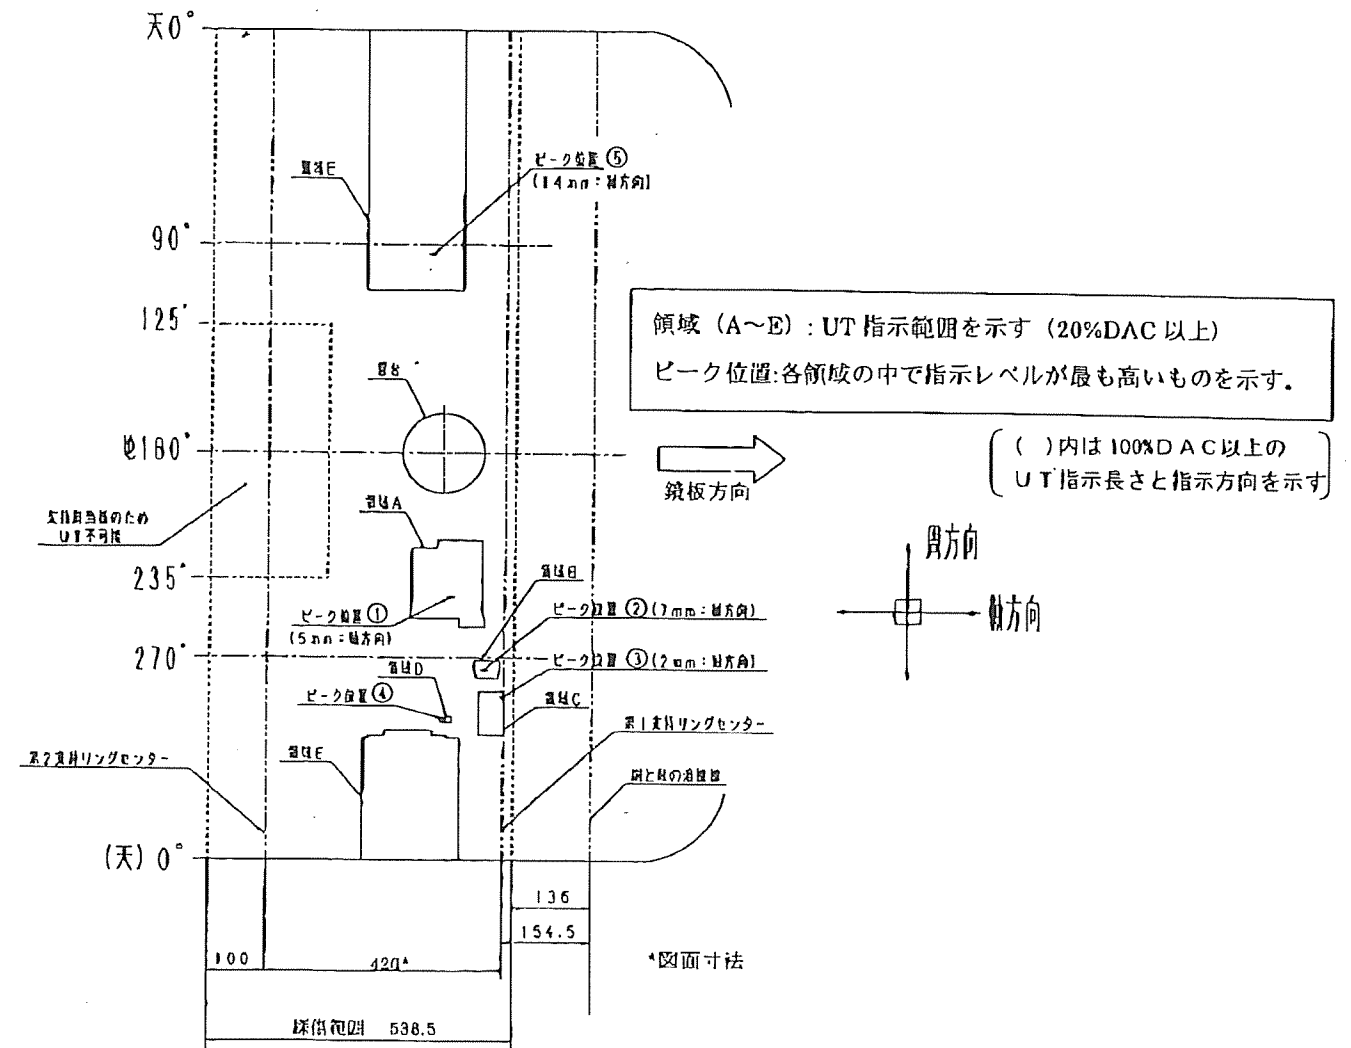
再生熱交換器 中段

5つの領域 (A~E) に、有意な指示が確認された。

それぞれについては詳細確認の結果ひびと判断され、その方向は下表のとおり。

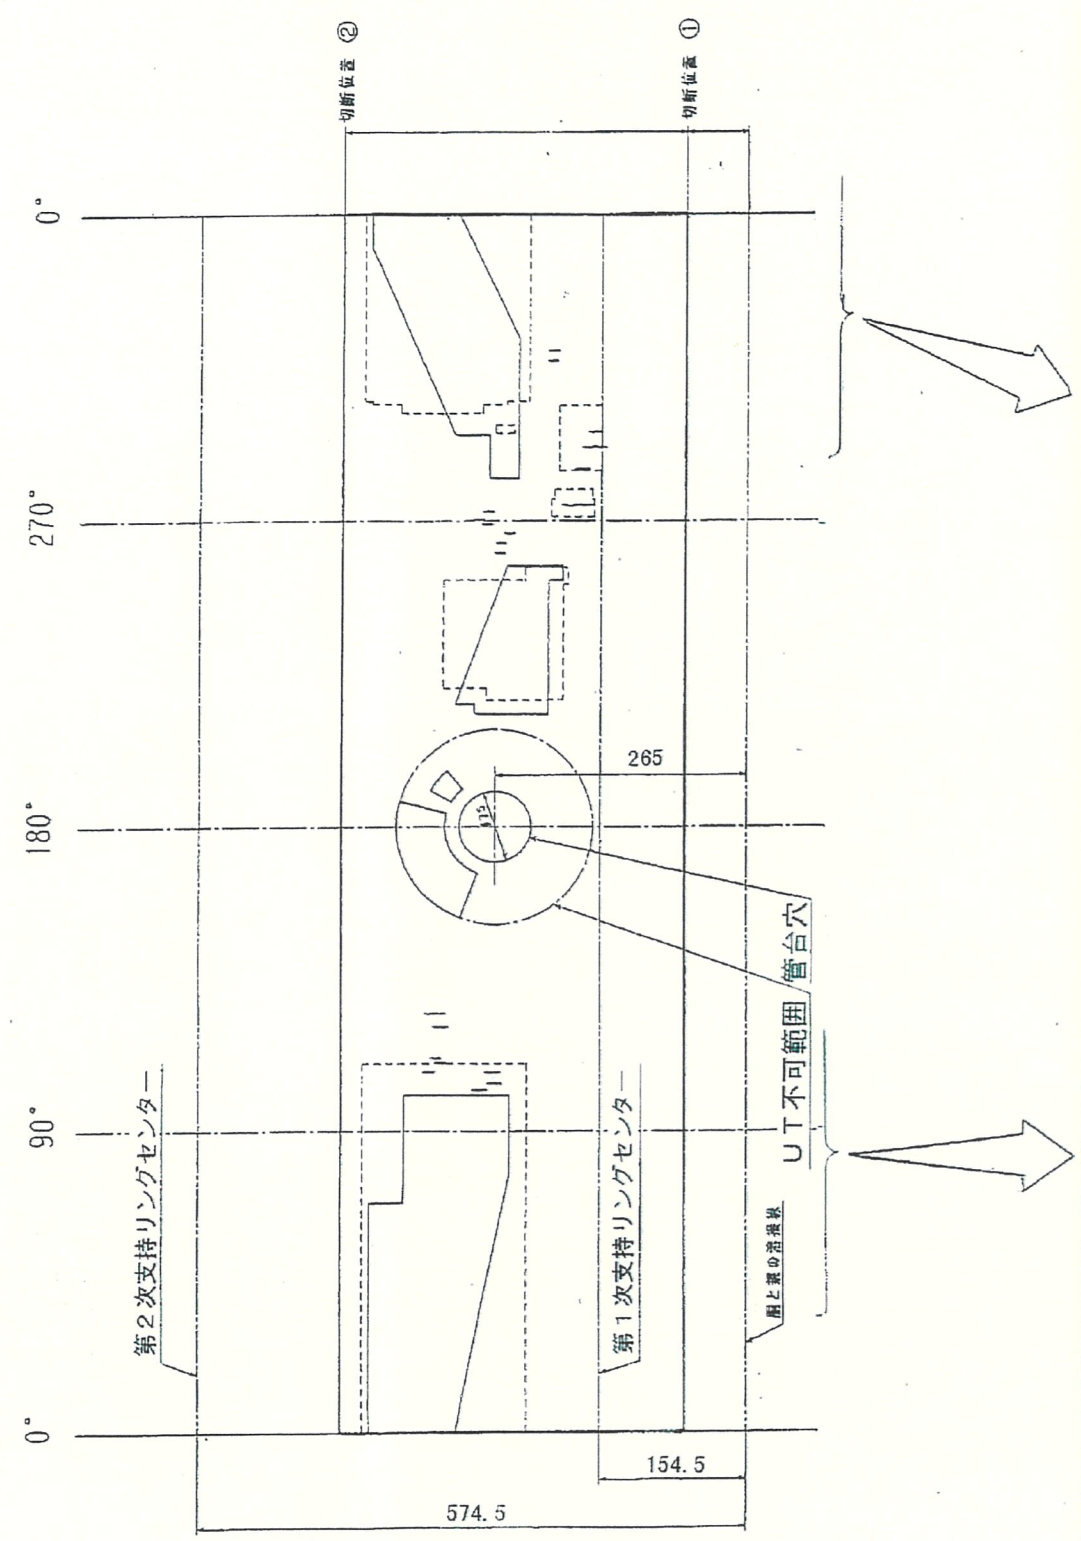
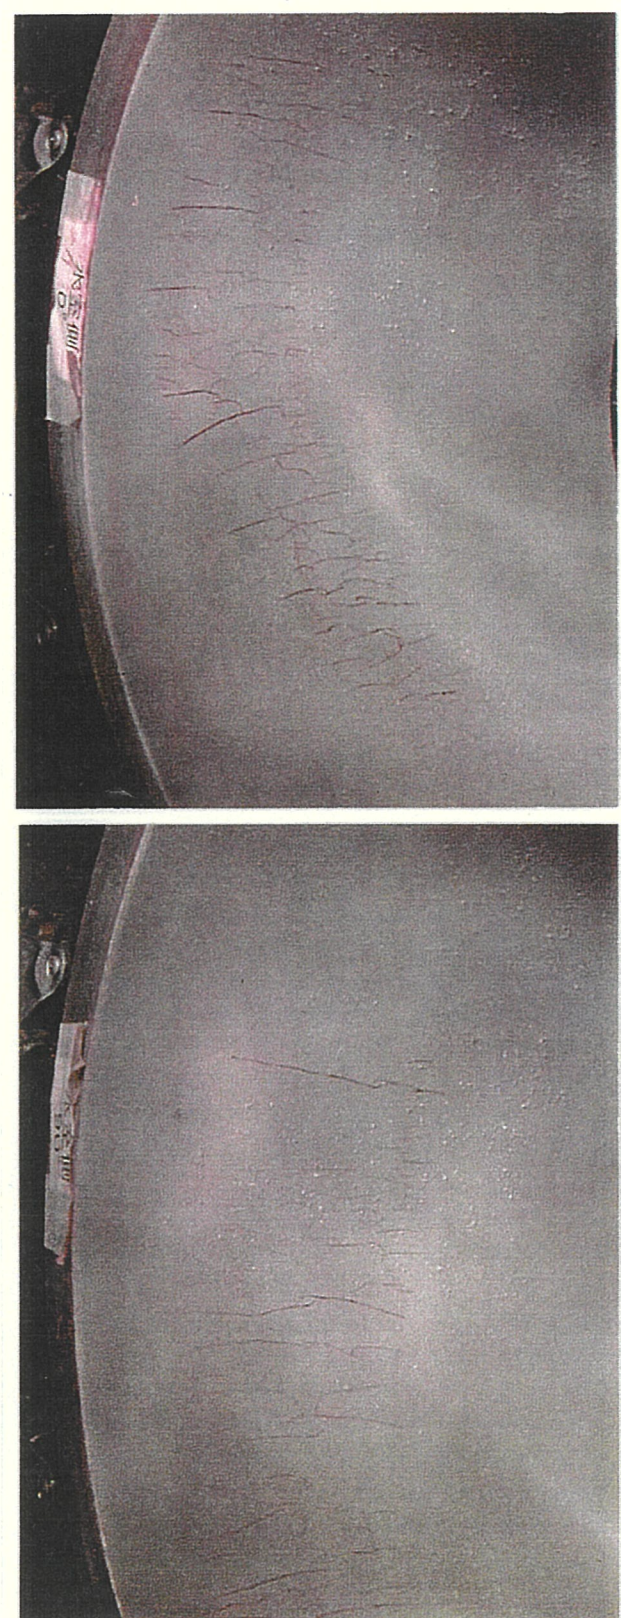
P T 指示展開図 (内面視)

- ・再生熱交換器（中段）の抽出側出口管台付近の本体胴について超音波探傷試験において、欠陥と判断される信号指示が内面で確認されたため、当該部を切断し、切断した胴および鏡板について内面の浸透探傷試験を実施した結果、胴内面に熱疲労割れに特有の亀甲状の指示が多数確認された。今後、切断した一部を試験施設に搬出し、外観観察等の詳細調査を実施する予定である。
- ・また、切断後、内筒第 2 支持リングと胴内側の間隙を測定した結果、上下方向、水平方向とも本体胴の内径に対して約 3 mm の間隙が計測された。

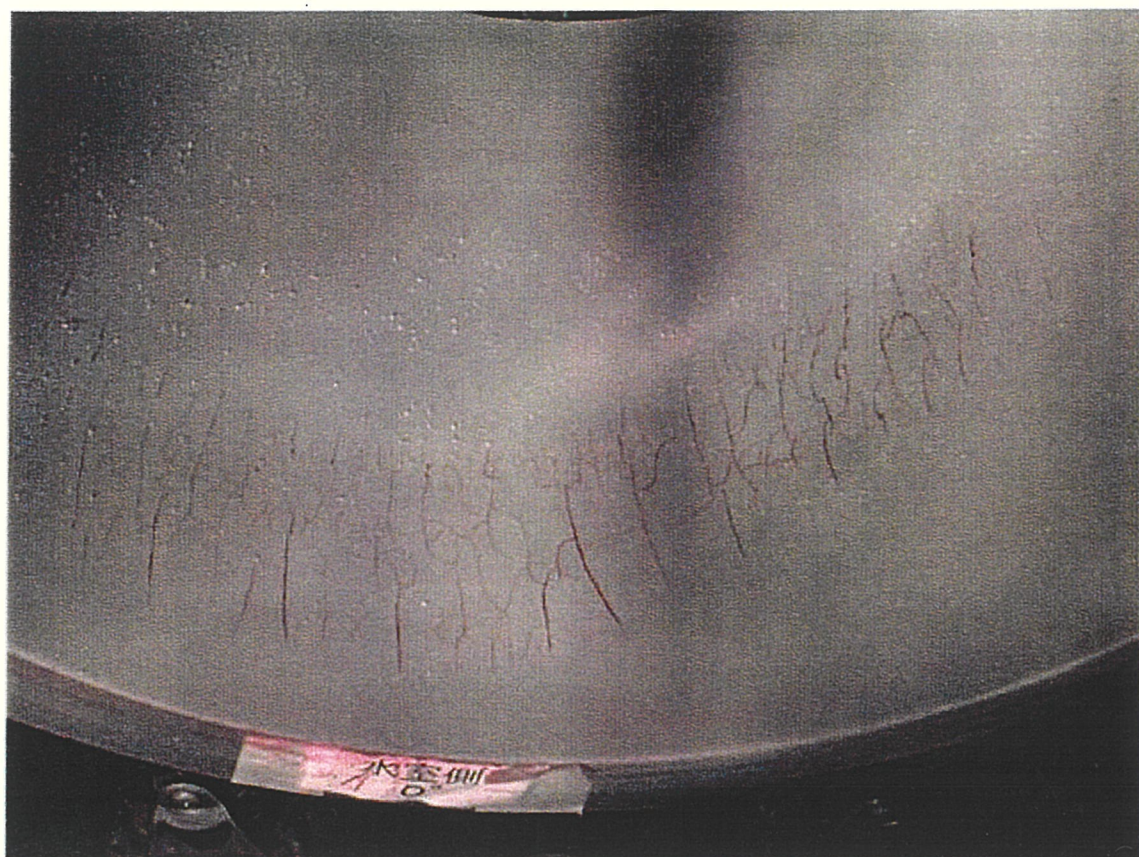
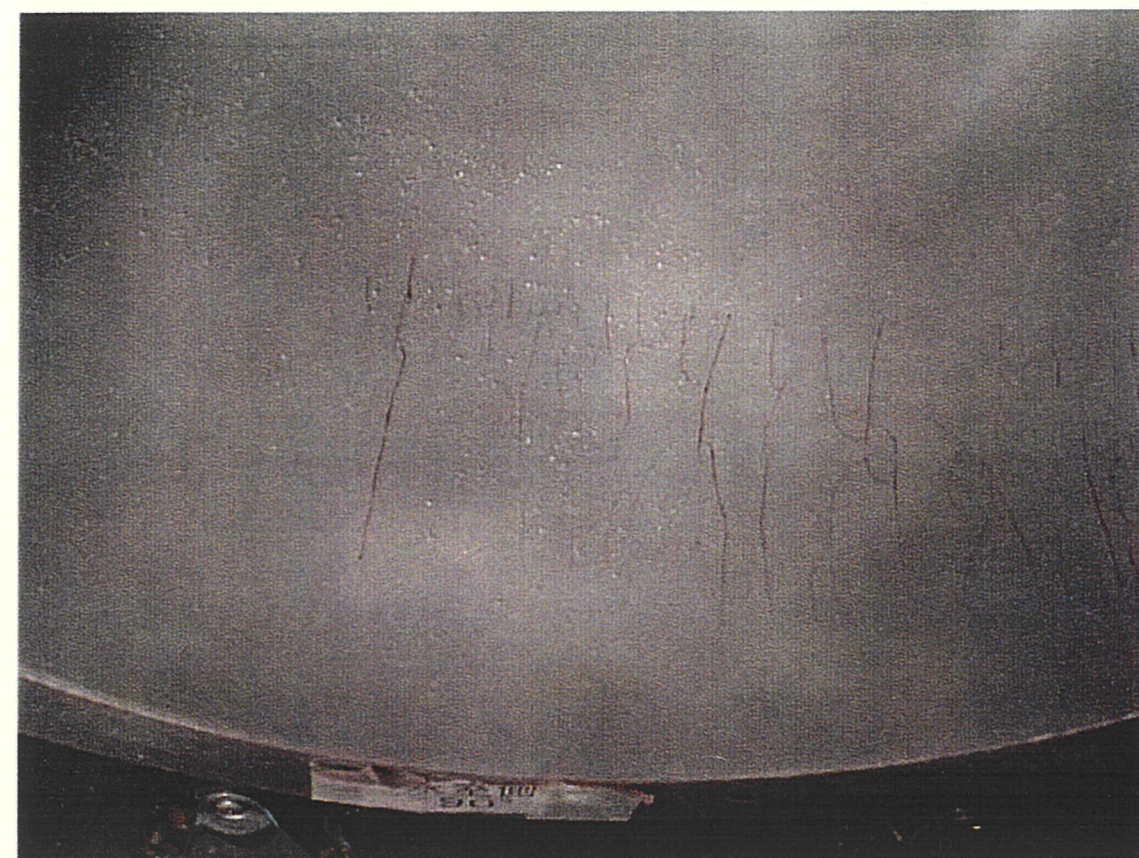
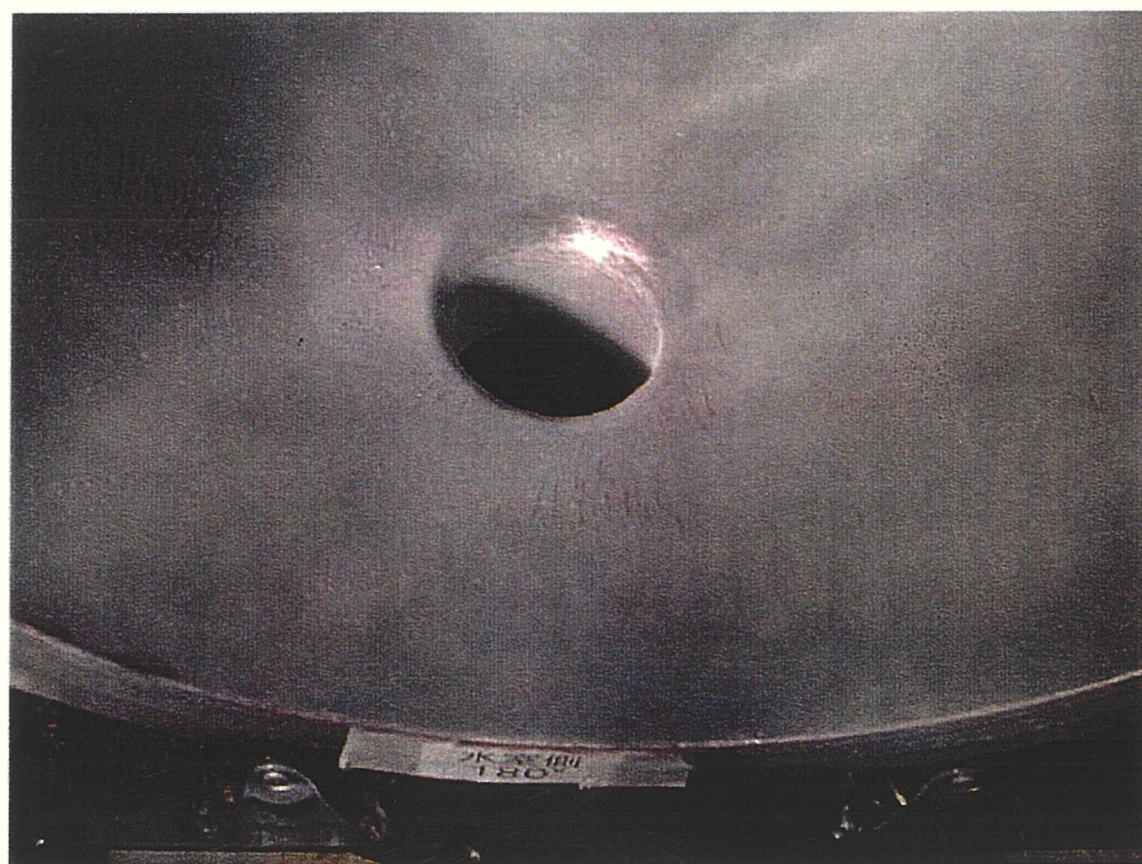
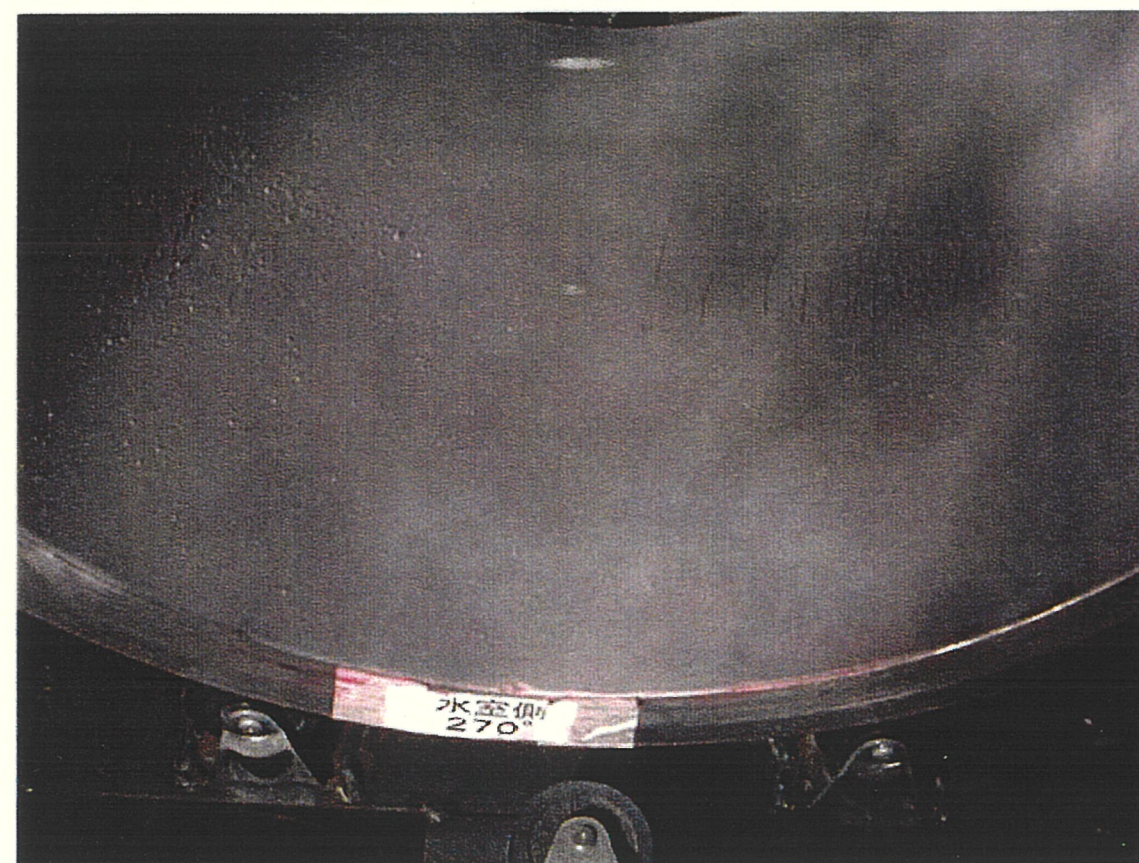
中段胴切断調査：胴部 P T

再生熱交換器中段の抽出側出口管台付近の再生熱交換器胴について超音波探傷試験を実施した結果、5 箇所領域に指示が認められた。中段熱交換器胴はその後切断し、切断した胴及び鏡板について内面の浸透探傷試験を実施した結果、胴内面に熱疲労割れに特有の亀甲状の指示が多数認められた。また切断後、内筒第二支持リングと胴内側との間隙を測定した結果、上下左右とも直径で約 3 mm であった。

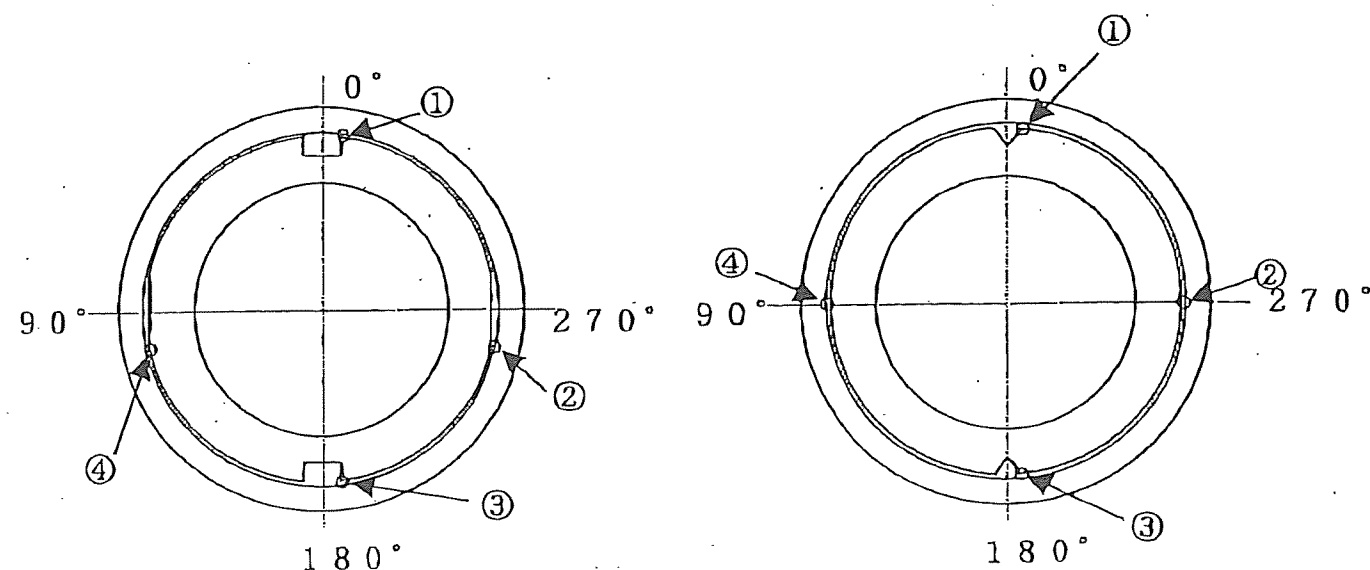
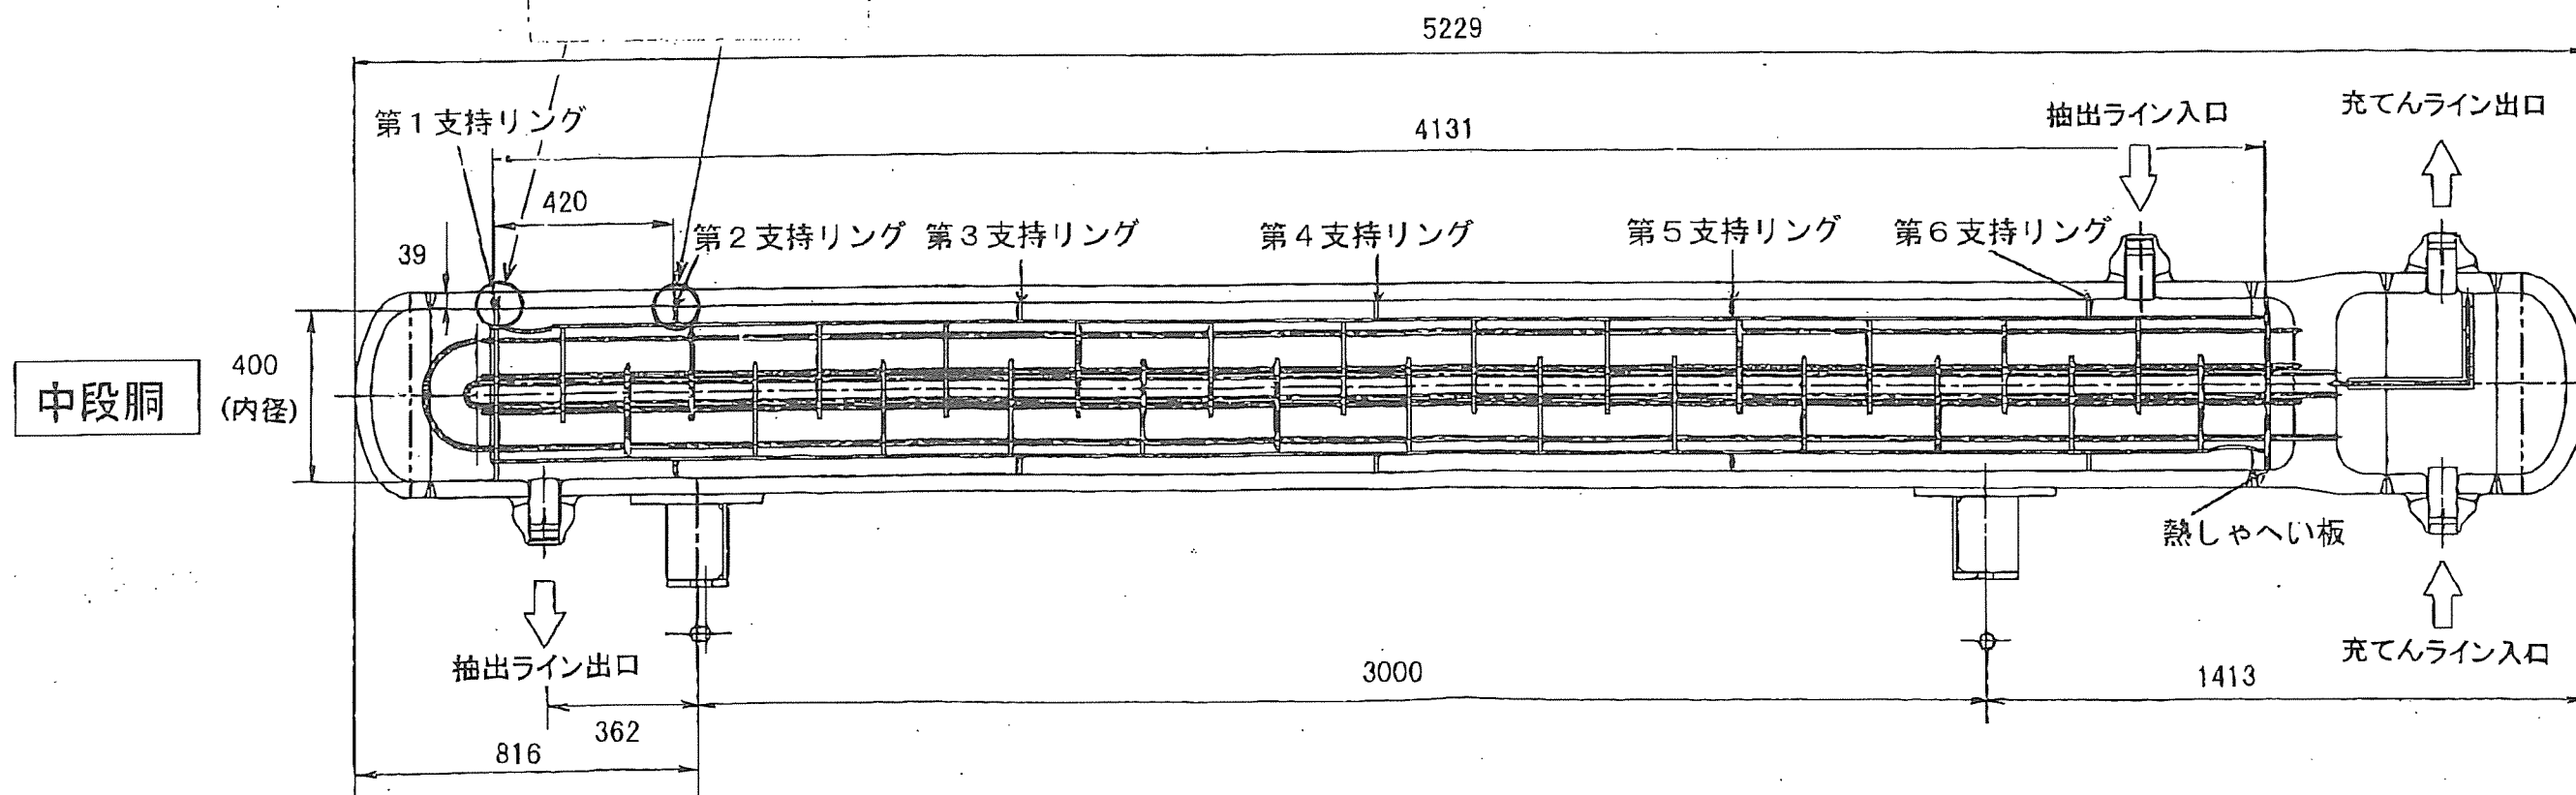
# 再生熱交換器中段胴部内筒支持リング隙間測定結果

## 隙間計測結果

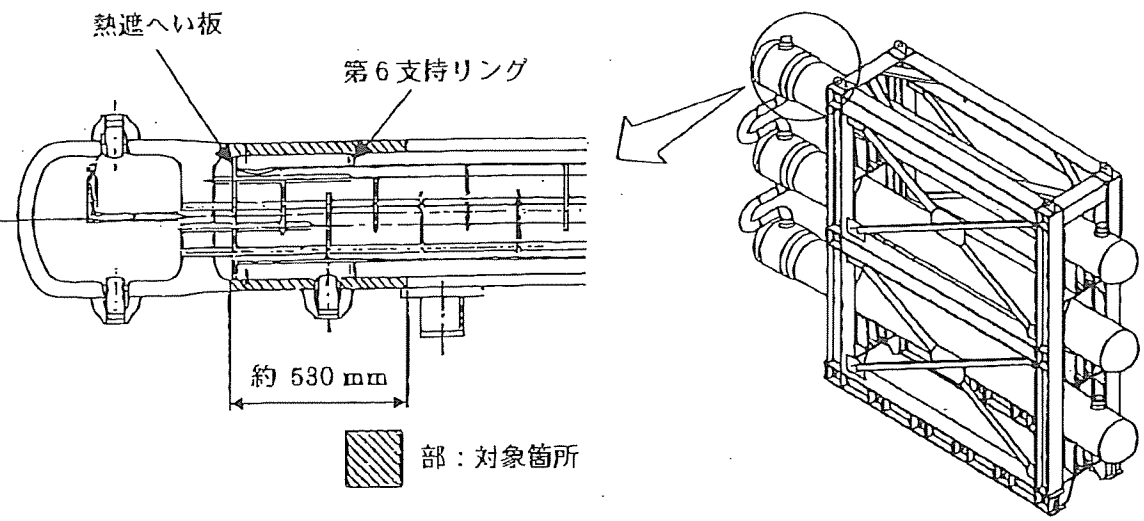
超音波探傷試験範囲図

- 1. 探傷方法  
探傷方法：斜角探傷45°  
探傷方向：軸方向および周方向の2方向
- 2. 探傷結果  
指示は認められず
- 3. 探傷範囲  
第6支持リング～熱遮へい板間廻りの胴部（下図参照）

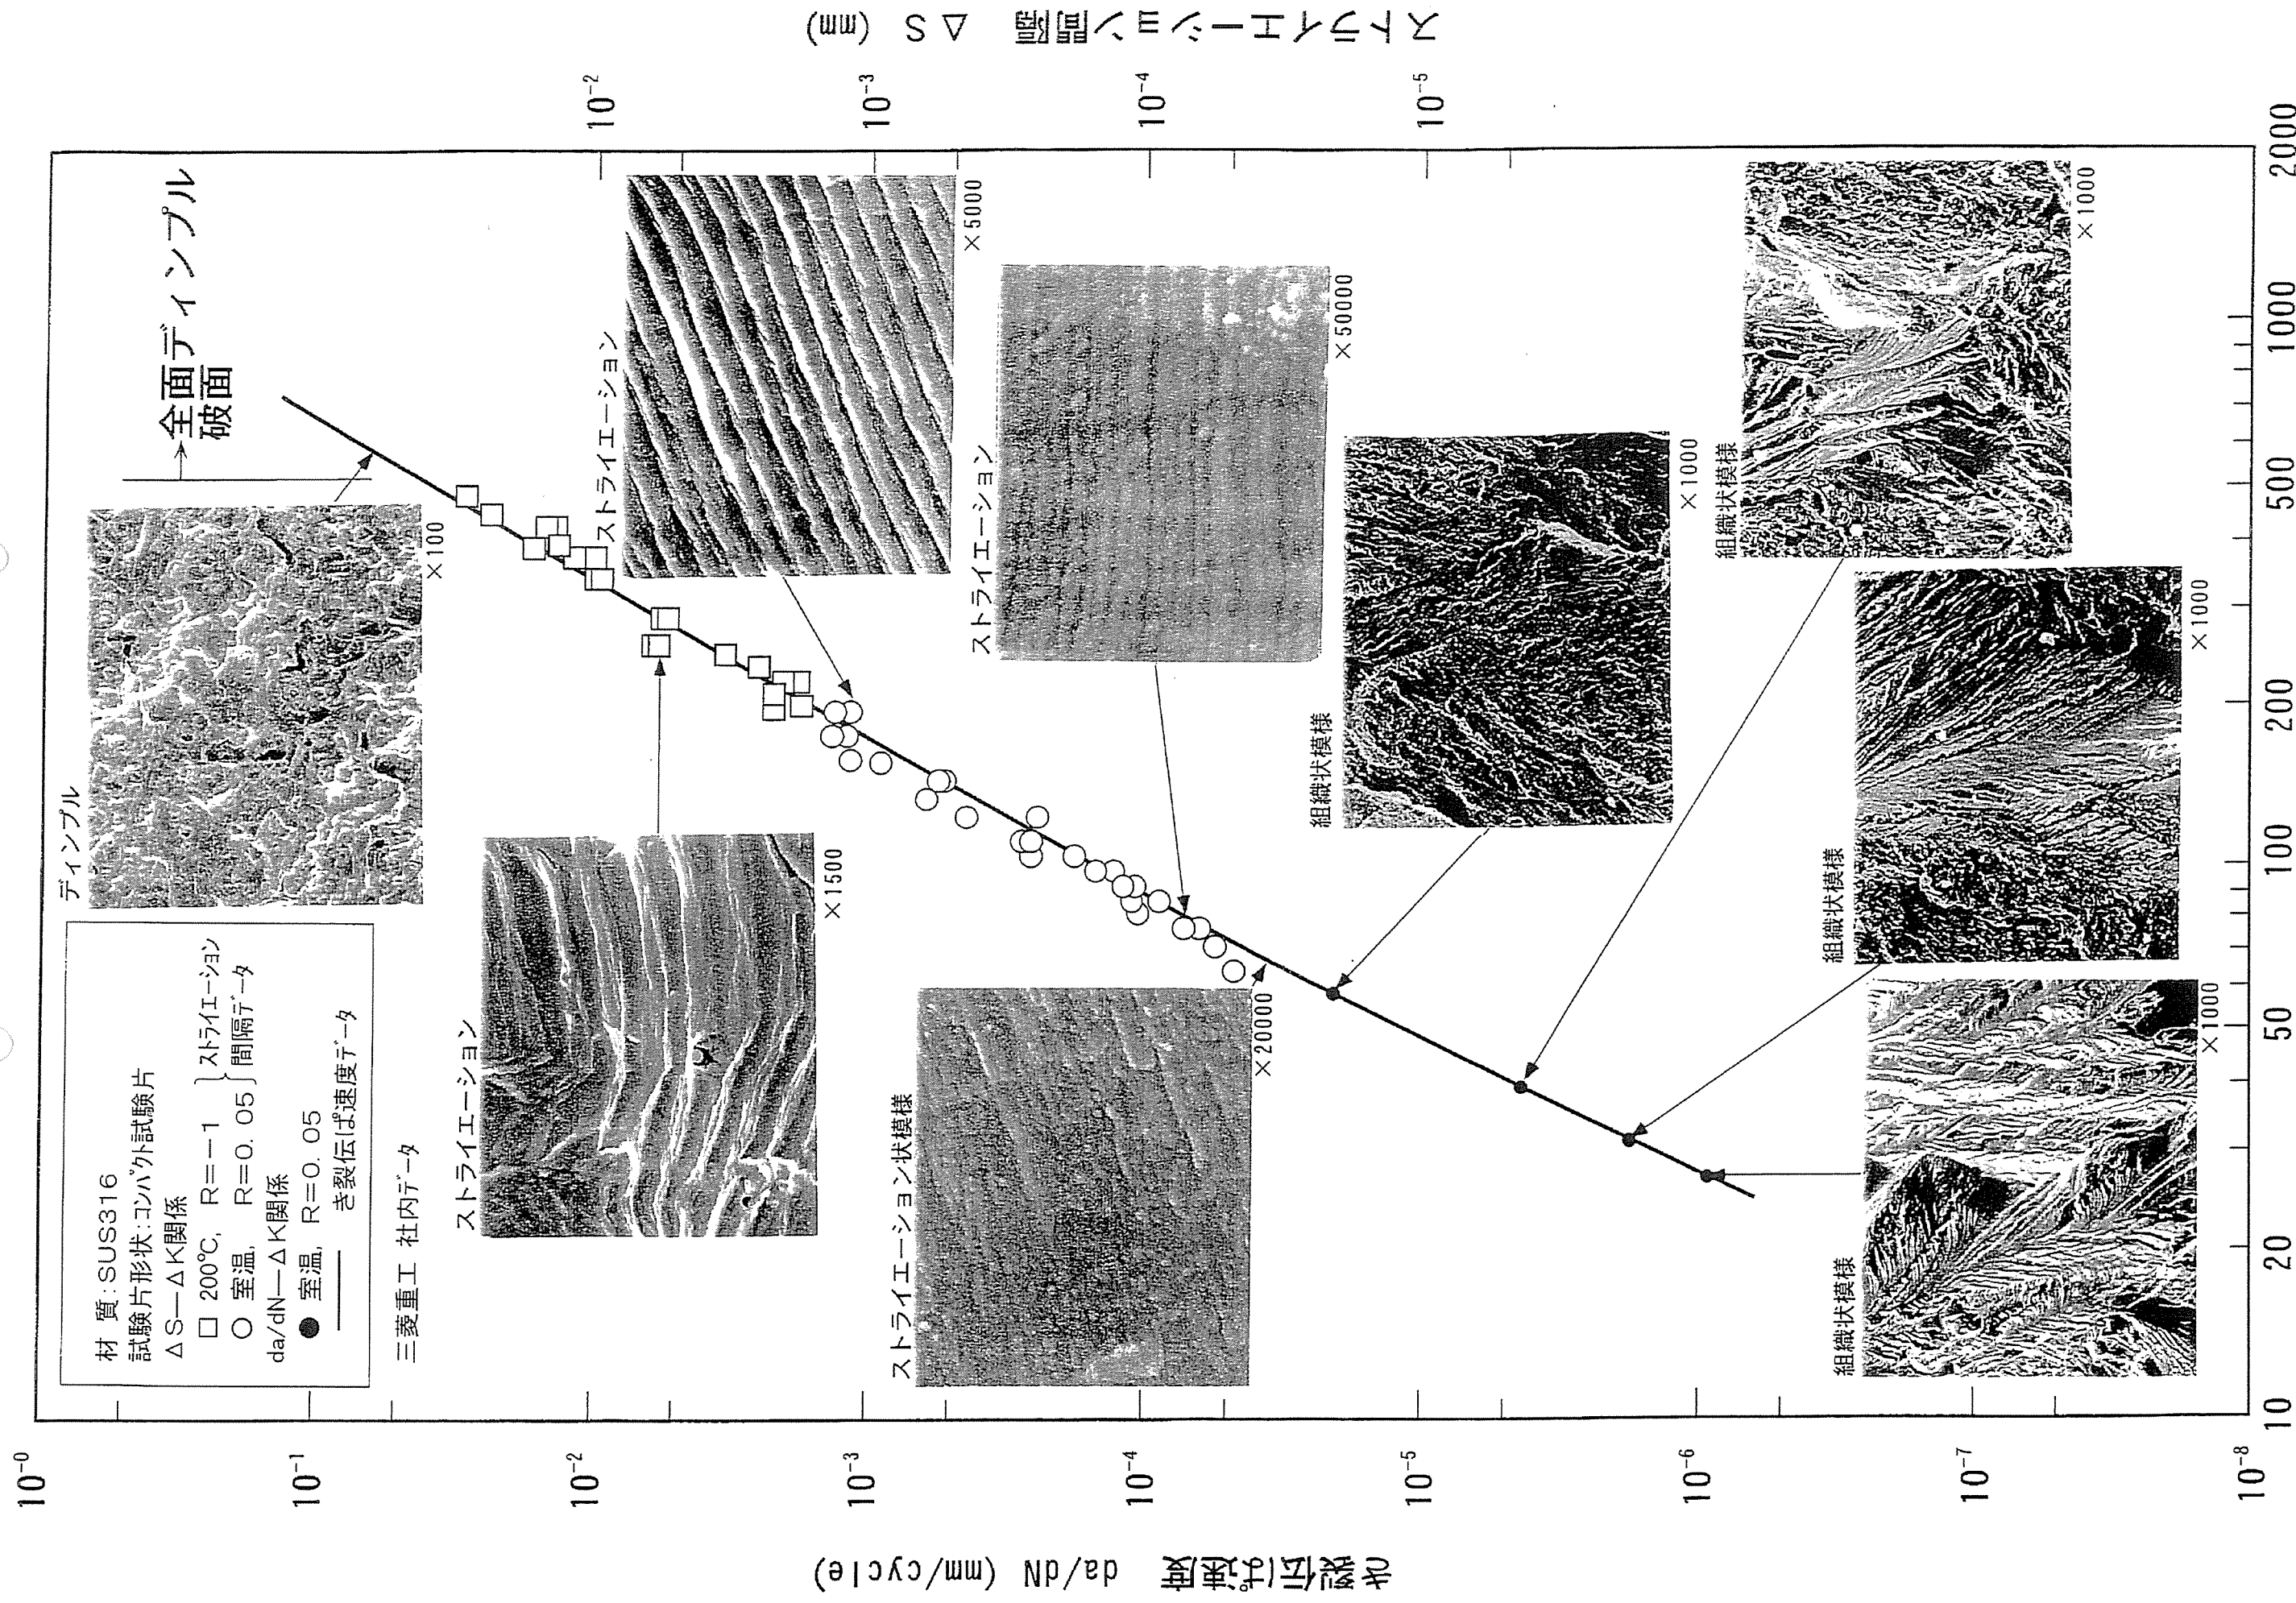
①再生熱交換器と同じ材質である SUS 316 について疲労試験を行い、き裂伝播速度と疲労破面の関係を観察した結果、き裂伝播速度が比較的遅い場合に損傷エルボ部の破面に認められた組織状模様等が生じることが確認された。

SUS316のストライエーション間隔, ぎ裂伝ば速度と $\Delta K$ の関係  
 応力拡大係数変動範囲  $\Delta K$  (kgf/mm<sup>3/2</sup>)

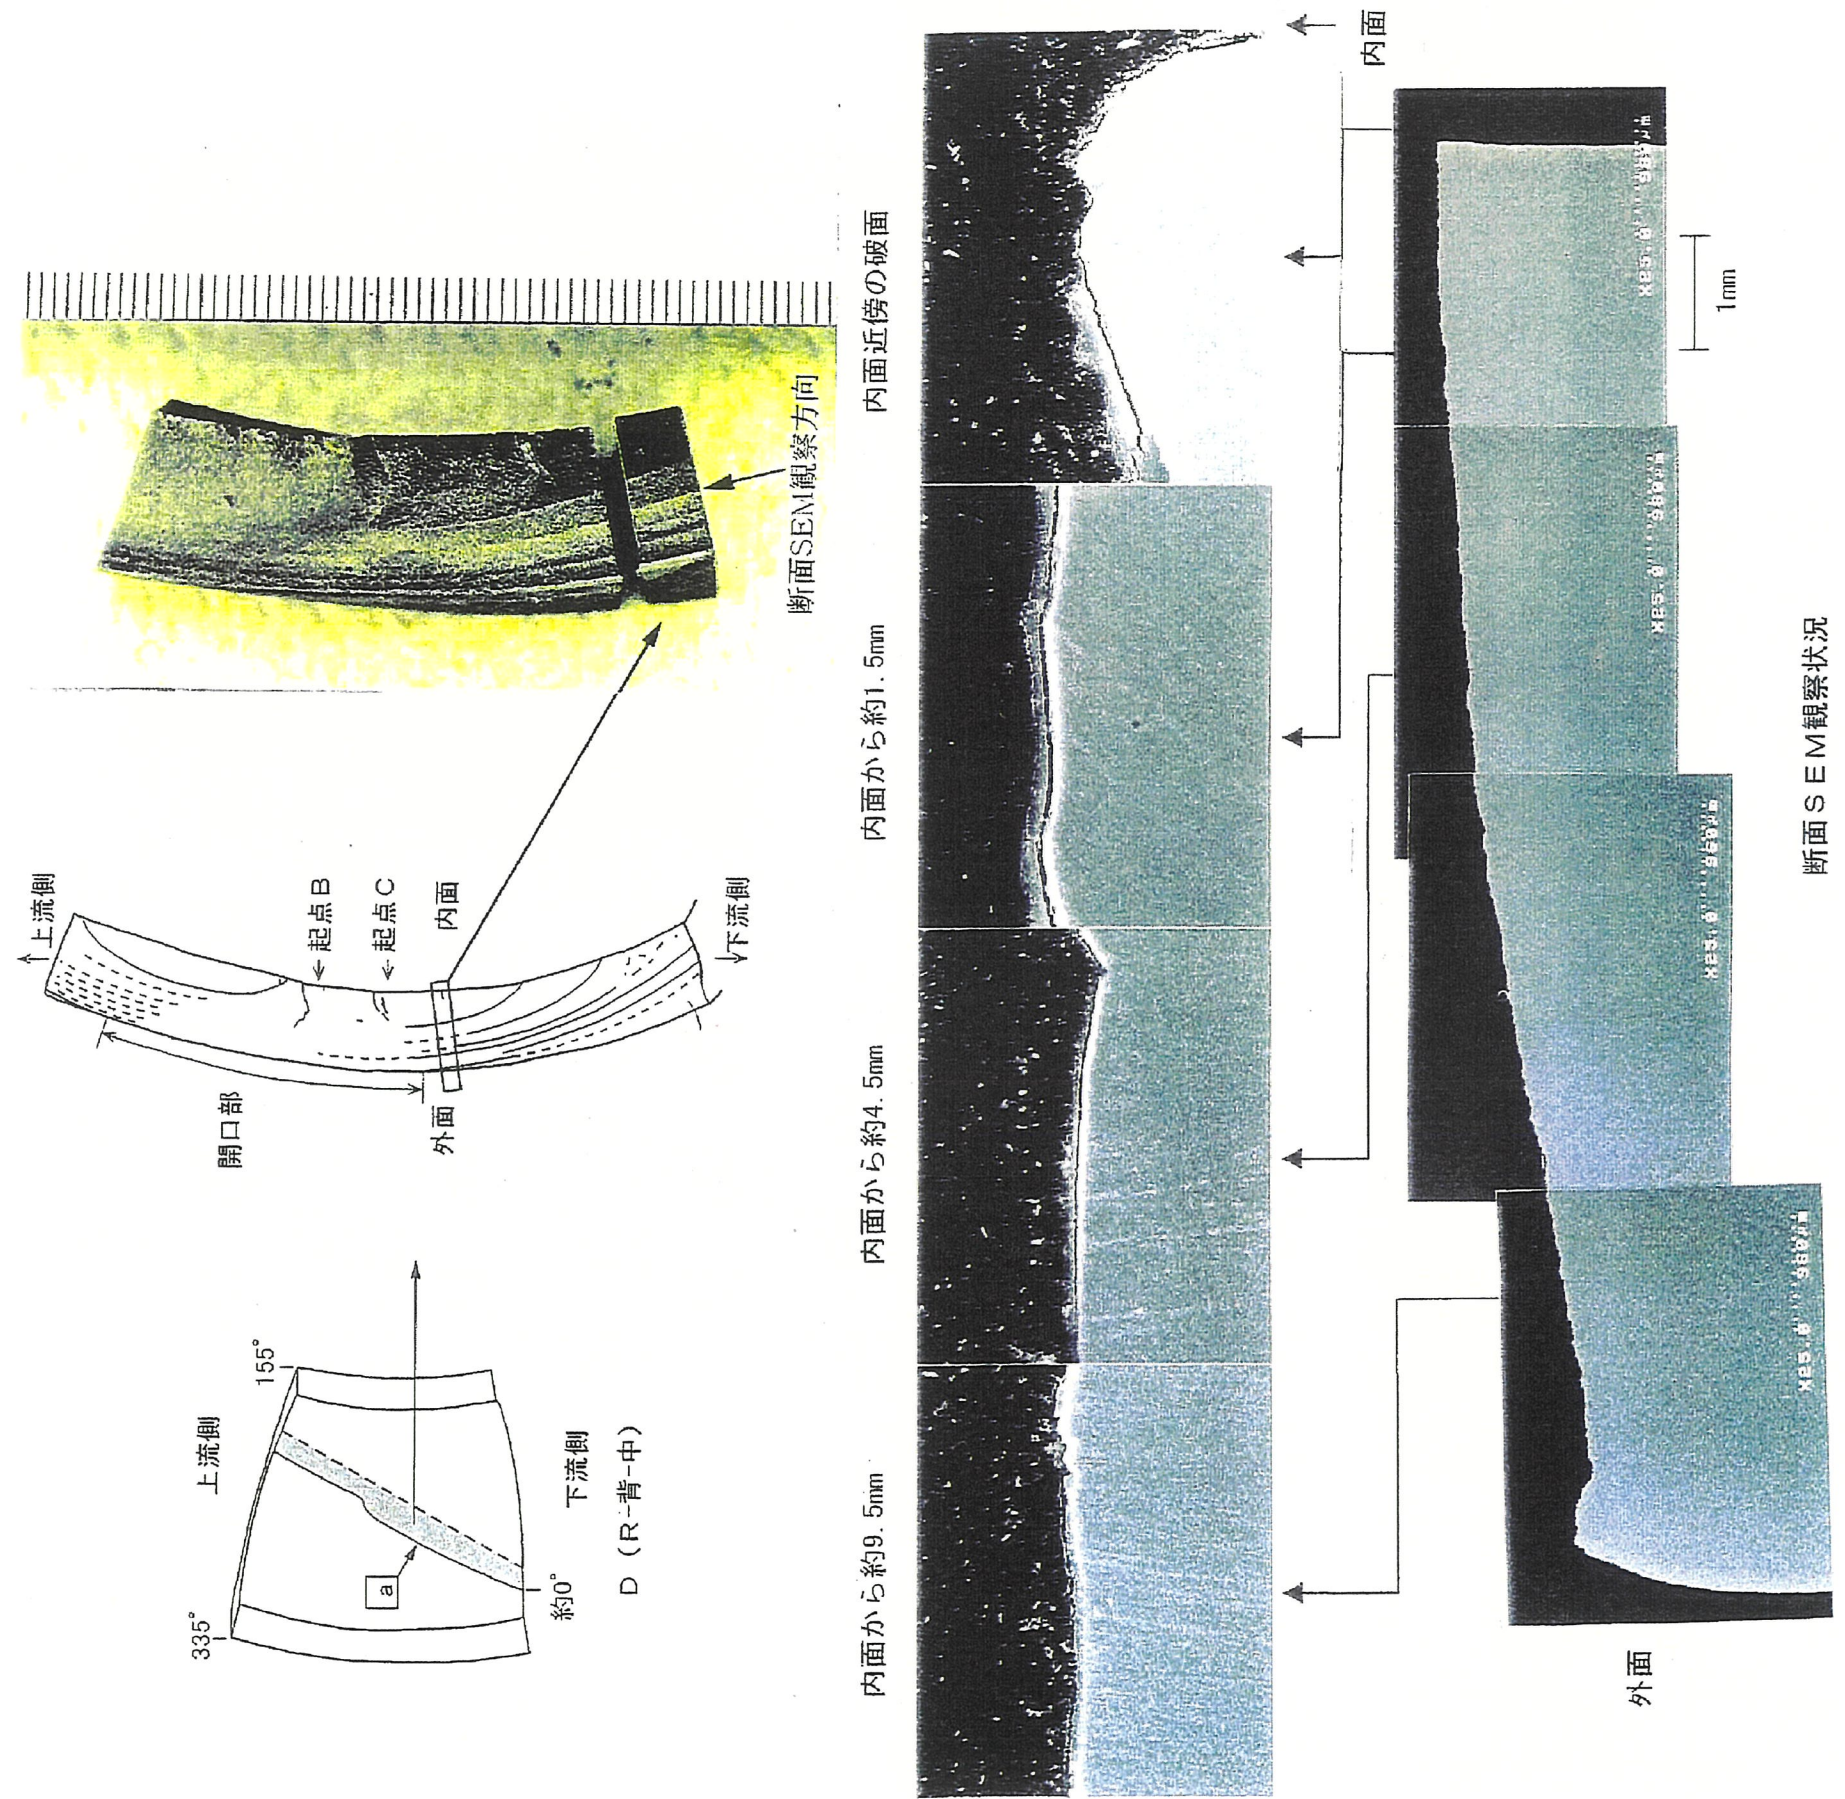
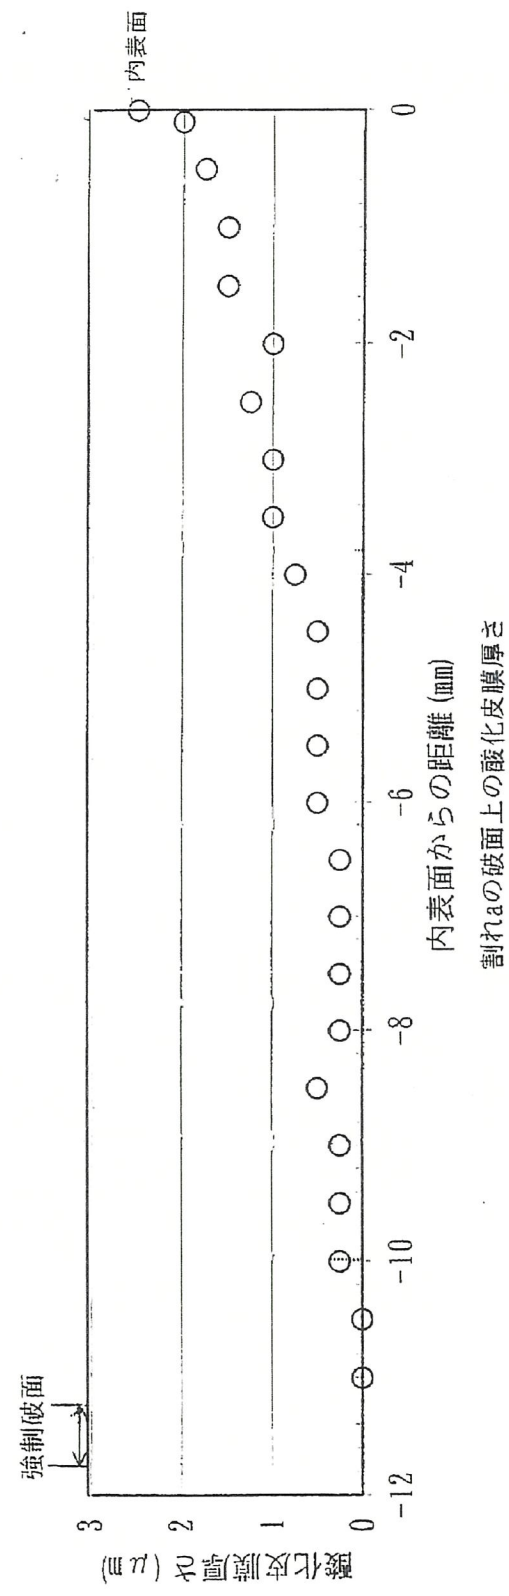
②貫通割れの破面の酸化膜厚さを測定した結果、割れの先端に行くに従って酸化膜は徐々に薄くなっていることがわかった。

当該エルボD (R-背-中)部の割れaの破面上の酸化皮膜厚さ測定結果(割れa)

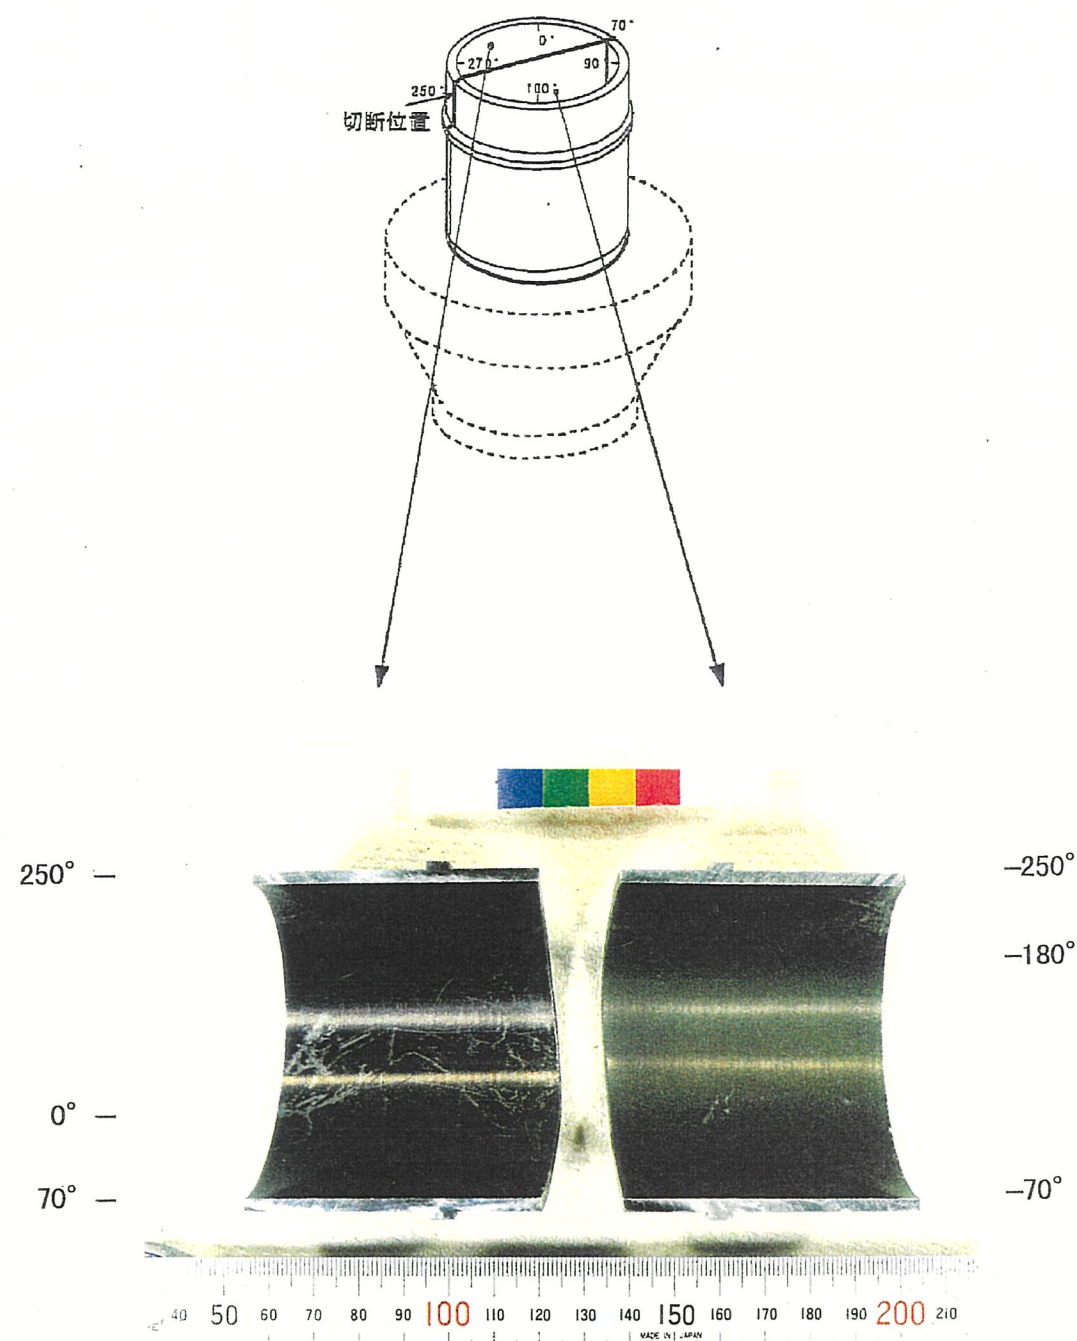
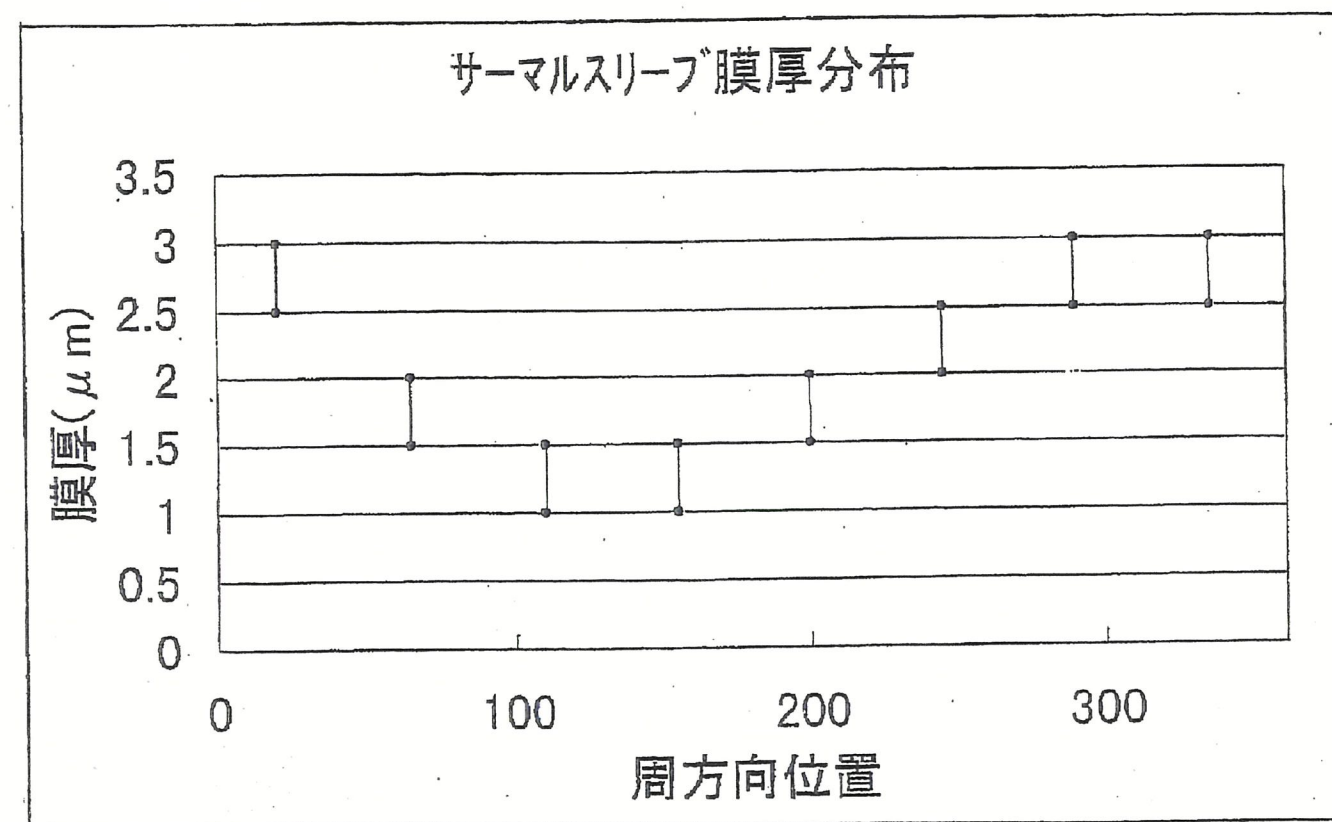
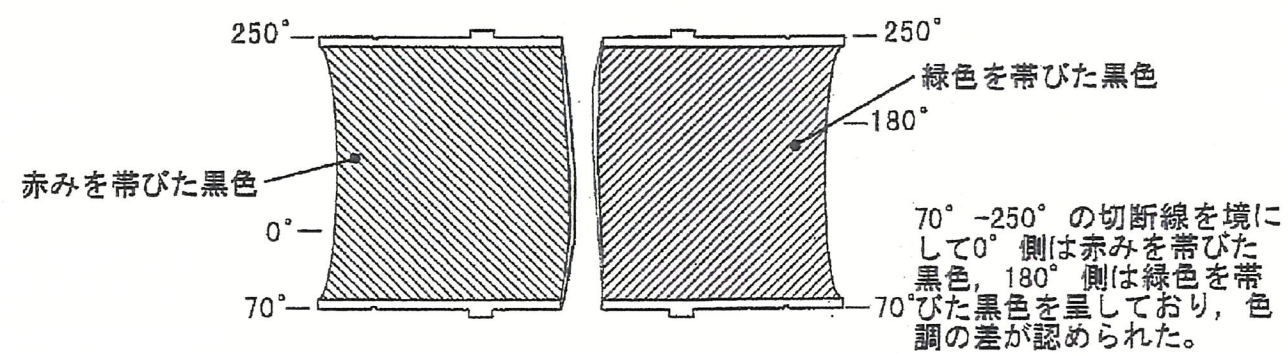
当該エルボの上流側管台サーマルスリーブは、周方向で内面の色合が異なっているため、酸化膜厚さを測定した結果、酸化膜厚さに有意な差があることが認められた。このことから、サーマルスリーブの周方向で温度が異なっていた可能性があると考えられる。

サーマルスリーブ内面観察及び酸化皮膜厚さ測定結果
