## 敦賀発電所 2 号機の 1 次冷却水の漏えいについて (原因調査状況)

敦賀発電所 2 号機（加圧水型軽水炉；定格出力 116.0 万 kW）は、7 月 12 日に発生した再生熱交換器連絡配管からの 1 次冷却水漏えいの原因調査を実施している。

## 敦賀発電所 2 号機の原因調査・解析状況について

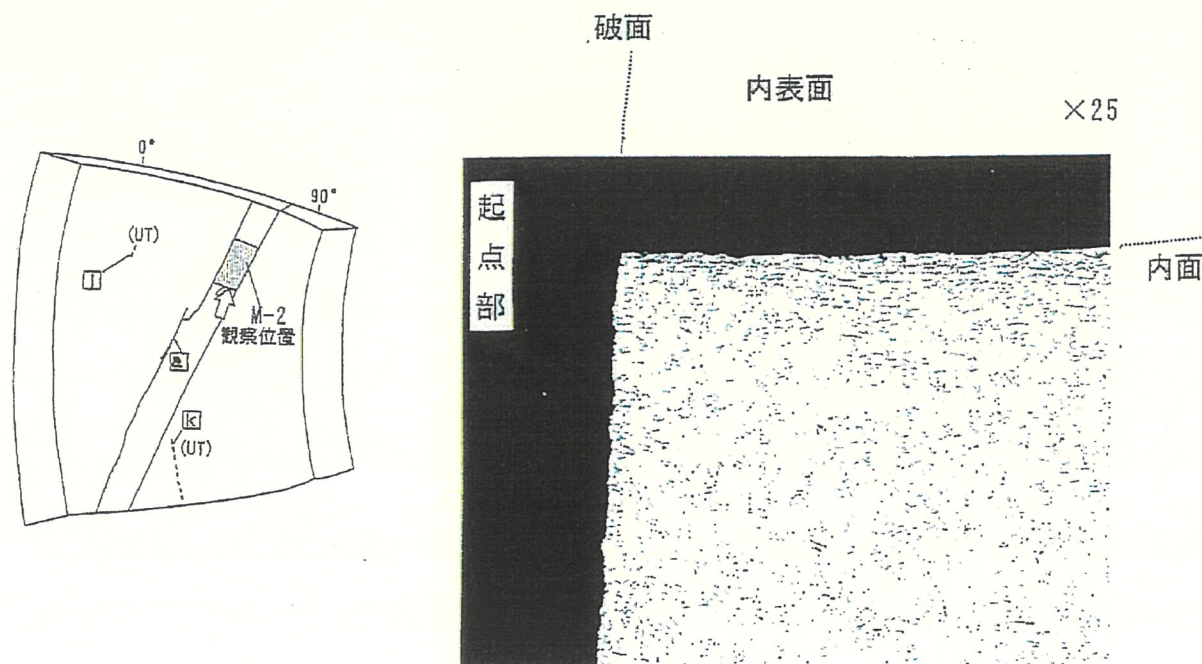
当該エルボ及び管台の全ての割れについて、断面ミクロ調査を実施した結果、金属組織はオーステナイト相であったことから、異常は認められなかった。

当該エルボ軸方向割れ（割れa）

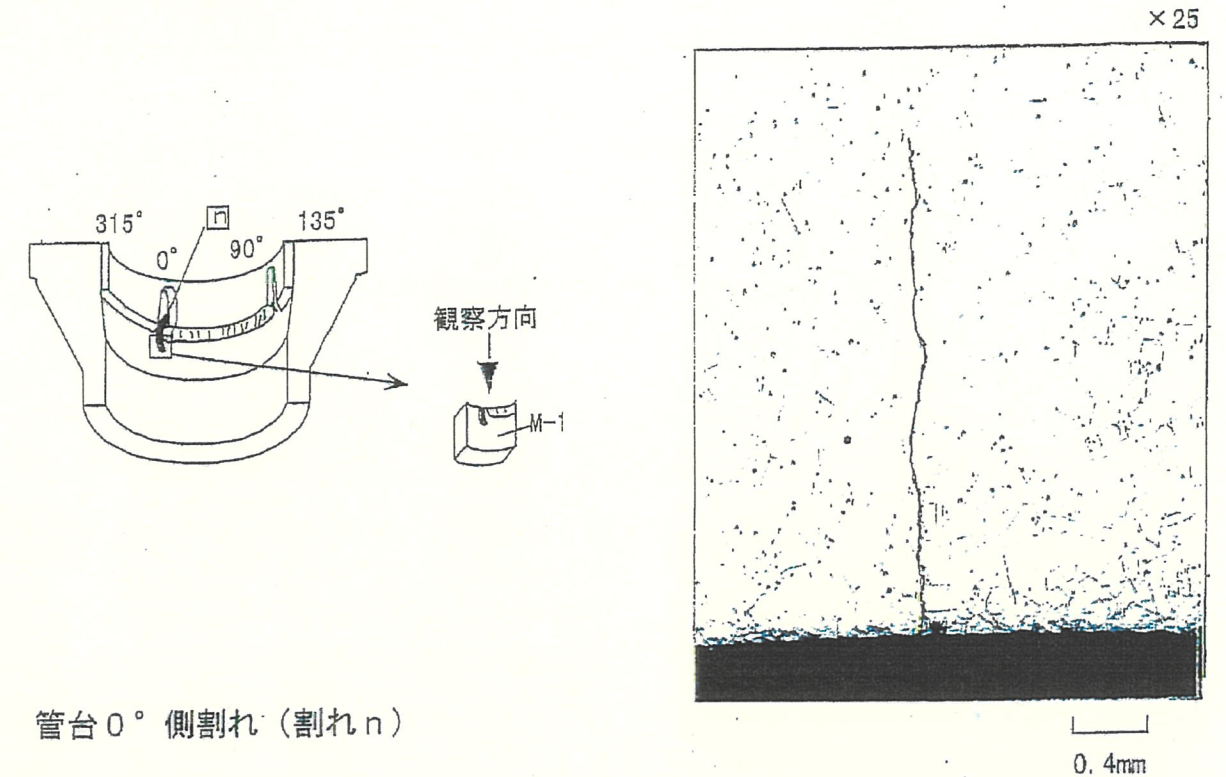
管台0°側割れ（割れn）

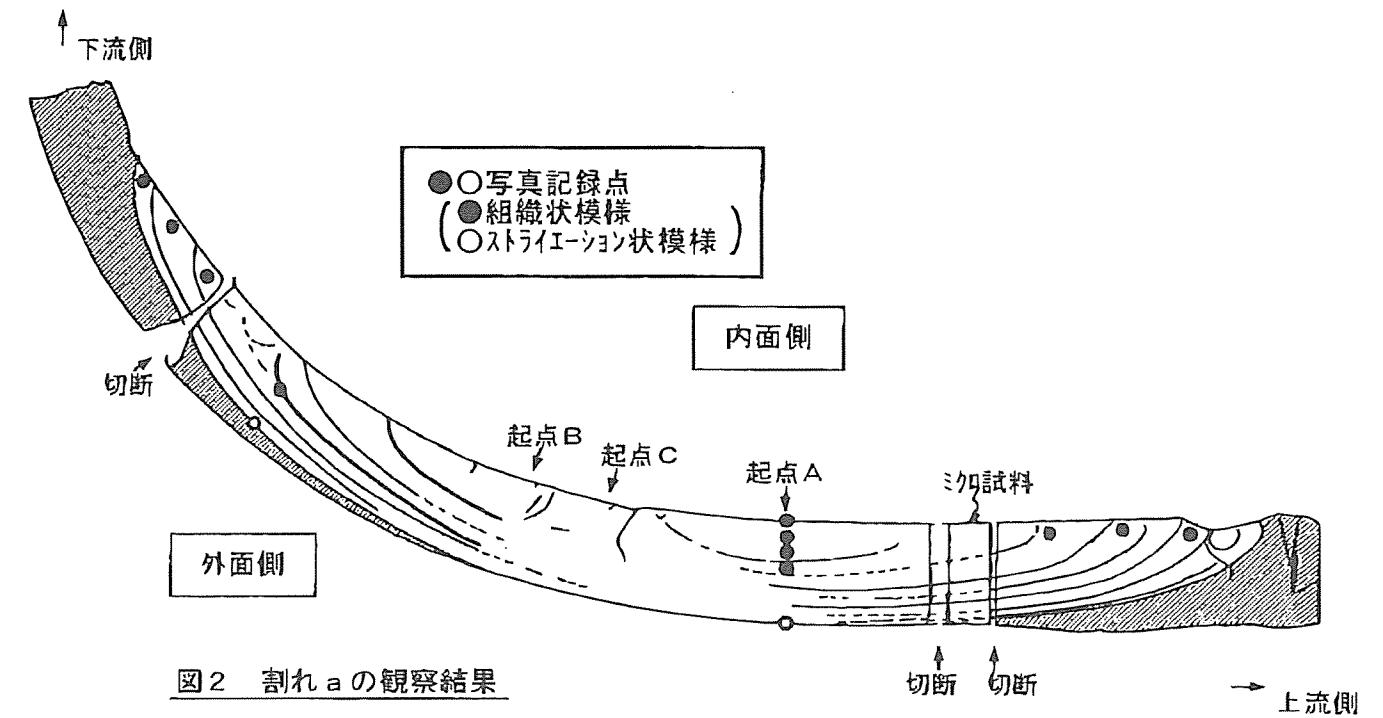
図2 割れaの観察結果

割れaの破面の観察結果を下図に示す。低荷重/低速伝播速度（高サイクル）に特有な組織状模様及びストライエーション状模様が認められた。

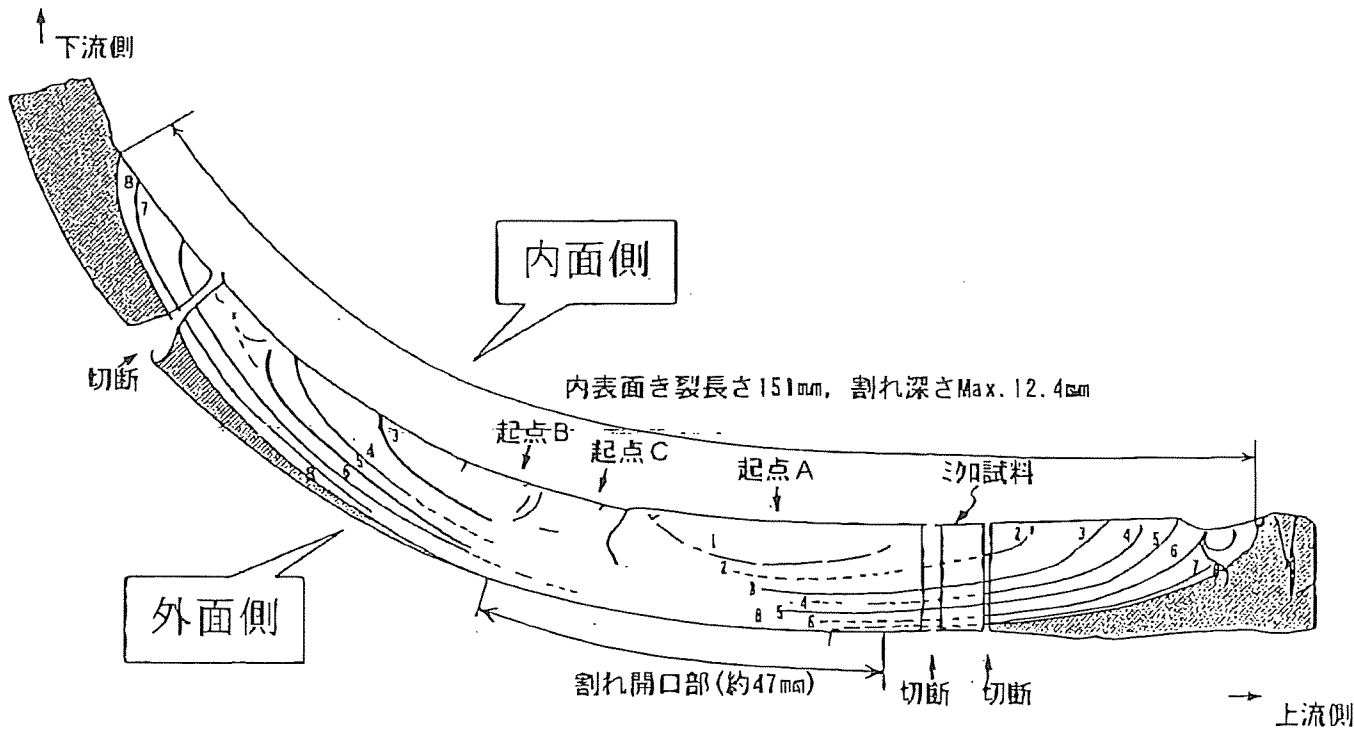
冷却材の漏えいに至った貫通割れは、定期検査時期に対応すると推測されるビーチマークが 8 本観察されていること等から、比較的長時間かかって割れが貫通に至ったと考えられる。

\* ビーチマーク数 ; 8 本 (ビーチマーク番号は内面側より採番した。)  
割れ a (貫通き裂) の全体形状

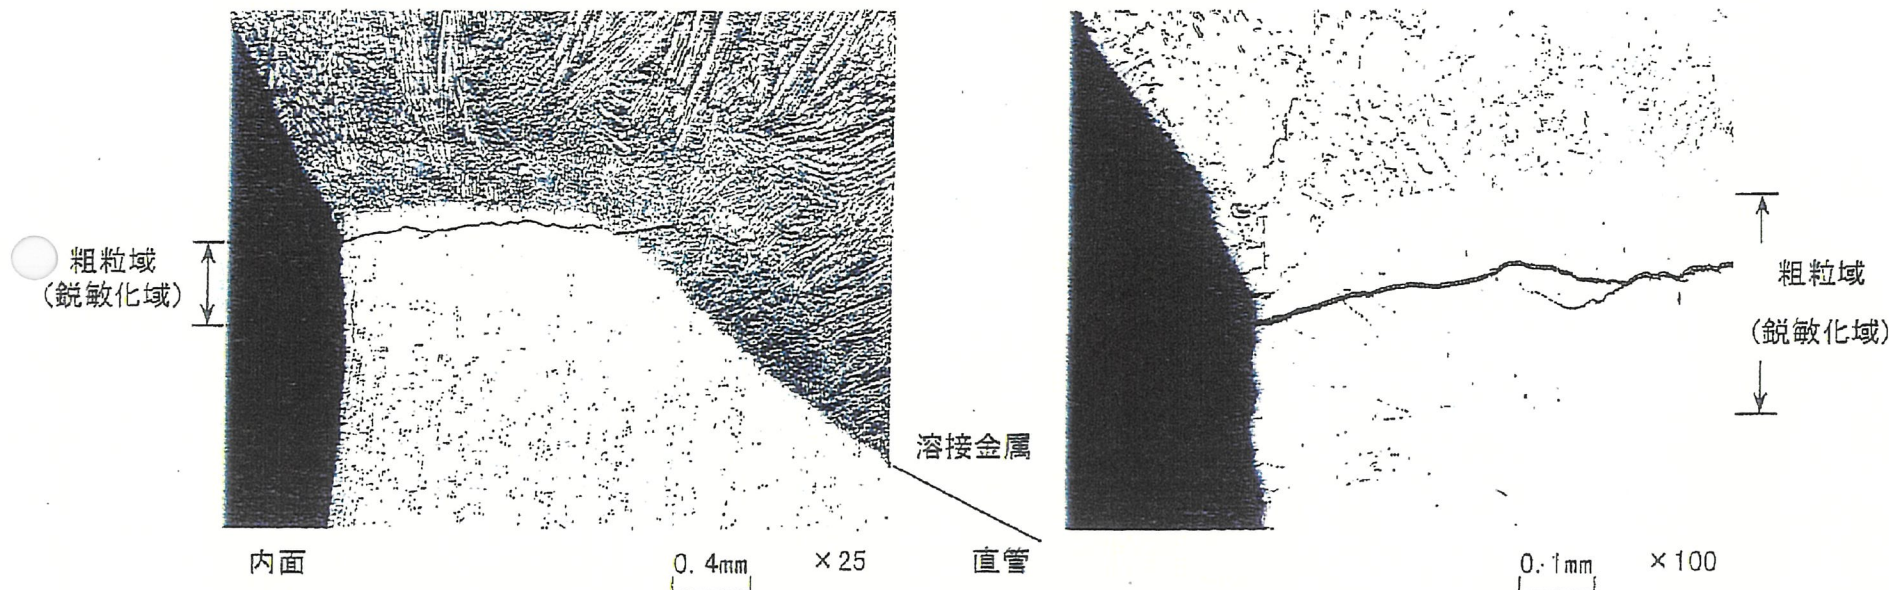
- 粒界型応力腐食割れが進展する鋭敏化粒界（粗粒域）を横切り，溶接金属内部まで進展している。
- 粒内型応力腐食割れの例に比べて，分枝がほとんどない。

直管部周方向割れの断面ミクロ（割れh）

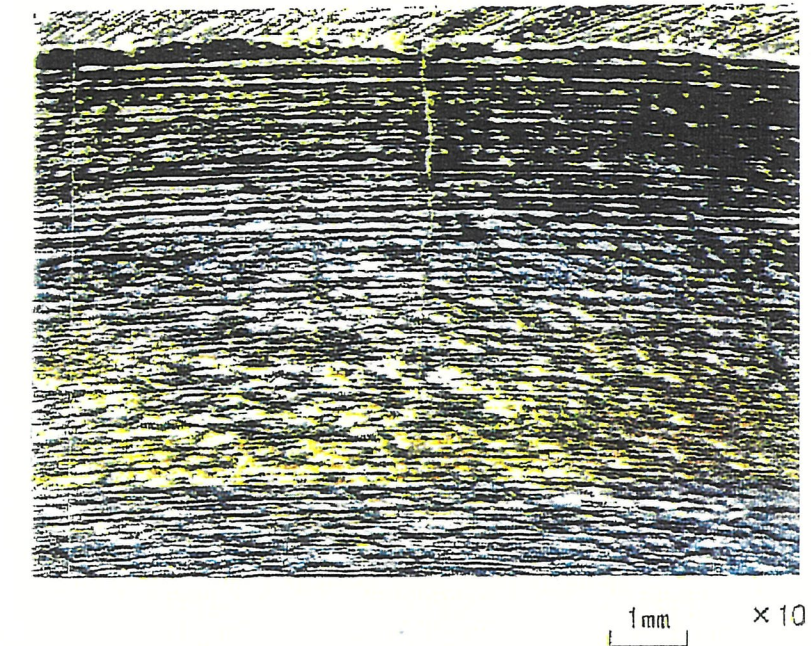
- 内面観察の結果，局所腐食及び全面腐食は認められなかった。

内面拡大観察結果（割れd近傍）

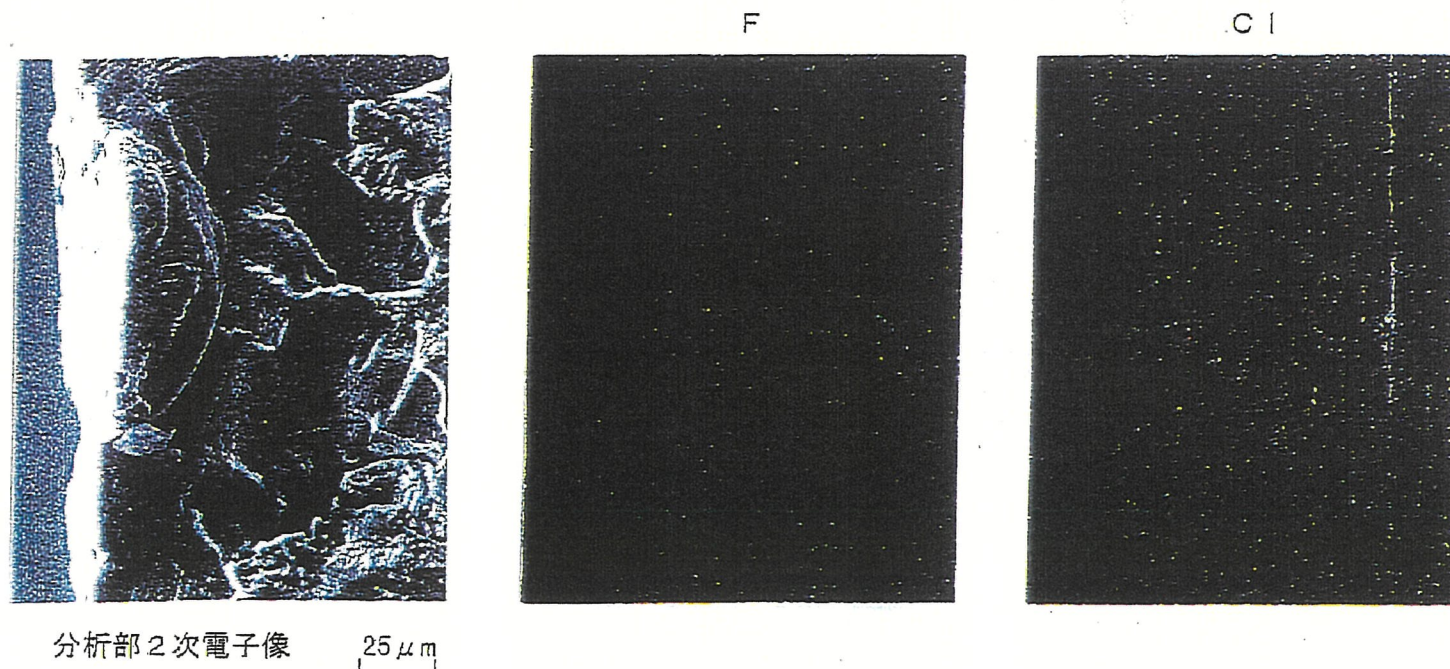
- SCC発生を助長させるような不純物（Cl，F）は破面上に認められなかった。

エルボ部軸方向割れ起点部のE PMA分析結果（割れb）

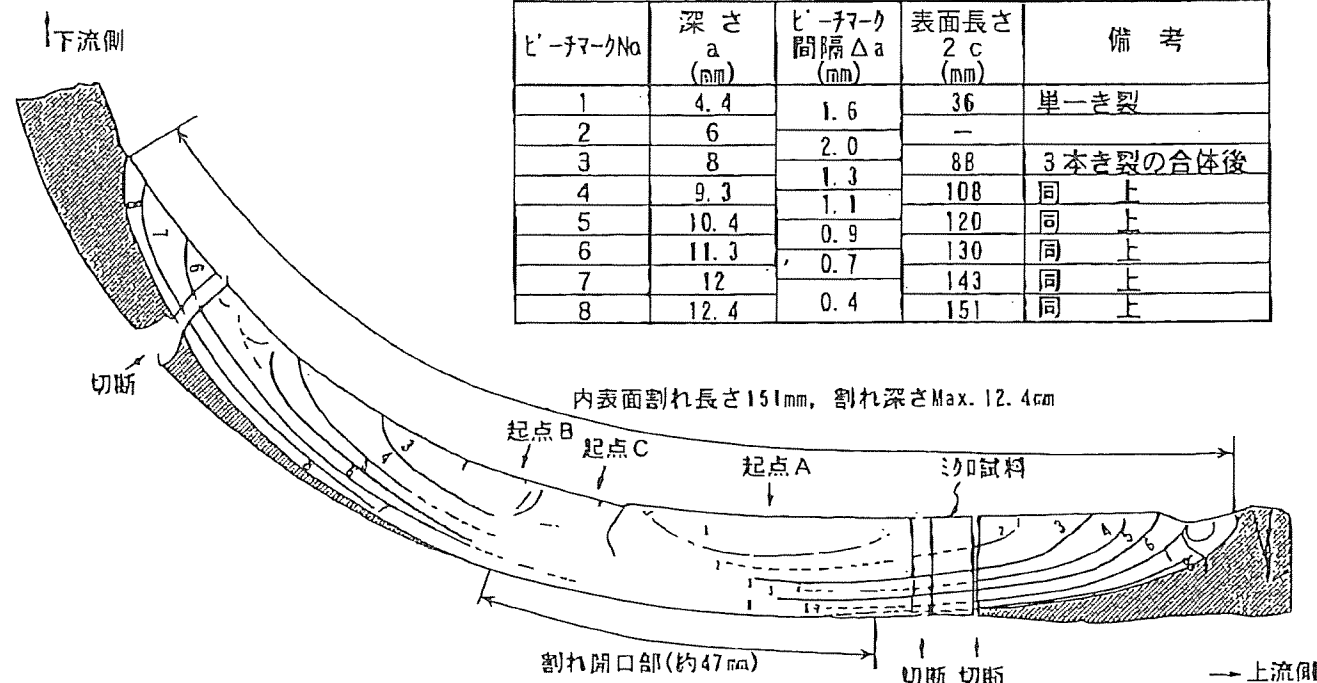
図1 割れa(貫通き裂)の全体形状

\* ビーチマーク数; 8本(ビーチマーク番号は内面側より採番した。)
